Apresentação e Discussão dos Resultados

Resultados Análise Fractográfica

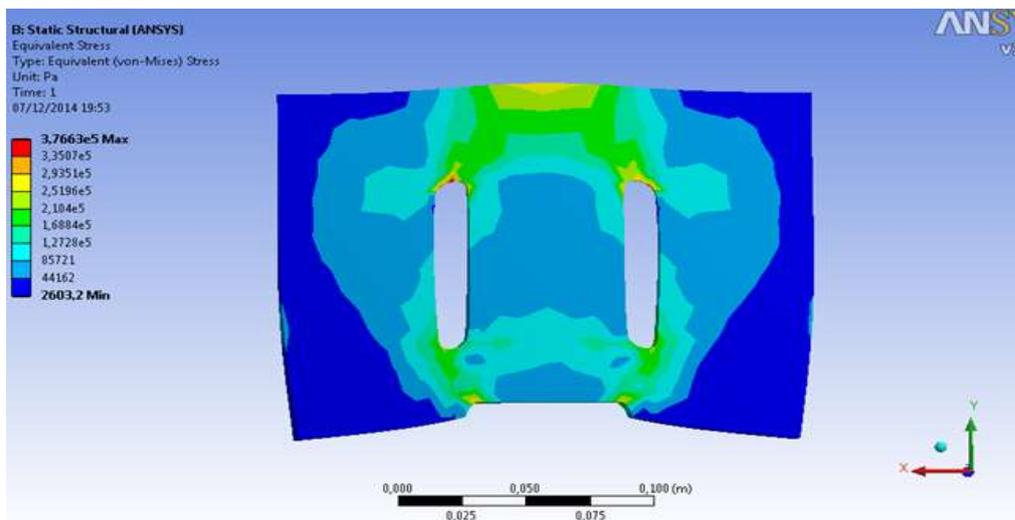
Figura 33- Resultado a simulação da ciclagem pelo critério de falha de Von Mises no ANSYS usando o módulo estrutural Estático.

Os resultados simulados no ANSYS apresentaram as regiões menos críticas e as regiões mais críticas, onde a tensão de Von Mises é máxima,

indicando o limite máximo a partir do qual, ocorrerá o escoamento e consequentemente o aparecimento de trincas, no caso da análise do sonotrodo em questão. Esse limite indicado pelo software ANSYS, é de 376,6 KPa. Aproximadamente igual a 3,76Kgf/cm².

Na prática, observamos que os defeitos deste sonotrodo ocorrem exatamente na região mais carregada. Isso nos sugere, em um primeiro momento, que esta região tem um problema de definição geométrica e que um estudo para buscar uma geometria alternativa possa ser feito e desta forma, tentar deslocar o ponto de criticidade para outra região do sólido onde haja uma maior resistência estrutural ou onde haja uma dimensão com ligamento maior dificultando assim o nascimento e a propagação de trincas.

Foi observada na simulação utilizando o software ANSYS a presença de um concentrador de tensão. Para determinar o seu valor consideramos o seguinte:

O rasgo tem 80 mm de comprimento e o raio do rasgo tem 5 mm então utilizando a equação de Inglis para concentrador estático de tensão temos:

Logo $k_t = 6,65$ o que significa que a tensão na região de concentração de tensão indicada pela simulação fica multiplicada por 6,65.

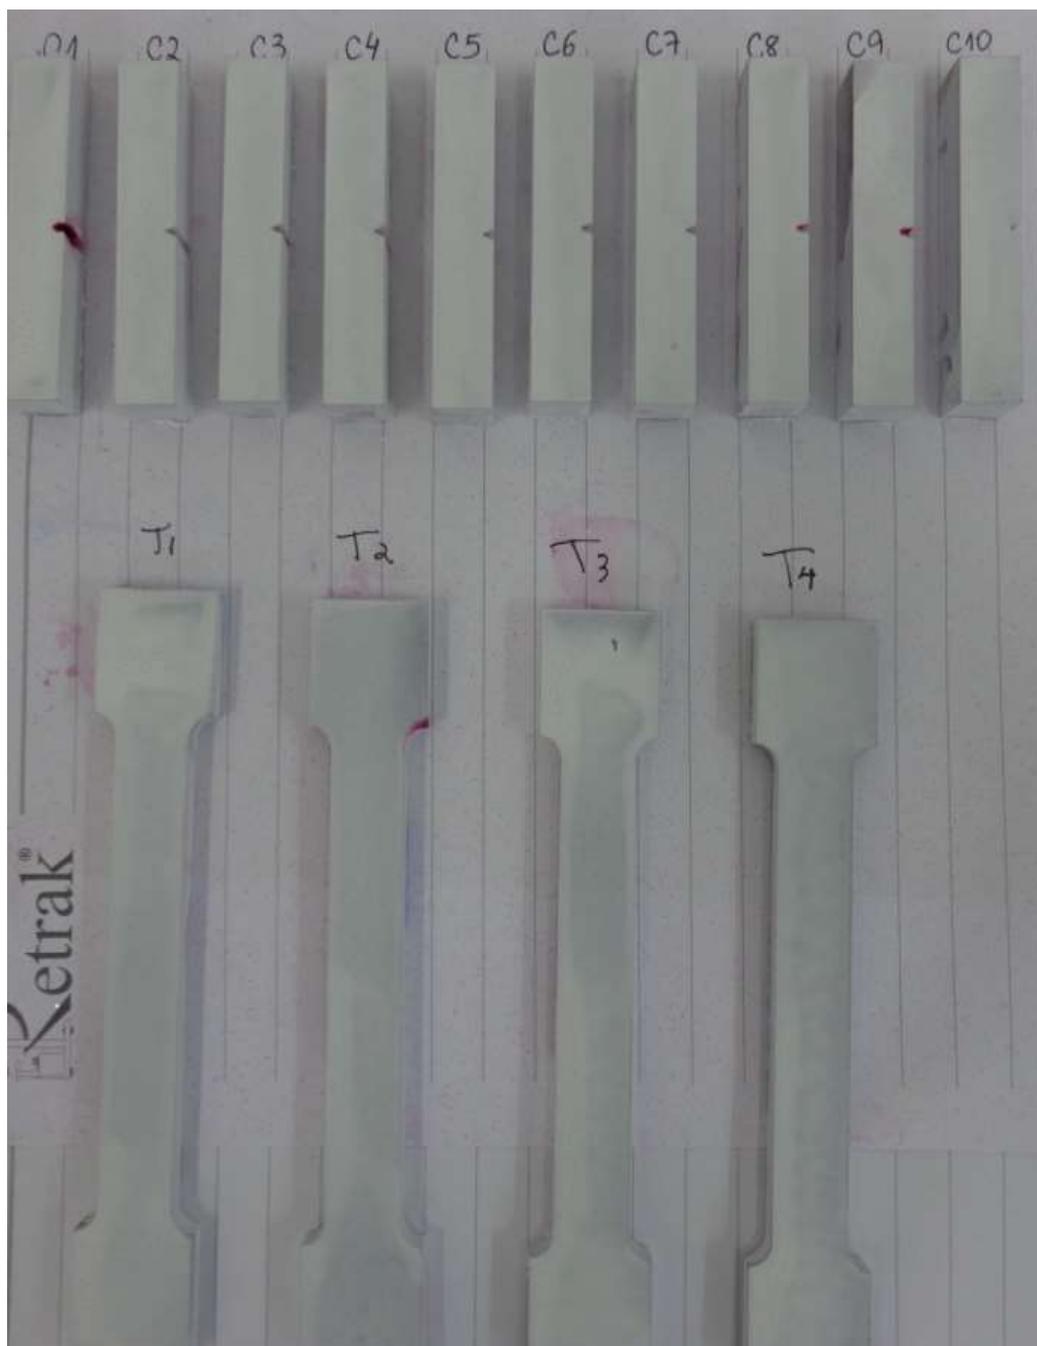
Figura 35– Corpos de prova retirados de um sonotrodo após ensaio de líquido penetrante

Todos os espécimes foram avaliados com técnica não destrutiva por aplicação de líquido penetrante conforme figura 35.

Os espécimes foram aprovados no ensaio de líquidos penetrantes para a realização dos ensaios mecânicos de tração e charpy, por não apresentarem nenhuma indicação de defeito superficial nos mesmos.

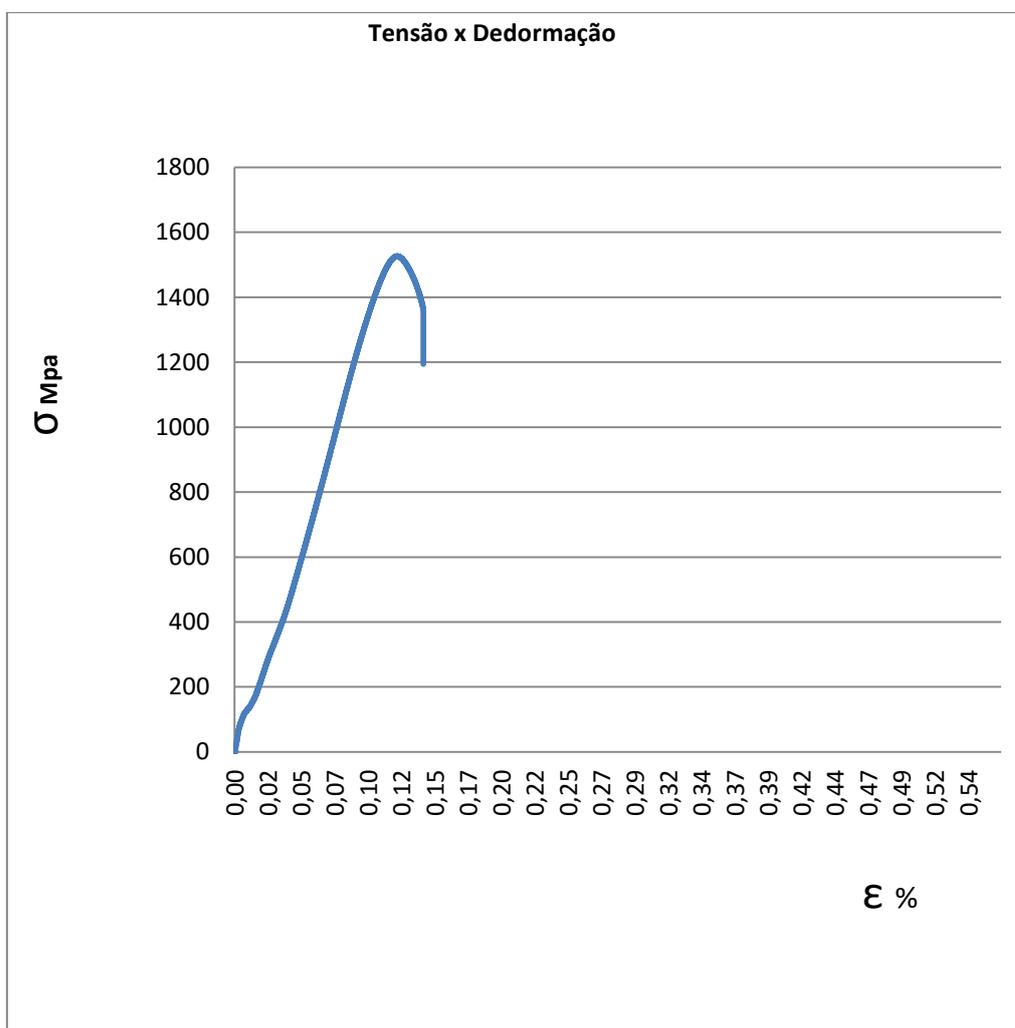
Figura 36 – Gráfico de tensão x deformação do ensaio de tração.

CP	LE (MPa)	LRT (MPa)	LRF (MPa)	ϵ %
1	1492,98	1536,51	1380,40	0,13

Estes dados se aproximam dos dados do catálogo apresentados pelo fabricante.

O material objeto da amostra do sonotrodo, foi nitretado e no catálogo do fabricante, os dados são apresentados sem o tratamento de nitretação.

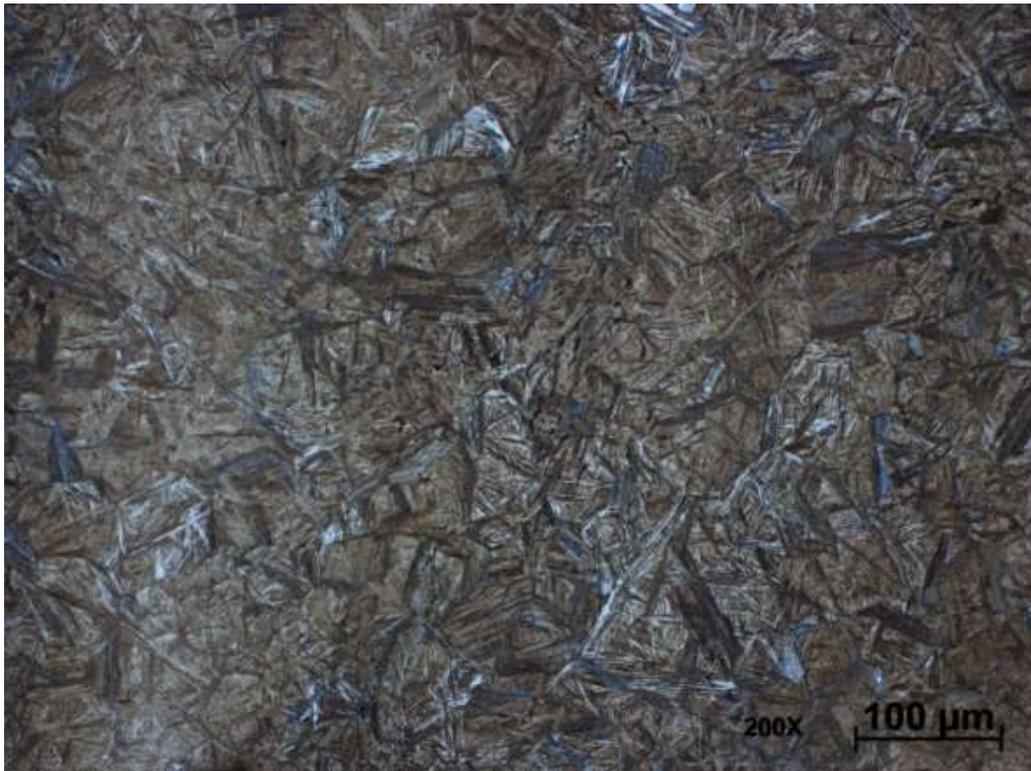
Figura 37 – Microestrutura do aço 8550 analisada em microscópio óptico

O resultado revelou as imagens abaixo que mostram os contornos de grãos do aço 8550 beneficiado. Observa-se que a figura apresenta o aspecto de agulhas característico de microestrutura tipo martensita.

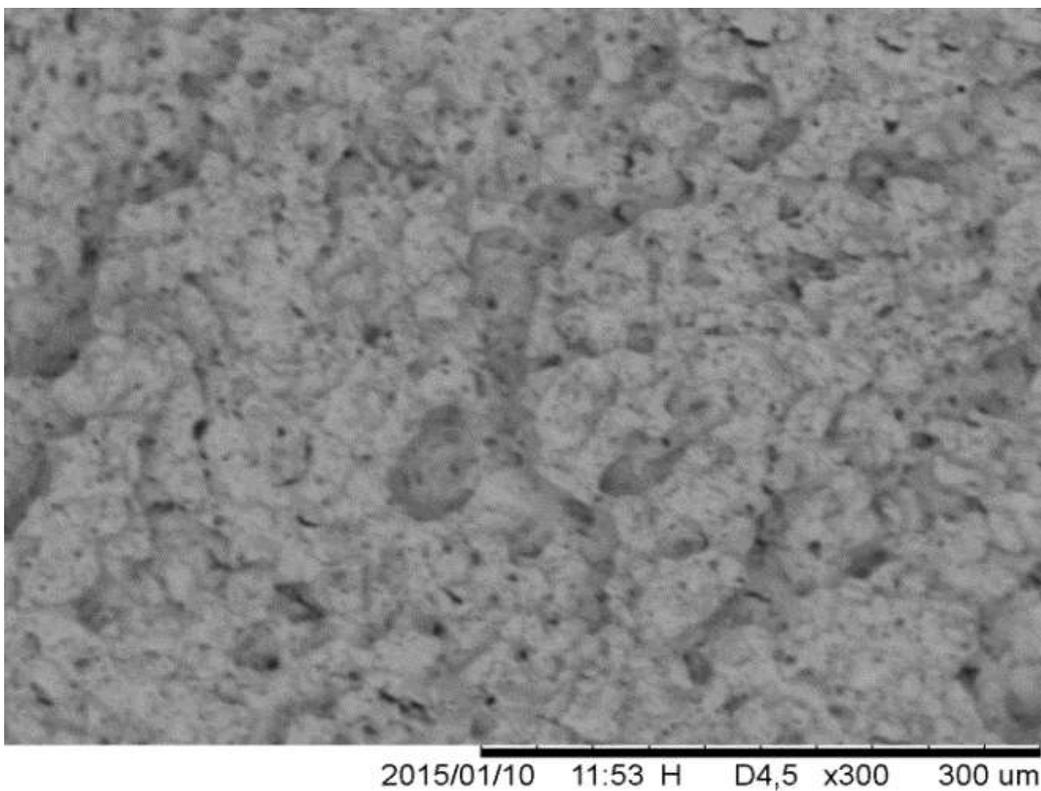
Figura 38 – Microestrutura do aço 8550 analisada em MEV 300x C4

As figuras 37 e 38 apresentam um aspecto de ruptura por dimples, pois apresenta uma aparência de cavidades esféricas e algumas alongadas, característico de fratura de material dúctil.

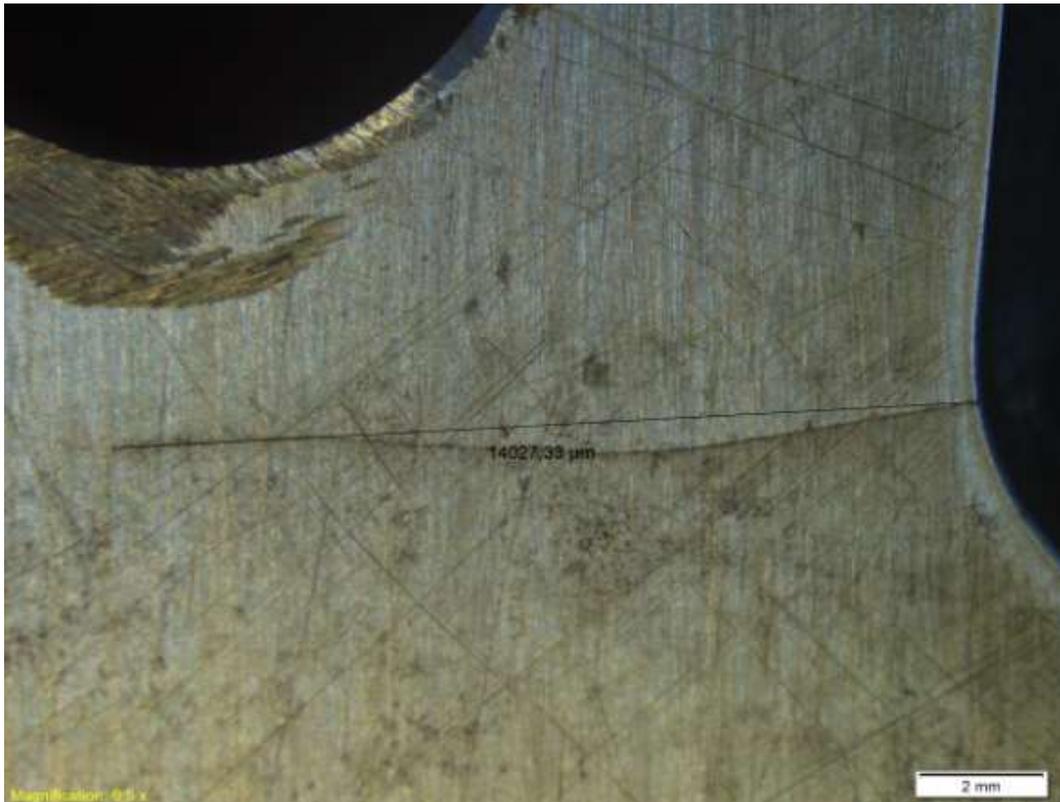
Figura 42- Medida do tamanho da trinca em microscópio Óptico Zeiss

Foi realizada a medida do tamanho da trinca em microscópio óptico Zeiss e a abertura da trinca pré-existente na faca sonotrodo, com o objetivo de avaliar o histórico da trinca. O valor encontrado foi de 14,03mm aproximadamente. Foram feitos dois furos e aplicado uma força em torno de 10 ton e a trinca abriu de forma catastrófica.

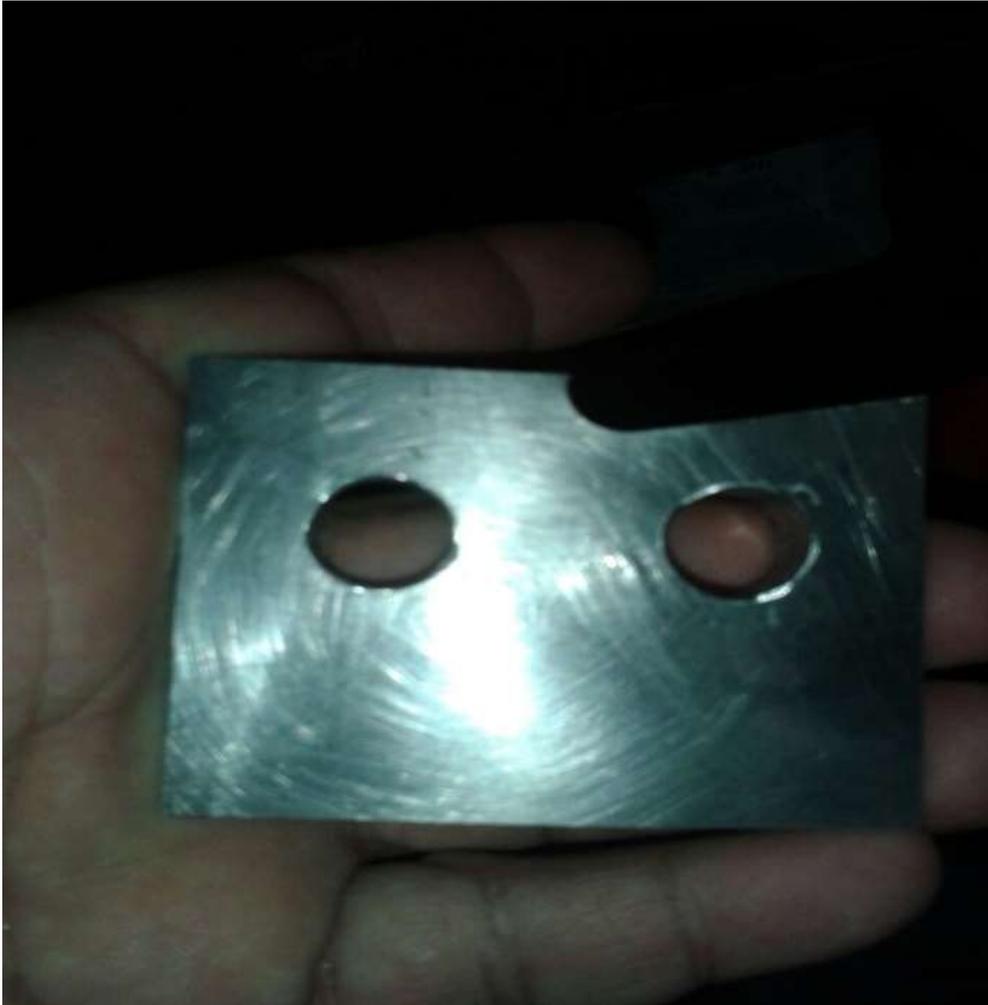
Figura 43 – Região da trinca retirada da faca sonotrodo para realizar a abertura da trinca.

O aspecto macro da fratura da amostra da figura 43 apresenta uma coloração castanho claro e de acordo com as figuras 46, 47 e 48 observamos alguns veios mais escuros indicando provável ação de corrosão intergranular que pode ter ocorrido por ação dos componentes químicos que constituem a formulação da borracha como, por exemplo, o enxofre que pode causar a dessulfuração no aço.

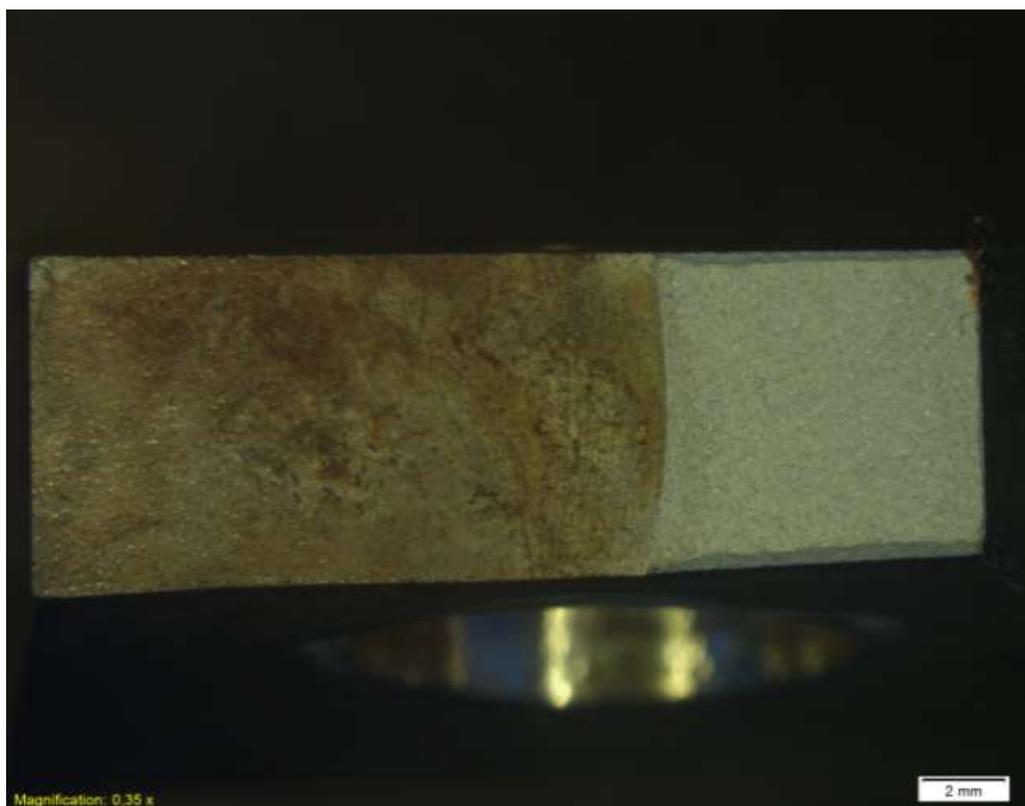
Figura 44 – Imagem da amostra após a abertura da trinca pré-existente

O início da fratura está caracterizado na figura 44 no canto superior esquerdo confirmando que nesta região a existência de um concentrador de tensão, já revelado na simulação pelo software ANSYS.

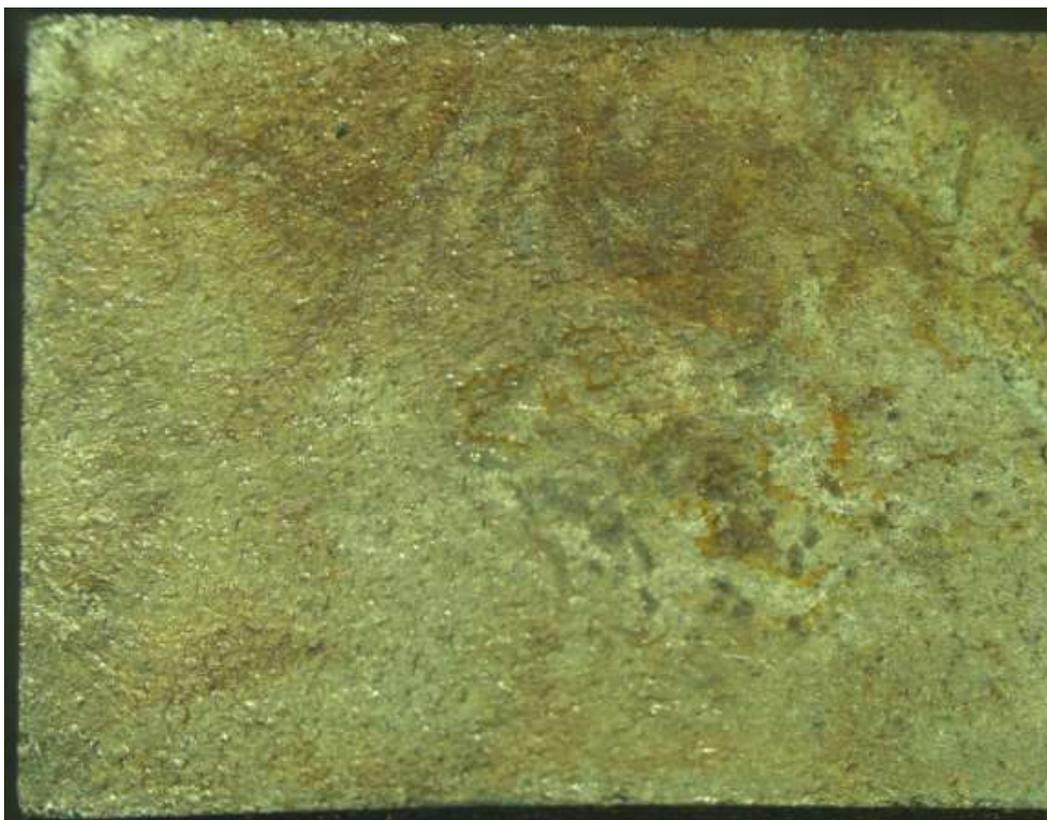
Figura 46 – Início da Fratura 16x

Na figura 46 observam-se pontos brilhantes que aparentam serem amassamentos do material devido à ciclagem das vibrações do ultrassom após a propagação da trinca devido ao movimento de abertura e fechamento da mesma.

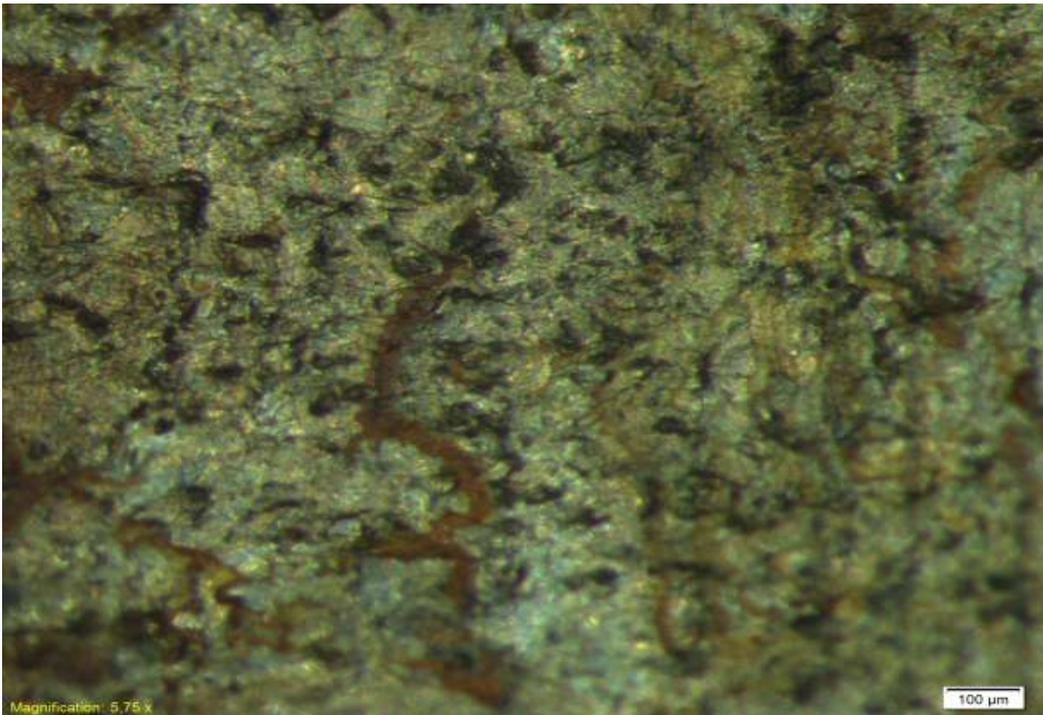
Figura 48 – Final da fratura 115x

Observa-se que o sentido de propagação foi da região superior esquerda para baixo e à direita o que pode ser observado na figura 48 e uma região com riscos de “praia” próximo ao final da trinca indicando um processo de fadiga.
