ANÁLISE E REPARO EM DUTOS CORROÍDOS
Um estudo de caso para reparo por dupla calha

MONOGRAFIA

DEPARTAMENTO DE ENGENHARIA MECÂNICA
PROGRAMA DE PÓS GRADUAÇÃO
ENGENHARIA DE DUTOS

Rio de Janeiro
Setembro de 2016

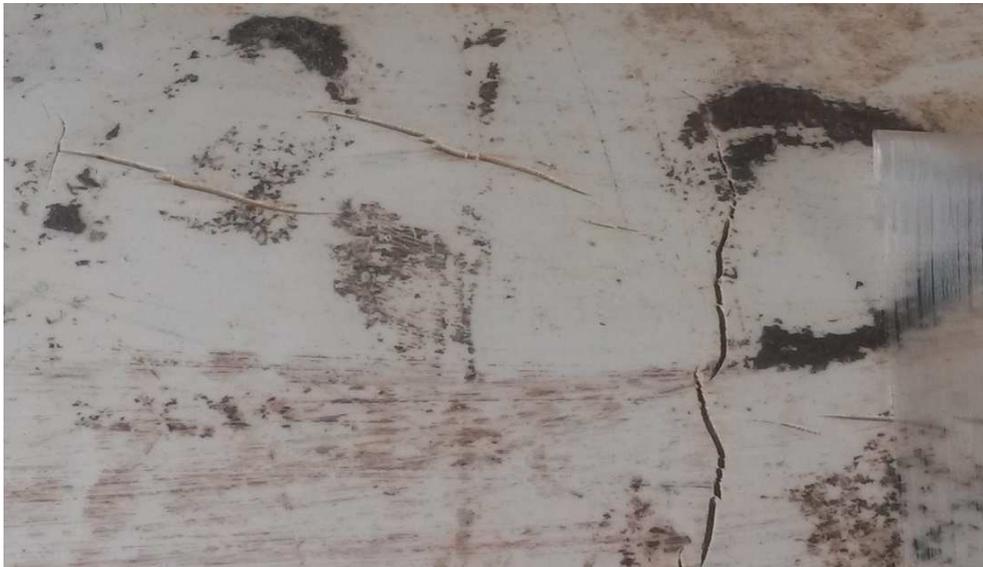
Figura 12 – Surgimento de trincas no revestimento anticorrosivo do duto. Estas trincas permitiram a entrada de água através do revestimento. A presença de água sob o revestimento e em contato com a parede do tubo, por sua vez, promove o processo de corrosão eletrolítica.

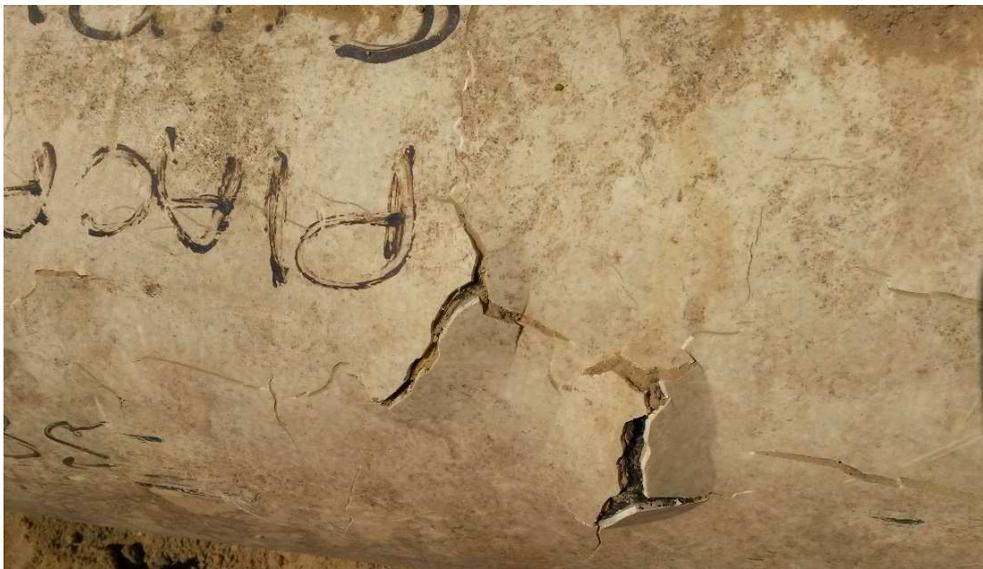
Figura 13 – Presença de empolamentos no revestimento do duto. As trincas que permitiram a entrada de água sob o revestimento, nuclearam alvéolos de corrosão. O produto de corrosão gerado, preso sob o revestimento, sofre um aumento de volume, promovendo a formação de empolamentos conforme se pode observar.

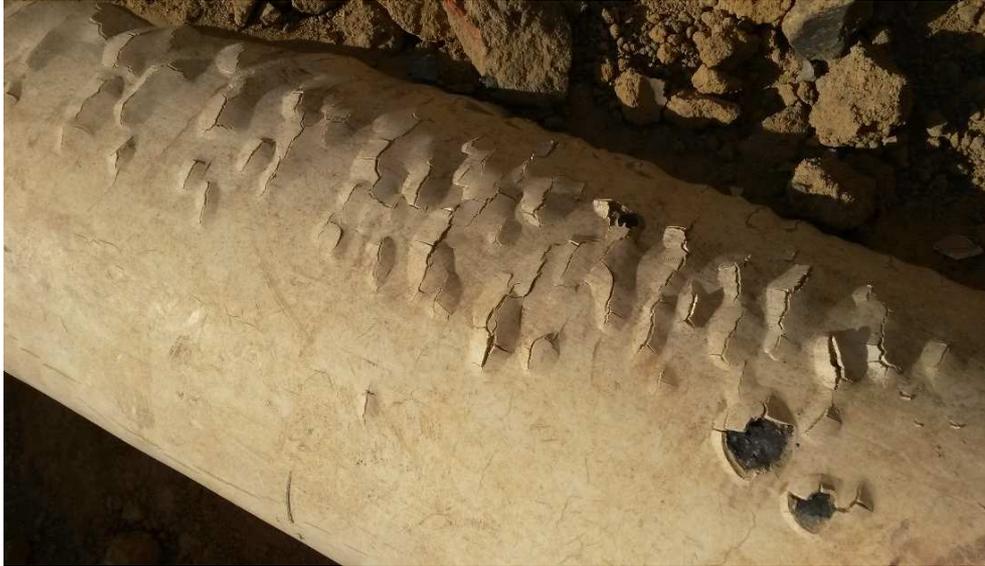
Figura 14 – Presença de empolamentos em outro trecho do revestimento anticorrosivo de polipropileno em tripla camada. Uma concentração maior foi observada nos tubos que sofreram curvatura em campo. É provável que a curvatura de tubos durante construção do duto tenha introduzido micro trincas no revestimento, favorecendo a falha do mesmo.
Fonte: Foto de autoria própria, dezembro de 2015.

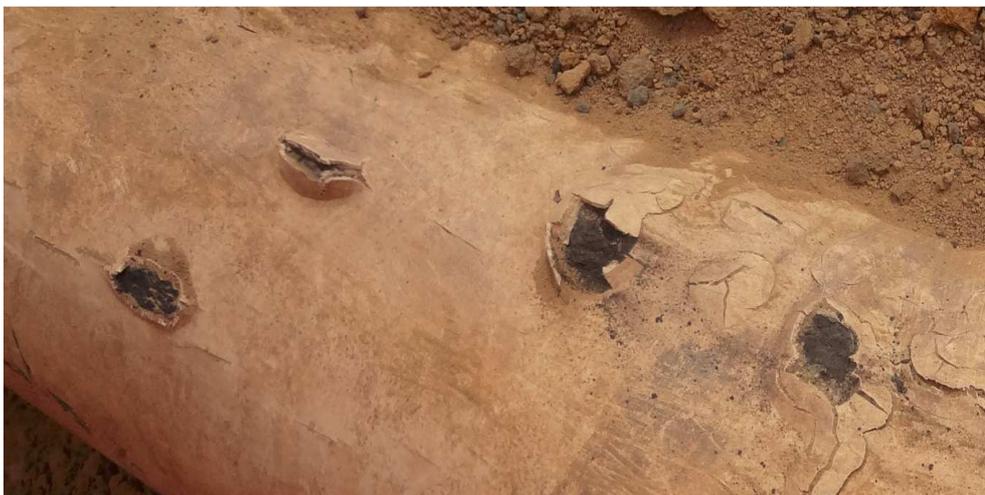
Figura 15 – Mais um trecho do duto com presença de empolamentos no revestimento anticorrosivo. Observa-se que aumento de volume devido ao produto de corrosão externa causa a ruptura do revestimento em diversos pontos.
Fonte: Foto de autoria própria, dezembro de 2015.

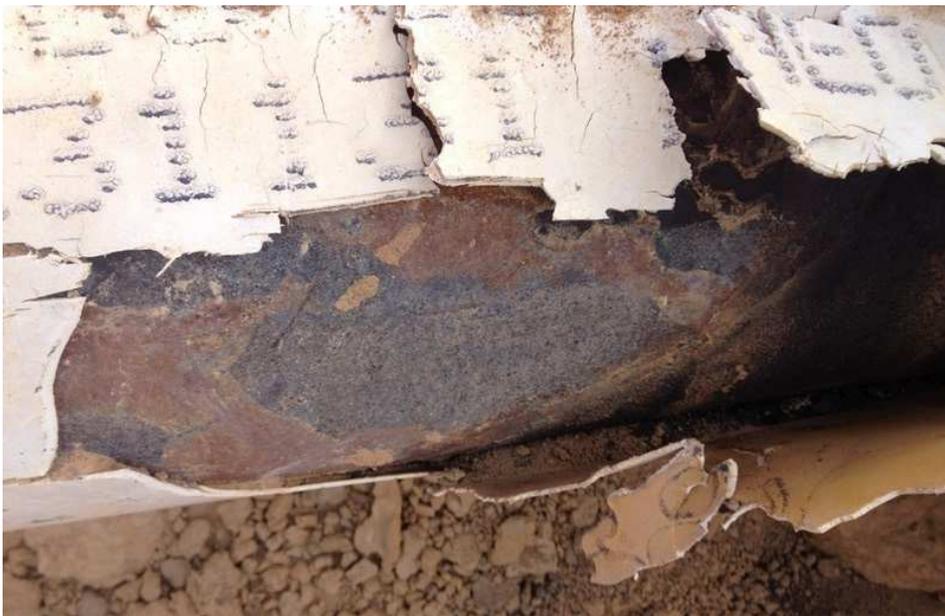
Figura 16 – Trecho do duto onde houve descolamento do revestimento anticorrosivo por completo. Observa-se neste caso, que o descolamento ocorre entre a superfície do duto e a camada de FBE.

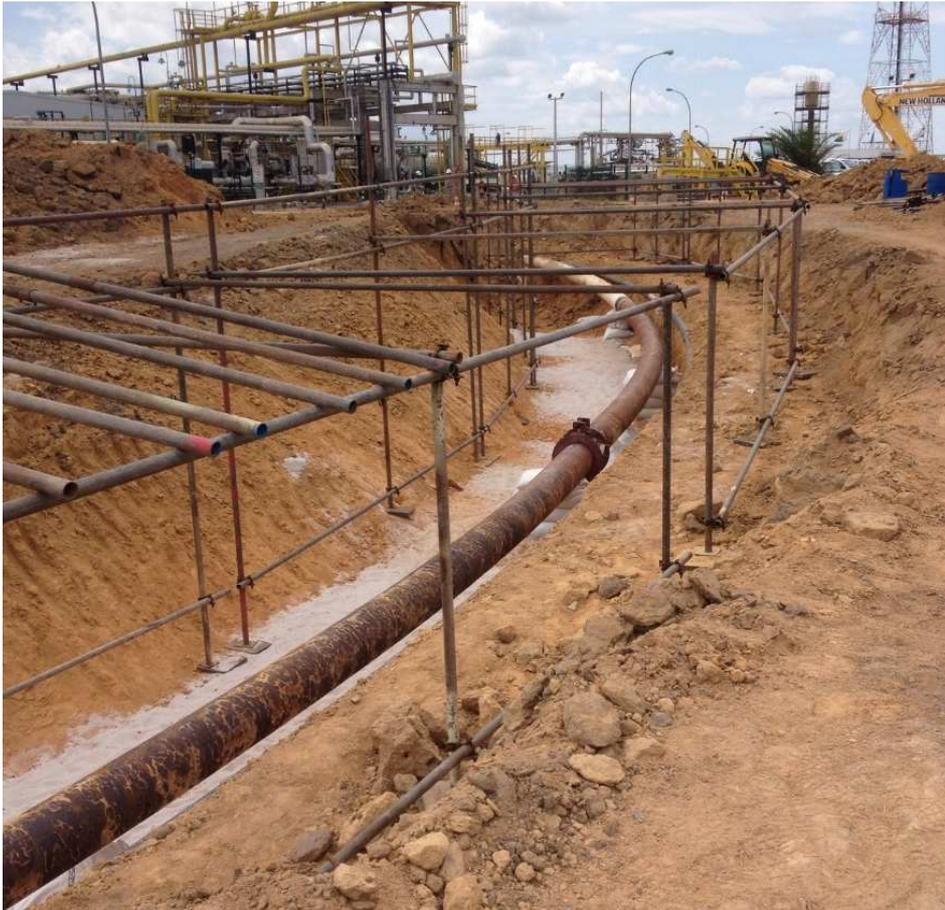
Figura 17 – Vala aberta para correlação de campo e avaliação do Oleoduto Ø 14 pol. A falha do revestimento ocorreu num trecho de curvatura do duto.
Fonte: Foto de autoria própria, janeiro de 2016.

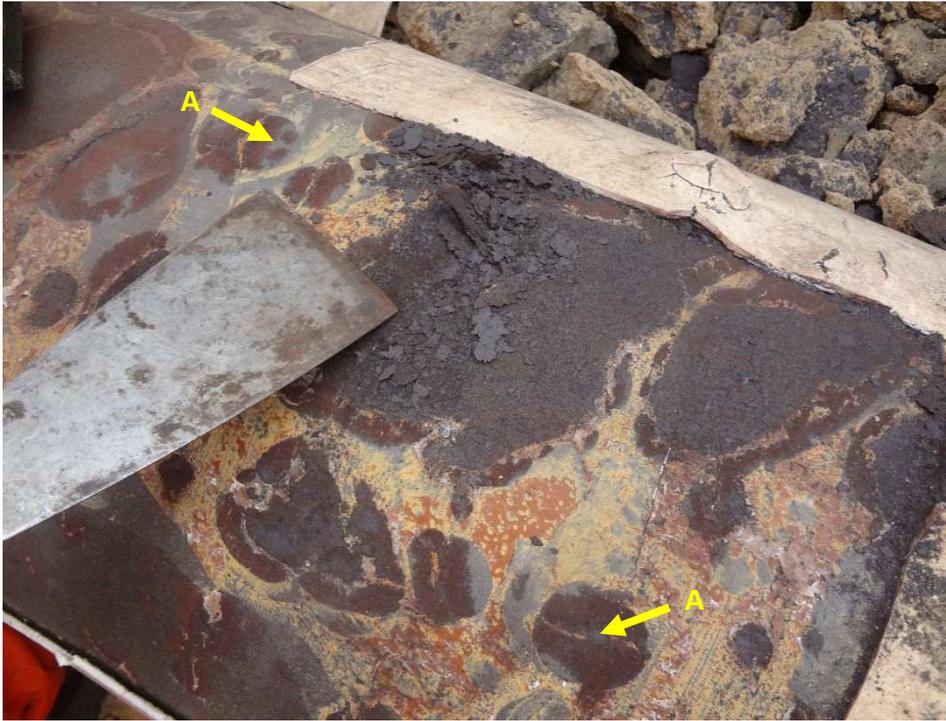
Figura 18 – Remoção do revestimento anticorrosivo em regiões de empolamentos. Observe o produto de corrosão e a presença de corrosão alveolar na superfície externa do duto. É possível, ainda, identificar no interior dos alvéolos a indicação da trinca inicial que levou a falha do revestimento anticorrosivo – ver seta A.

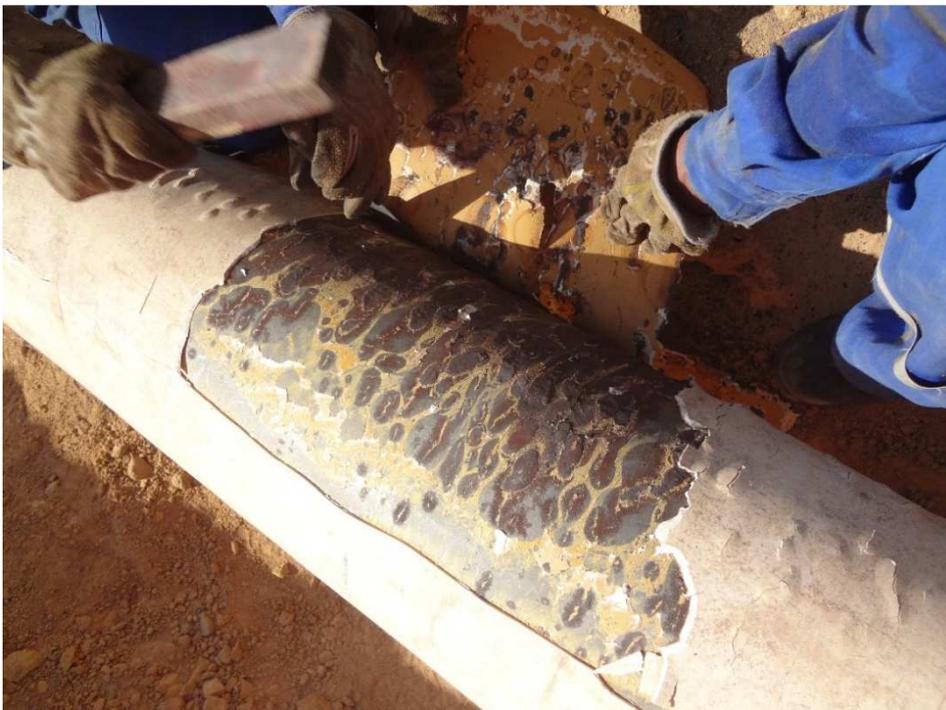
Figura 19 – Remoção do revestimento anticorrosivo em trecho de formação de empolamentos. Nestas regiões observou-se uma baixa aderência do revestimento. Observe a impressão do contorno das trincas no interior dos alvéolos de corrosão.

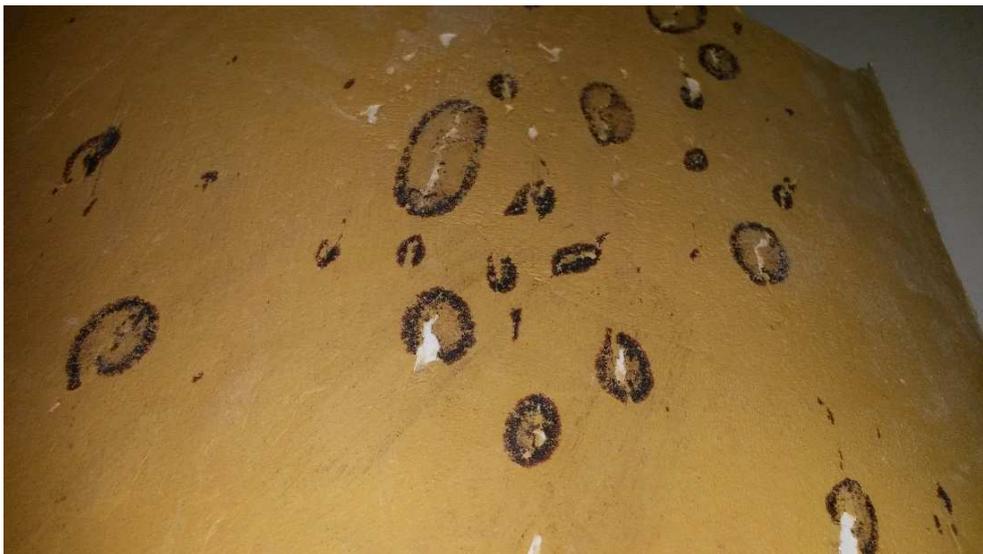
Figura 20 – Superfície interna do revestimento de polipropileno em tripla camada removido do oleoduto. Observa-se a camada de FBE completamente aderida a camada de PP. As manchas em coloração escura apresentam o contorno dos alvéolos de corrosão.
Fonte: Foto de autoria própria, janeiro de 2016.

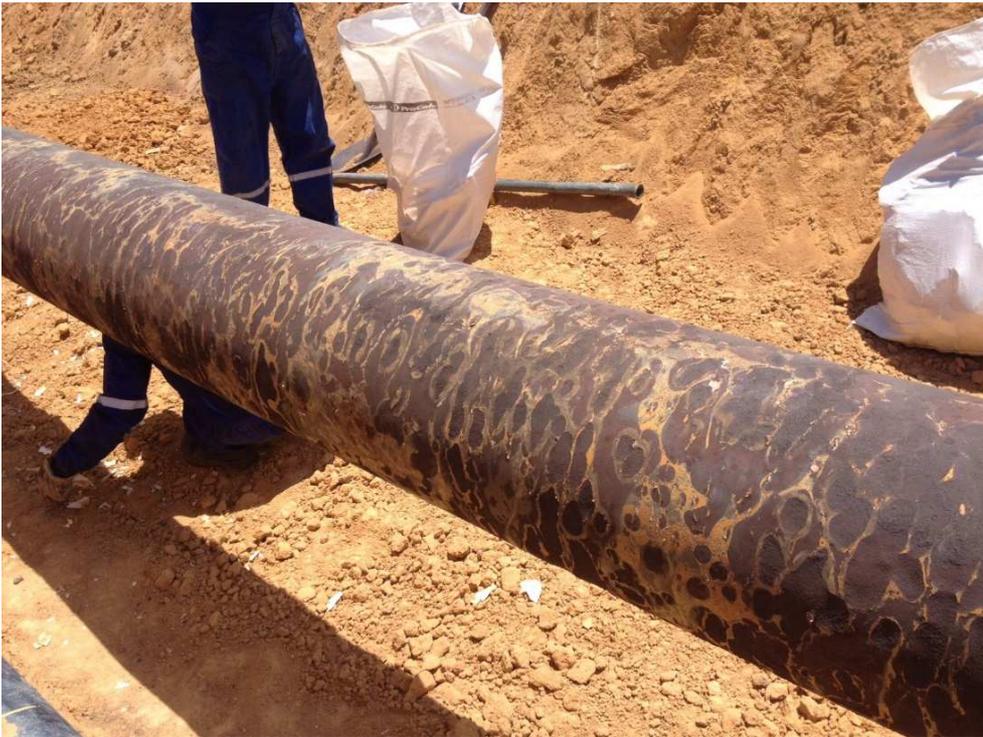
Figura 21 – Superfície do Oleoduto Ø14 pol, após remoção do revestimento anticorrosivo. Presença de alvéolos de corrosão devido a falha no revestimento anticorrosivo externo.
Fonte: Foto de autoria própria, dezembro de 2015.

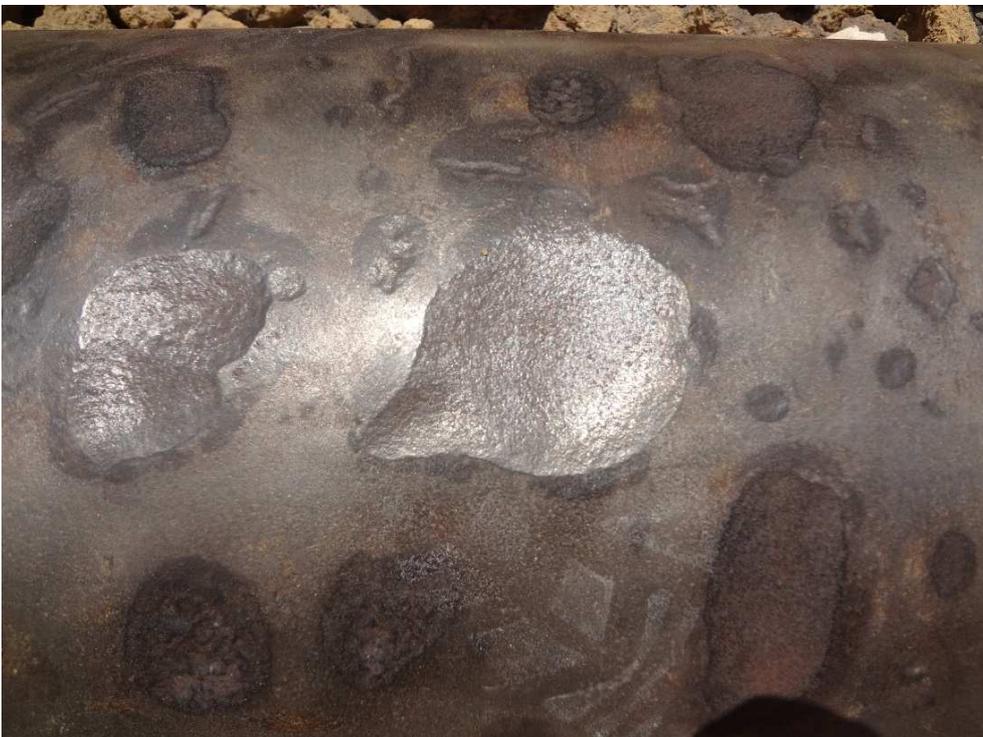
Figura 22 – Detalhe dos alvéolos de corrosão na superfície do duto, após limpeza com escova rotativa. Foram encontrados alvéolos de corrosão com severa intensidade.
Fonte: Foto de autoria própria, dezembro de 2015.

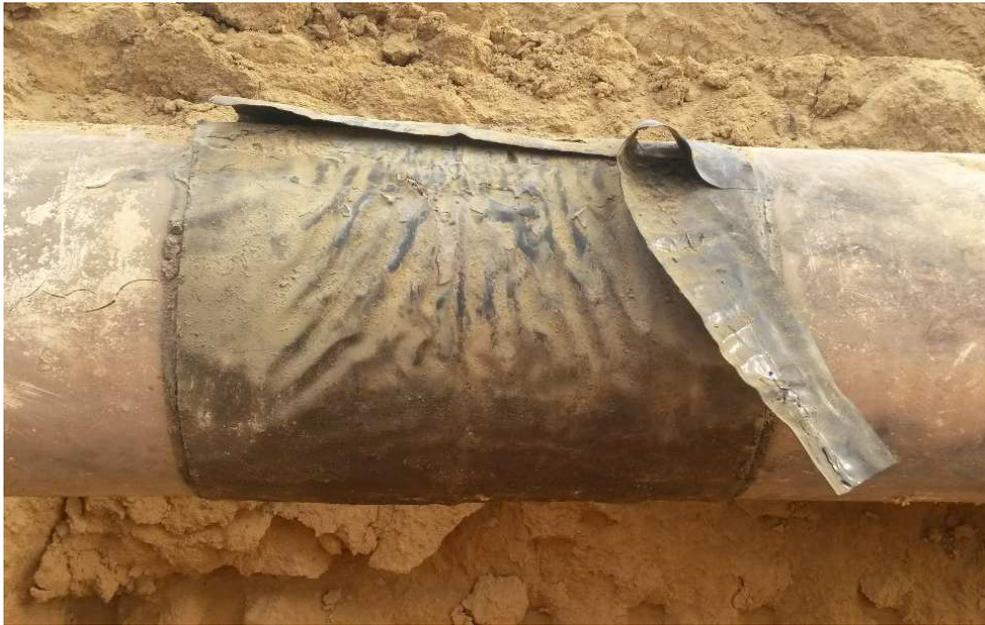
Figura 23 – Manta termocontrátil de polietileno utilizada na junta de campo – ao invés de manta termocontrátil de polipropileno. A depender do tipo de manta em polietileno, a mesma terá aplicação limitada a 60°C ou a 80°C. Aqui, observa-se, facilmente, que o polietileno sofreu envelhecimento devido a temperatura de operação do duto.
Fonte: Foto de autoria própria, dezembro de 2015.

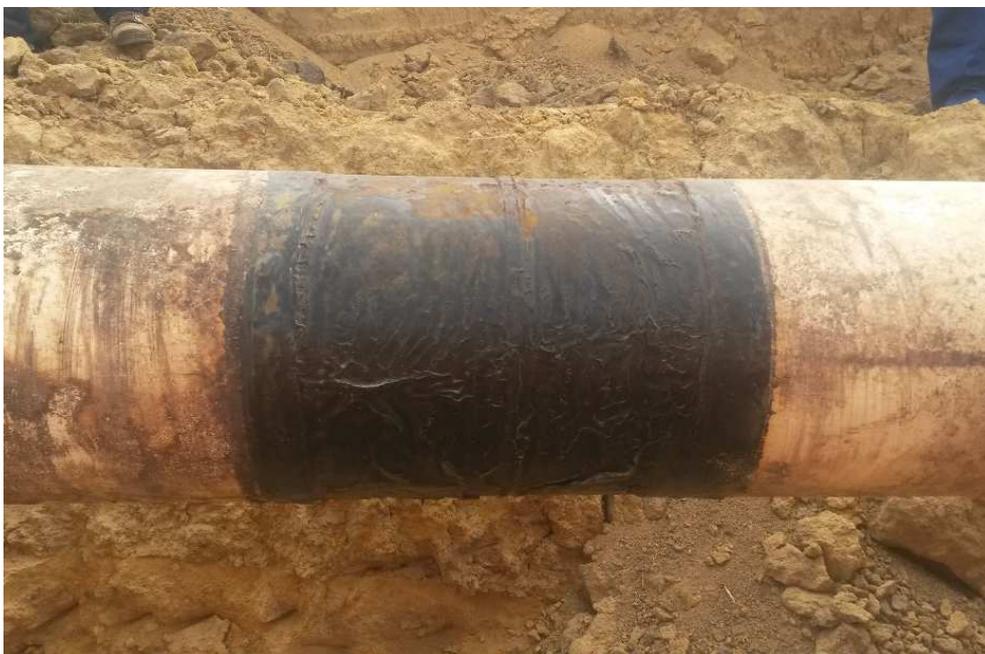
Figura 24 – Junta de campo após remoção da manta termocontrátil. Pode se observar a utilização de revestimento asfáltico (ou a base de betume). Este tipo de revestimento apresenta pobre adesão ao aço e está limitado a temperatura máxima de operação de 60°C. Parte da superfície do duto ficou exposta devido a deterioração do revestimento.
Fonte: Foto de autoria própria, dezembro de 2015.

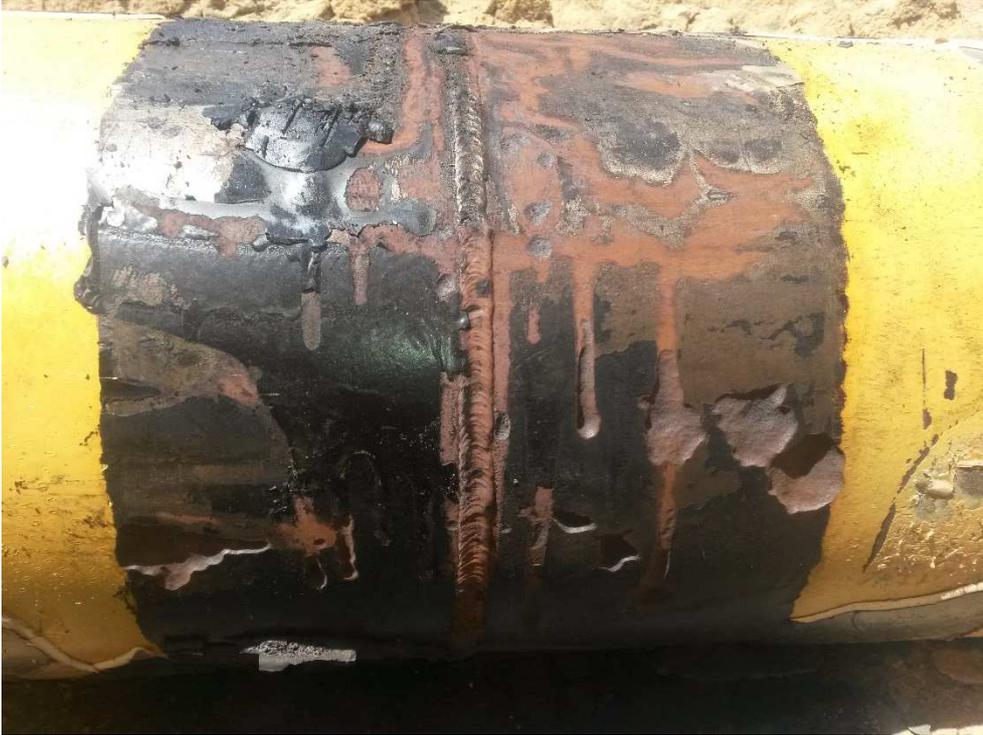
Figura 25 – Junta soldada do oleoduto após remoção da junta anticorrosiva de campo (material asfáltico e manta termocontrátil em PE). Próxima a esta junta a inspeção por PIG MFL reportou o local de maior perda de espessura.
Fonte: Foto de autoria própria, dezembro de 2015.

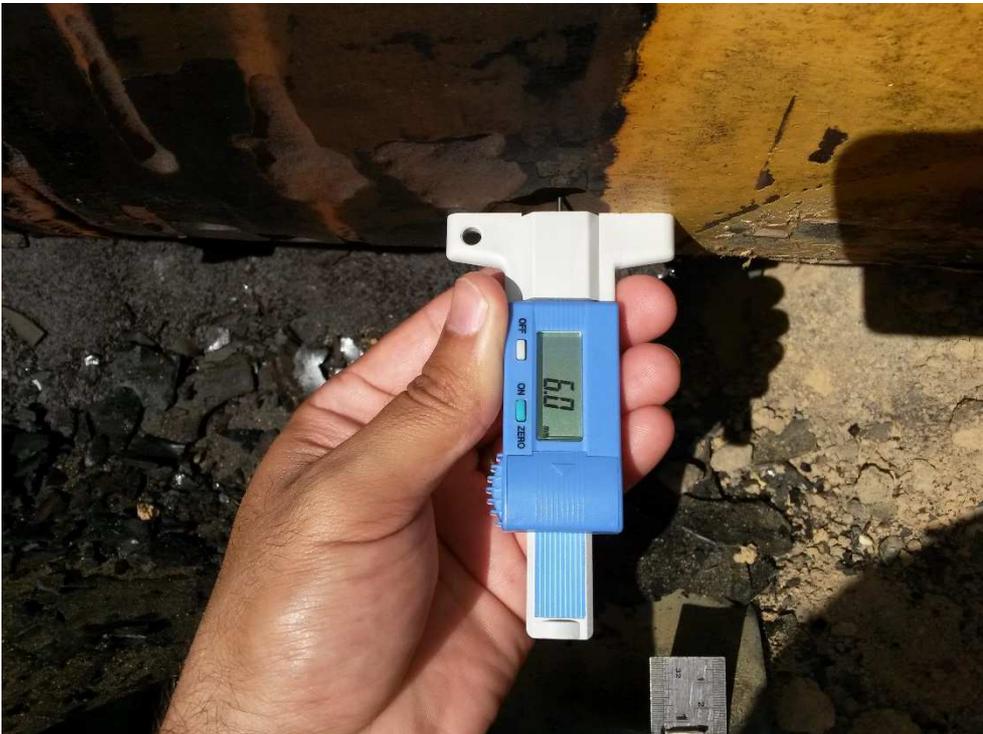
Figura 26 – Medição da profundidade do alvéolo de corrosão que apresentou maior perda de material. Conforme pode-se observar, o alvéolo apresentou uma profundidade de 6 mm.
Fonte: Foto de autoria própria, dezembro de 2015.

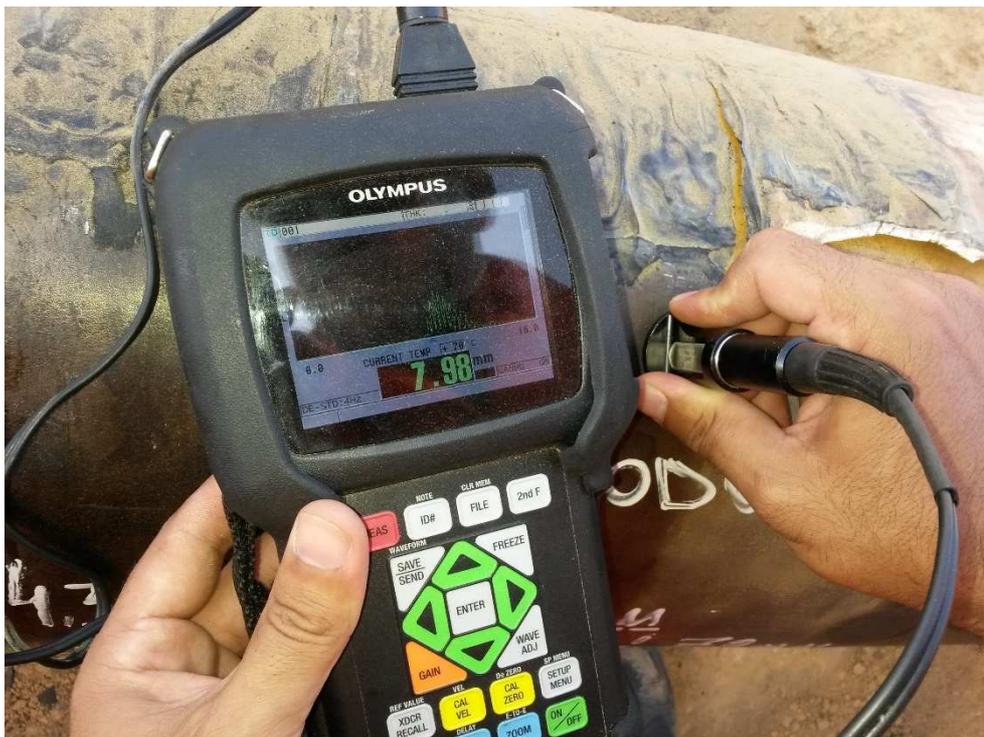
Figura 27 – Medição de espessura por ultrassom para região íntegra adjacente ao alvéolo de corrosão que apresentou maior perda material – ilustrado na imagem da Figura 26.
Fonte: Foto de autoria própria, dezembro de 2015.

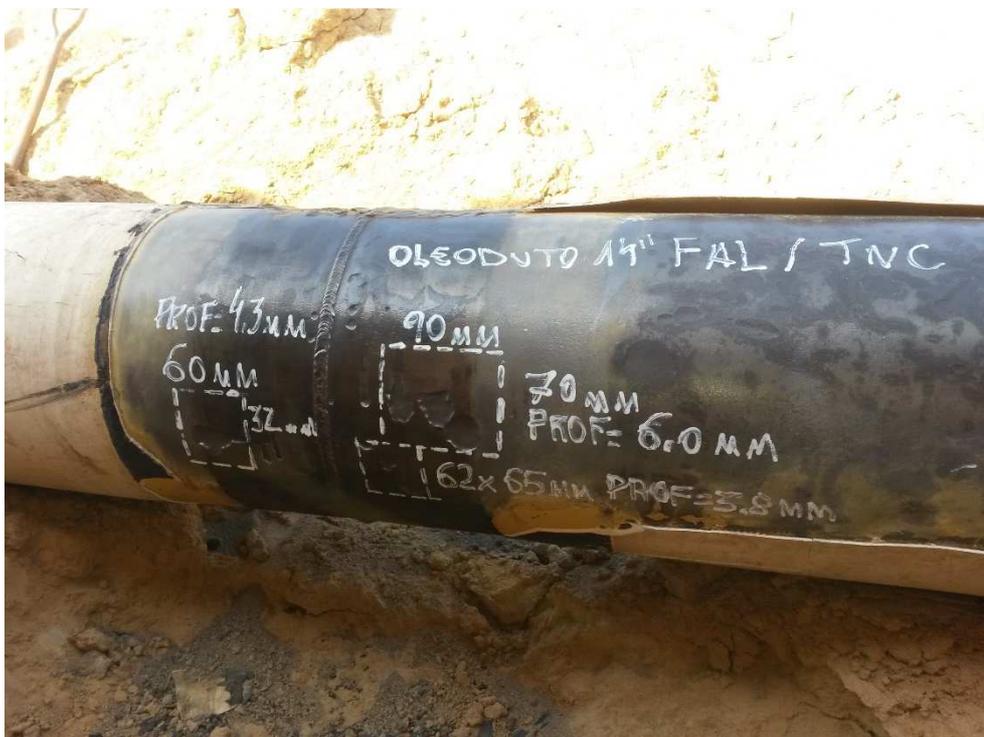
Figura 28 – Junta soldada onde foi identificado o dano mais crítico no Oleoduto Ø 14 pol, por corrosão de severa intensidade. Observe que a área mapeada com o alvéolo de corrosão (dimensão de 90 x 70 mm), apresentou 6,0 mm de profundidade.
Fonte: Foto de autoria própria, dezembro de 2015.

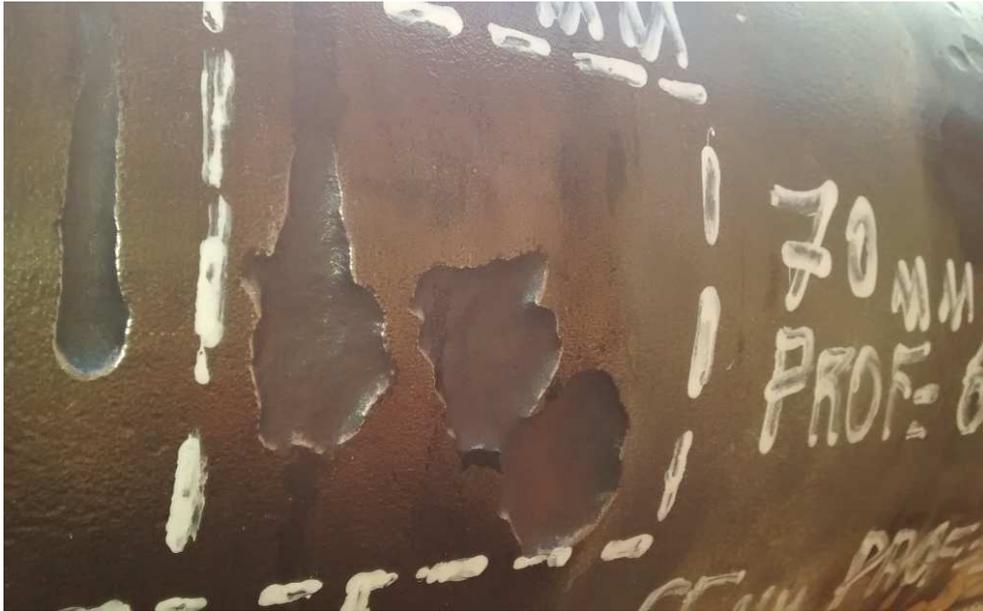
Figura 29 – Detalhe da região que contém o defeito de maior criticidade identificado na correlação de campo, ilustrado na Figura 28.

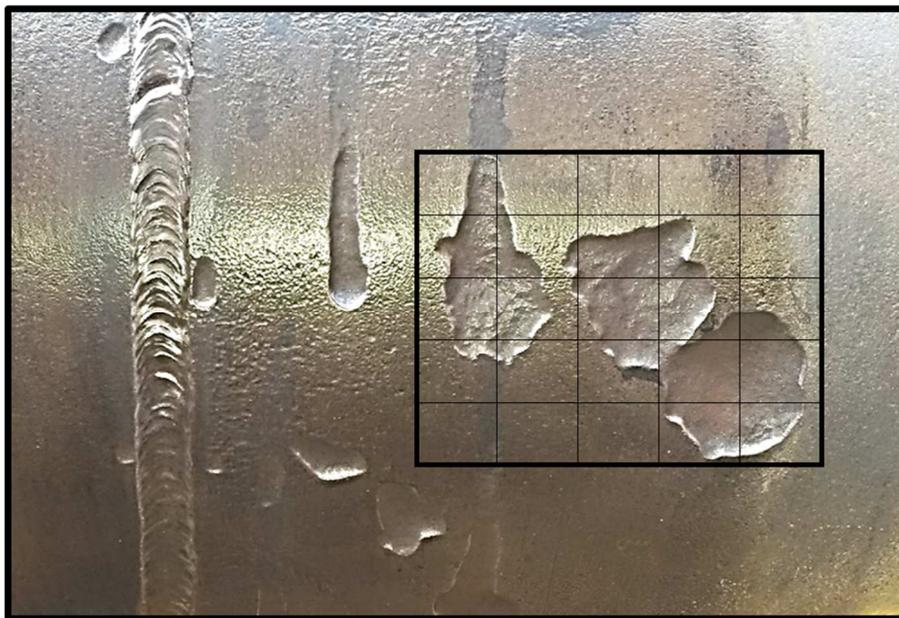
Figura 31 – Detalhe do dano mais crítico localizado no oleoduto. Observe que foi considerado a interação de três alvéolos na área reticulada. As dimensões encontradas, foram: $L = 90$ mm; $W = 70$ mm e $d = 6,0$ mm. Que corresponde, respectivamente, ao comprimento (longitudinal), à largura (circunferencial) e a maior profundidade medida.
