### Testes preliminares

Neste capítulo, serão apresentados os problemas envolvendo o compressor Kopelrot durante o funcionamento inicial e, os testes que foram possíveis de se fazer.

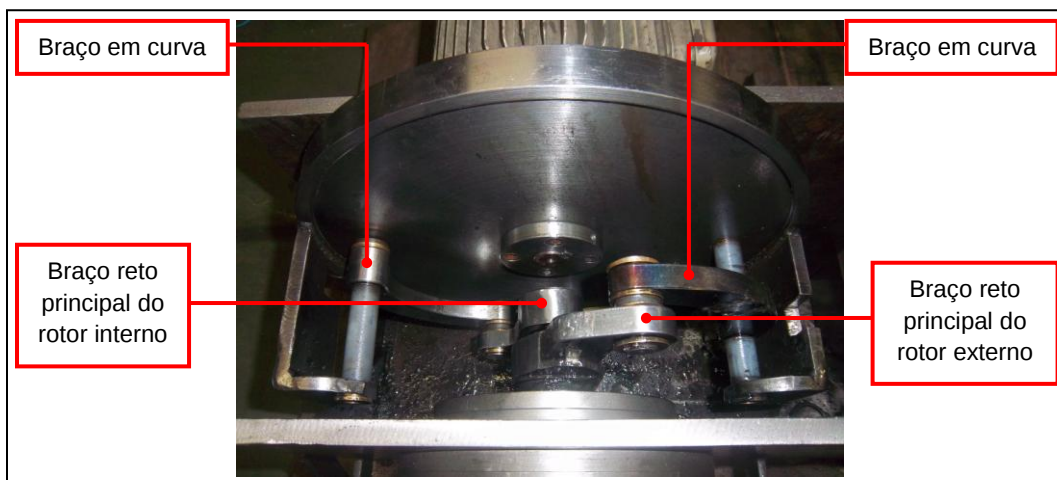
Com o conjunto Compressor Kopelrot / Motor montado no suporte de fixação e ligado ao inversor de frequência, acionou-se o motor em baixa velocidade na excentricidade 0 mm (Fig. 210). Na partida, tanto o cilindro compressor quanto o sistema de acionamento não apresentaram qualquer tipo de problema, com exceção de uma certa vibração, que já era prevista. Esta vibração

continuou mesmo depois de terem sido ajustadas as guias e a altura de centro do motor.

Figura 210 – Funcionamento do sistema de acionamento com excentricidade 0 mm.

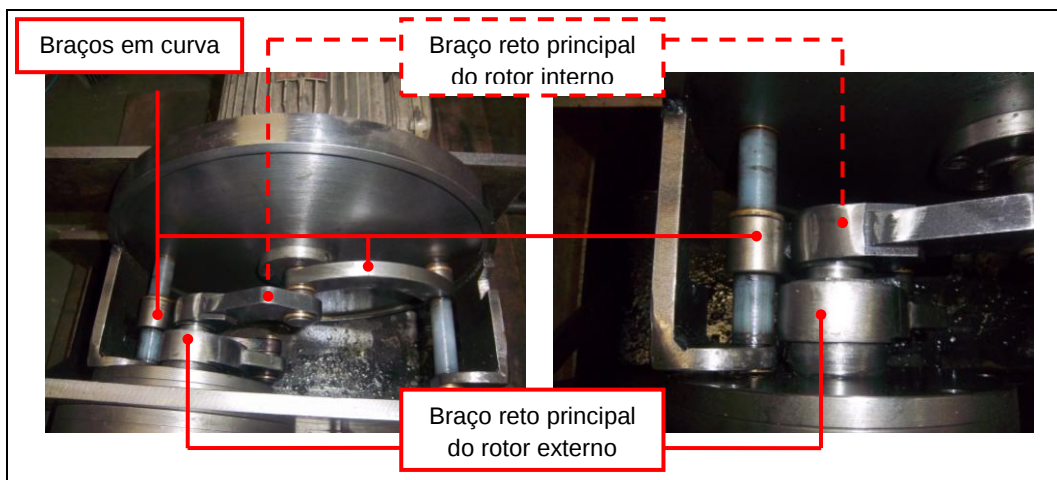
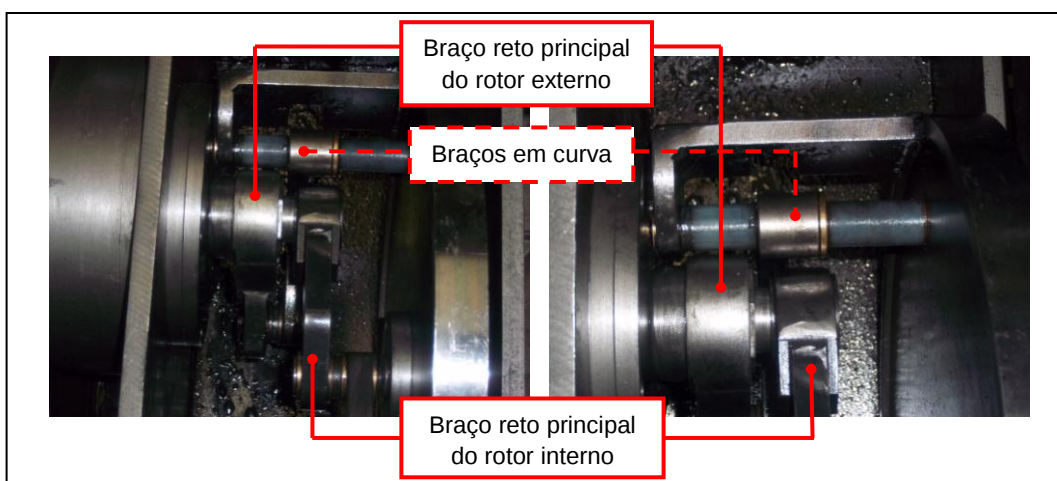
Esse ângulo torna-se mais crítico com excentricidade mais alta, pois os braços retos principais se apresentam mais próximos dos braços em curva (Figs. 211 e 212). O conjunto de braços que se acopla ao rotor interno apresenta

difícil de movimento ao se afastar durante a rotação do volante, fazendo com que haja o solavanco no final para afastá-los (Figs. 211 e 212).

Figura 211 – Posição dos braços a uma excentricidade de 95 mm: vista frontal.

Figura 212 – Posição dos braços a uma excentricidade de 95 mm: vista lateral.

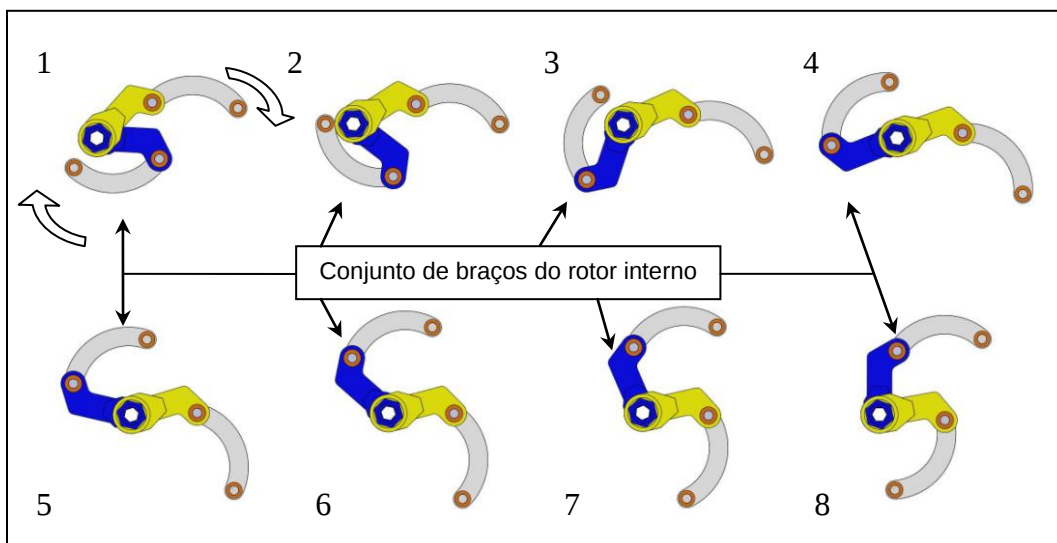
Figura 213 – Simulação de abertura e fechamento do conjunto de braços do rotor interno para uma excentricidade de 95 mm.

O conjunto não apresenta problemas ao se aproximar (quadros 1 e 2), e ao funcionar afastado (quadros 6, 7 e 8). No processo de afastamento entre braço reto principal e braço em curva ocorre solavanco do sistema de acionamento (quadros 3, 4 e 5), porque os braços não conseguem se afastar normalmente pelas articulações durante a rotação do volante. Esse solavanco força o conjunto de braços e foi responsável pelo rompimento de um braço em curva, por duas vezes durante os testes. Quanto maior a excentricidade, maior a força do solavanco e também o esforço que o motor tem que desempenhar para girar o sistema de afastamento.

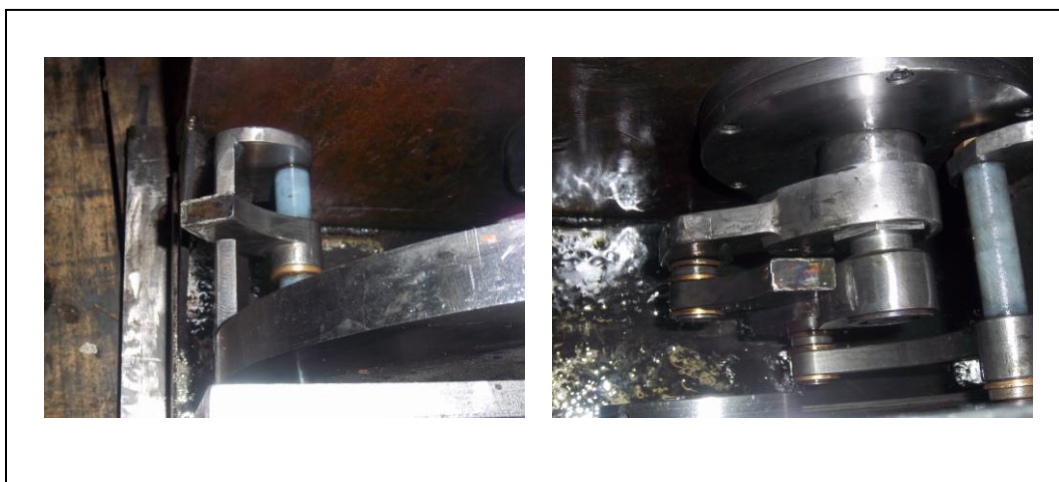
Durantes estes testes com a frequência em 20 Hz, houve a quebra de um dos braços em curva (Fig. 214). Por último, devido a esforço muito grande do motor, foram realizados os testes para a excentricidade de 95 mm.

Nesses testes da excentricidade de 95 mm, houve novamente a quebra do mesmo braço em curva.

Durante os testes, à excentricidade de 90 mm e uma frequência de 15 Hz, um dos braços em curva partiu-se ao meio (Fig. 214). Como mencionado anteriormente, o conjunto funciona com solavancos, pela configuração dos braços do sistema de acionamento de acordo com as excentricidades.

Figura 214 – Braço em curva quebrado.

Para o reparo da peça, foi necessário fabricar um gabarito para garantir sua curvatura quando fosse soldado. Com o gabarito fabricado foi possível soldar o braço nos dois lados

Voltando-se aos testes, o braço partiu-se novamente, desta vez exatamente na solda. Foi necessário repetir todo o processo de reparo, aumentando o chanfro para a deposição de material de modo a reforçar a peça.

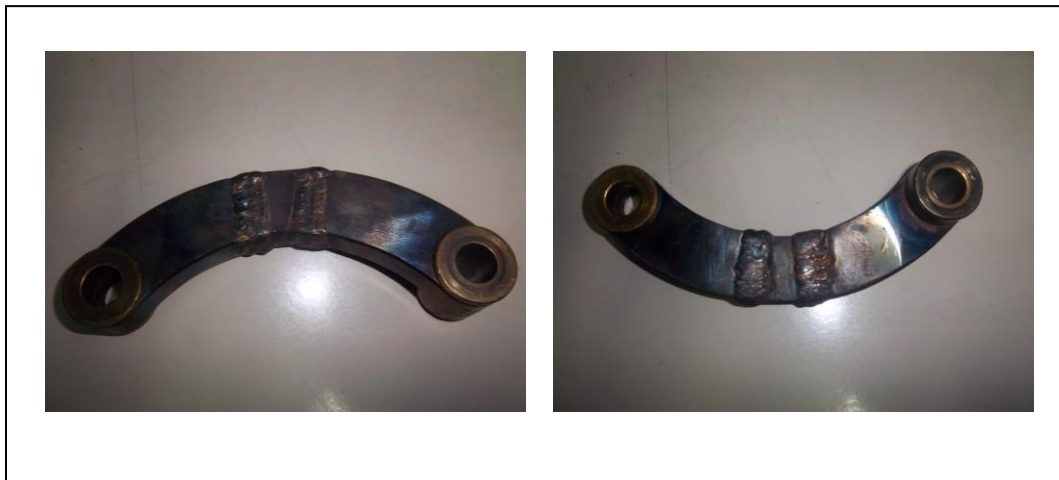
O braço em curva rompido foi o que está acoplado ao braço reto principal menor, e que se acopla ao rotor interno (Fig. 215). É o braço sujeito ao maior esforço quando os eixos estão em excentricidade alta.

Figura 215 – Braço em curva soldado.

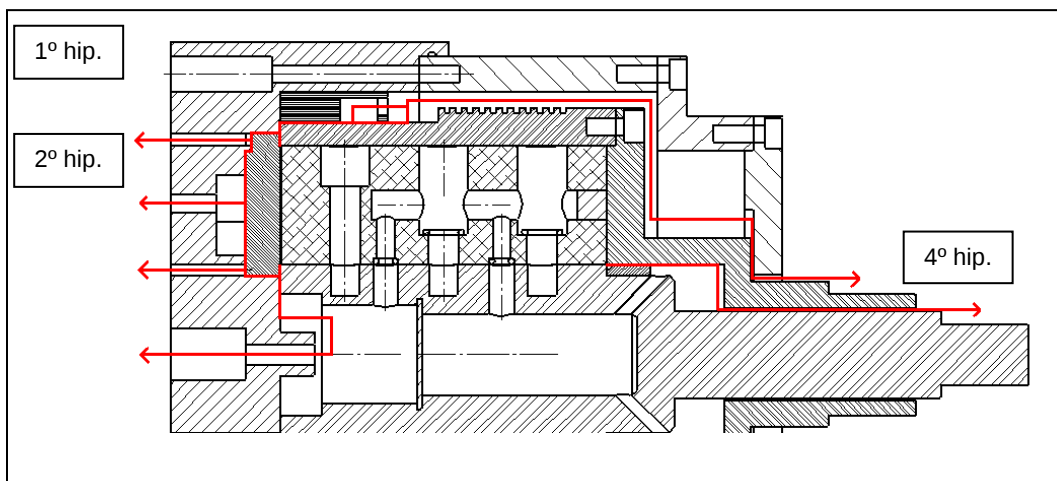
Figura 216 – Identificação dos vazamentos, hipótese 1, 2 e 4.

1º hipótese: Folga entre placa de janelas e rotores, permitindo a passagem de ar pela placa de janelas (Fi. 216). Quando o compressor está montado, com os ajustes realizados nos rolamentos, não há certeza se os rotores ficam devidamente encostados na placa de janelas.

2º hipótese: Rotores não concêntricos durante o funcionamento, causando uma passagem de gás em algum ponto entre eles e a placa de janelas (Fig. 216). As peças responsáveis por manter os rotores concêntricos são o rolamento na parte interna do rotor interno e a bucha de náilon na parte externa do rotor externo. Ambas as peças não devem estar devidamente ajustadas ou deve haver algum desgaste.

4º hipótese: Folga entre o o'ring da bucha do rotor interno e o rotor externo (Fig. 216). Este o'ring tem a função de atuar contra a parede interna do segundo diâmetro do rotor externo e o rotor interno vedando qualquer passagem de ar entre os dois.

A bucha de náilon que segura a parte de trás do rotor externo apresentou desgaste no diâmetro interno. Esse desgaste pode fazer com que a parte de trás do rotor externo fique livre ao girar. Como não é possível medir a folga entre a bucha e as peças que estão em contato com ela, foi fabricada outra bucha de náilon, mais simples, para termos certeza deste desgaste. A nova bucha apresentou os mesmos

desgastes acontece porque o rotor está em movimento e o náilon não é um material para ser usado contra outro que esta em movimento.

A solução é testar o compressor com um motor mais forte, para suportar o maior atrito decorrente do aperto para um aperto mais forte nos parafusos. Esse teste não foi possível devido à não disponibilidade do motor.

A solução é a substituição da bucha por um rolamento, o que não foi possível durante a construção devido a custos.

Como esta não é uma maneira de usar um o'ring corretamente, a solução seria um anel de bronze pressionado entre os rotores logo na saída da câmara.

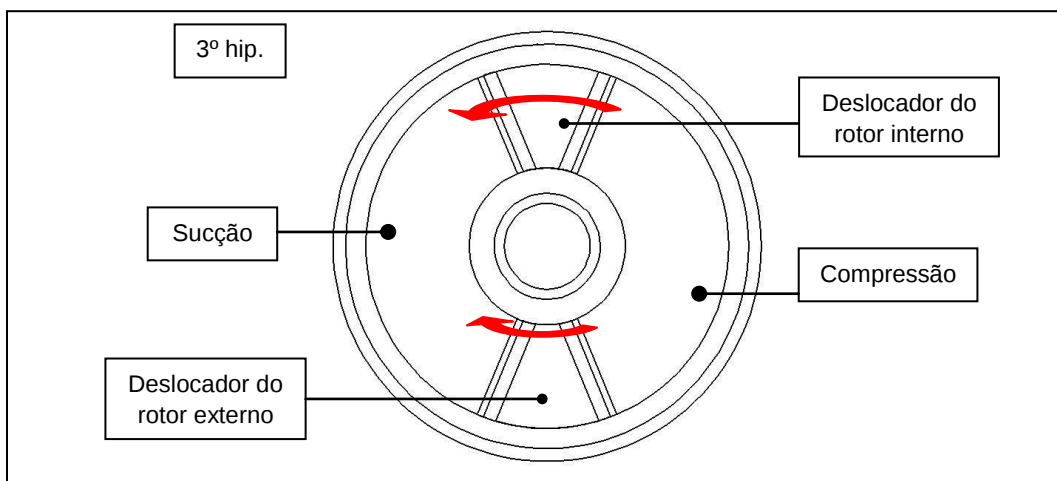
Figura 217 – Identificação dos vazamentos, hipótese 3.

3º hipótese: Desgaste ou algum outro problema com os raspadores dos deslocadores, permitindo a passagem de ar de uma câmara para outra (Fig. 217). Estes vazamentos podem ocorrer no sentido radial por entre cada raspador e rotor, ou por entre cada raspador e placa de janelas.

3º hipótese: Os conjuntos de rotores na câmara encontram-se justos e, a folga que cada deslocador possui é compensada pelos raspadores que estão em contato com o rotor contrario. Os dois deslocadores foram colocados na medida final montados em seus respectivos rotores no torno, o que permitiu um ajuste muito preciso na montagem. Os raspadores foram colocados na medida final da mesma maneira. Ao desmontar o compressor, na câmara encontram-se marcas dos raspadores do deslocador do rotor interno na face interna da frente do rotor externo. O que deve ter havido um desgaste por parte desses raspadores.

Na placa de janelas não identificamos essas marcas dos raspadores, mas acreditamos que estejam atuando, pois, eles estão faceando com os rotores, ou seja, na mesma altura dos rotores. O que deve estar acontecendo é que os rotores não estão devidamente apertados contra a placa de janelas, (1º hipótese).

A solução seria a fabricação de um novo conjunto de raspadores, utilizando como material o bronze. Esses raspadores devem atuar contra as paredes da câmara por molas, mantendo-se dessa maneira encostados direto à câmara.
