Programa experimental do ensaio em escala real

Um ensaio em escala real foi realizado no LEM da PUC-Rio a fim de se verificar o comportamento do conector *T-Perfobond* numa estrutura real.

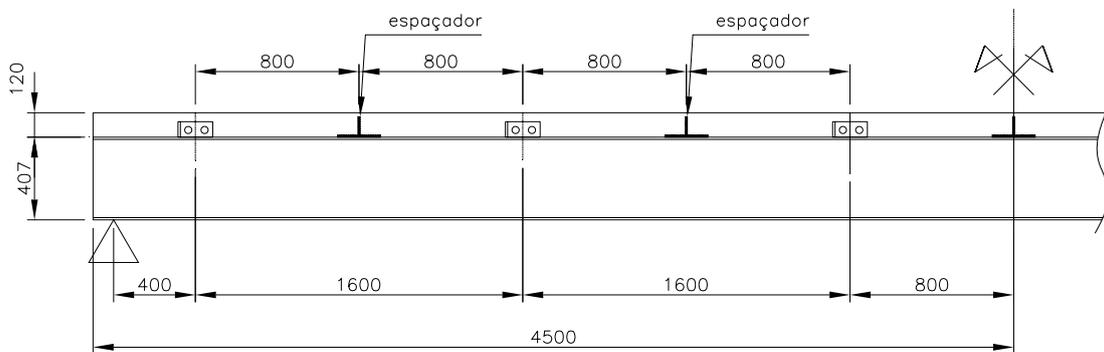
Figura 4.3 – Espaçamento entre os conectores

O espaçamento adotado entre os conectores foi de 1600mm, Figura 4.3. Entre os conectores T-Perfobond foram soldados espaçadores tipo gancho em armadura de 6,3mm. As dimensões dos espaçadores estão apresentadas na Figura 4.4. A função dos espaçadores foi para evitar à flambagem a compressão da laje de concreto.

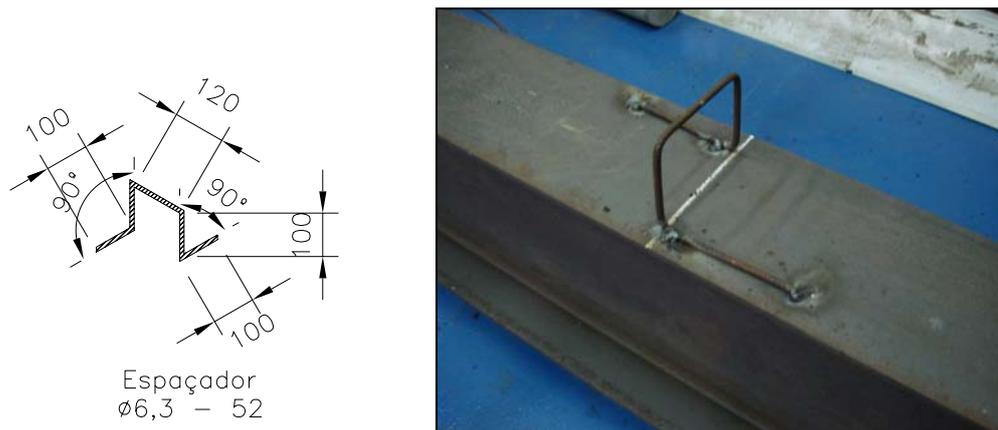
Figura 4.4 – Dimensões dos espaçadores

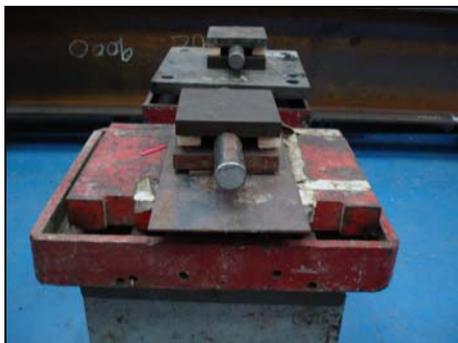
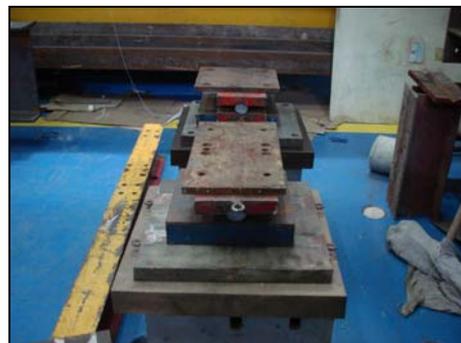
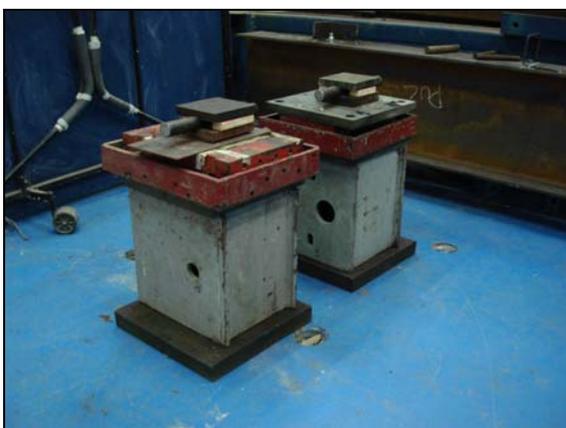
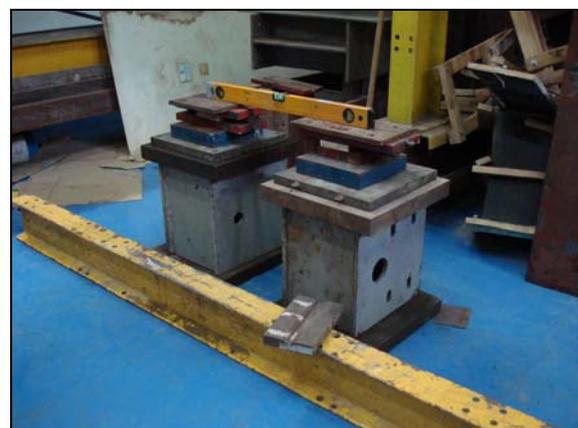
Figura 4.5 – Sistema de apoios: móvel e fixo.

Antes do posicionamento da viga no local de ensaio, foram posicionados e montados o sistema de apoio. A viga foi apoiada em dois apoios, sendo um fixo e outro móvel, Figura 4.5.

Para garantir a estabilidade da viga mista nos apoios, estes foram montados em pares, conforme a Figura 4.5. Uma viga “I” foi apoiada sobre estes apoios servindo de apoio para a viga principal. O vão resultante entre os apoios foi de 8,8m, Figura 4.6.

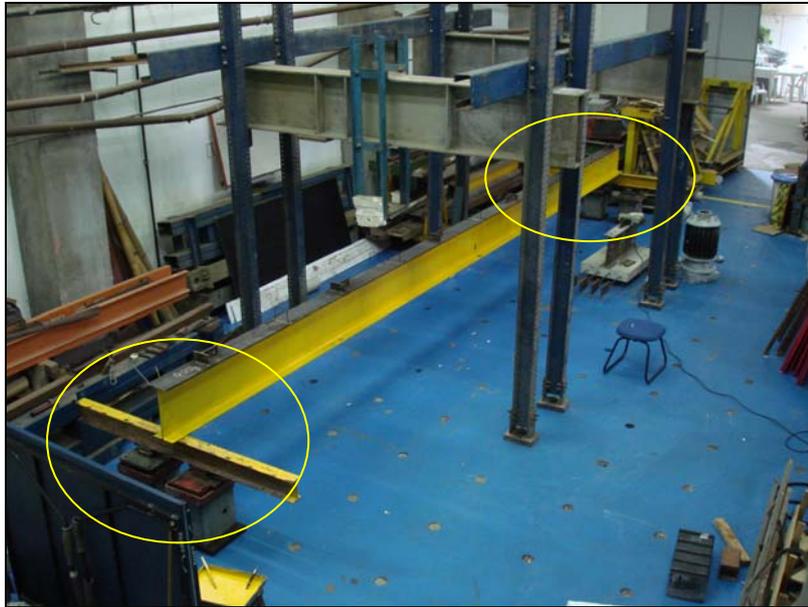
Figura 4.6 – Sistema de apoios: móvel e fixo – vão de 8,8m.

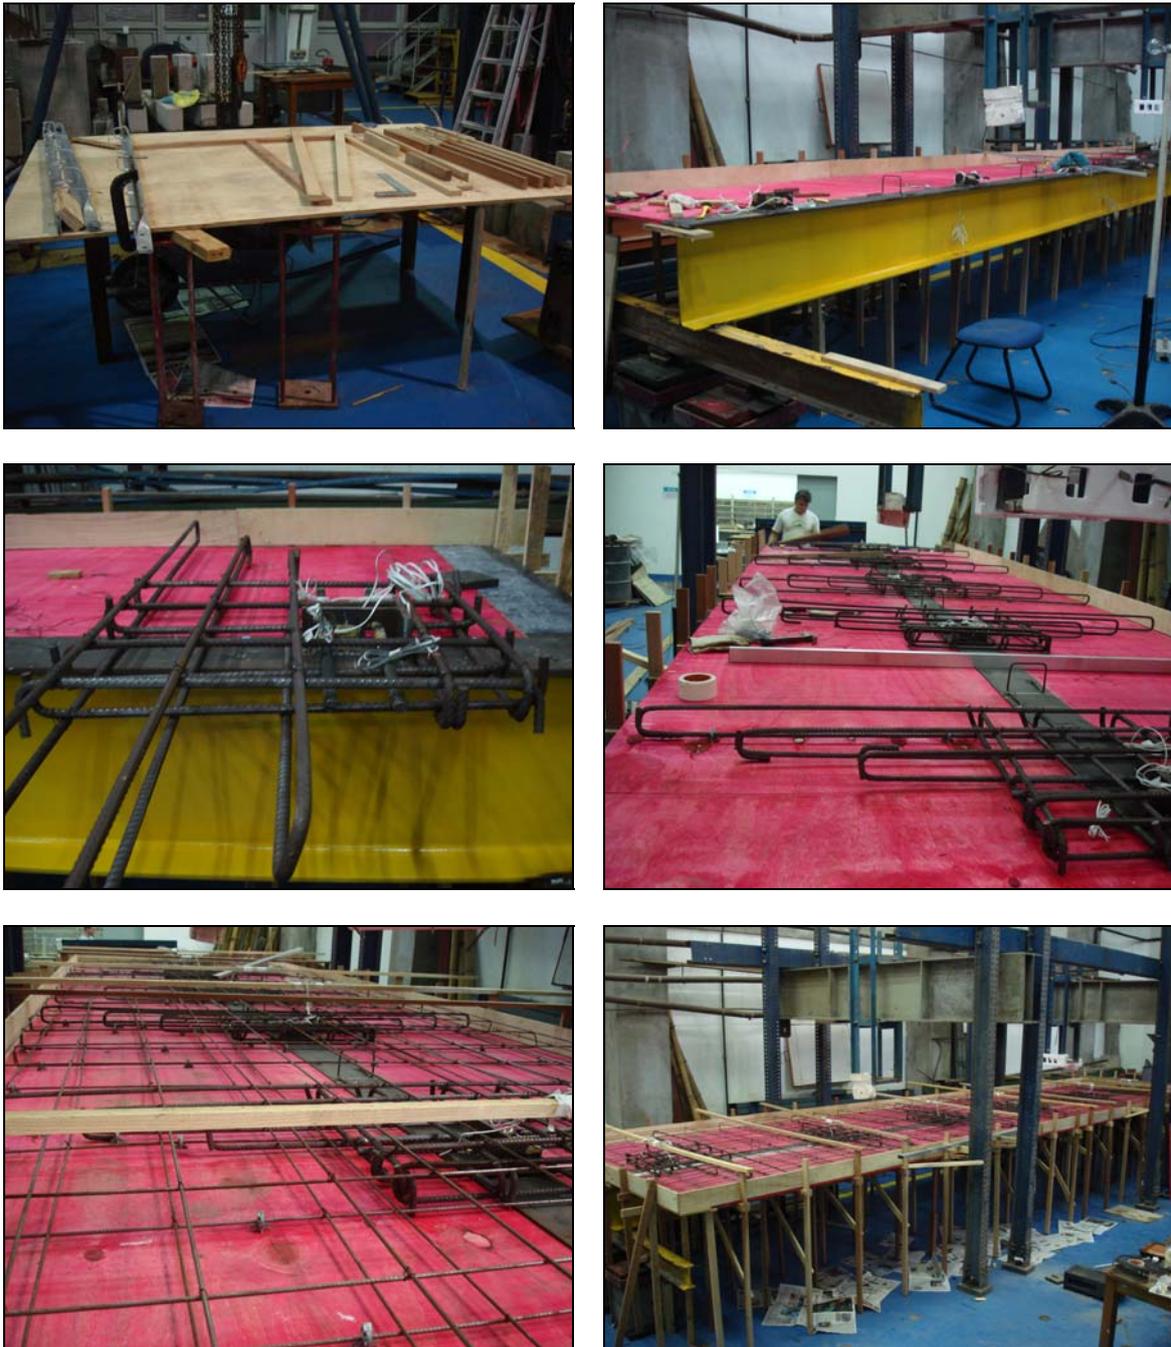
Figura 4.7 – Montagem das armaduras e formas no LEM.

Com a viga metálica posicionada, foi possível montar as formas e inserir as armaduras no conector de forma alternada. A sequência das atividades ocorreu da seguinte maneira: corte da chapa para forma; posicionamento e fechamento em parte das formas; posicionamento das armaduras nos conectores; posicionamento e fechamento geral das formas; posicionamento das armaduras da laje; e travamento dos cavaletes da laje, Figura 4.7.

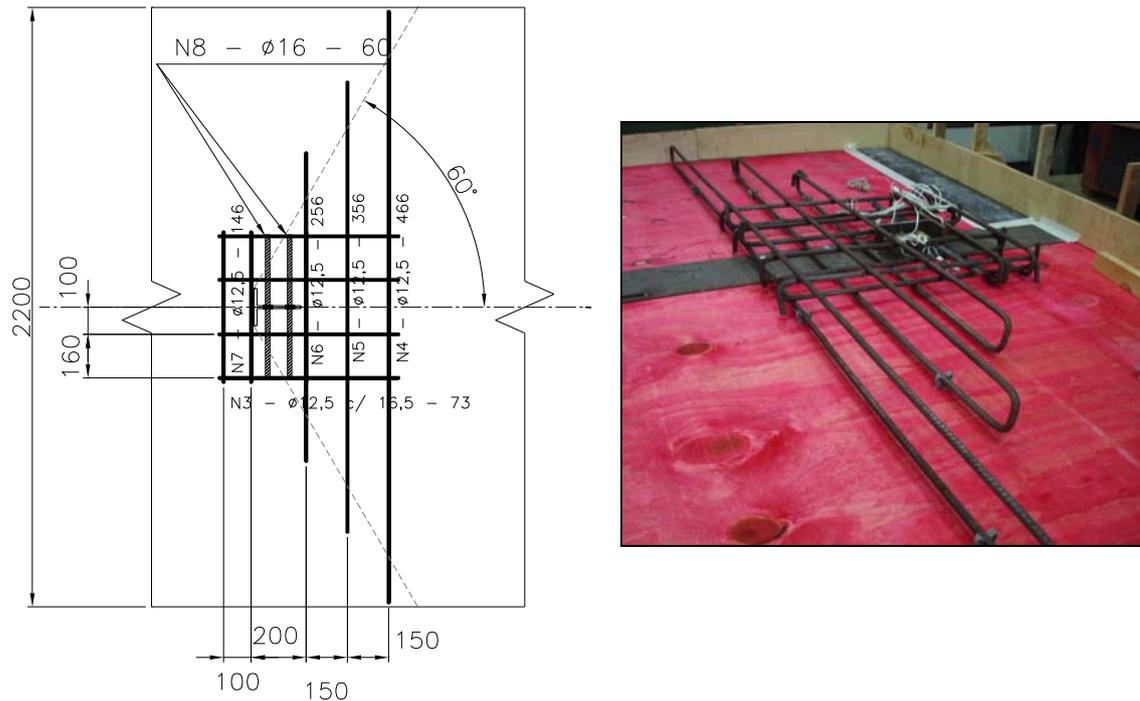
Figura 4.8 – Detalhamento das armaduras em torno do conector.

Em torno dos conectores foram adotados as mesmas armaduras do ensaio de push-out. Nos estribos foram utilizados vergalhões de 12,5mm de diâmetro e nos furos 16mm em aço Grau 50 (limite de escoamento de 500MPa). O detalhamento da armadura está apresentado na Figura 4.8. Adotou-se uma distribuição em forma de cone, com ângulo de espraçamento em torno de 60°, em função das bielas de compressão e as possíveis fissuras de rasgamento que

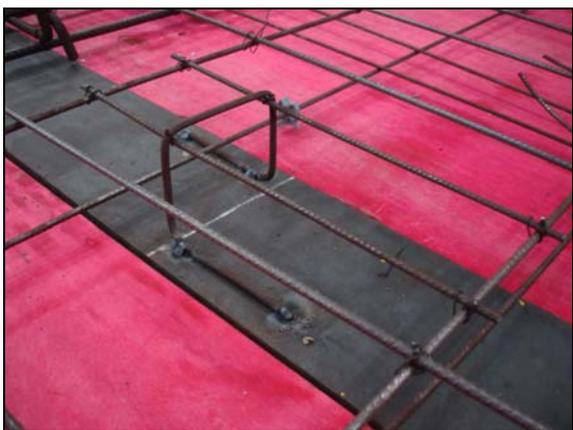
Figura 4.9 – Acabamentos finais na laje.

As armaduras na laje foram distribuídas a cada 320mm no eixo longitudinal e a cada 200mm na direção transversal. Adotou-se uma armadura de 6,3mm de diâmetro a fim de evitar a fissuração superficial. Uma armadura de 5,0mm de diâmetro foi amarrada junto ao espaçador, Figura 4.9.

(a) Armadura no espaçador

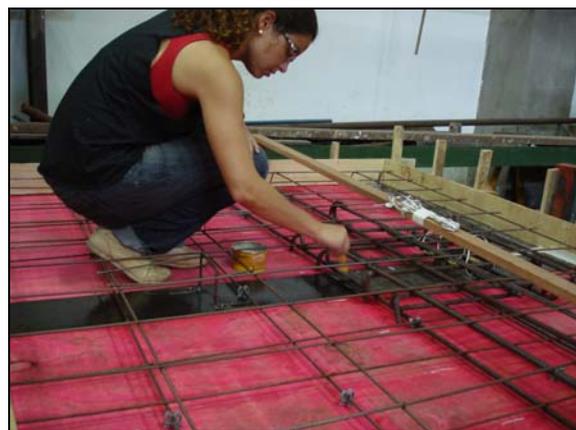
Para que os resultados não fossem afectados pela aderência química entre o perfil de aço e o concreto, toda a superfície de aço, exceto nos conectores, foi previamente tratada com óleo desmoldante, adotando o mesmo processo nos ensaios de push-out, Figura 4.9.

(b) Eliminação da aderência química

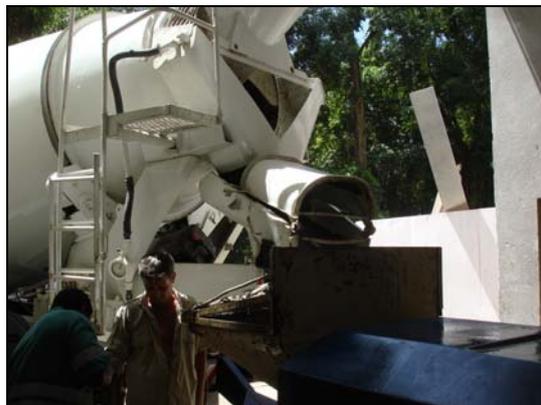
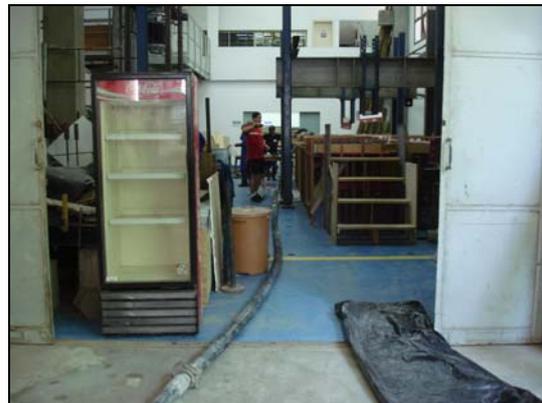
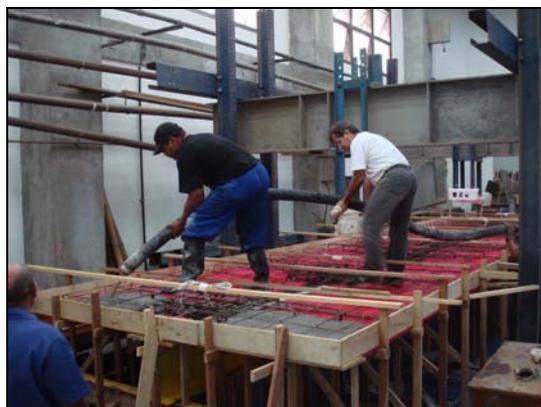
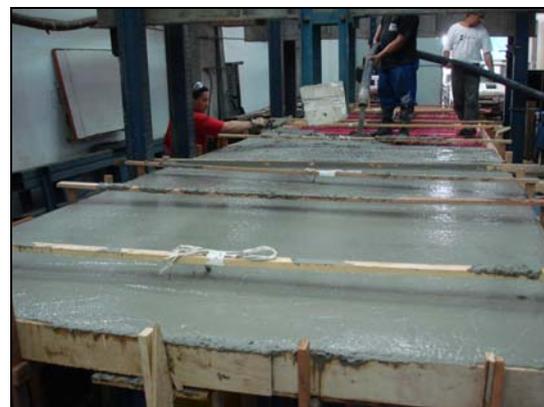
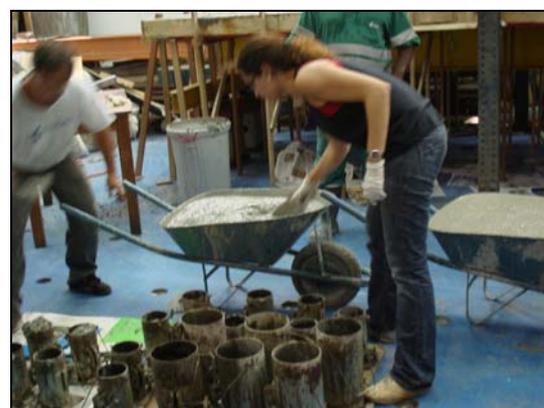
Figura 4.10 – Concretagem da laje, LEM – PUC-Rio.

Foi necessário um volume de aproximadamente $2,5\text{m}^3$ de concreto para concretagem da laje e dos corpos de prova cilíndricos. A Figura 4.10 ilustra a sequência de atividades durante a concretagem da laje.

Utilizou-se o concreto bombeável, que foi lançado diretamente no local por meio de equipamento composto por bomba hidráulica e tubulações. Este sistema proporcionou economia de tempo e mão-de-obra. O concreto bombeável, de fácil adensamento, não necessita de vibração externa.

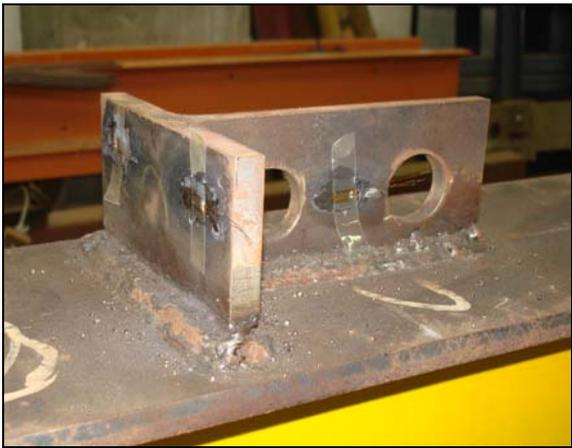
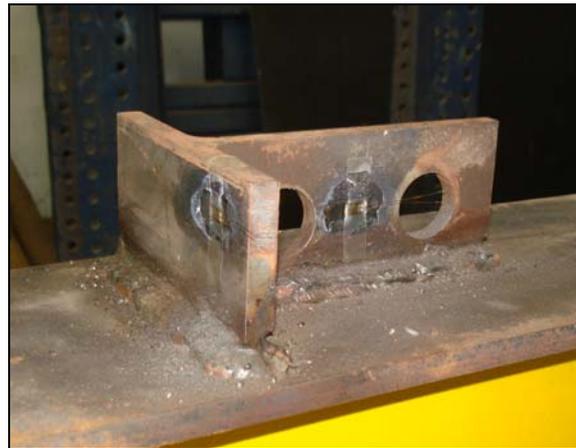
(a) Conector de extremidade
Figura 4.11 – Extensômetros.

(b) Conector intermediário e central

Nos conectores posicionados nas extremidades da laje, foram utilizados quatro extensômetros. Nos conectores intermediários e centrais foram utilizados dois extensômetros, um na alma e outro na mesa, Figura 4.11.

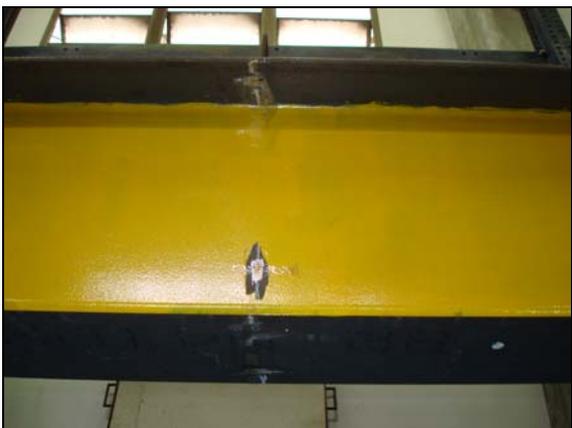
(a) Seção A-A da viga metálica
Figura 4.12 – Extensômetros.

Foram instalados extensômetros em duas seções da viga, e nas armaduras passantes dos conectores, Figura 4.12.

Na viga metálica foram instalados extensômetros na seção a um quinto do vão e na seção central, seções A-A e B-B da Figura 4.13. Na seção A-A foram instalados quatro extensômetros na parte interna da mesa. Na seção B-B foram instalados seis extensômetros, sendo um na alma a uma distância de 102mm em relação a mesa inferior (Figura 4.12).

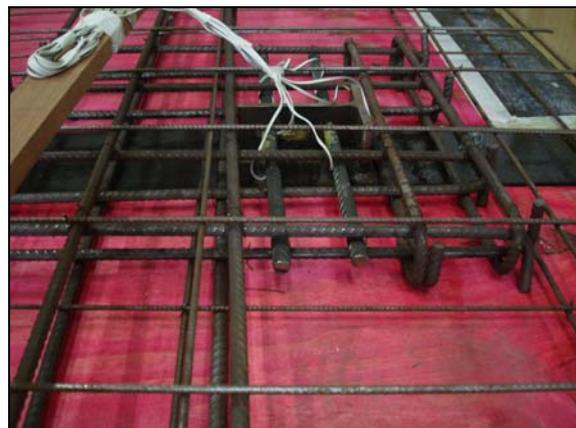
(b) Armaduras passantes

A Figura 4.42 e Figura 4.43 apresentam as deformações obtidas nas armaduras passantes nos furos dos conectores de extremidade (1 e 2) no pré ensaio de 200kN. A Figura 4.13, apresentada anteriormente, detalha a localização dos extensômetros e dos conectores. O extensômetro 41 apresentou problemas de leitura antes do início do ensaio, não sendo possível obter seus resultados.

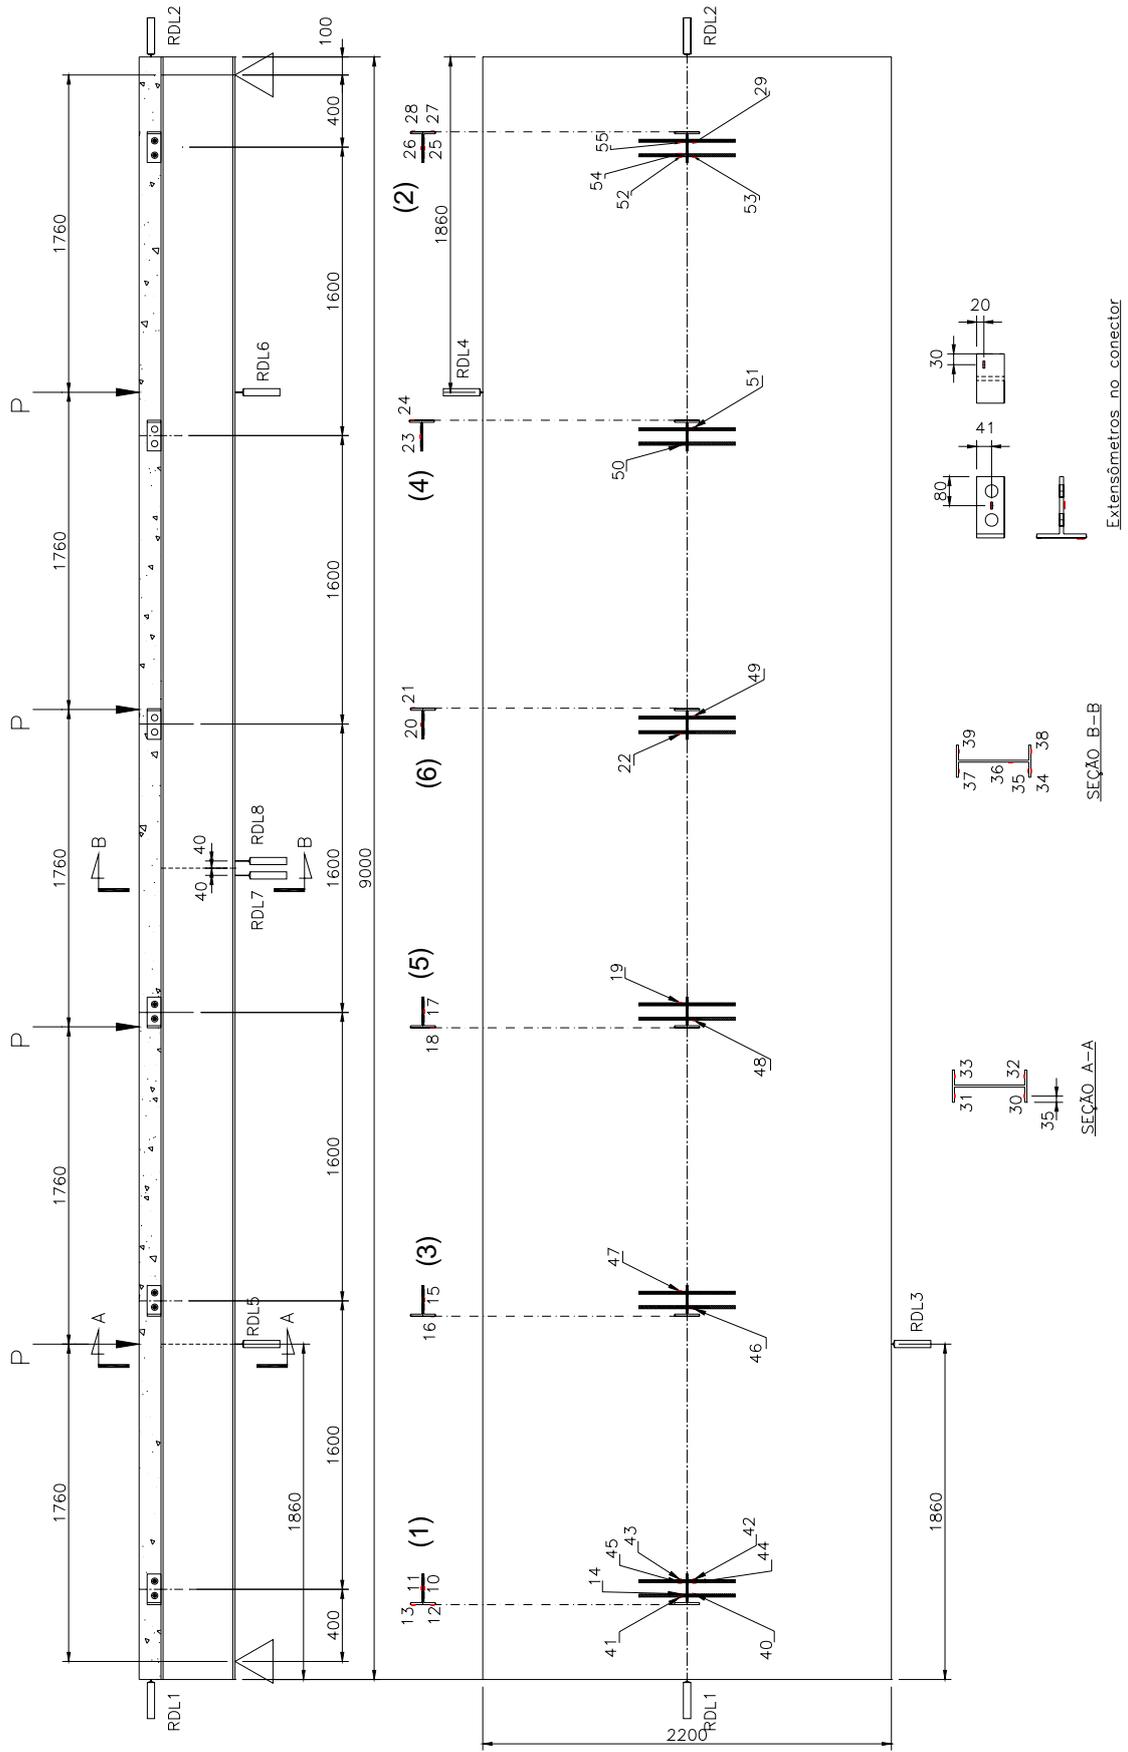
Figura 4.13 – Instrumentação e aplicação do carregamento.

A Figura 4.13 apresenta o mapa de localização dos extensômetros e dos RDL's instalados no ensaio e os pontos de aplicação de carregamento.

Para medir o deslocamento vertical foram utilizadas quatro RDL's (régua de deslocamento linear). No vão central foram utilizados duas RDL's de 30cm (7 e 8), e nos quintos de vão RDL de 10cm (5 e 6).

Para medir o deslizamento na interface entre o perfil e a laje, foram instalados duas RDL's de 5cm em cada uma das extremidades da laje (1 e 2). As RDL's 3 e 4 de 5cm foram instaladas nas laterais da laje para controlar a translação horizontal da laje.

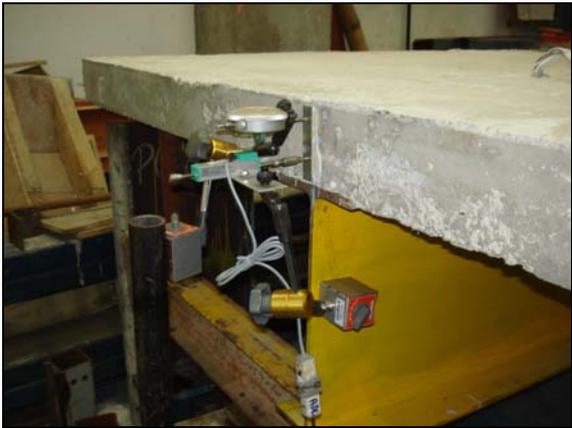
(a) RDL 1 - Deslizamento

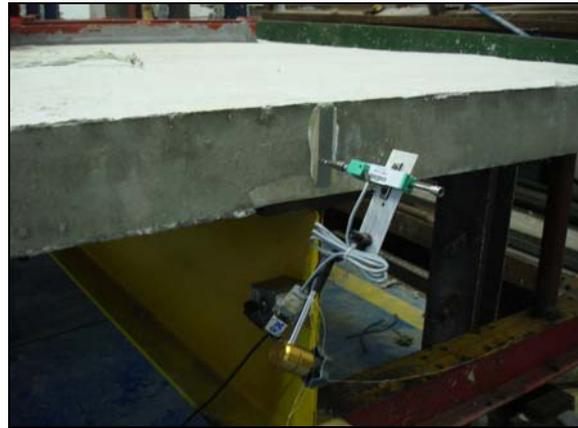
(b) RDL 2 - Deslizamento

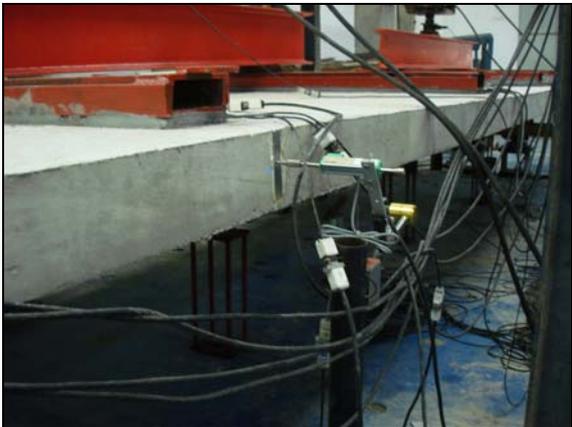
(c) RDL 3 – Deslocamento transversal

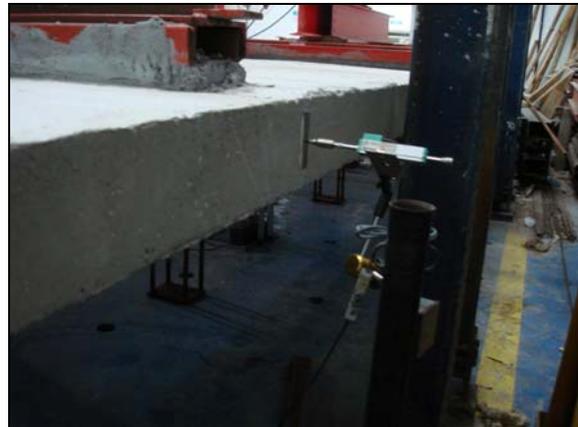
(d) RDL 4 – Deslocamento transversal

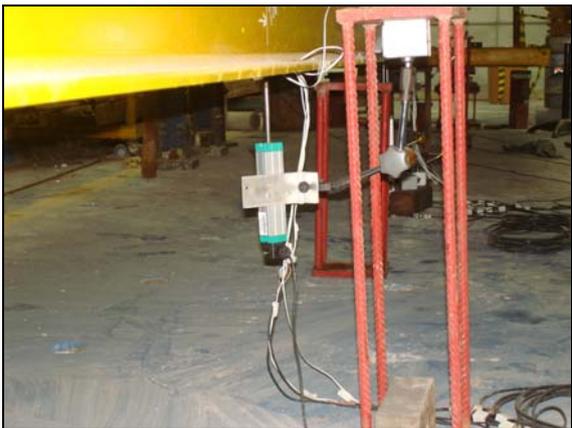
(e) RDL 5 – Deslocamento vertical (1/5 do vão)

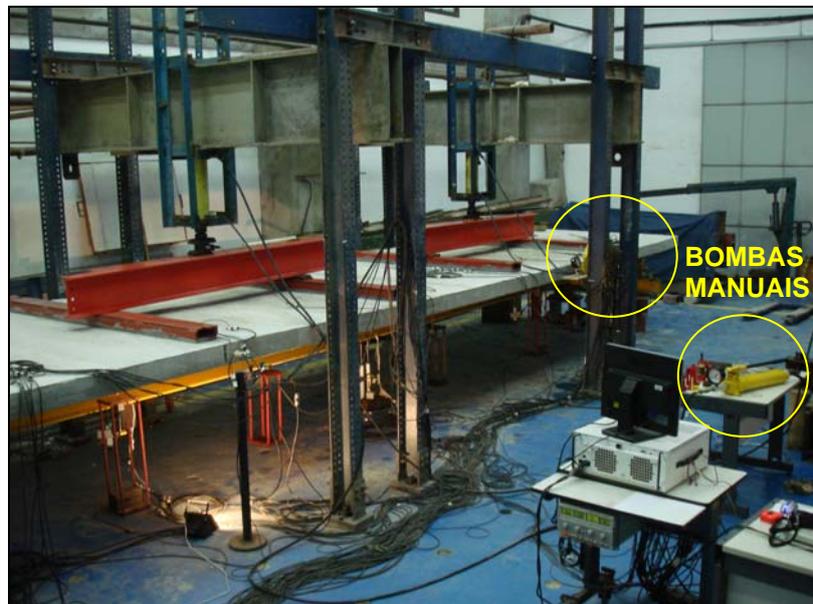
Figura 4.15 – Instrumentação e aplicação do carregamento.

Utilizou-se um sistema de aplicação de carga distribuída em quatro pontos através de vigas de distribuição. Foram utilizados dois atuadores hidráulicos com capacidade de 500kN cada, conforme mostra a Figura 4.15. Duas bombas manuais foram utilizadas para acionar cada atuador.

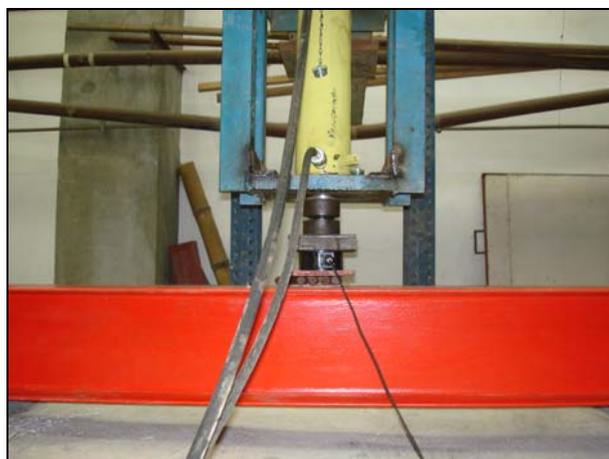
Figura 4.16 – Célula de carga.

Para controlar a carga aplicada, sob cada atuador, foi utilizada uma célula de carga com capacidade de 500kN. Essa célula foi instalada entre uma rótula universal e um apoio móvel (primeiro gênero), Figura 4.16. A rótula universal permite rotação em todas as direções e assegura que o atuador não esteja fixo a viga de aço, dando-lhe liberdade para se adaptar a viga mista.

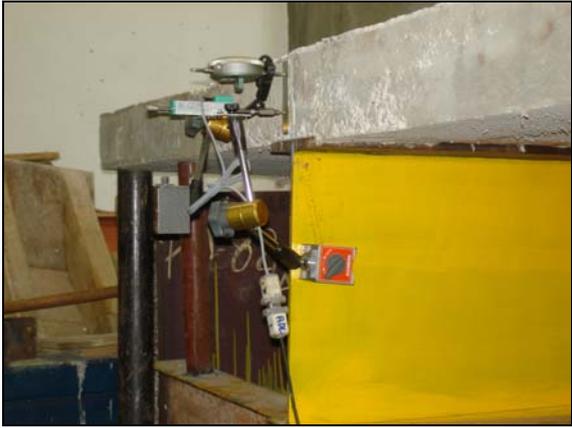
(a) RDL 1 - Deslizamento

(b) Deslizamento e separação vertical

Figura 4.18 – Falha por cisalhamento.

No ensaio final da viga mista em escala real ocorreu uma falha por cisalhamento entre a laje de concreto e a viga de aço. Esta falha do conector ocorreu e foi associada com a perda da capacidade de carga da estrutura. Um deslizamento significativo entre a seção de aço e a laje de concreto foi verificado durante o ensaio, provocando finalmente o colapso da viga. Esta falha ocorreu essencialmente em um dos lados da viga e a separação vertical entre a seção de aço e de concreto foi visível próximo ao apoio, Figura 4.18. As fissuras no concreto ocorreram no meio do vão e se apresentaram de formas verticais, Figura 4.19.

Esse fato era previsto, visto que na interação parcial, a ligação é mais flexível e apresenta maior capacidade de deformação. A capacidade da viga mista é condicionada pelo conector, ou seja quando o conector (T-Perfobond) falha por cisalhamento. Esta falha foi observada no deslizamento da extremidade da viga, Figura 4.18.

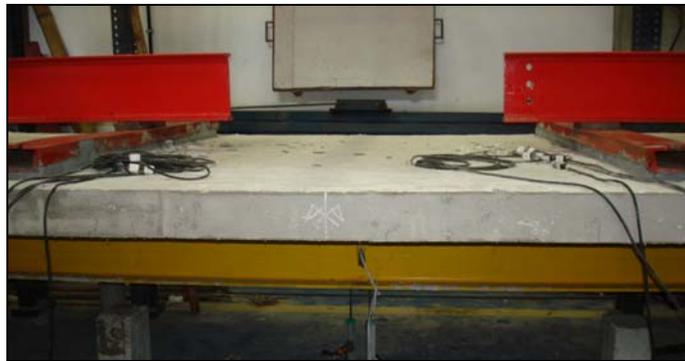
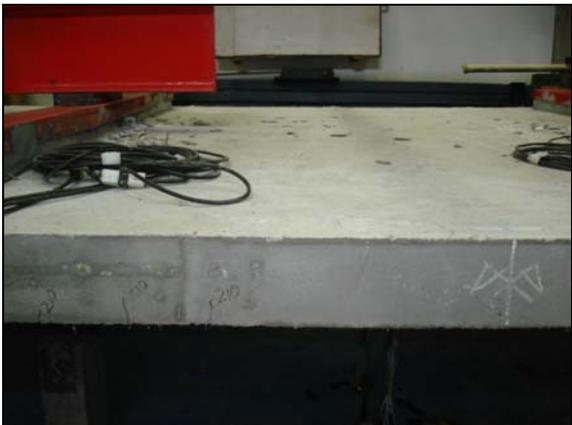
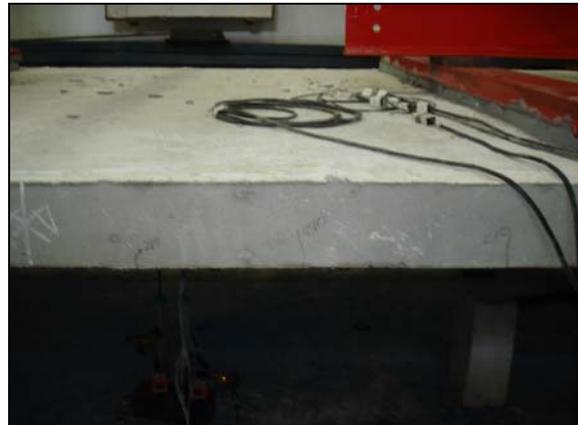
Figura 4.19 – Fissuras verticais na laje de concreto

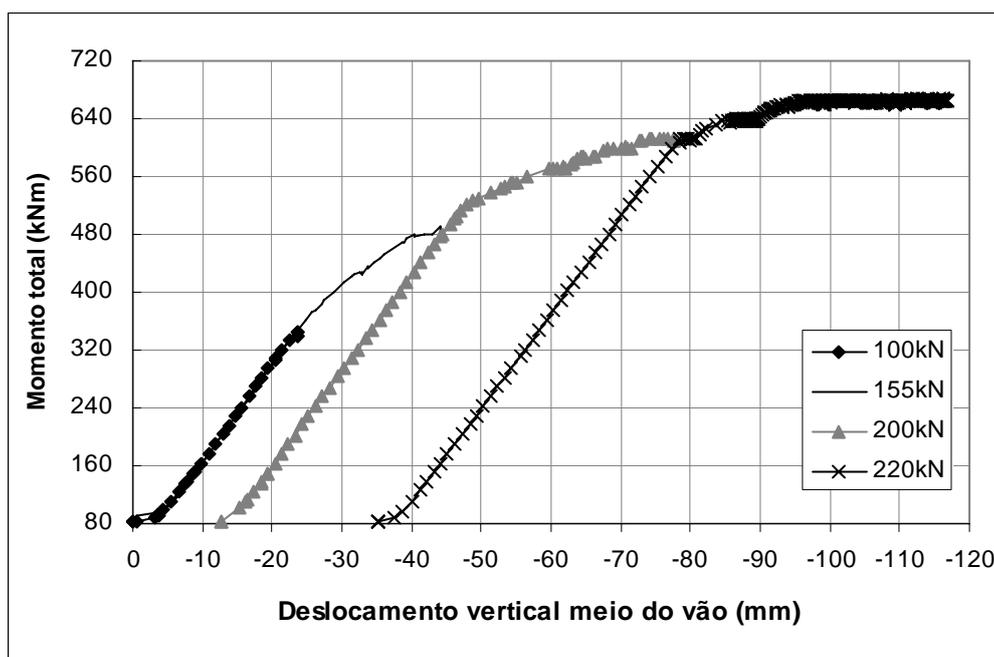
Figura 4.20 – Momento máximo versus deslocamento vertical no meio do vão.

No gráfico da Figura 4.20 são apresentadas as curvas momento total versus deslocamento vertical dos três ensaios de pré-carga e do ensaio final.

O ensaio da viga mista apresentou um comportamento praticamente linear até o nível de carga de $2P=100\text{kN}$ (imposta em cada atuador, sendo a carga total na viga de 200kN) permanecendo assim no regime elástico.

A partir desse ponto, começou a perder rigidez e apresentar um comportamento não linear. No segundo ensaio da pré-carga de 155kN, a viga atingiu a fase plástica, e deslocamento vertical residual foi de 12mm. No terceiro ensaio, $2P=200\text{kN}$, o deslocamento vertical residual foi de 35mm. Até essa fase de carregamento, não foi observada nenhuma fissura aparente significativa.

No ensaio final, os patamares visualizados no gráfico, correspondem aos níveis em que as cargas foram mantidas por determinado tempo, conforme apresentado anteriormente. Ao atingir 200kN, a carga foi mantida por uns 15 minutos, e 210kN, por 30 minutos aproximadamente. A carga máxima alcançada no ensaio foi de 220kN, equivalente ao momento máximo de 665kNm, que foi o valor máximo previsto.

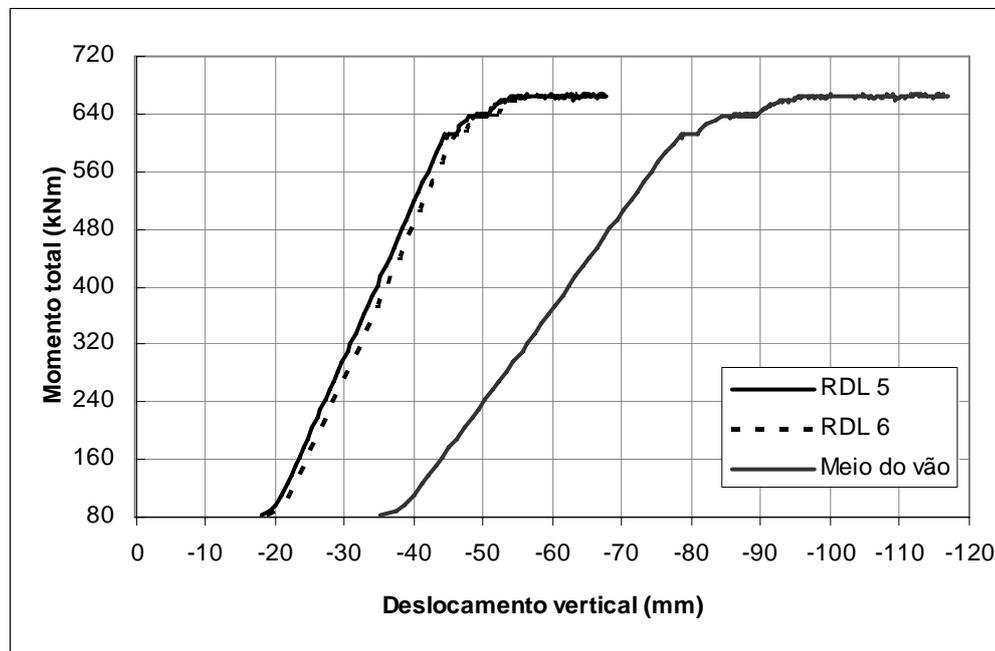
Figura 4.21 – Momento máximo versus deslocamento vertical do ensaio final.

A Figura 4.21 apresenta o deslocamento vertical das RDL's 5 e 6 instalados a 1/5 do vão em relação ao apoio e o deslocamento médio no meio do vão do ensaio final.

A viga apresentou um comportamento dúctil, apresentando um desenvolvimento no deslocamento vertical significativo, enquanto o momento máximo manteve-se quase constante.

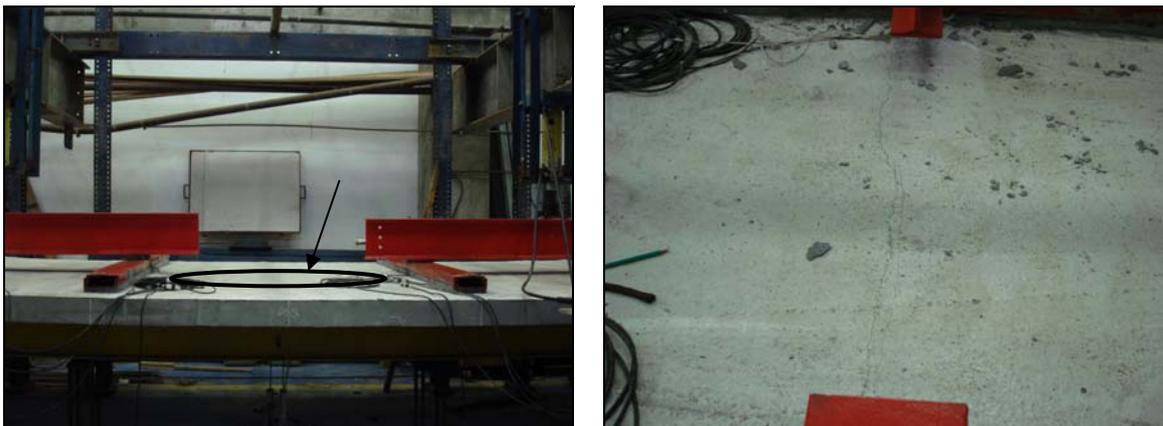
(a) Localização da fissura

(b) Fissura longitudinal

Figura 4.22 – Fissura longitudinal no meio do vão.

Ao atingir a carga máxima, uma fissura longitudinal se formou no meio do vão na parte superior da laje de concreto, Figura 4.22. Esta fissura por fendilhamento ocorreu no final do ensaio, não prejudicando assim a análise dos resultados. Se tivesse ocorrido na fase inicial, isto significaria que a armadura transversal foi subdimensionada. O cálculo das armaduras é apresentado no Anexo deste trabalho.

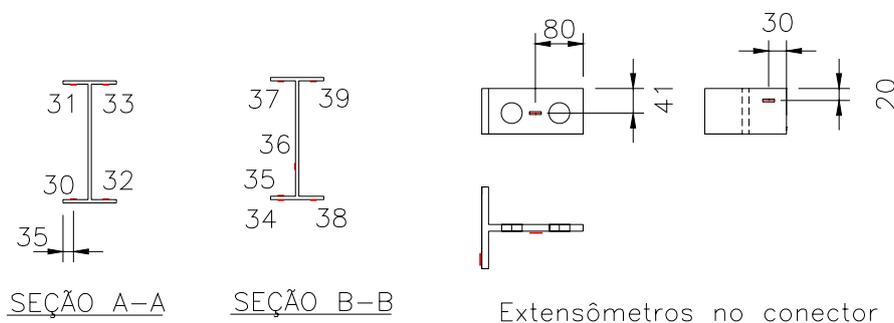
Figura 4.23 – Identificação e posição dos extensômetros.

Para identificação da migração da fase elástica para fase plástica, são apresentadas a seguir as deformações ocorridas na seção da viga de aço no meio do vão. A Figura 4.23 apresenta a identificação dos extensômetros instalados na viga de aço e nos conectores.

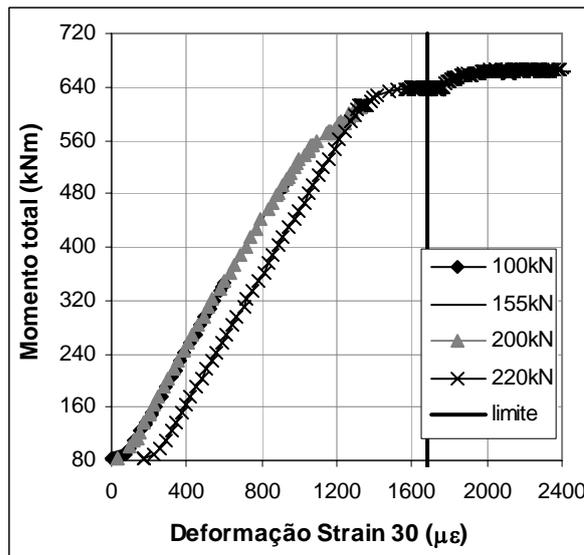
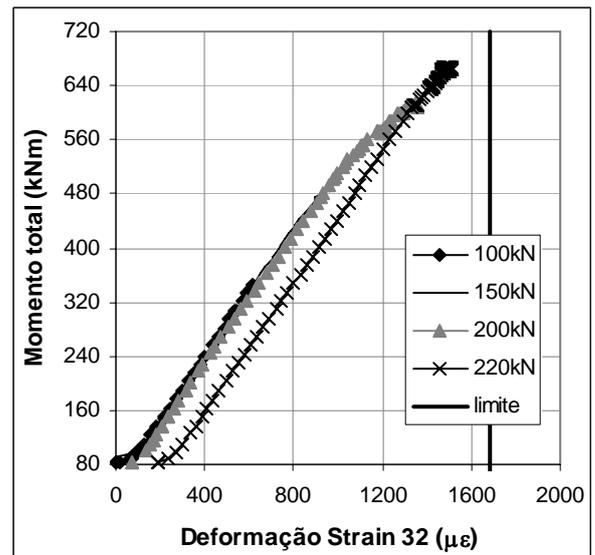
(a) Strain 30, mesa inferior

(b) Strain 32, mesa inferior

Figura 4.24 – Momento máximo versus deformação da mesa inferior da viga, seção AA.

A Figura 4.24 apresenta as deformações longitudinais obtidas pelos extensômetros 30 e 32 instalados na mesa inferior da viga de aço nos ensaios de pré-carga e no ensaio final.

Nestas figuras foram observadas que a mesa inferior sofreu tração enquanto que a mesa superior sofreu compressão, confirmando o

comportamento previsto, sendo que no ensaio final esta seção atingiu sua máxima capacidade de deformação.

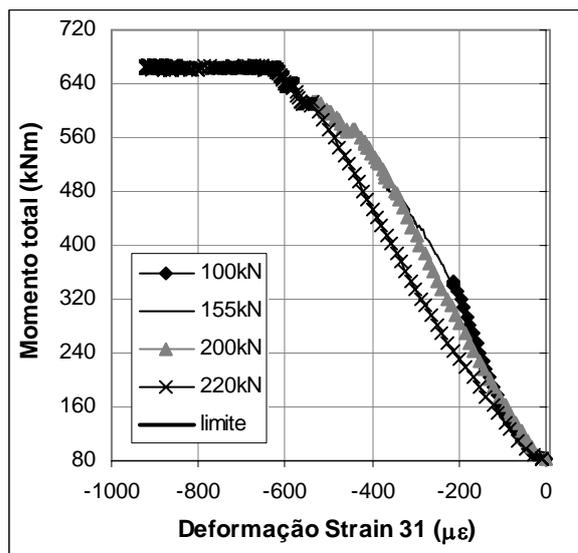
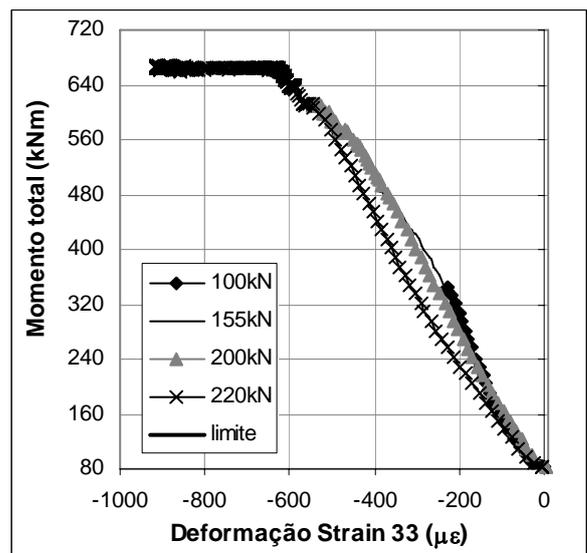
(a) Strain 31, mesa superior

(b) Strain 33, mesa superior

Figura 4.25 – Momento máximo versus deformação da mesa superior da viga, seção AA.

A Figura 4.25 apresenta as deformações obtidas pelos extensômetros 31 e 33 instalados na mesa superior da viga de aço nos ensaios de pré-carga e no ensaio final.

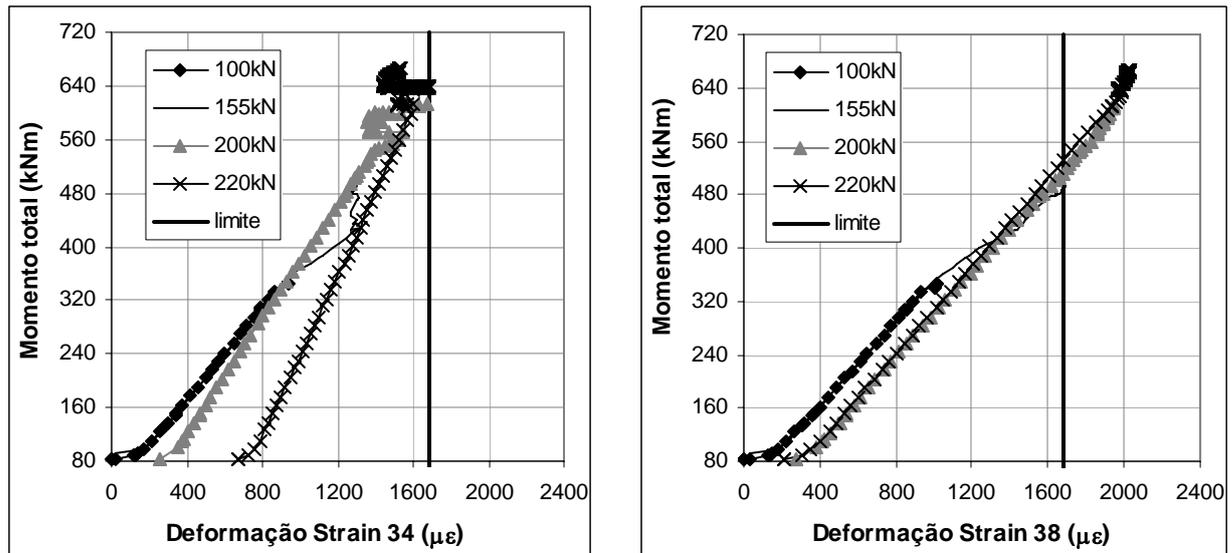
(a) Strain 34, mesa inferior

(b) Strain 38, mesa inferior

Figura 4.26 – Momento máximo versus deformação da mesa inferior da viga, seção BB.

A Figura 4.26 apresenta as deformações obtidas pelos extensômetros 34 e 38 instalados na mesa inferior da viga de aço nos ensaios de pré-carga e no ensaio final na seção BB, no meio do vão.

Analisando a Figura 4.26b, constatou-se que a partir de 155kN, o strain 38 registrou sua capacidade máxima de deformação ($1682\mu\epsilon$), passando para a fase plástica. Ao descarregar, a deformação não voltou ao ponto zero, o que indica que o material sofreu uma deformação permanente ou plástica. Nos próximos pré-ensaios e no ensaio final, a deformação inicial apresentada no gráfico, corresponde a deformação permanente do ensaio anterior.

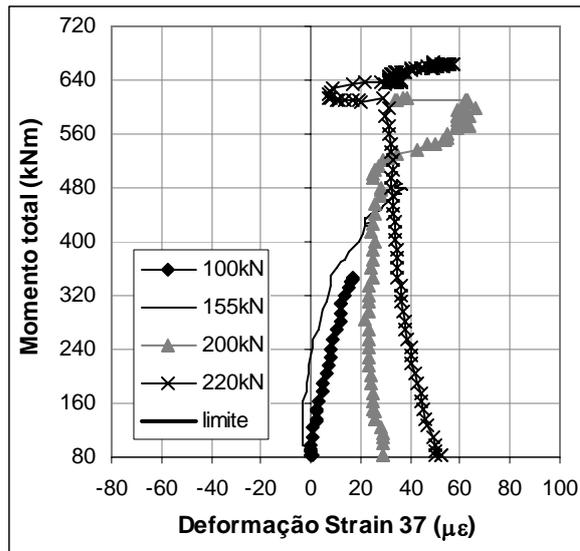
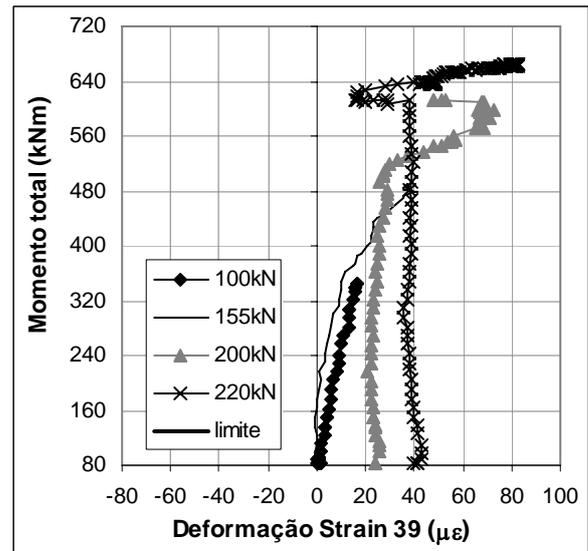
(a) Strain 37, mesa superior.

(b) Strain 39, mesa superior.

Figura 4.27 – Momento máximo versus deformação da mesa superior da viga, seção BB.

A Figura 4.27 apresenta as deformações obtidas pelos Strain 37 e 39 instalados na face inferior da mesa superior da viga de aço. As deformações foram pequenas nos ensaios de pré-carga e no ensaio final, e a mesa superior se manteve sob tração. Isso confirma que toda a seção da viga no meio do vão foi tracionada.

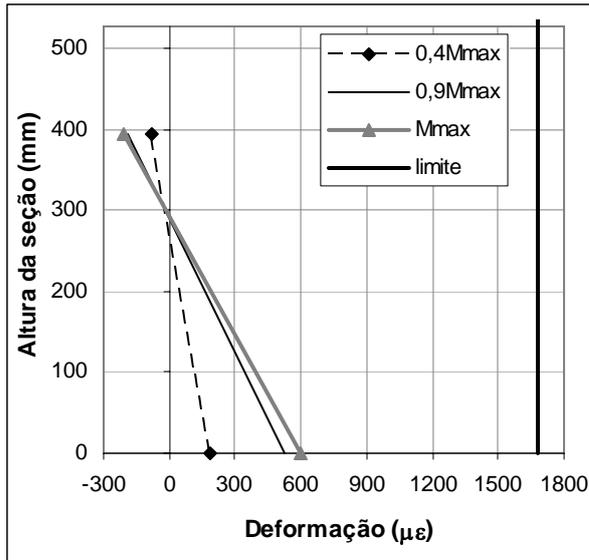
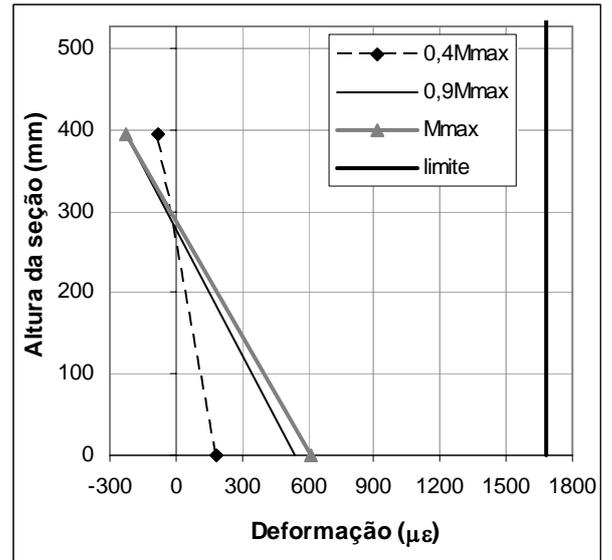
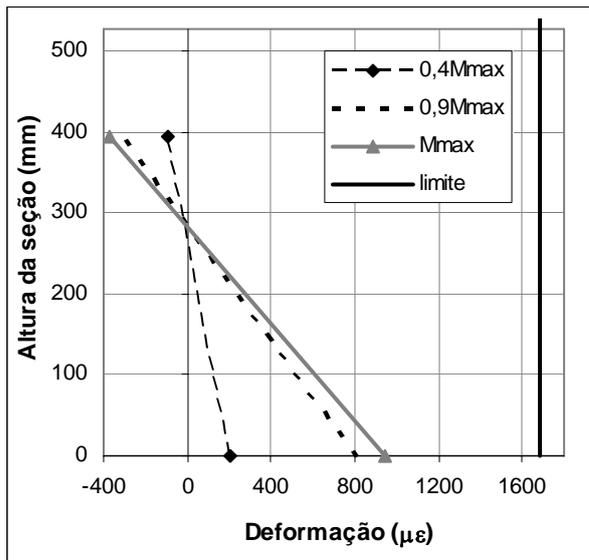
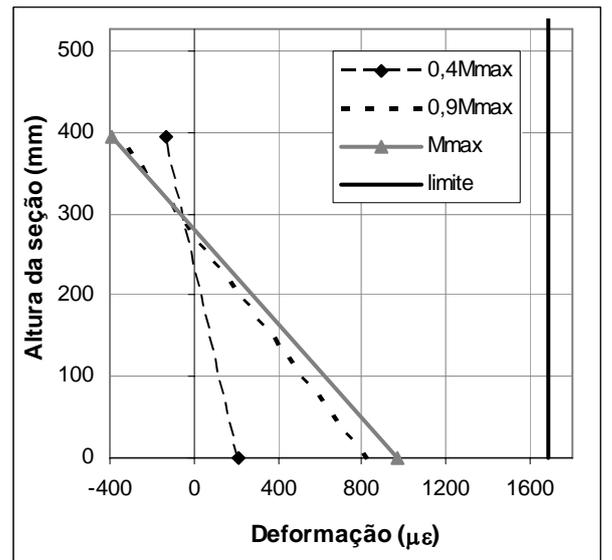
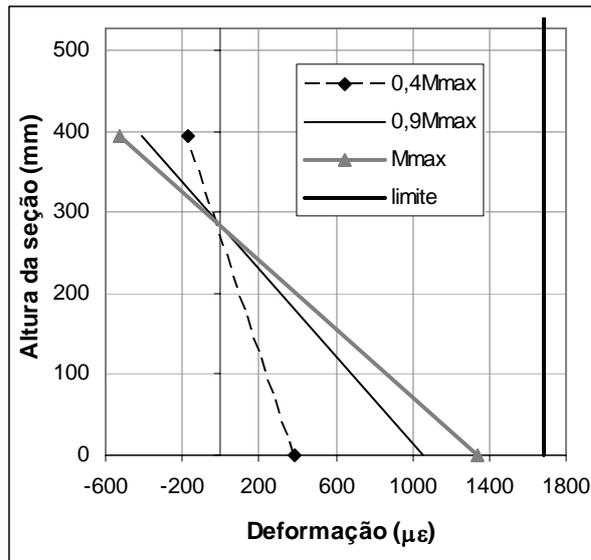
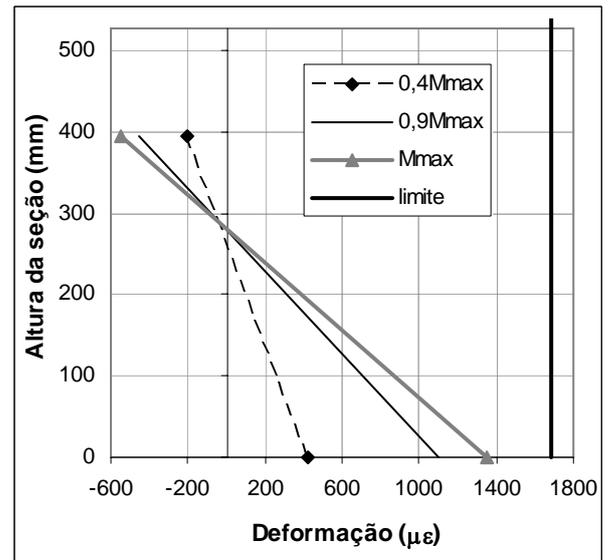
Figura 4.28 – Seção A-A, 1/5 do vão, 2P = 100kN, Mmax = 345kNm

Figura 4.29 – Seção A-A, 1/5 do vão, 2P = 155kN, Mmax = 491kNm

Figura 4.30 – Seção A-A, 1/5 do vão, 2P = 200kN, Mmax = 613kNm

Da Figura 4.28 até Figura 4.30, que apresentam as deformações na seção AA a um quinto do vão, nota-se que os dois lados da viga apresentam a mesma proporção de deformação até a fase de ensaio de 200kN. No ensaio final, Figura 4.31, nota-se que um lado se deforma mais que o outro (o lado esquerdo apresenta maior deformação que o lado direito).

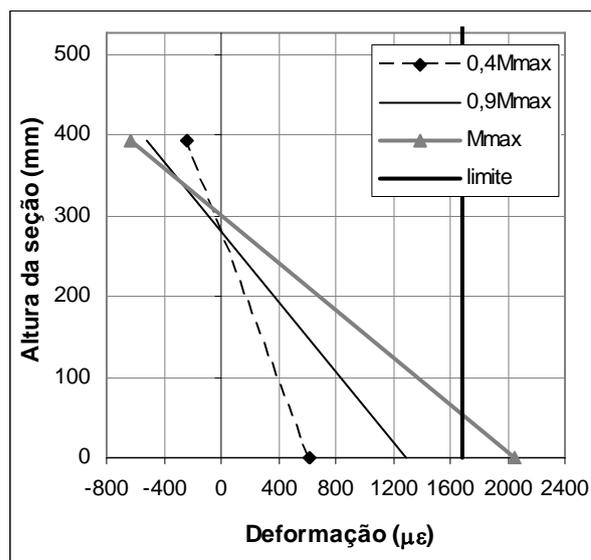
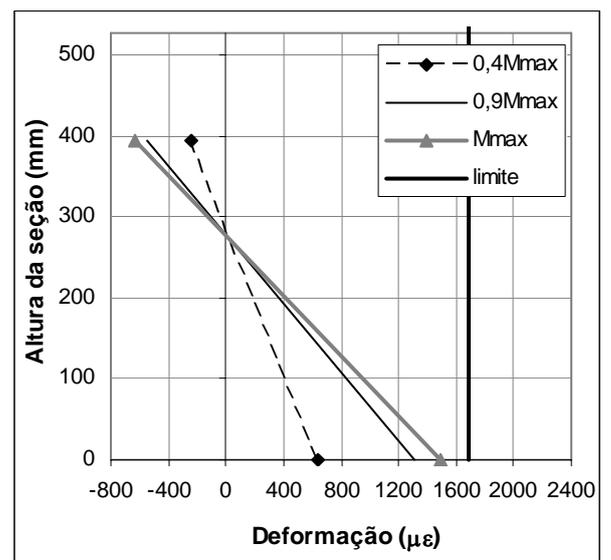
Figura 4.31 – Seção A-A, 1/5 do vão, Ensaio final - 2P = 220kN, Mmax = 665kNm

Da Figura 4.28 até Figura 4.35, são apresentados os diagramas de deformações da viga de aço a um quinto do vão (seção AA) e no meio do vão (seção BB) para cada fase de ensaio. Os diagramas de deformações apresentados correspondem ao momento máximo atingido, e a 40% e 90% deste valor. São apresentadas as deformações nos dois lados instrumentados da viga de aço, conforme Figura 4.23.
