Programa experimental do ensaio em escala real

Um ensaio em escala real foi realizado no LEM da PUC-Rio a fim de se verificar o comportamento do conector *T-Perfobond* numa estrutura real.

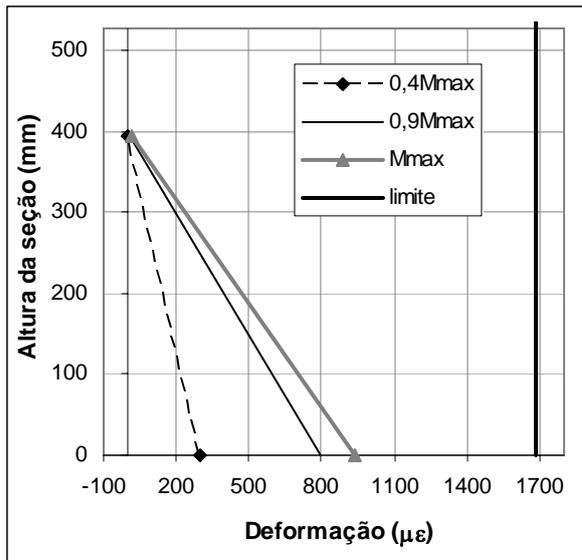
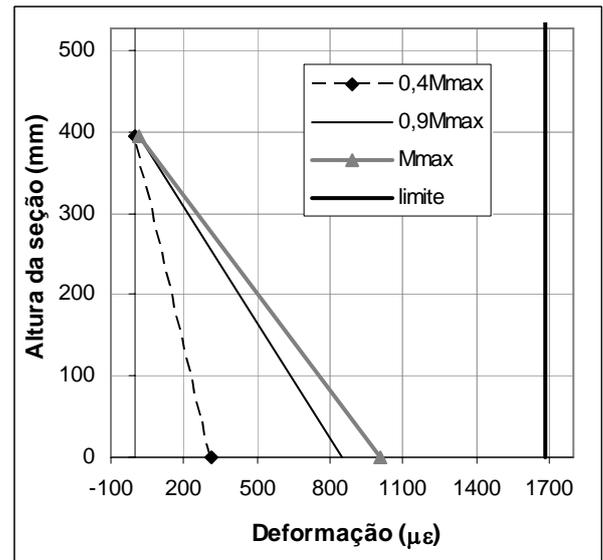
Figura 4.32 – Meio do vão - Seção BB, 2P = 100kN, Mmax = 345kNm

Já na seção BB, no meio do vão, a simetria de deformação em ambos os lados é mantida apenas no ensaio de 100kN, Figura 4.32.

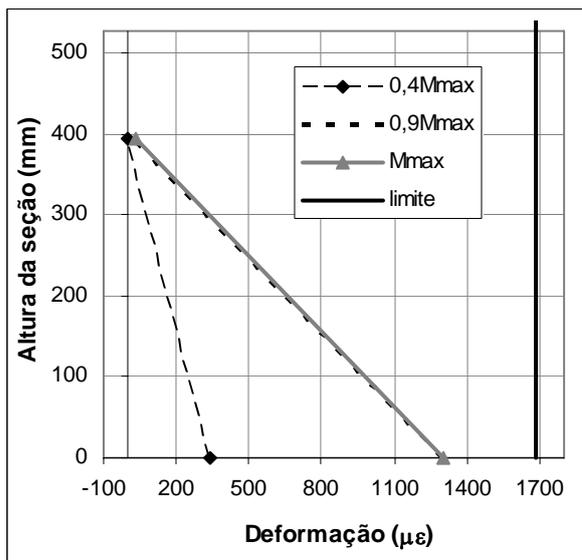
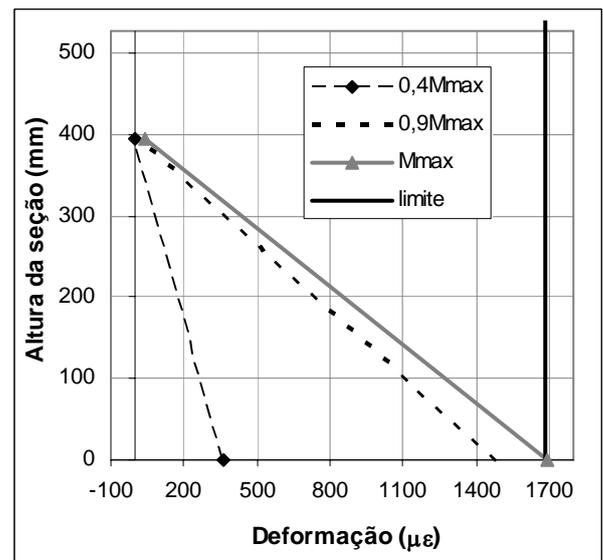
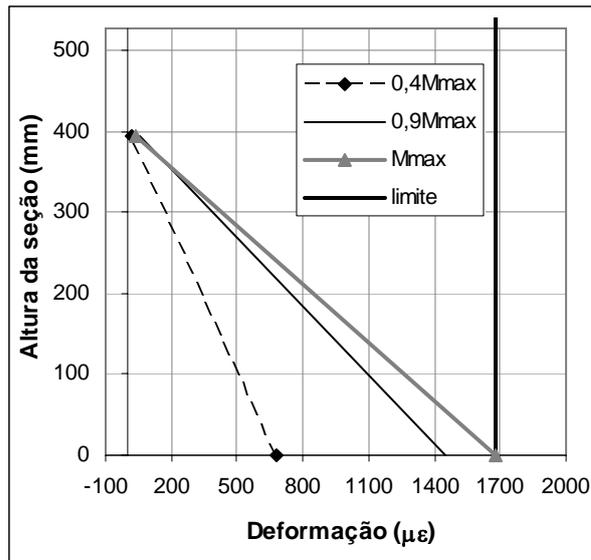
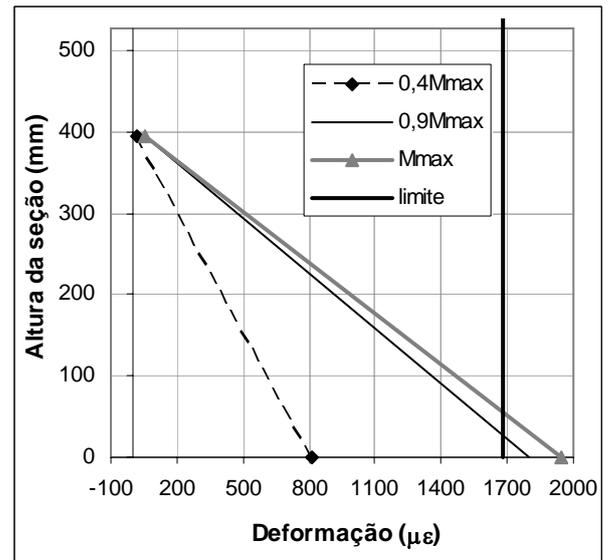
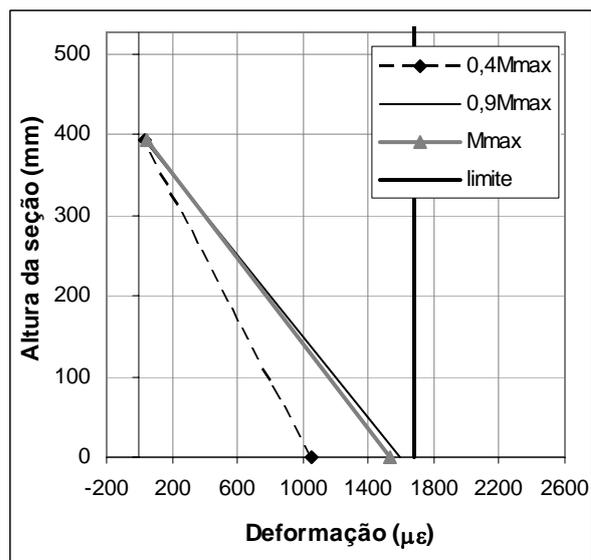
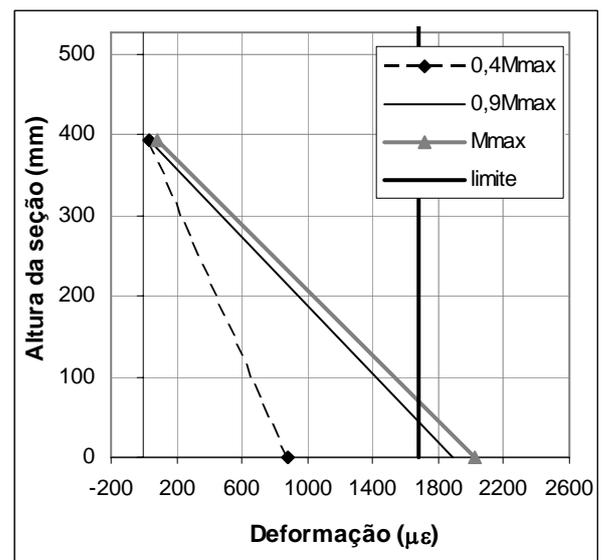
Figura 4.33 – Meio do vão - Seção BB, 2P = 155kN, Mmax = 491kNm

Figura 4.34 – Meio do vão - Seção BB, 2P = 200kN, Mmax = 613kNm

Figura 4.35 – Meio do vão - Seção BB, Ensaio final - 2P = 220kN, Mmax = 665kNm

A partir do ensaio com 155kN, Figura 4.33 a Figura 4.35, a viga apresenta deformações diferentes no lado esquerdo e direito.

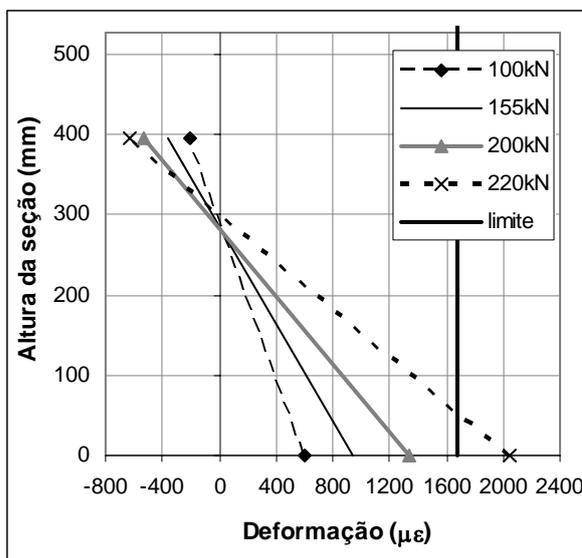
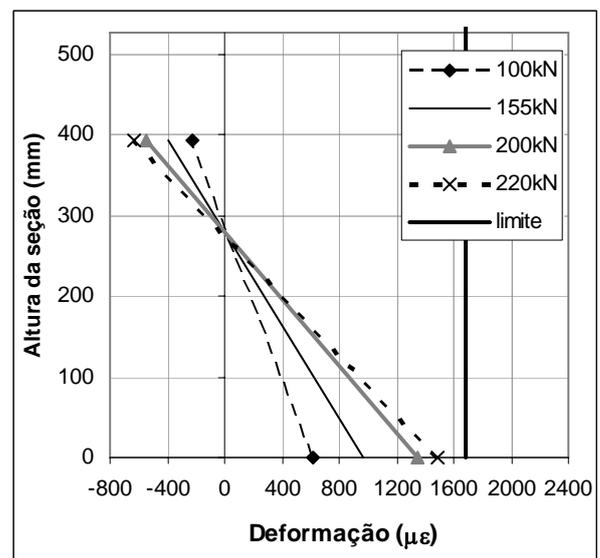
Figura 4.36 – Seção A-A, 1/5 do vão - $2P = 220\text{kN}$, $M_{\text{max}} = 665\text{kNm}$

A Figura 4.36 e a Figura 4.37 ilustram os diagramas de deformações longitudinais do lado esquerdo e do lado direito da viga a um quinto do vão (seção AA) e no meio do vão (seção BB), para as várias fases de carregamento considerando o momento máximo atingido em cada fase.

Analisando estas figuras, confirma-se o que foi descrito anteriormente de que até a fase de 100kN, tanto a seção AA como a seção BB, apresentam deformações semelhantes em ambos os lados da viga. A partir da fase de 155kN, a seção BB passa a apresentar deformações diferentes.

Confrontando a Figura 4.36 e a Figura 4.37 e analisando o ensaio final (220kN), percebe-se que ocorreu uma torção na viga de aço, visto que o lado esquerdo da seção AA e o lado direito da seção BB apresentam maior deformação.

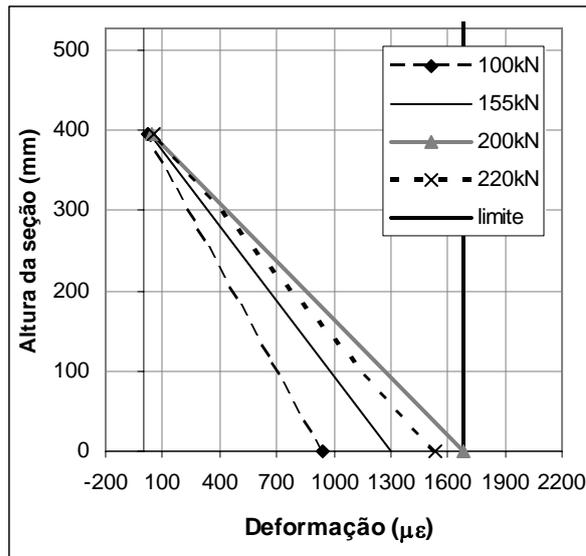
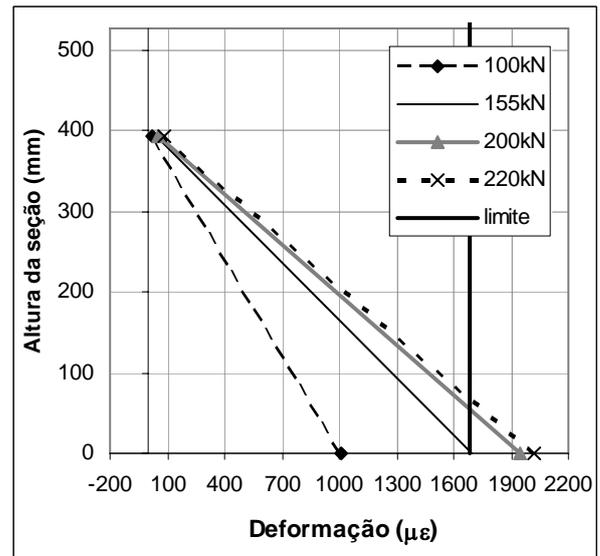
Figura 4.37 – Meio do vão, Seção BB, Ensaio final - $2P = 220\text{kN}$, $M_{\text{max}} = 665\text{kNm}$

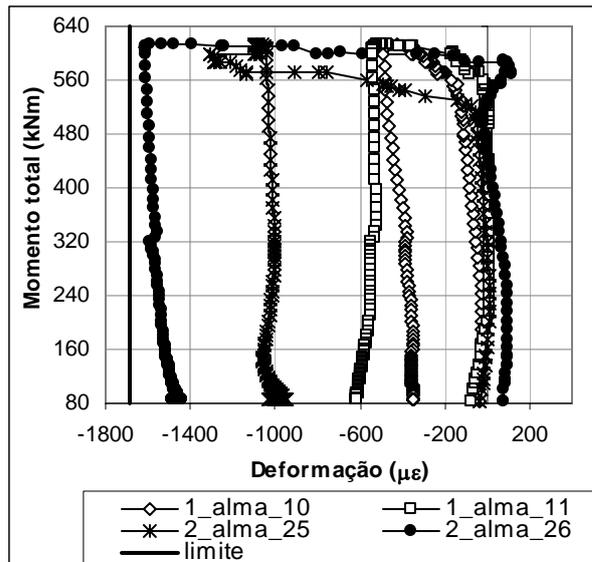
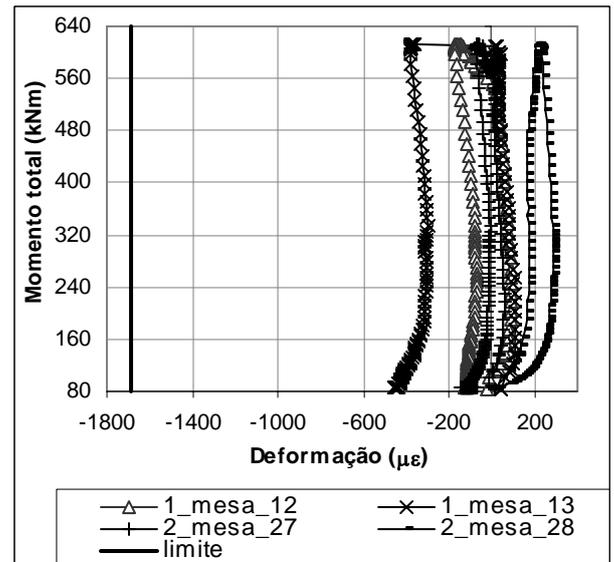
Figura 4.38 – 2P = 200kN – Deformações nos conectores das extremidades.

A Figura 4.38 apresenta as deformações obtidas nos conectores instalados nas extremidades das vigas, mais próximos dos apoios identificados como 1 e 2, durante o pré-ensaio cuja carga máxima foi de 200kN. Ao descarregar o sistema, verificou-se as deformações permanentes nos conectores, o que indica que esses atingiram a fase plástica. A Figura 4.39 apresenta as deformações obtidas no ensaio final. Nota-se que a região do conector a apresentar maior deformação foi localizada na alma.

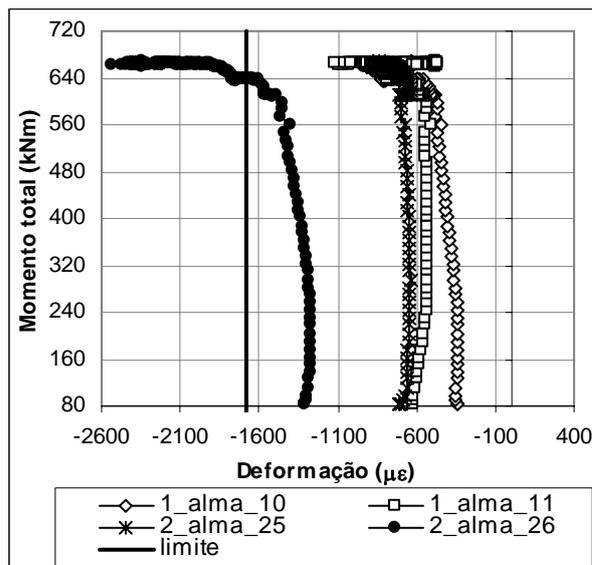
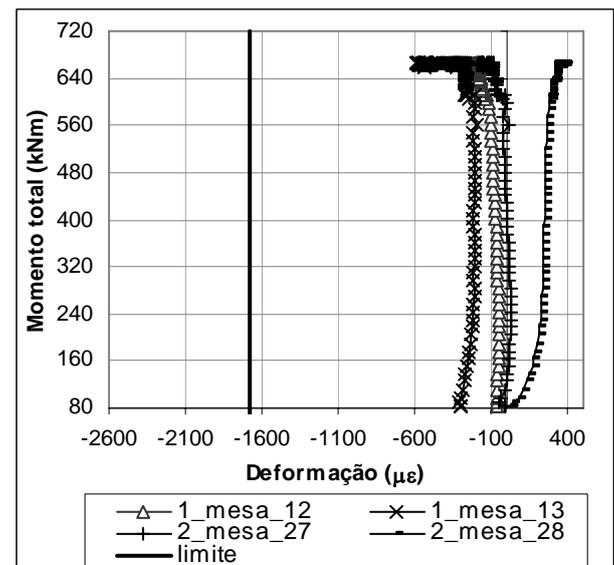
Figura 4.39 – 2P = 220kN – Deformações nos conectores das extremidades.

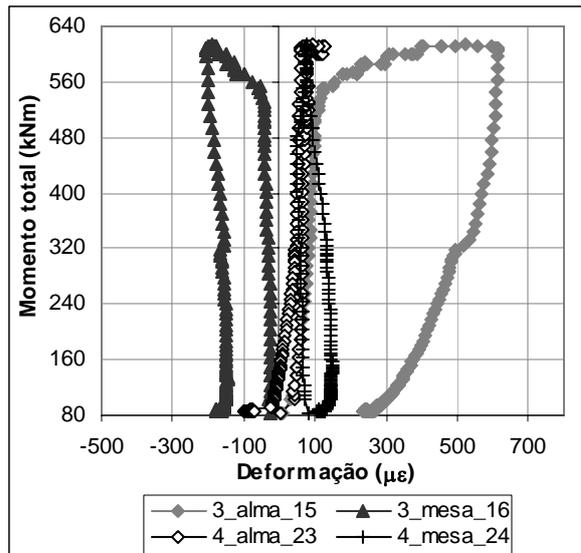
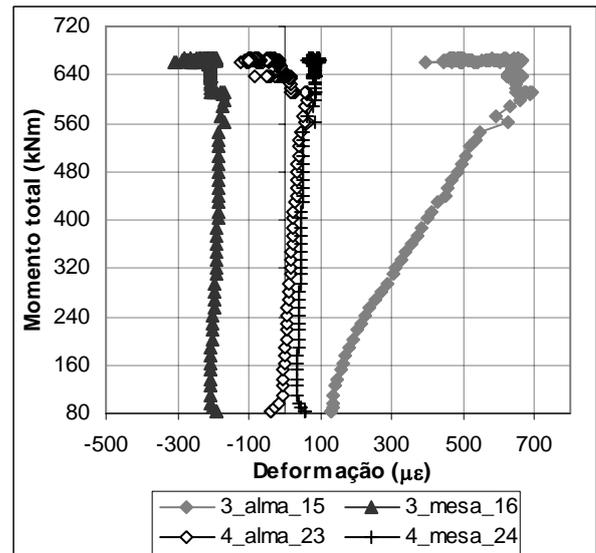
Figura 4.40 – Deformações nos conectores intermediários.

A Figura 4.40 e Figura 4.41 apresentam as deformações obtidas nos conectores intermediários e nos conectores centrais. Nota-se que os conectores centrais apresentaram deformações menores.

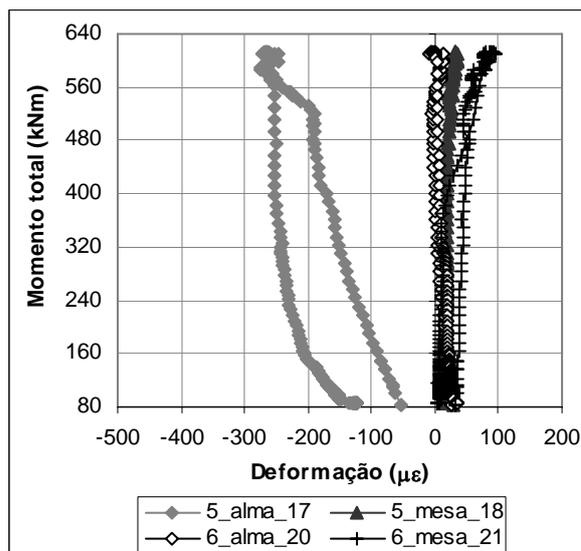
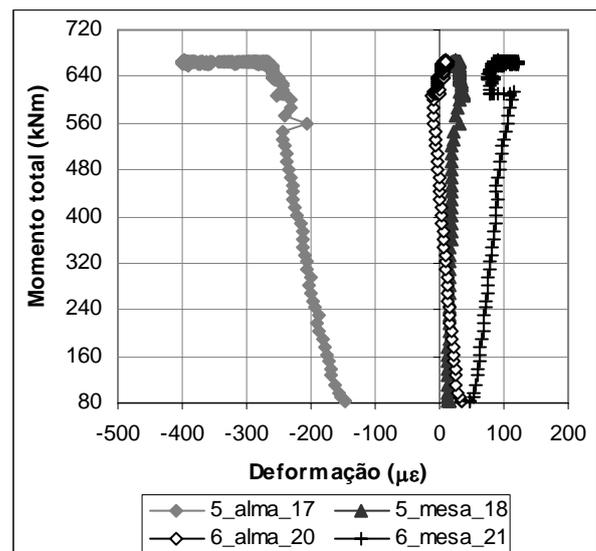
Figura 4.41 – Deformações nos conectores centrais.

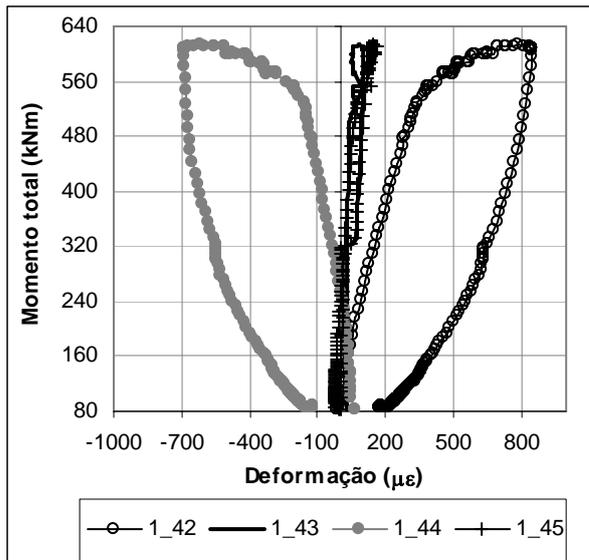
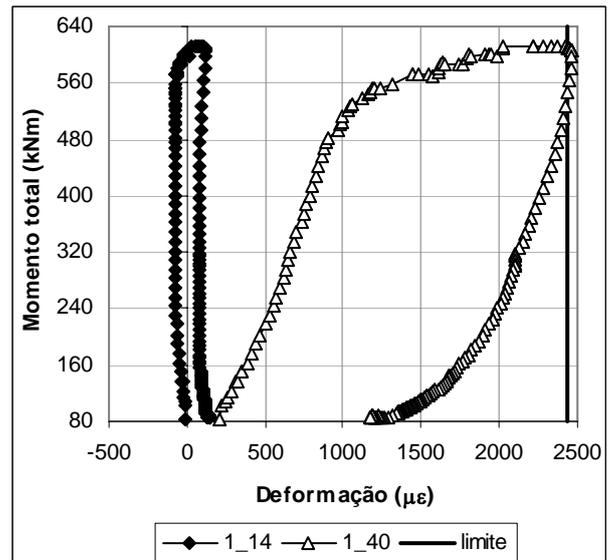
Figura 4.42 $-2P = 200\text{kN}$ – Deformações das armaduras passantes do conector (1).

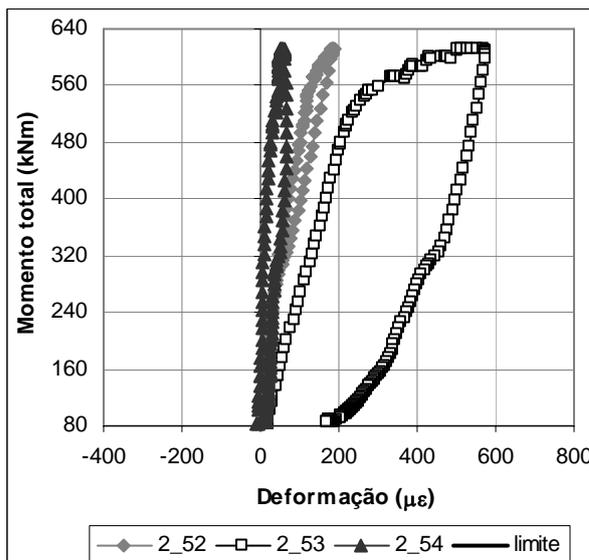
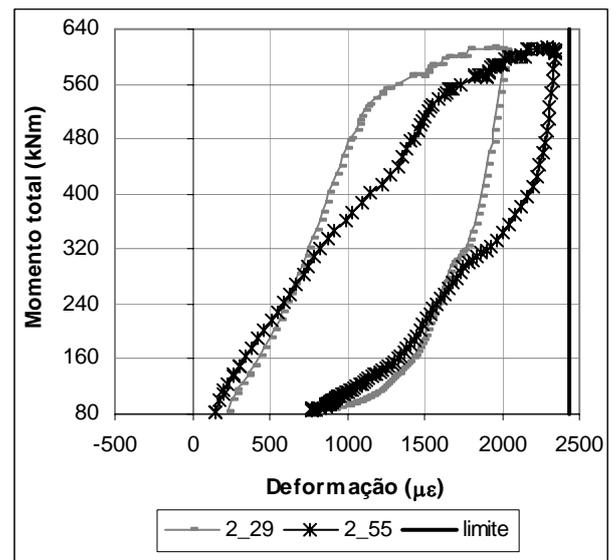
Figura 4.43 $-2P = 200\text{kN}$ – Deformações das armaduras passantes do conector (2).

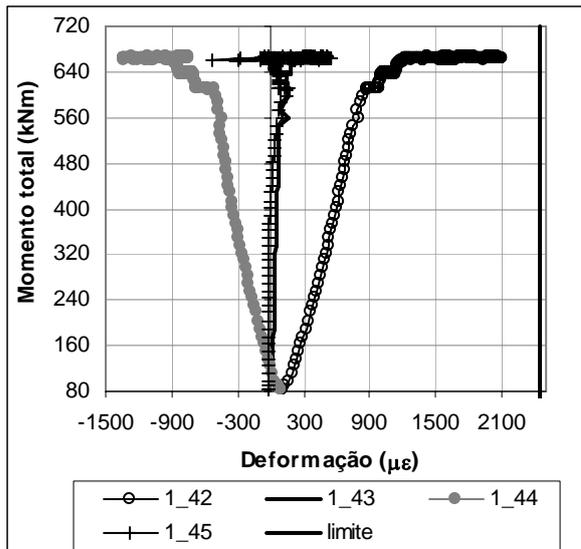
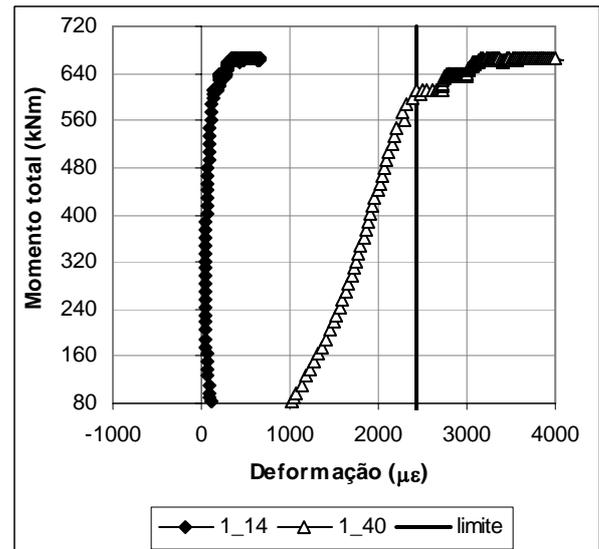
Figura 4.44 –Ensaio final – Deformações das armaduras passantes do conector (1).

A Figura 4.44 e Figura 4.45 apresentam as deformações das armaduras passantes dos conectores de extremidade (1 e 2) durante o ensaio final.

Durante o ensaio final, o extensômetro 14 do conector (1), Figura 4.44b, danificou-se antes de atingir sua capacidade máxima de deformação. Deste gráfico, observa-se também que não há uma simetria de deformação nas barras, indicando que um lado se deformou mais que o outro.

No ensaio final, as armaduras no segundo furo, nos conectores (1) e (2), atingiram sua capacidade máxima de deformação, Figura 4.44b e Figura 4.45b.

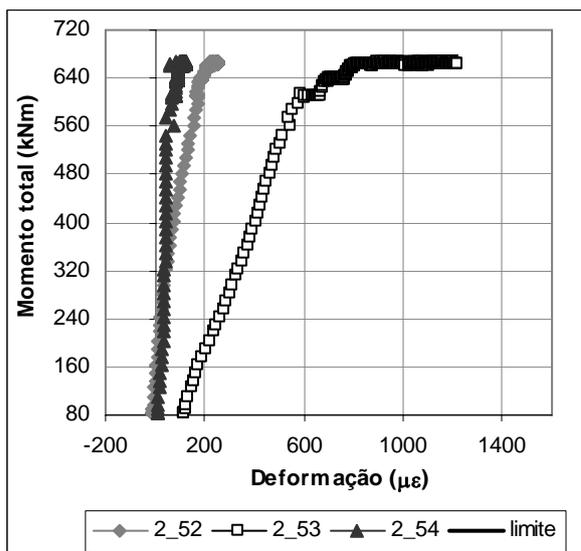
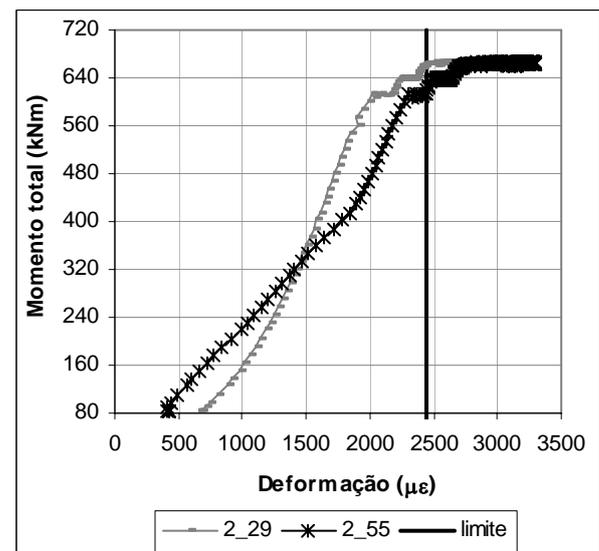
Figura 4.45 –Ensaio final – Deformações das armaduras passantes do conector (2).

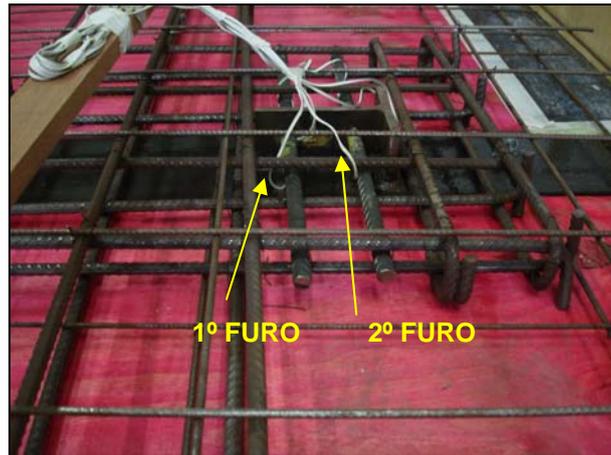
Figura 4.46 – Extensômetros nas armaduras passantes

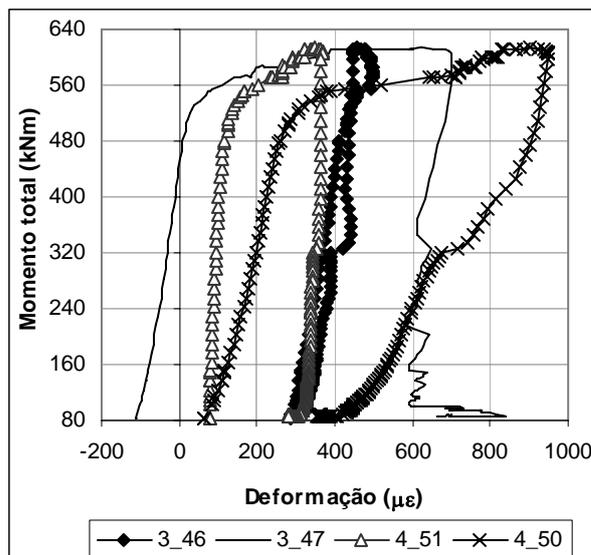
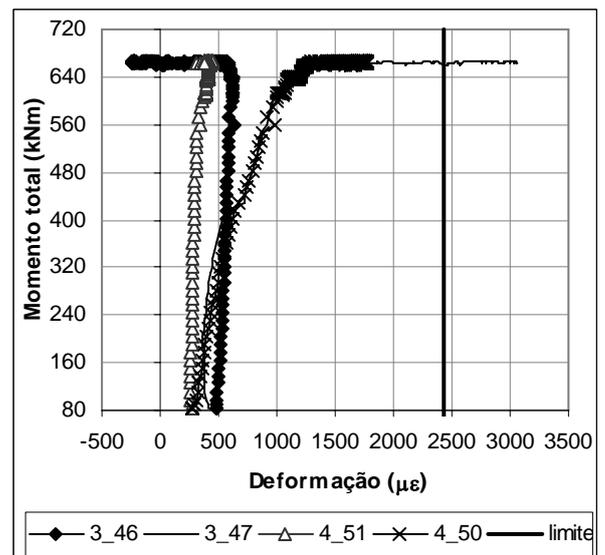
Figura 4.47 – Deformações das armaduras passantes dos conectores intermediários.

A Figura 4.47 e a Figura 4.48 apresentam as deformações das armaduras passantes nos conectores intermediários (3 e 4), e nos conectores centrais (5 e 6) no ensaio de pré-carga de 200kN e no ensaio final. As armaduras passantes no primeiro furo nos conectores intermediários atingiram deformação máxima durante o ensaio final, Figura 4.47b. A região da instalação dos extensômetros nestas armaduras trabalhou em tração. Nos conectores centrais, as deformações foram relativamente pequenas mesmo no ensaio final, Figura 4.48b.

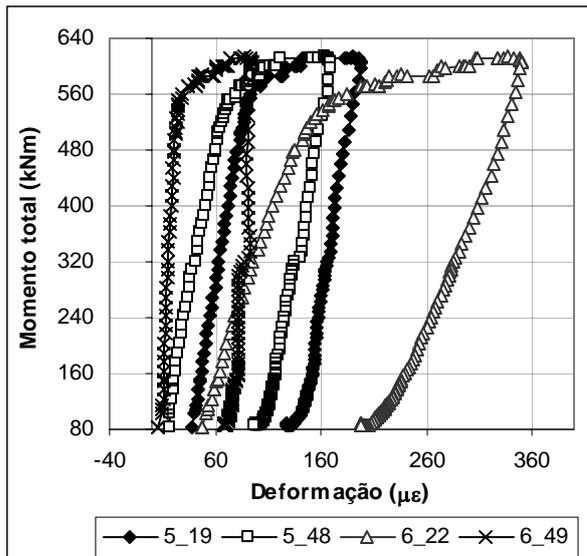
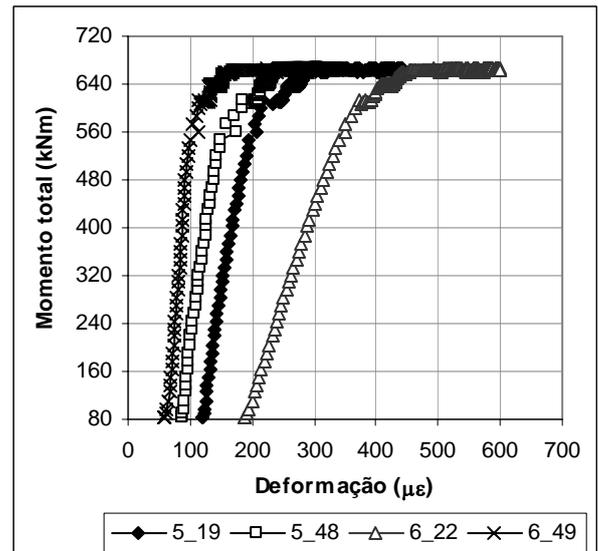
Figura 4.48 – Deformações das armaduras passantes dos conectores centrais.

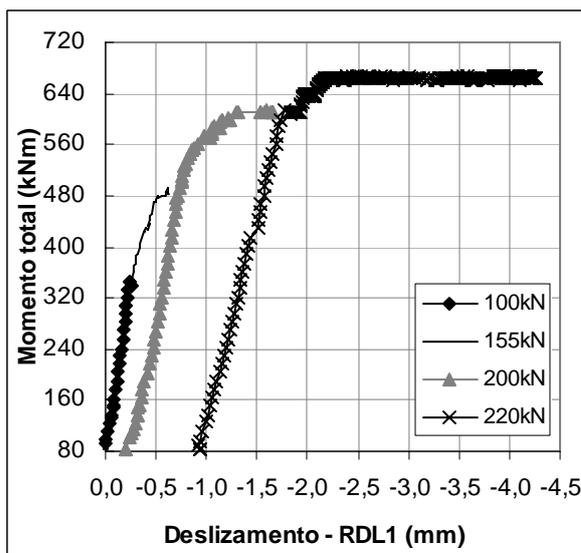
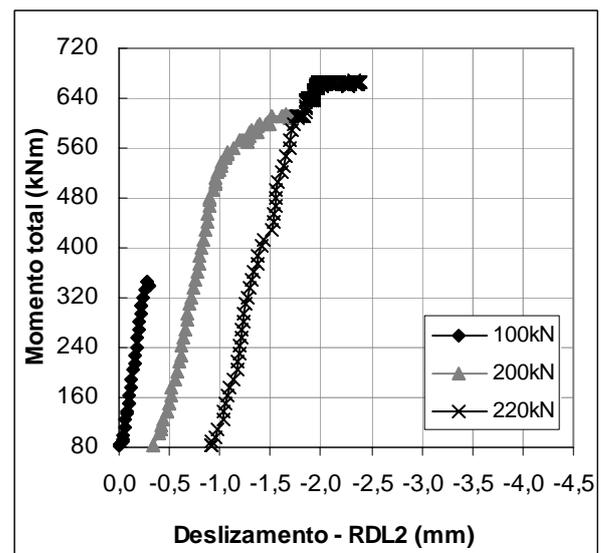
Figura 4.49 – Momento máximo versus deslizamento no meio do vão.

A Figura 4.49 apresenta o deslizamento relativo na interface entre a viga de aço e a laje de concreto das RDL's 1 e 2 instaladas nas extremidades da viga. Nesta figura, são apresentados os deslizamentos referentes aos pré-ensaios e ao ensaio final.

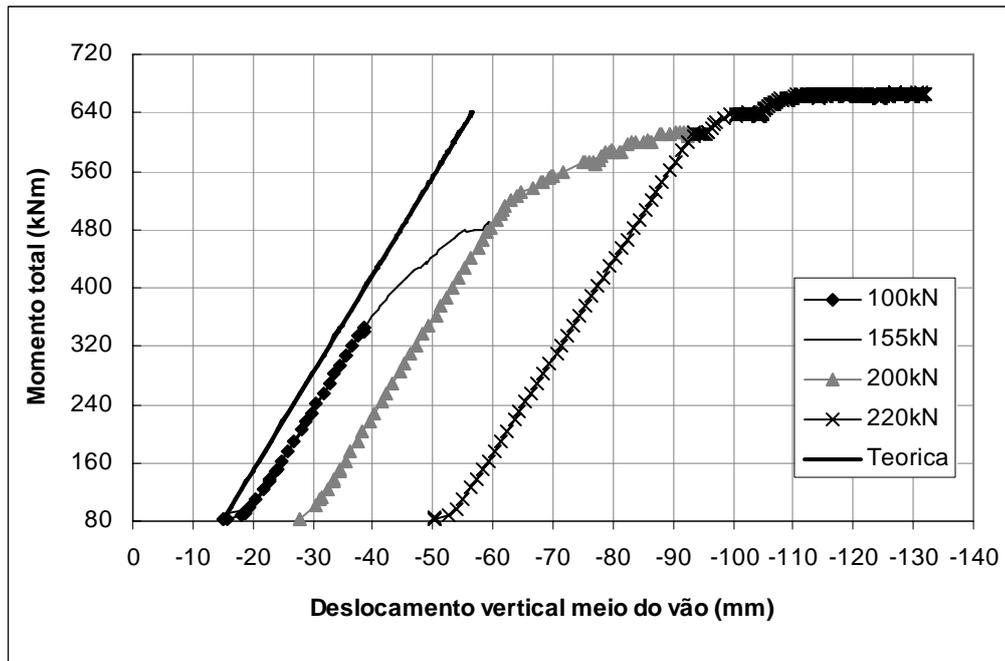
Figura 4.50 – Flecha teórica e experimental

O gráfico da Figura 4.50 apresenta a flecha teórica, resultante da soma da flecha devido ao peso próprio e da carga aplicada, e as flechas medidas durante os ensaios. Na fase elástica, a diferença média entre a flecha experimental e a teórica foi em torno de 29%.

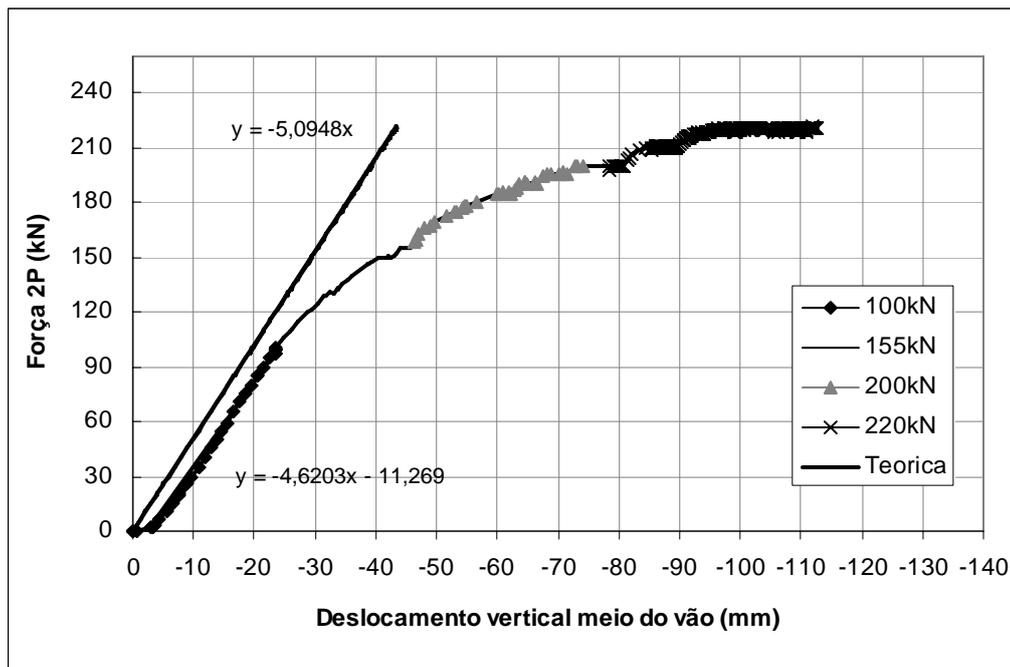
Figura 4.51 – Determinação da rigidez experimental

A Figura 4.51 apresenta os valores do deslocamento vertical experimental e teórico em função da carga $2P$ aplicada em dois pontos da viga.
