6. Instrumentação Geotécnica

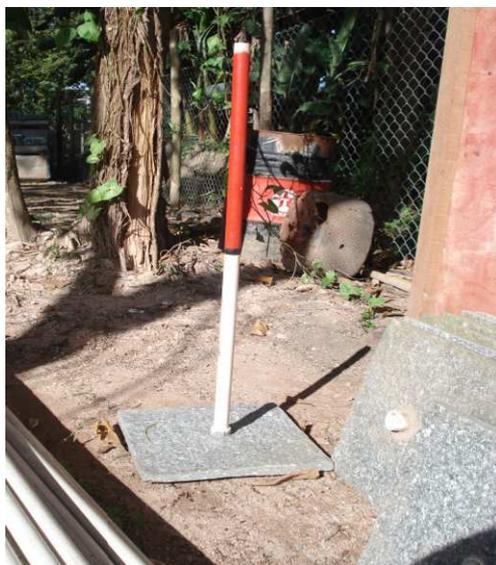
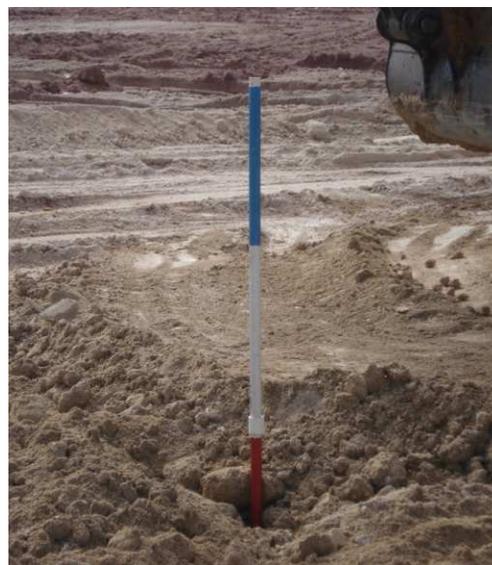
Figura 6.1 – Detalhes da placa de recalque.

Estas placas de recalque consistem em placas retangulares (50 x 50 x 2) cm³, constituídas de material rochoso, com um orifício central roscado, no qual se enrosca um tubo de PVC, com 1 m de comprimento (inicial). As placas foram geralmente instaladas na superfície do solo mole (base do aterro de conquista) e, à medida que o aterro era alteado, novos segmentos (1 m) de tubos eram conectados ao primeiro. Uma prática recomendável, conforme recomendado por Sandroni (2009), é a alternância das cores dos segmentos dos tubos, pois, neste caso, consegue-se ter uma orientação da altura do aterro no campo.

(a) montada, antes da instalação –apenas o 1º segmento de tubo

(b) após a instalação, com o 2º tubo conectado

O nível altimétrico do topo do tubo de PVC era tomado como referência para determinação do recalque e da altura do aterro. Este nível era determinado com o auxílio de um teodolito. A diferença, em relação ao nível da leitura inicial, possibilitava se determinar os movimentos verticais do aterro e, em relação á superfície do terreno, se determinar a espessura do aterro. Detalhes das placas de recalque, antes da instalação e depois de instaladas, são mostrados respectivamente nas figuras 6.1 (a) e (b).

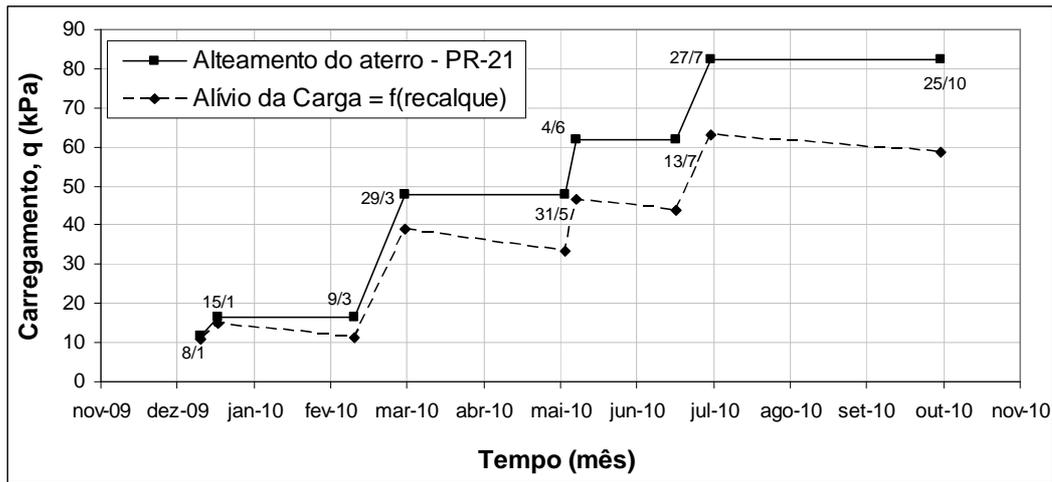
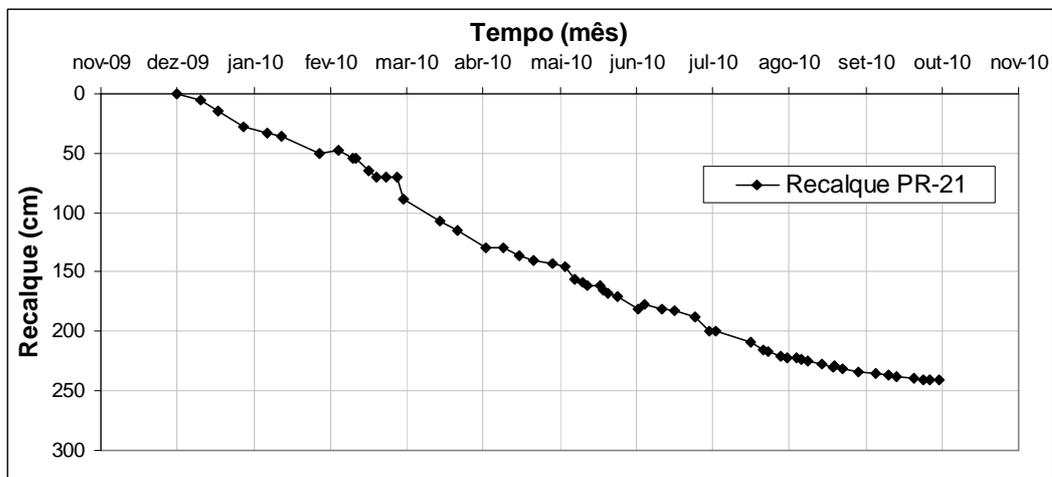
Figura 6.2 – Seqüência executiva do aterro - placa de recalque: PR-21.

Na figura 6.2, está apresentada a sequência executiva do aterro para o local de implantação da PR-21. Estão apresentadas respectivamente nas figuras 6.2 (a) e (b) as evoluções do alteamento do aterro e os recalques ao longo do tempo (10 meses). Quanto ao alteamento do aterro, os registros foram apresentados na forma da sobrecarga imposta pelos mesmos à superfície de solos moles.

Relativas ao alteamento [figura 6.2 (a)], podem ser vistas duas curvas. A superior se refere às tensões totais impostas pelo aterro ao subsolo, mais especificamente no ponto central da base do aterro. A diferença entre as duas curvas se refere ao alívio de tensões decorrentes da submersão do aterro, que ocorria na medida em que os recalques evoluíam. Intuitivamente, nota-se que a curva inferior se refere às tensões efetivamente aplicadas ao solo. Pode ser verificado na figura que o alívio de tensões é da ordem de 20 kPa. No caso, os recalques foram da ordem de 2,4 m. Deve-se citar que o peso específico médio do solo do aterro era de $18,5 \text{ kN/m}^3$ e que, no local de instalação da PR-21, a altura do aterro foi de cerca 4,5 m.

(a) Dados do alteamento do Aterro

(b) Recalques ao longo do tempo

Um aspecto implícito, mas que deve ser notado nas figuras 6.2 (a) e (b), é relativo às altas proporções entre os valores dos recalques ocorridos e a altura do aterro em uma mesma data. Neste caso, pode ser verificado, por exemplo, que, nas datas finais do tempo de espera entre carregamentos, esta proporção variou entre 54 e 61%.

Outro aspecto que deve ser notado [figura 6.2 (a)] é relativo ao valor da sobrecarga imposta pelo aterro no solo de fundação. Neste caso, verifica-se que 60 kPa se refere ao valor máximo aproximado. Na construção de um aterro em faixa, como neste caso, as tensões impostas ao subsolo se reduzem à medida que se afasta da linha de centro do aterro e que as profundidades se elevam.

Em relação à velocidade de carregamentos, pode ser verificado que o aterro foi alteado em etapas, conforme relatado no capítulo 3. Posteriormente à implantação do aterro de conquista, com cerca de até 0,9 m ($\approx 16,5 \text{ kN/m}^2$), o aterro, na região da PR-21, foi alteado em mais três etapas. As datas de início e término dos carregamentos foram mostradas nas curvas referentes às tensões totais. É importante notar que tanto o incremento imposto de carga como o tempo de espera entre carregamentos consecutivos não foi constante.

Na figura 6.2 (a), pode ser verificado que, na primeira etapa de alteamento, foi imposta uma carga mais elevada do que nas outras duas etapas. Como na primeira etapa a possibilidade de ocorrência de rupturas é maior, pois, além de não terem ocorrido ganhos significativos nas baixas resistências dos solos moles de fundação, esta se encontra sob a ação das maiores sobrecargas, considerando etapas com até a mesma espessura de aterro, esta situação pode causar estranheza. Contudo, o que ocorreu na realidade foi uma antecipação, com base nos resultados da instrumentação, da implantação de parte do carregamento previsto para a 2ª etapa, que era da mesma ordem de grandeza do carregamento da primeira etapa.

dessa rápida dissipação de u_e e desconsiderando qualquer tipo de interferência nos registros das poro-pressões, seria possível cogitar então que os recalques medidos na maior parte do tempo, conforme mostrado na figuras 6.2 (b), se referem principalmente à componente secundária do mesmo.

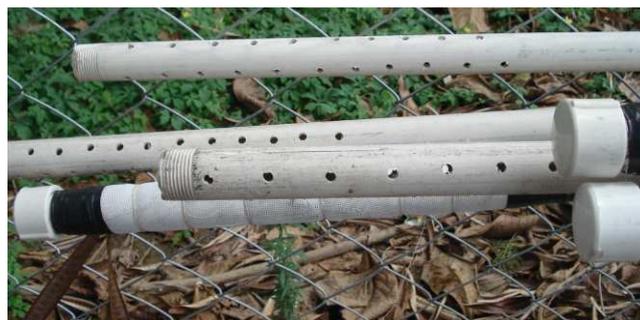
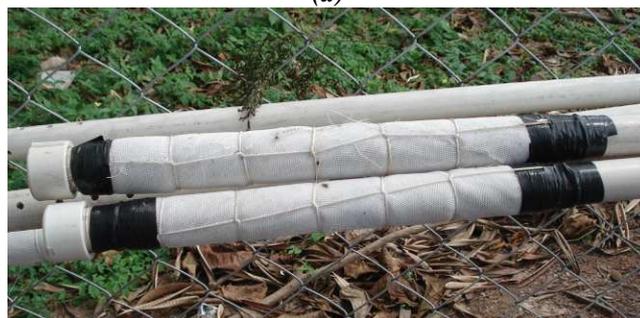
Figura 6.3 – Detalhes dos tubos piezométricos.

Os piezômetros do tipo Casagrande consistem em conjuntos formados por um elemento poroso (bulbo) e um tubo de PVC (1" de diâmetro), que possui uma das extremidades perfuradas (furos com 6 mm de diâmetro e que cobrem ao menos 10 % da área da extremidade perfurada do tubo).

Os tubos de PVC foram instalados em furos (4" de diâmetro) de sondagem previamente executados até profundidades maiores que aquelas para as quais se desejava verificar os excessos de poro-pressão. Para evitar a entrada de solo no tubo, este era tamponado na extremidade (perfurada) enterrada e, sobre a área perfurada, o mesmo era envolto por duas camadas de tela de nylon, com abertura inferior ao diâmetro equivalente de um grão da areia fina. Detalhes dos tubos piezométricos podem ser vistos na figura 6.3.

O espaço formado entre as paredes do tubo e do furo foi preenchido, em sua base, ao redor da área perfurada do tubo, com areia fina limpa, e formava assim um bulbo com 60 cm de comprimento. Acima deste bulbo de areia, com o objetivo de garantir a correta determinação da carga piezométrica no ponto de interesse, o furo foi selado com bentonita. Este selo evita a possível ocorrência de percolação preferencial ao longo da parede externa do tubo (espaço formado entre as paredes do tubo e do furo).

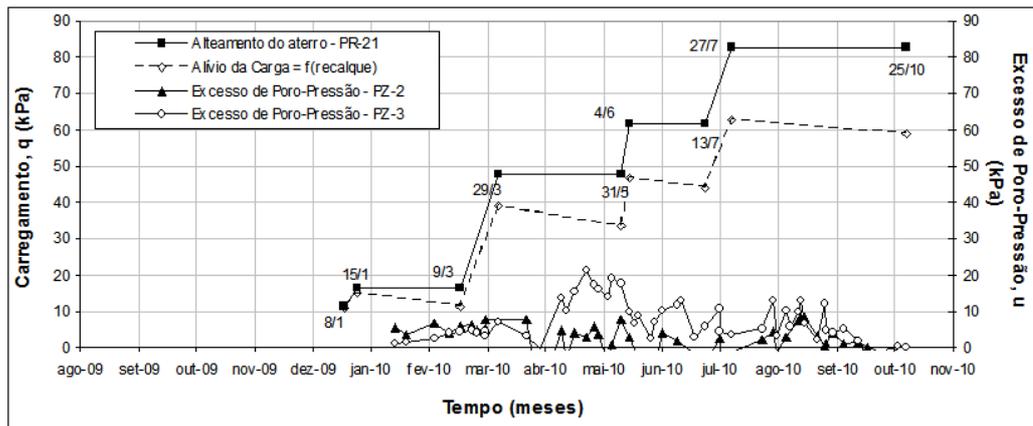
Figura 6.4 – Registros dos excessos de poro-pressão nos piezômetros de Casagrande.

Na EMI-62, foram instalados os piezômetros PZ-02 e PZ-03. Conforme indicado na figura 3.9, estes piezômetros foram instalados respectivamente a 12 e a 1,5 m de profundidade. Os registros dos excessos de poro-pressão (u_e), ao longo do tempo, medidos nestes 2 piezômetros, estão apresentados conjuntamente na figura 6.4. Junto desses registros, estão também mostrados aqueles referentes ao alteamento do aterro. Neste caso, eles se referem ao local de instalação da PR-21, que não foram implantadas na EMI-62, conforme descrito no item 6.1.

Pode ser verificado (figura 6.4) que, quanto aos valores dos excessos de poro-pressão registrados, aqueles referentes ao piezômetro PZ-02 mostraram-se relativamente baixos e aproximadamente constantes ao longo de todo o tempo.

Neste caso, em nenhum momento as pressões ultrapassaram valores da ordem de 10 kPa.

Quanto aos registros do piezômetro PZ-03, observou-se a elevação acentuada nos valores de u_e – cerca de 20 kPa – após a primeira etapa de carregamento, muito embora este excesso tenha se dissipado rapidamente (cerca de um mês). Após as segunda e terceira etapas de carregamento, nova elevação nos valores de u_e foi registrada, contudo menos expressiva – da ordem de 10 kPa. Estes excessos foram também dissipados em cerca de um mês após o término do respectivo carregamento. Neste caso, é importante notar que os valores de u_e são levemente inferiores, porém condizentes com o carregamento aplicado na superfície.

Quando se comparam os registros dos excessos de poro-pressão dos dois piezômetros, nota-se que eles mostraram valores da mesma ordem de grandeza, até ser observada a elevação acentuada daqueles medidos no piezômetro PZ-03. A partir deste ponto, os valores observados neste piezômetro (PZ-03) foram sempre maiores que os observados no piezômetro PZ-02, muito embora em pouco menos de um mês a diferença tenha reduzido significativamente. Estes registros indicam, a princípio, que apenas o piezômetro PZ-03 está respondendo ao carregamento aplicado.

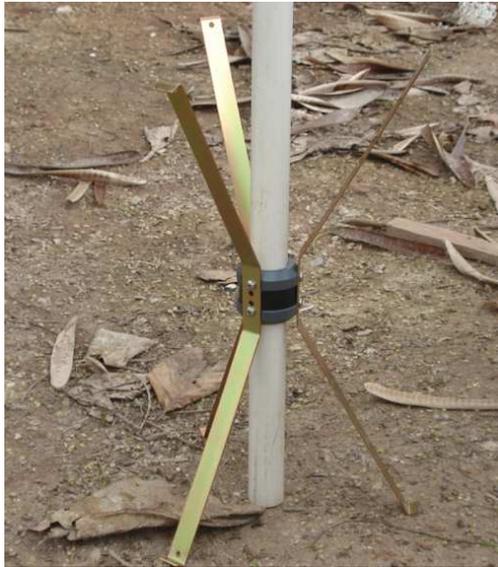
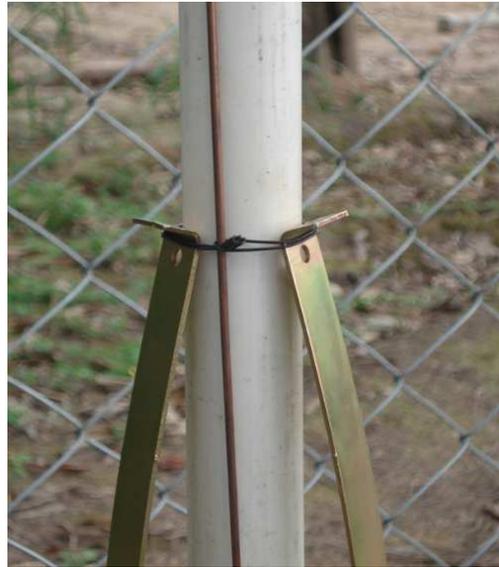
Figura 6.5 – Detalhes dos sensores magnéticos.

Em profundidade, os deslocamentos verticais são quantificados a partir da instalação de sensores magnéticos, que, devido à forma das hastes aparafusadas a eles, são conhecidos como aranhas magnéticas. Estes sensores magnéticos possuem a forma de um cilindro vazado. Eles são instalados em tubos guia de PVC, que por sua vez são instalados em furos de sondagem previamente executados.

Durante a instalação desses sensores, as hastes são fechadas e amarradas (laço) por um fio de plástico, o que permite se fazer o deslocamento do instrumento, pelo espaço entre as paredes do tubo guia e do furo, até a profundidade definida em projeto. Quando esta profundidade é atingida, o laço é solto e as hastes se abrem e fixam-se no solo mole adjacente. O acompanhamento dos deslocamentos é feito por meio de um torpedo, que, no interior do tubo guia, acusa a presença do sensor quando passa na profundidade em que este se encontra. Detalhes dos sensores magnéticos e da forma que são amarrados no momento da instalação foram apresentados respectivamente na figura 6.5 (a) e (b).

(a) vista do instrumento com hastes abertas.

(b) detalhes da amarração das hastes

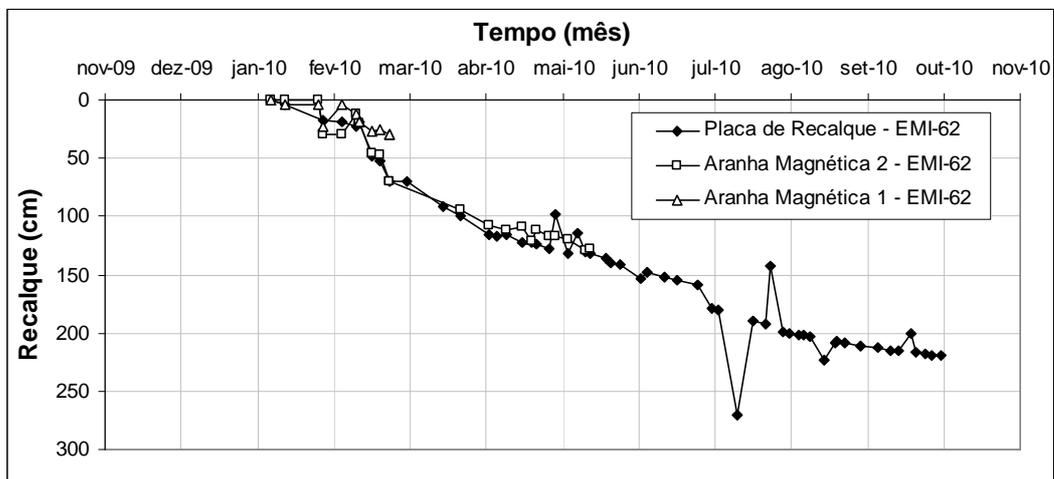
Figura 6.6 – Registros dos recalques na EMI-62.

Na EMI-62, foram instaladas duas aranhas magnéticas – AR-01 e AR-02. Conforme indicado na figura 3.11, estas aranhas foram instaladas respectivamente a 12 e a 1,5 m de profundidade. Os registros dos deslocamentos ao longo do tempo destas aranhas podem ser vistos na figura 6.6.

Nesta mesma figura, também estão mostrados os registros dos recalques ocorridos no local de implantação da EMI-62. Neste caso, foram mostrados os registros da placa de recalque PR-62, instalada na base do aterro, no mesmo ponto em que foram instaladas as aranhas magnéticas.

Verifica-se (figura 6.6) que os registros dos recalques da aranha AR-01 se interromperam cerca de 1,5 mês após a instalação do instrumento. Assim sendo, estes registros não permitiram fazer qualquer tipo de avaliação do comportamento do subsolo. Vale a pena informar que, para se determinar a profundidade de

Pode ser verificado também (figura 6.6) que as outras duas curvas, referentes à aranha AR-02 e à placa de recalque PR-62, se mantiveram bastantes próximas ao longo dos 4 meses de registros, com os deslocamentos levemente inferiores quando medidos na aranha magnética AR-02.

Neste caso, ressalta-se que a aranha magnética AR-02 foi instalada a apenas 1,5 m de profundidade e de distância da placa de recalque. A princípio, esta reduzida distância poderia ser uma justificativa para a ocorrência de deslocamentos semelhantes, contudo, a alta deformabilidade do solo, caracterizada pelos elevados (cerca de 1,4 m) recalques observados em 4 meses, não permite se fazer tal afirmação.

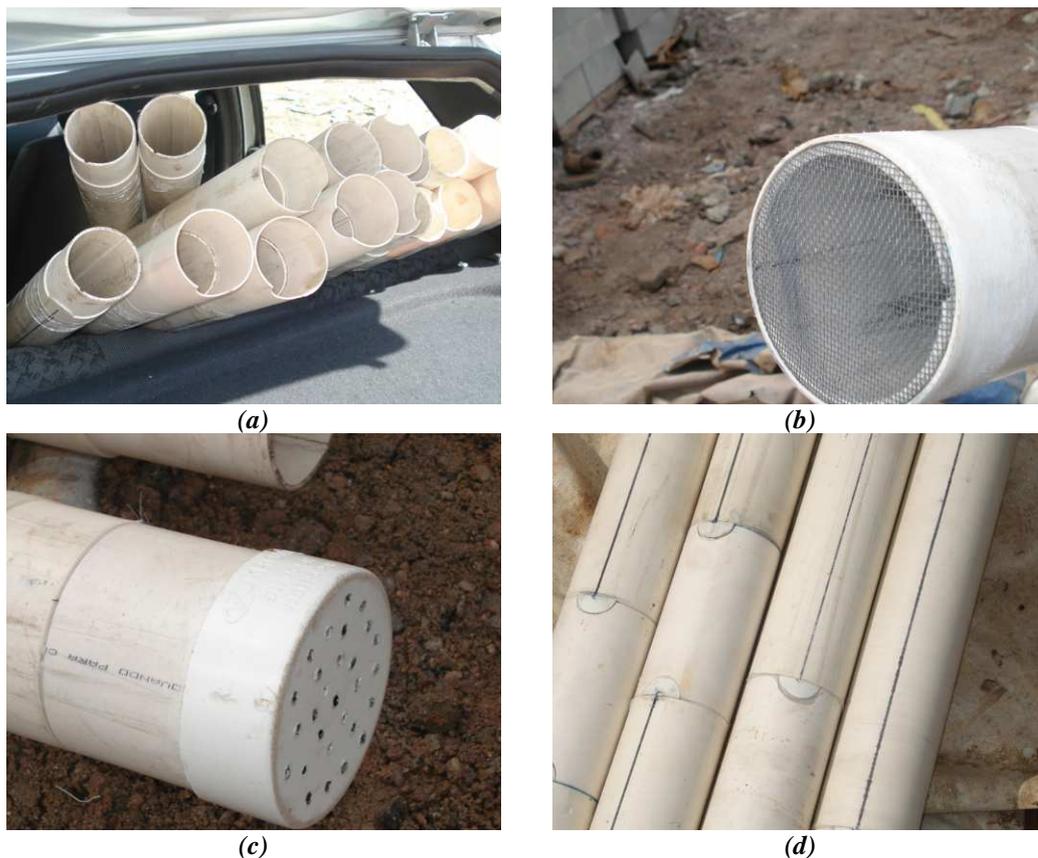
Figura 6.7 – Detalhes dos tubos inclinométricos - Geoprojetos.

No depósito de solos moles em estudo, foram instalados 4 tubos inclinométricos, mas conforme mencionado serão considerados apenas os registros realizados em 2 destes - IN.62-15 e IN.62-68 (IN-01 e IN-02, conforme mostrado na figura 3.7). Os tubos inclinométricos instalados foram projetados pela empresa Geoprojetos. Eles são constituídos de PVC, possuem encaixe do tipo macho-fêmea e são práticos de transportar, diferentemente dos convencionais em alumínio. Na figura 6.7, podem ser vistos detalhes destes tubos guias.

Pode ser verificado, nesta figura, que o tubo possui apenas duas ranhuras, diametralmente opostas, que foram alinhadas perpendicularmente ao eixo do

aterro. É importante então citar que os torpedos atualmente possibilitam a realização de registros de movimentos na direção em que as ranhuras foram alinhadas e na direção perpendicular à mesma. Contudo, esta última costuma ser menos precisa.

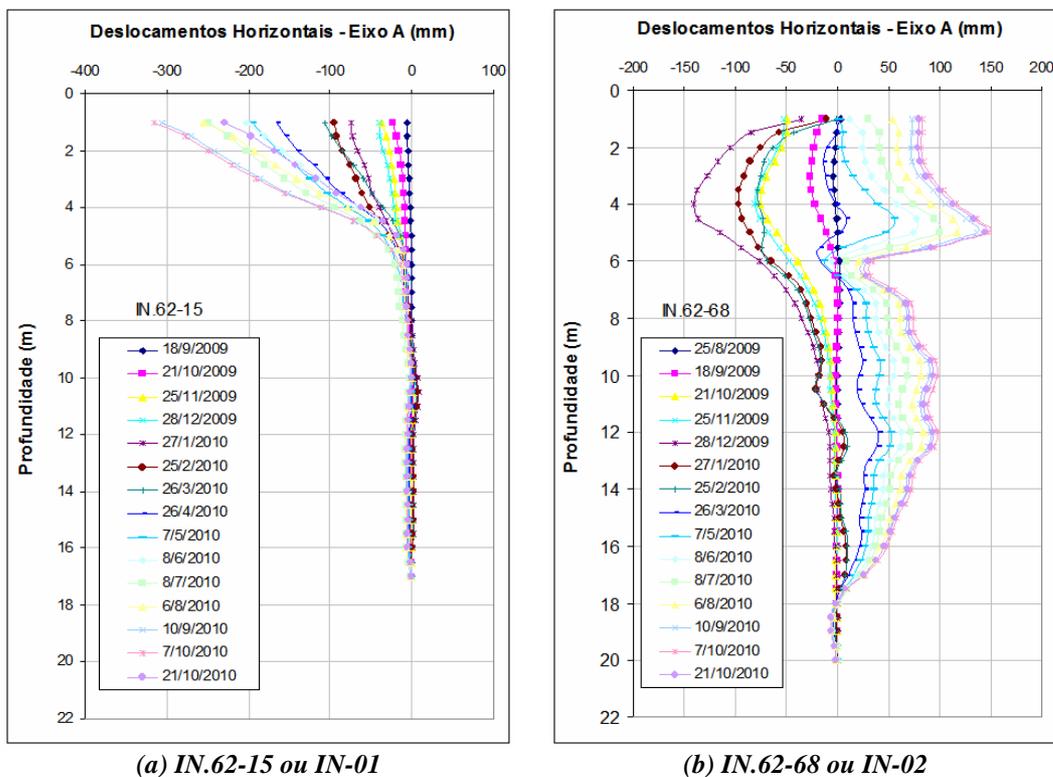
Figura 6.8 – Registros dos deslocamentos horizontais.

Nas figuras 6.8 (a) e (b), foram mostrados os deslocamentos horizontais respectivamente registrados nos inclinômetros IN.62-15 e IN.62-68 (ou IN-01 e IN-02, conforme figura 3.7). Estes registros são referentes apenas aos deslocamentos ao longo do eixo perpendicular ao do aterro – Eixo A. Os sinais positivos indicam deslocamentos ocorridos no sentido oposto ao do aterro.

No caso do IN.62-15, instalado no lado direito do aterro, nota-se que os deslocamentos ocorreram até a profundidade aproximada de 6 m. No final de um ano, foram observados deslocamentos, a 1 m da superfície, de cerca de 30 cm, que se reduziram gradualmente com a profundidade. Os registros negativos indicam, contrariamente ao que se pode esperar, a ocorrência de deslocamentos no sentido do aterro. Estes deslocamentos podem ser explicados em parte pela assimetria da fundação, que favorecia os deslocamentos para apenas um sentido. Os registros

No caso do IN.62-68, instalado no lado esquerdo do aterro, foram registrados deslocamentos ao longo de cerca de 17 m de profundidade, sendo os maiores valores registrados até cerca de 6 m, profundidade na qual se observa uma descontinuidade nos deslocamentos. Os deslocamentos se mostraram no sentido do aterro durante os 5 primeiros meses de registros e se inverteram após este período. Os deslocamentos aproximadamente nulos mostram que os inclinômetros foram engastados em um horizonte inferior mais competente acerca de 3 m abaixo da camada de solos moles – 20 m de profundidade.

Um aspecto a ser notado na figura 6.8 (b) é o ponto de descontinuidade de deslocamento, situado próximo à marca de 6 m de profundidade, conforme citado anteriormente. Neste caso, observam-se movimentos horizontais relativamente inferiores aos ocorridos nas porções superiores e até mesmo inferiores do perfil. Este tipo de comportamento pode ser associado à presença de um solo relativamente menos deformável. Recorrendo mais uma vez aos ensaios de piezocone (item 5.1), nota-se que esta profundidade (6 m) é a mesma para qual foi identificado o início de uma camada com presença de um solo com características de drenado. Estas observações corroboram os resultados dos ensaios de laboratório com solos de amostras coletadas na proximidade deste horizonte. Assim sendo, estes resultados sugerem a presença de uma camada de solo contínua, por volta de 6 m de profundidade, com características bastante diferentes dos solos muito moles do depósito.
