3 Caracterização dos Ensaios Experimentais

3.2. Modelo Experimental Estudado

3.3. Modelo Experimental *Pull Out*

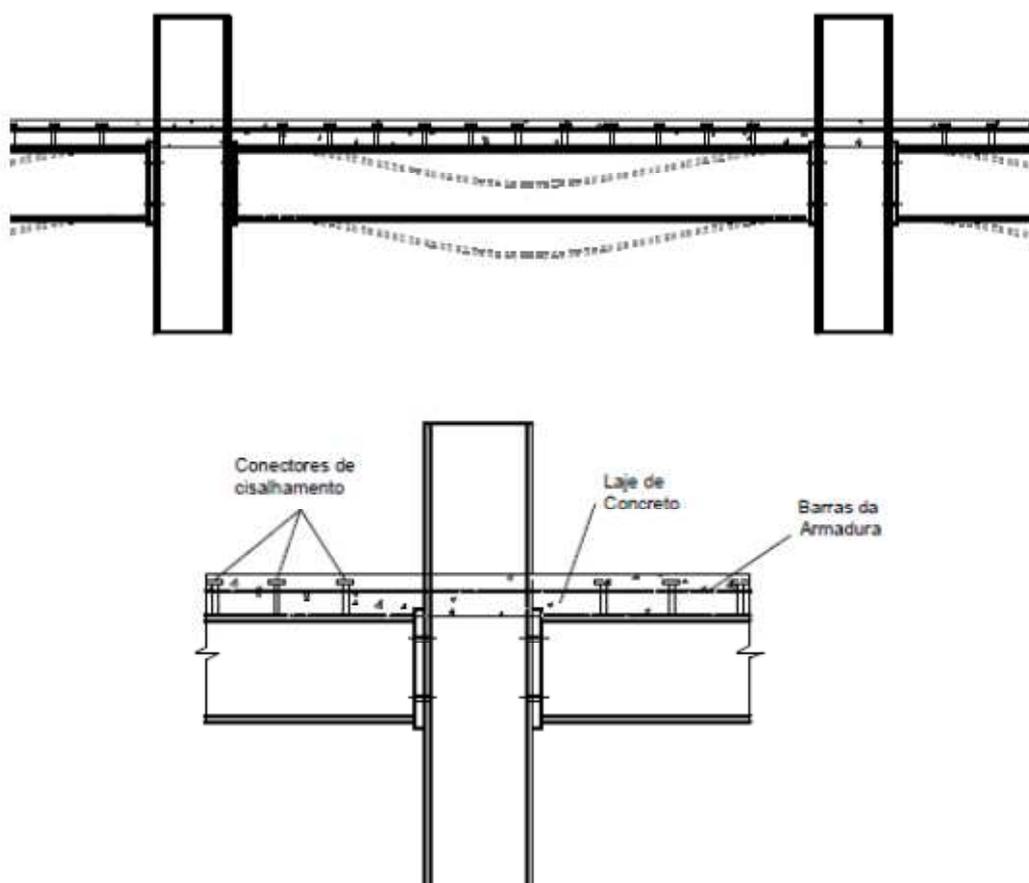
Figura 3.1 – Viga contínua (Ramires, 2010).

A Figura 3.1 apresenta os principais componentes envolvidos no estudo da região de momento negativo: laje de concreto, barras de armadura e conectores de cisalhamento. Para o estudo desses componentes, admite-se que existe um caminho de transmissão, que inicia-se na mesa da viga e fixa-se por meio da solda do conector de cisalhamento, passando pelo concreto, onde ocorre a interação entre os dois componentes. A trajetória prossegue para as barras de armadura, ocorrendo nova interação entre os últimos componentes, onde há atuação propriamente dita das barras da armadura. Ligado a isso, ainda existe a possibilidade de ocorrer outras formas de transmissão, que não têm coerência de equilíbrio ou estabilidade de comportamento, conforme mostrado na Figura 2.28. Cada um dos componentes pode ter inúmeras variações que influenciam direta ou indiretamente no comportamento da ligação.

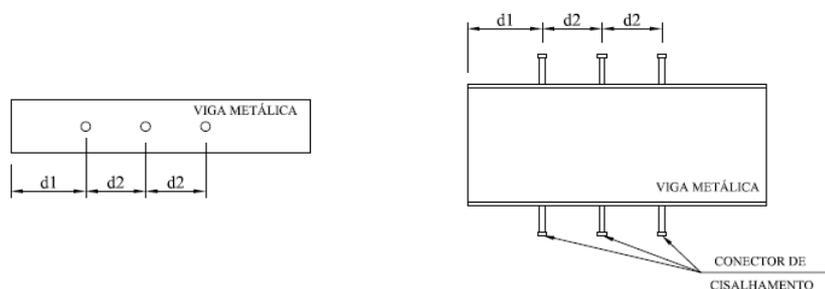
Figura 3.2 – Padrão para espaçamento dos conectores ($d1$ e $d2$).

O comprimento da armadura é calculado por meio da combinação do espaçamento dos conectores, que é representado pela face externa da mesa do pilar até o primeiro conector, e do espaçamento entre os próprios conectores, conforme Figura 3.2.

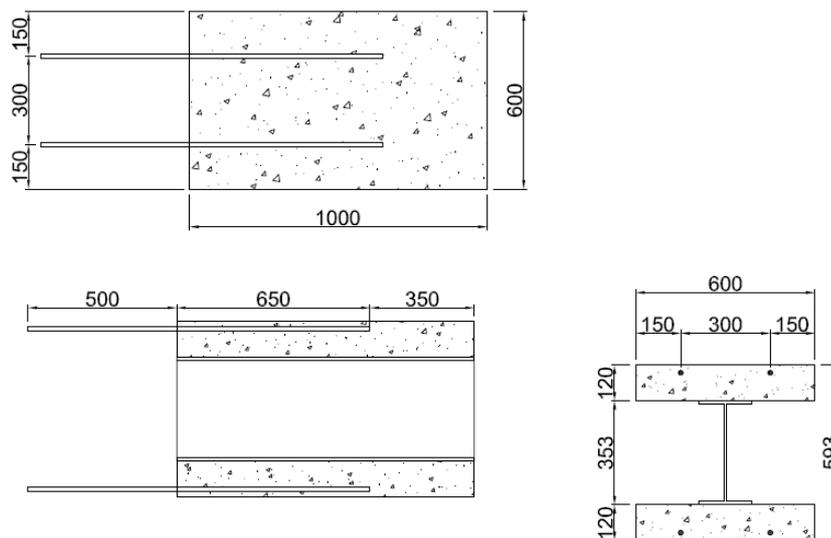
Figura 3.3 – Arranjo dos pré-ensaios (Ramires, 2010).

Quanto as configurações do ensaio, as lajes de concreto tinham dimensões de 120 x 600 x 1000 mm, conforme Figura 3.3, ligadas cada uma a uma das mesas da viga de aço. Para a ligação entre a laje e o perfil metálico foi utilizado o conector tipo *stud* e a configuração seguiu o apresentado na Figura 3.4.

Para a armadura principal dos *pull outs* utilizou-se o comprimento de 650 mm de ancoragem e comprimento total de 1050 mm, conforme Figura 3.3, e duas barras em cada laje.

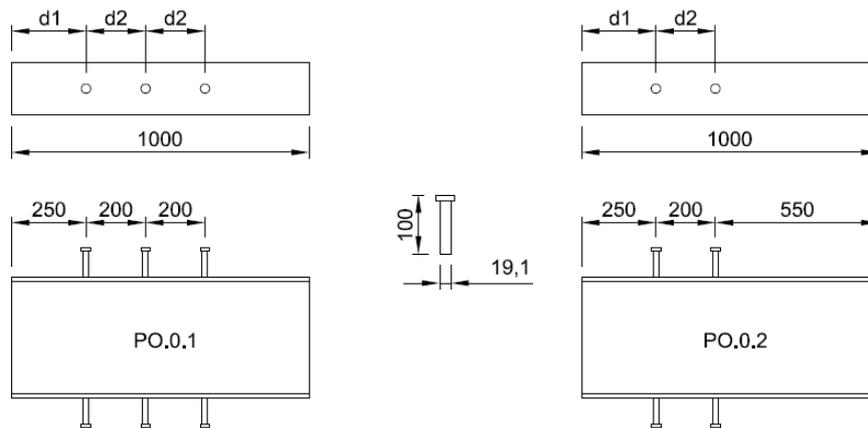
Figura 3.4 – Posicionamento dos conectores de cisalhamento para os pré-ensaios (Ramires, 2010).

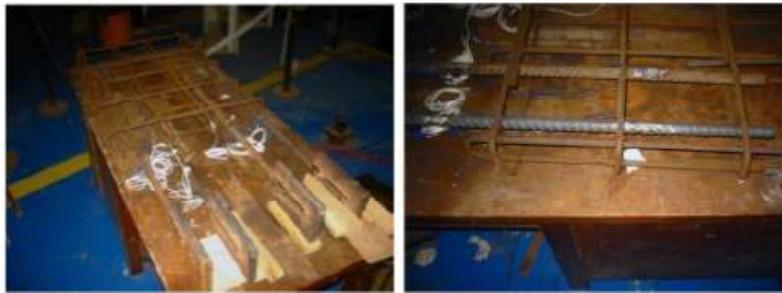
Figura 3.6 – Extensômetros nas armaduras principais dos *pull outs* (Ramires, 2010).

Os extensômetros foram fixados na barra para medir a deformação específica, externamente, para verificar o comportamento sem a influência do

concreto, e internamente, para a obtenção com a influência do elemento, em relação ao conjunto aço-concreto sob tração. Os pares internos foram localizados entre conectores de cisalhamento, para verificação do comportamento das barras nesta região, devido a hipótese de ser a região com menor fissuração, e por conseguinte, de maior tensão na barra e concreto tracionados.

Foram utilizados outros extensômetros na barra de diâmetro igual a 5 mm, com o objetivo de por meio da medição da deformação específica da barra estimar as aberturas ou fissuras prováveis de ocorrer no concreto, sendo posicionados na linha de conectores, onde se pressupõe ser a área que primeiro ocorrerá a fissuração. Os estribos não receberam instrumentação.

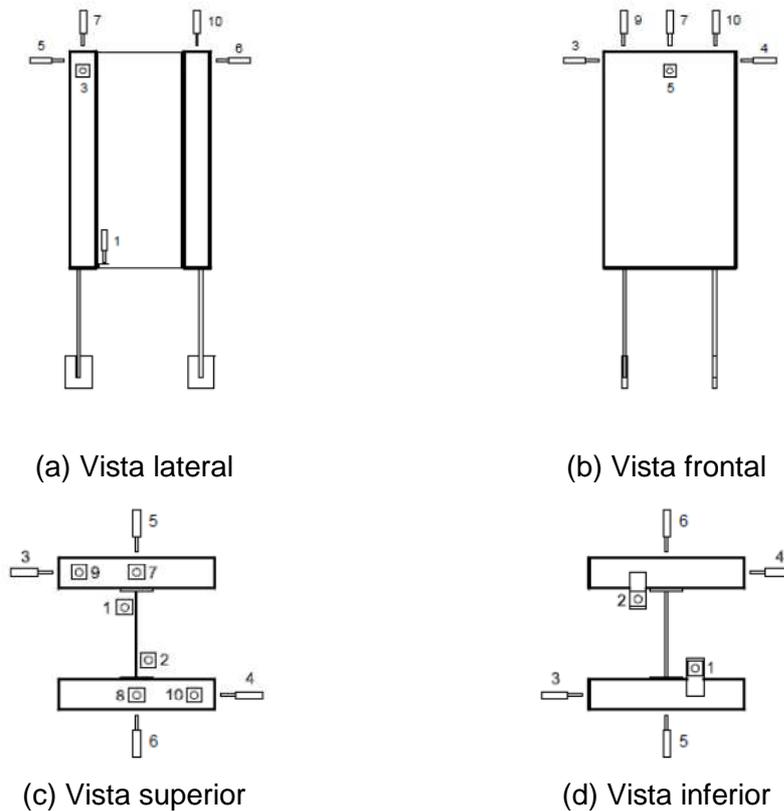
Figura 3.8 – Localização e identificação dos LVDTs (Ramires, 2010).

Os transdutores de deslocamento (LVDTs) foram posicionados de forma a permitir a leitura de movimentos muito pequenos. A Figura 3.8 apresenta a configuração e identificação de todos os LVDTs e a Figura 3.9 o detalhe de montagem. Os LVDTs 1 e 2 estão localizados na parte inferior do ensaio, para medir o deslocamento relativo entre o perfil metálico e a laje de concreto; LVDTs

2, 3 e 4 para medir os deslocamentos laterais, identificando algum desequilíbrio da estrutura no plano horizontal; LVDTs 7, 8, 9 e 10 foram utilizados para medir o deslocamento vertical do ensaio, onde 7 e 8 as medições relativas entre aço e concreto, e os 9 e 10 para acompanhar o deslocamento em relação ao solo.

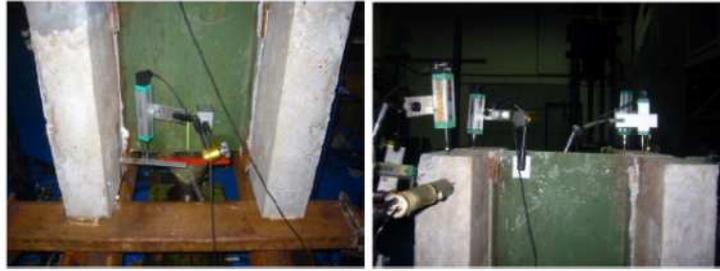
Figura 3.9 – Posicionamento dos LVDTs (Ramires, 2010).

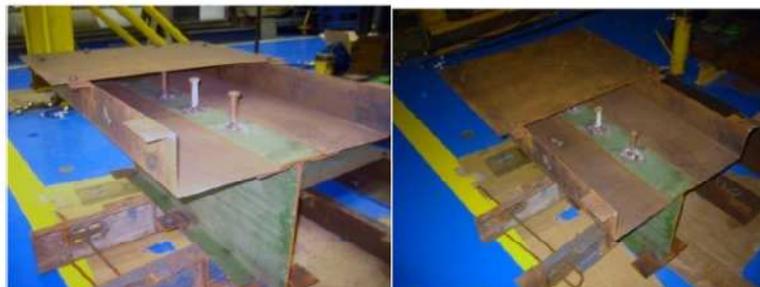
Figura 3.10 – Forma metálica para os pré-ensaios (Ramires, 2010).

Foram utilizadas formas metálicas para os pré-ensaios, conforme Figura 3.10.

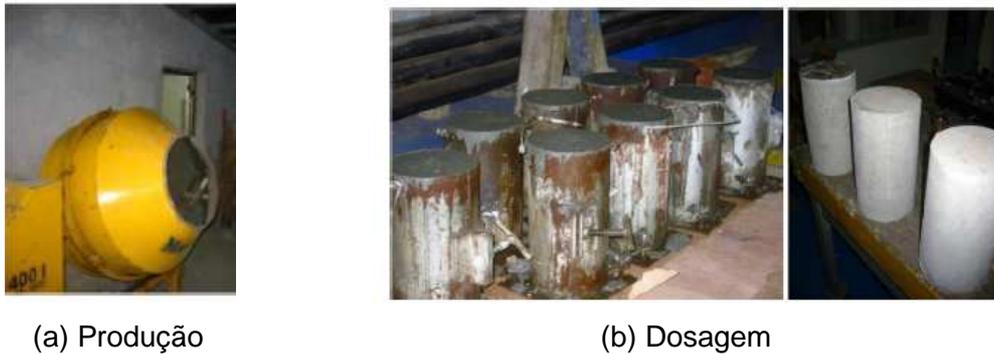
Figura 3.11 – Execução do concreto dos pré-ensaios (Ramires, 2010).

O concreto para a laje dos ensaios iniciais foram preparados na betoneira do próprio laboratório, conforme Figura 3.11 (b). O traço considerado para sua execução foi obtido empiricamente, com resistência a compressão prevista de 30 MPa. A espessura da laje era 12 cm, e as dimensões estão conforme o esquema do ensaio, apresentado na Figura 3.3.

A Figura 3.11 (a) apresenta as características dos corpos de prova para o estudo da resistência a compressão, tendo sido confeccionado por meio do método preconizado pelo Instituto de Pesquisas Tecnológicas do Estado de São Paulo – IPT.

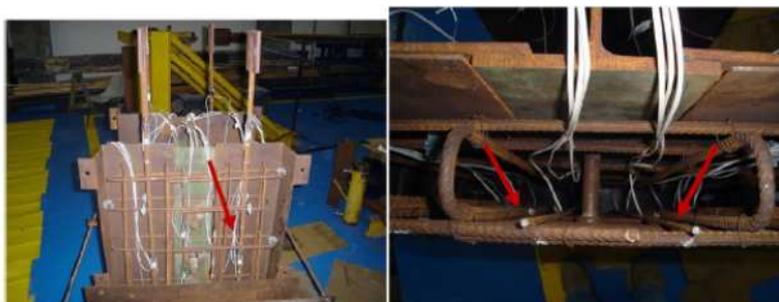
(a) Armadura de 5 mm.

(b) Armadura dos estribos.

Figura 3.12 – Armaduras dos pré-ensaios (Ramires, 2010).

Foram utilizados três tipos de armadura: barra de armadura, estribos, e barra auxiliar. A última, de diâmetro de 5 mm, foi incluída no sistema para medir a deformação do concreto, por meio da colocação de extensômetros ao longo do seu comprimento, localizados próximos a linha de conectores de cisalhamento. Essa região foi escolhida devido a hipótese de que haveria o cruzamento das linhas de fissuras na laje de concreto, com a deformação específica da barra, semelhante a deformação do concreto. As barras auxiliares são apresentadas na Figura 3.12(a).

O dimensionamento dos estribos atendeu às recomendações do *Eurocode 4*, e tinham a função de controlar a fissuração da laje, dispostos nas direções longitudinais e transversais, distribuídas ao longo do comprimento da laje, conforme Figura 3.12(b), sendo observada a montagem do estribo realizada.

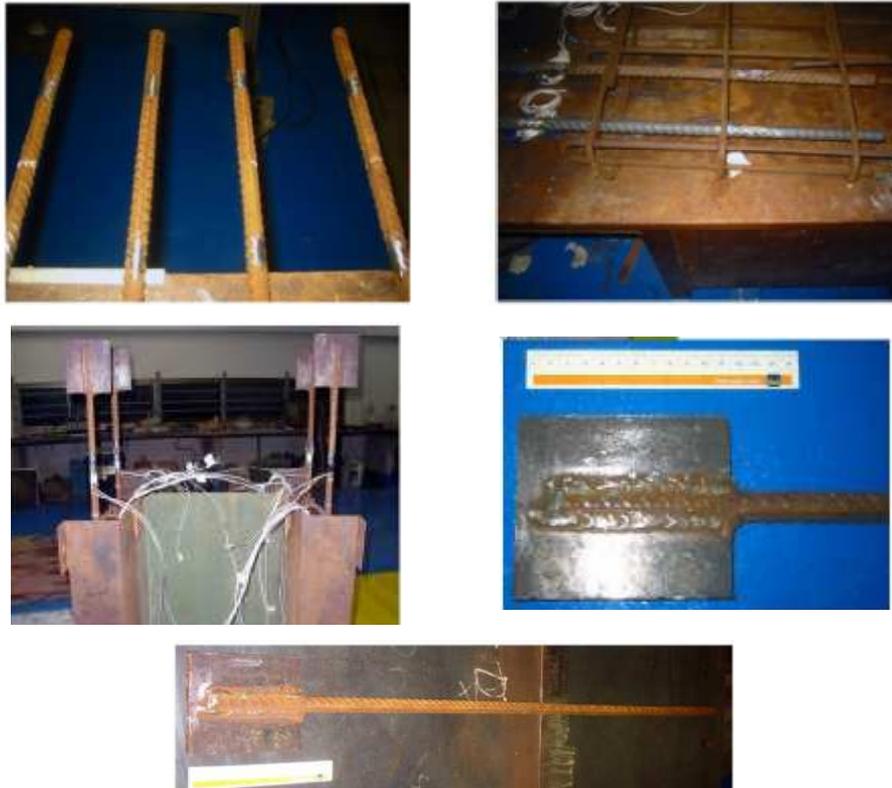
Figura 3.13 – Barra de armadura: detalhes e posicionamento dos extensômetros (Ramires, 2010).

As barras de armadura foram tratadas de forma a permitir o recebimento dos extensômetros. As barras e os estribos foram produzidos com aço CA-50. A Figura 3.13 apresenta os extensômetros colados nas barras dos pré-ensaios.

Por último, a barra de armadura de diâmetro de 16 mm, com a função de aplicar a força de tração à laje de concreto, fixada na extremidade por placas de aço, conforme Figura 3.13. As armaduras foram posicionadas próximas ao ponto correspondente a um terço da largura da laje, tendo um par de extensômetros interno para medir as deformações específicas do concreto, na proximidade dos conectores de cisalhamento, e outro posicionado externo da laje de concreto, conforme pode ser observado na Figura 3.13.

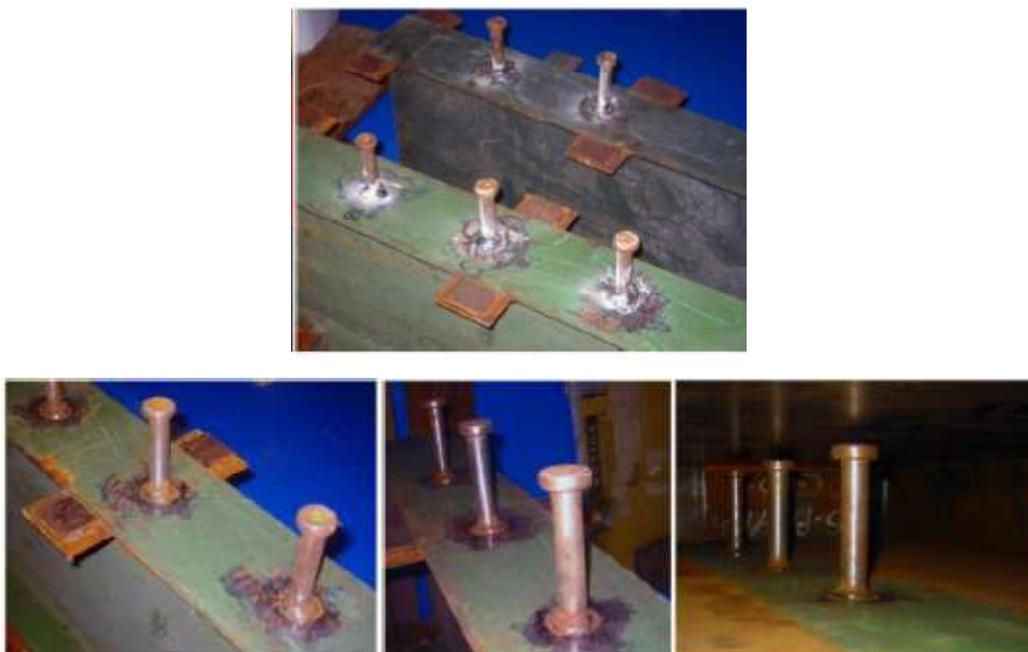
Figura 3.14 – Conectores de Cisalhamento (Ramires, 2010).

Os conectores estudados são do tipo *stud*, e foram soldados ao perfil metálico no laboratório da PUC, conforme Figura 3.14, com a função de impedir o deslizamento entre a laje de concreto e o perfil metálico. O diâmetro dos conectores é de 19 mm. Devido a sua altura recebida de 12 a 12,5 cm se fez

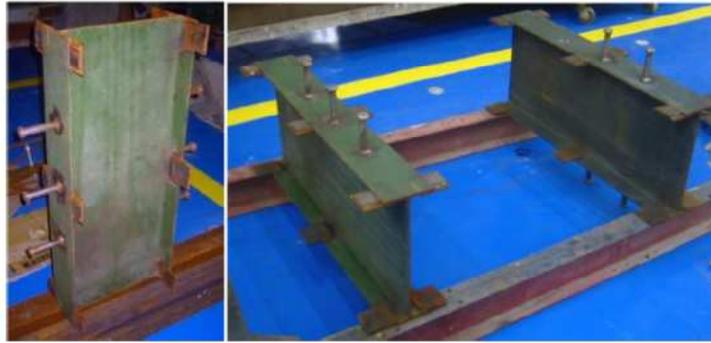
Figura 3.15 – Perfil metálico principal (Ramires, 2010).

A Figura 3.15 apresenta o perfil metálico utilizado para as vigas dos pré-ensaios que utilizaram o perfil Açominas, W 410x46,1, do tipo ASTM A-572 Gr.50.

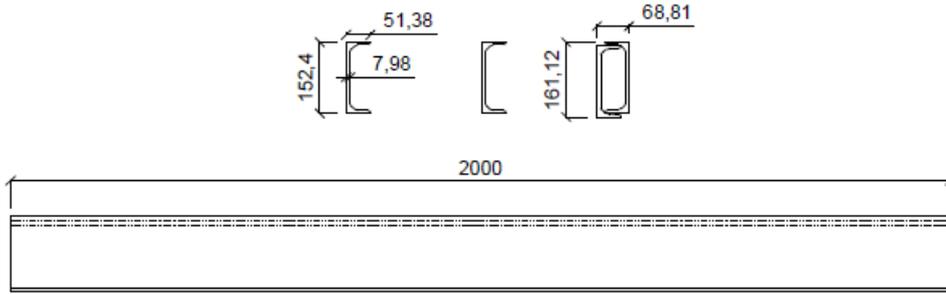
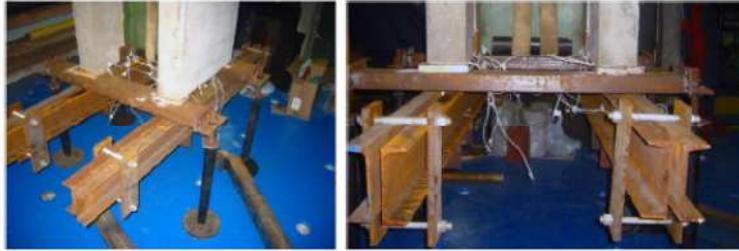
(a) Configuração

(b) Posicionamento

Figura 3.16 – Perfil metálico de travamento do primeiro nível (Ramires, 2010).

Os perfis de travamento de primeiro nível utilizados foram compostos de perfis U 6" x 12,5, conforme Figura 3.16 (a), laminados em aço tipo ASTM A-36. A Figura 3.16 (b) apresenta o posicionamento do perfil no conjunto. Para o travamento transversal, ou travamento de segundo nível, foi utilizado o perfil I 3" x 10, de mesmo aço, conforme Figura 3.17 (a). A Figura 3.17 (b) apresenta o perfil montado.

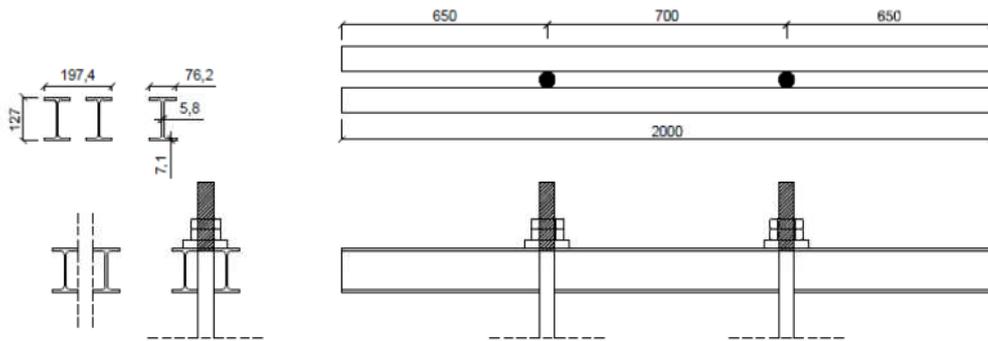
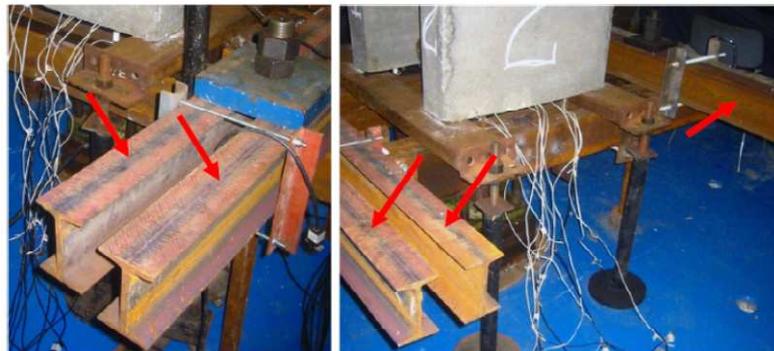
(a) Configuração

(b) Posicionamento

Figura 3.17 – Perfil metálico de travamento do segundo nível (Ramires, 2010).

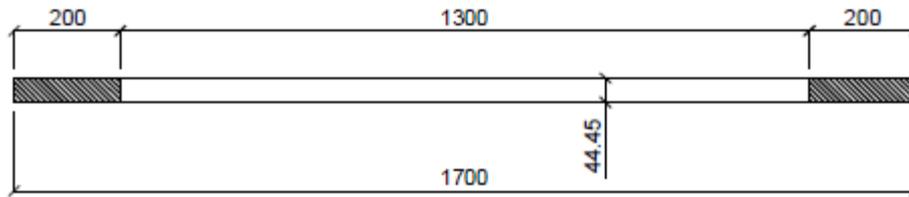
Figura 3.18 – Barra redonda (Ramires, 2010).

Para o travamento junto a laje de reação são utilizados quatro barras redondas, com diâmetro igual a $1 \frac{3}{4}$ " (44,45 mm), conforme Figura 3.18. As barras redondas foram utilizadas entre os perfis de segundo nível e travadas por meio de quatro porcas, duas em cada extremidade.

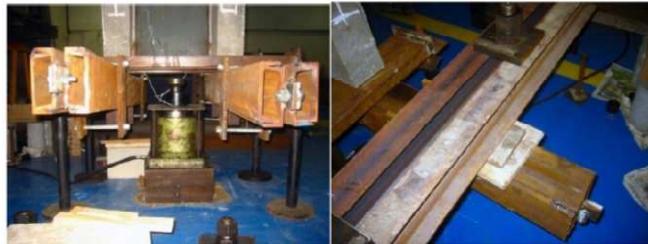
Figura 3.19 – Sistema de travamento e posicionamento do atuador hidráulico (Ramires, 2010).

Esse sistema, com os travamentos em dois níveis, permitiu que as barras de armadura fossem tracionadas pela aplicação de carga por meio de um atuador hidráulico, conforme Figura 3.19.

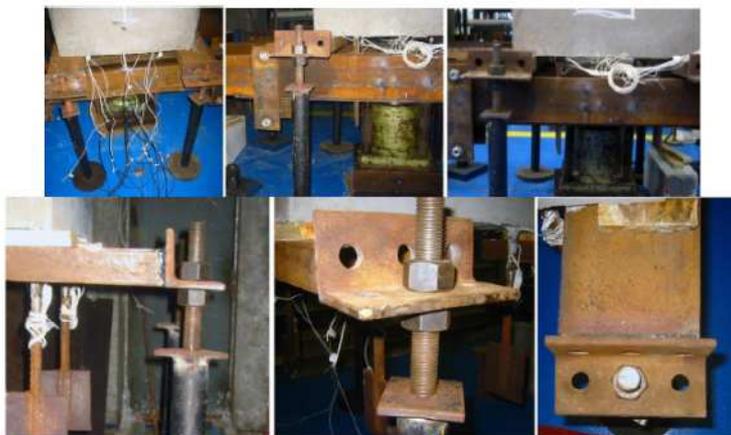
Figura 3.20 – Mesinhas de apoio dos *pull outs* (Ramires, 2010).

A Figura 3.20 apresenta a montagem da estrutura de travamento para os pré-ensaios, correspondente as mesas de apoio. Essa estrutura serviu de apoio para a realização do ensaio, localizando-se entre os furos da laje de reação onde são fixadas as barras redondas.

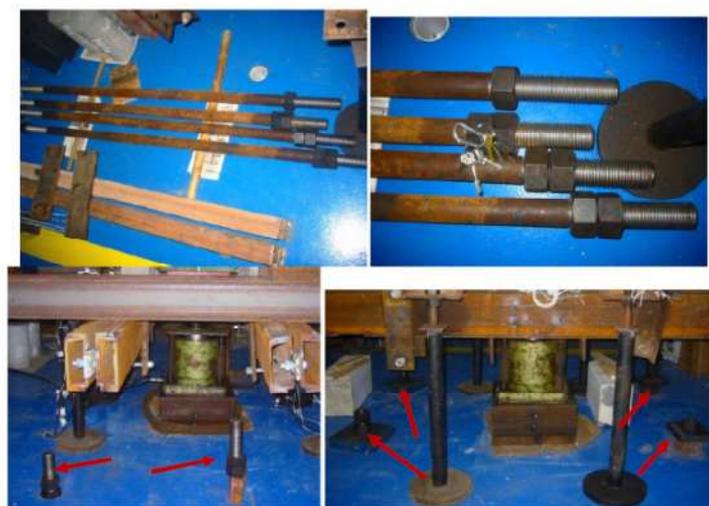
O atuador hidráulico foi posicionado entre as duas mesas, sobre placas de aço, permitindo que o atuador tivesse comprimento suficiente para manter o ensaio até o nível final pretendido, sem que para isso houvesse a necessidade de qualquer adequação da estrutura durante o ensaio. A Figura 3.21 mostra a fixação da estrutura.

Figura 3.21 – Barras redondas posicionadas nos furos (Ramires, 2010).

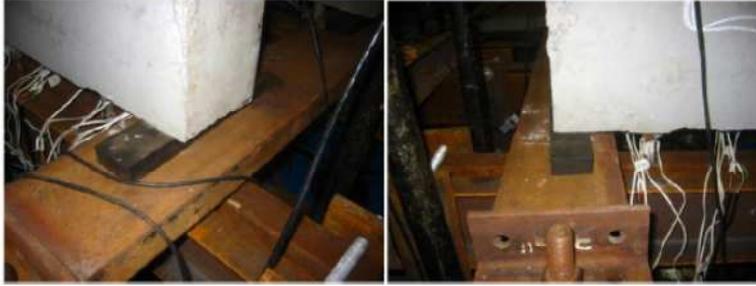
Figura 3.22 – Pontos de apoio em neoprene (Ramires, 2010).

Foi utilizado neoprene para proteger os pontos de apoio da laje do ensaio, de modo a impedir que houvesse danos na estrutura de concreto ou nos fios de instrumentação, conforme Figura 3.22, que apresenta o sistema já localizado em sua posição de ensaio, com as bordas da laje de concreto sobre o neoprene. Para melhor adaptação da placa, foi realizado um chanfro ao longo da alma do perfil, que teve a função de melhorar a distribuição das forças, aumentar a rigidez e impedir que ocorresse a flambagem local da alma do perfil principal.

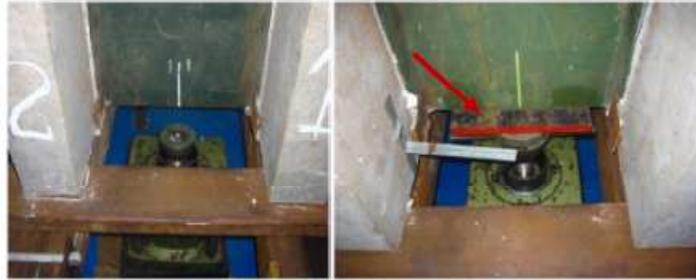
A Figura 3.23 mostra a posição da placa de distribuição posicionada sobre o atuador, de modo a manter alinhado a aplicação das solicitações em relação ao atuador hidráulico.

Figura 3.23 – Placa de distribuição de tensões (Ramires, 2010).

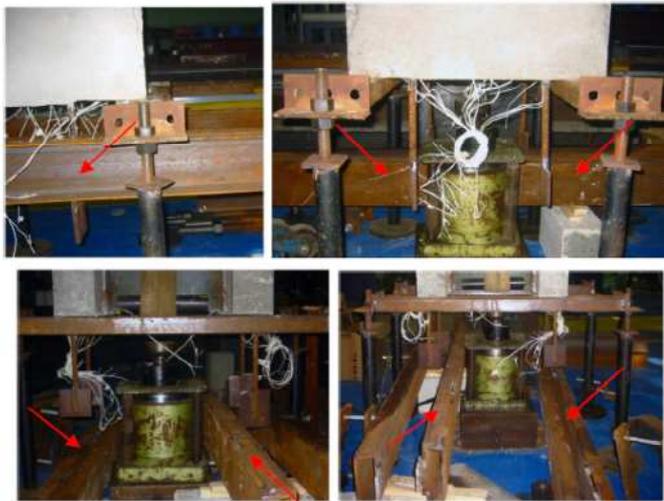
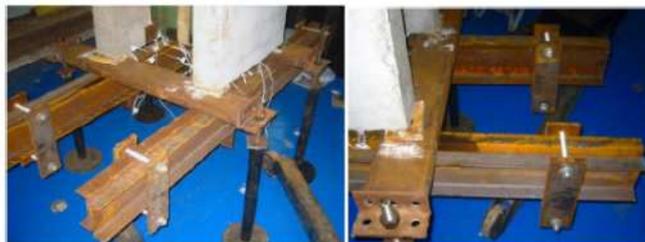
Em seguida, foram posicionadas às vigas de travamento sobre as placas soldadas nas barras de armadura, conforme Figura 3.24 (a), e as demais peças das estruturas auxiliares incorporadas ao sistema, conforme Figura 3.24 (b), referentes ao primeiro nível de travamento.

Figura 3.24 – Posicionamento das estruturas auxiliares - primeiro nível de travamento (Ramires, 2010).

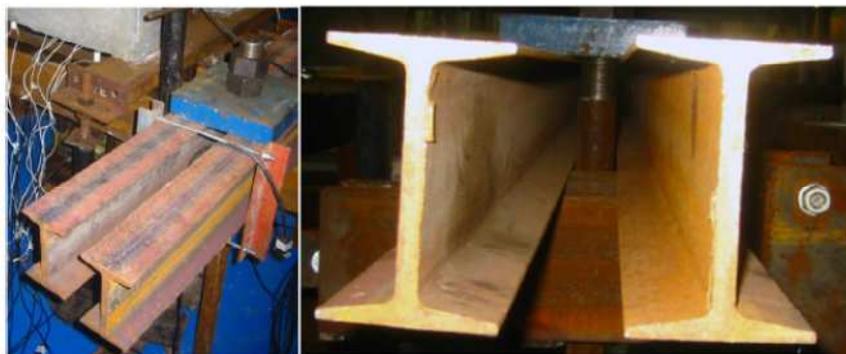
A Figura 3.25 apresenta a fixação do segundo nível de vigas de travamento, apoiada sobre as de primeiro nível, posicionados a cada dois perfis, na extremidade das vigas do primeiro nível.

Figura 3.25 – Perfis de travamento do segundo nível (Ramires, 2010).

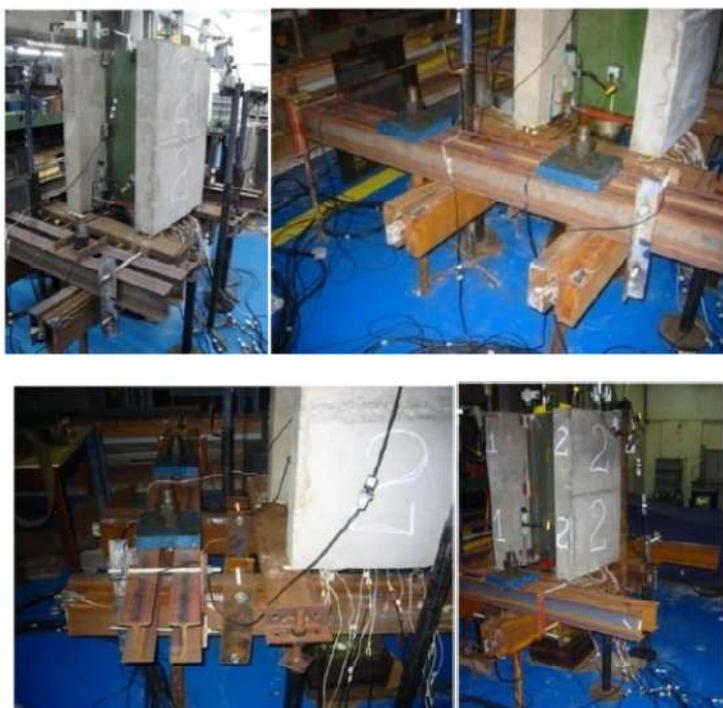
Figura 3.26 – Estrutura de travamento e *pull out* prontos para a execução do teste (Ramires, 2010).

A Figura 3.26 apresenta a estrutura do ensaio montada, após a colocação das barras redondas presas aos perfis de travamento do segundo nível.

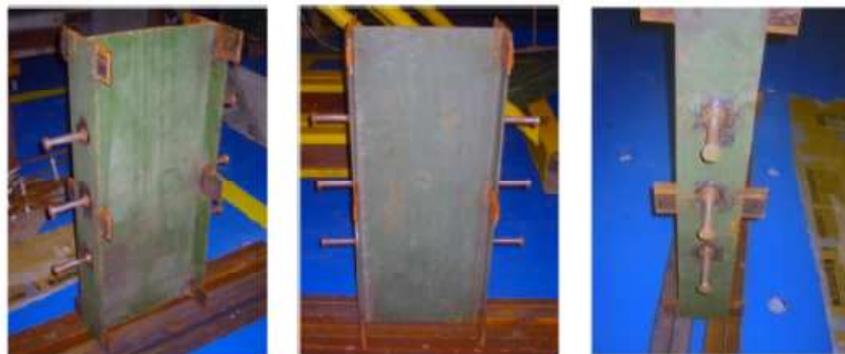
- Perfil metálico na posição vertical, Figura 3.27.

Figura 3.27 – Posicionamento do perfil metálico (Ramires, 2010).

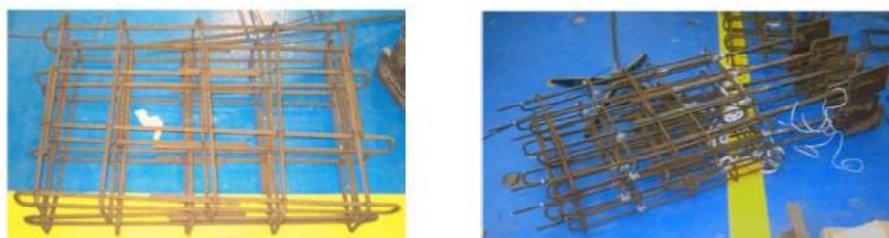
- Preparação dos estribos, unindo os longitudinais e transversais. A armadura principal e os arames que medem a tração foram fixados internamente ao estribo, conforme Figura 3.28.

Figura 3.28 – Montagem das armaduras (Ramires, 2010).

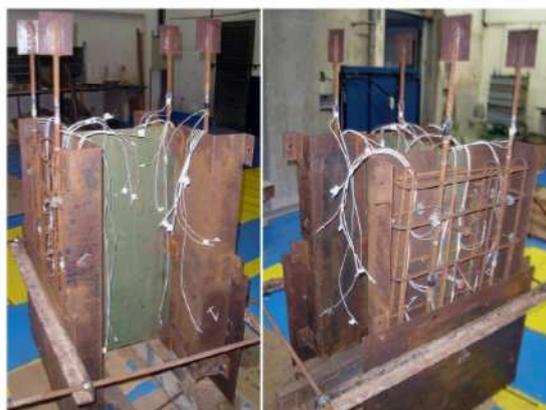
- Posiciona-se a forma metálica, de forma invertida a posição final, conforme Figura 3.29. Fecha-se a parte inferior da forma, para a concretagem. Após a concretagem, foi realizado o fechamento superior.

Figura 3.29 – Posicionamento para concretagem do *pull out* (Ramires, 2010).

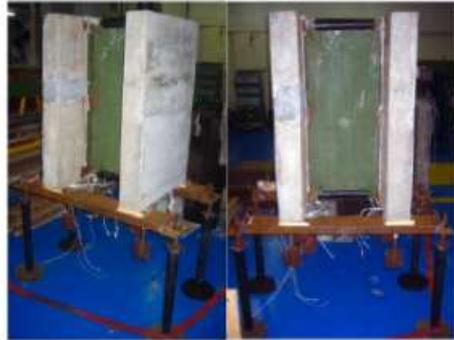
- Após a cura do concreto, retira-se as formas, e posiciona-se o conjunto conforme Figura 3.30.

Figura 3.30 – Posicionamento do *pull out* sobre a mesa (Ramires, 2010).

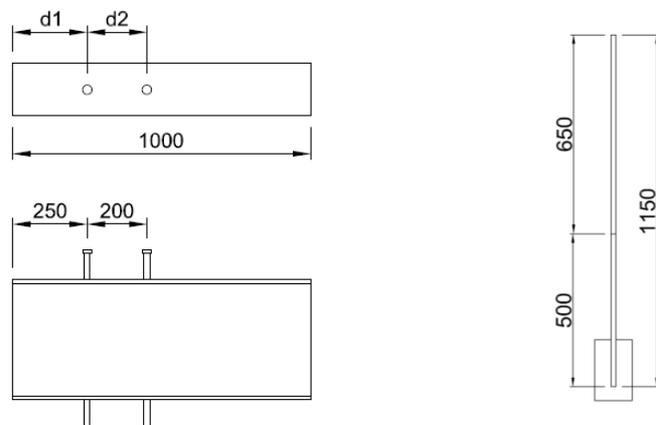
Figura 3.32 – Distribuição de conectores e barra de armadura - PO.1X.r (Ramires, 2010).

total de 1150 mm, com ancoragem de 650 mm, conforme Figura 3.32. Foram utilizadas duas barras de 16 mm em cada uma das lajes de concreto, totalizando quatro barras por ensaio.

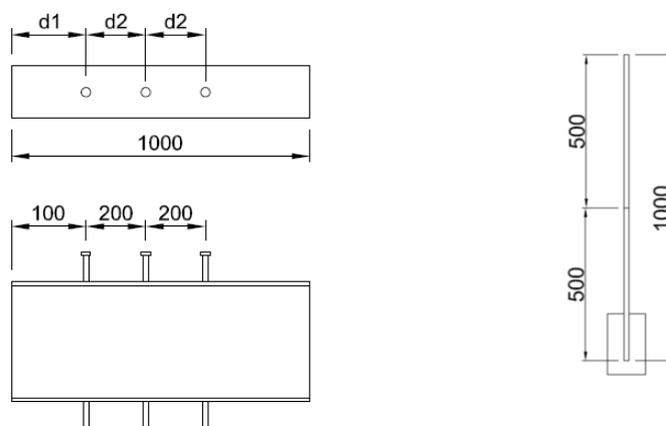
Figura 3.33 – Distribuição de conectores e barra de armadura - PO.2X.r (Ramires, 2010).

Para o grupo PO.2X.r a configuração dos conectores segue a Figura 3.33. A barra de armadura tem comprimento total de 1000 mm, com 500 mm de ancoragem no concreto, conforme Figura 3.33. Quanto a quantidade, foram consideradas quatro barras de 20 mm de diâmetro em cada uma dos lados da laje, em um total de oito barras por ensaio.

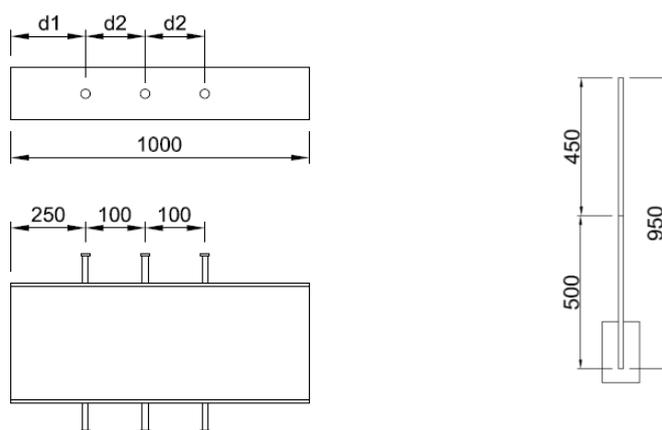
Figura 3.34 – Distribuição de conectores e barra de armadura - PO.7X.r (Ramires, 2010).

O grupo PO.7X.r desenvolvida por Ramires (2010) foi composta por três conectores de cisalhamento em cada laje, conforme Figura 3.34. A barra de armadura é representada na Figura 3.34, com 950 mm de comprimento total e 450 mm de ancoragem. O diâmetro das barras foram de 20 mm, com duas barras em cada laje, e quatro em cada ensaio.

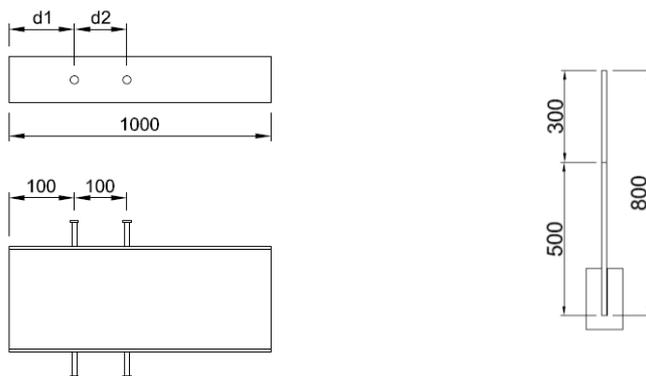
Figura 3.35 – Distribuição de conectores e barra de armadura - PO.8X.r (Ramires, 2010).

A Figura 3.35 apresenta a distribuição de conectores para o grupo PO.8X.r, composta de dois conectores em cada uma das lajes de concreto. O grupo PO.8X.r contou com a menor dimensão da barra de armadura, como pode ser observado na Figura 3.35, de dimensão total de 800 mm e ancoragem de 300 mm. Para este grupo, foram utilizadas quatro barras de 16 mm de diâmetro em cada laje de concreto, com um total de oito barras por ensaio.

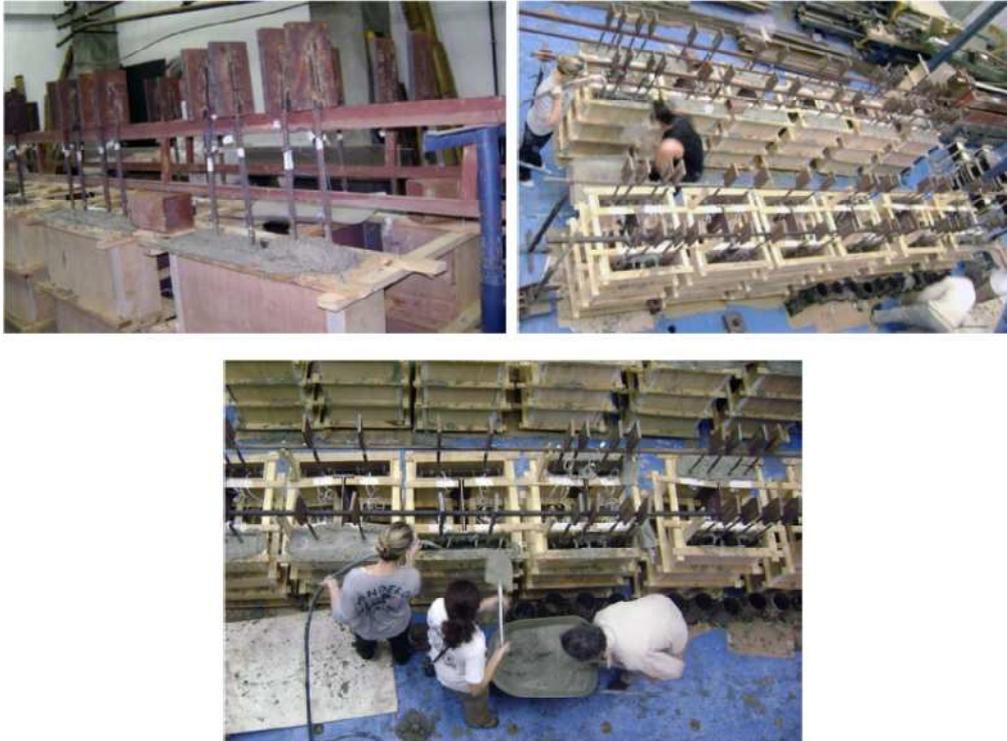
O concreto utilizado nos ensaios principais foi fornecido por concreteira, Holcim, devido a quantidade necessária, sendo concretado todos os ensaios de uma única vez, conforme Figura 3.36. A resistência a compressão (f_{ck}) esperada para o concreto também foi considerado de 30 MPa. Para a verificação da resistência foram produzidos corpos de prova, conforme Figura 3.37.

Figura 3.36 – Concretagem dos ensaios principais (Ramires, 2010).

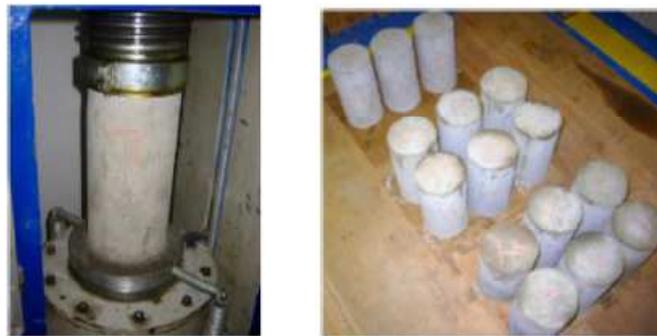
Figura 3.37 – Corpos de prova de concreto (Ramires, 2010).

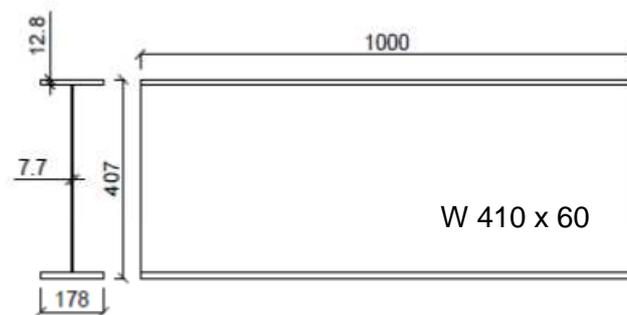
Figura 3.38 – Geometria do perfil dos ensaios principais (Ramires, 2010).

O perfil utilizado foi modificado para W 410x60, material do tipo ASTM A-572 Gr.50, permanecendo a mesma altura dos pré-ensaios. A Figura 3.38 apresenta as características do perfil.

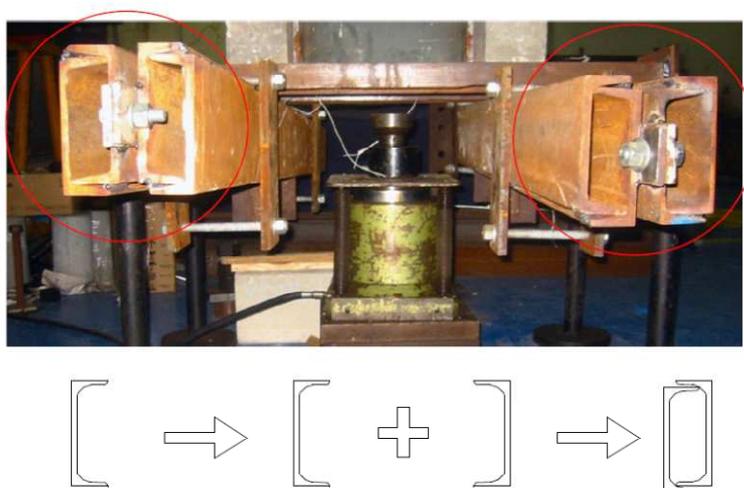
Figura 3.39 – Modificação dos perfis de primeiro nível (Ramires, 2010).

Os perfis de primeiro nível passaram a ser compostos com dois perfis U soldados, formando um tubo, a fim de aumentar a carga suportada pelo conjunto com o aumento da seção resistente, e assim diminuir a deformação da peça. A Figura 3.39 apresenta a configuração dos perfis soldados.

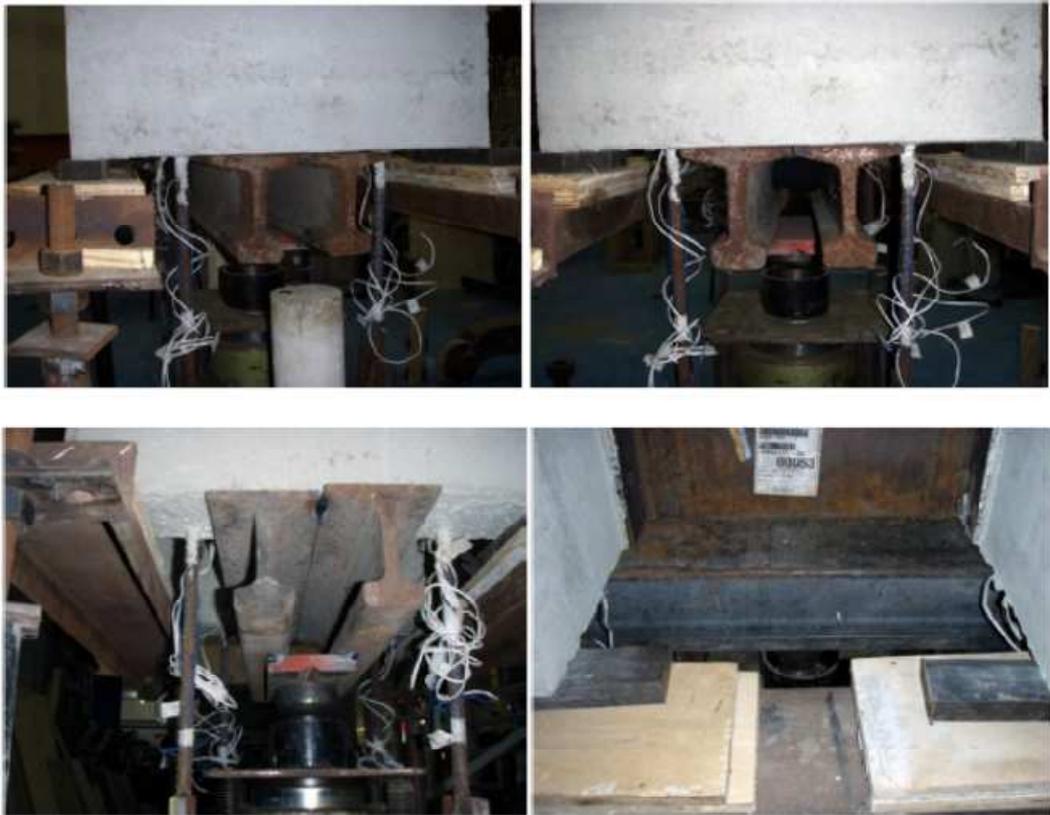
Figura 3.40 – Modificação da estrutura para o ensaio PO.13.r (Ramires, 2010).

Devido a problemas encontrados durante a execução dos ensaios PO.11.r e PO.12.r, modificou-se a estrutura de maneira que a ruptura do conjunto não fosse influenciada pela solda dos conectores, ponto de falha do sistema, concentrando-se nas barras de armadura. A nova disposição das estruturas auxiliares é apresentada na Figura 3.40. Foram utilizadas essas modificações nos ensaios PO.13.r, PO.22.r, PO.72.r, PO.82.r e PO.83.r, conforme observadas na Figura 3.41 e na Figura 3.42.

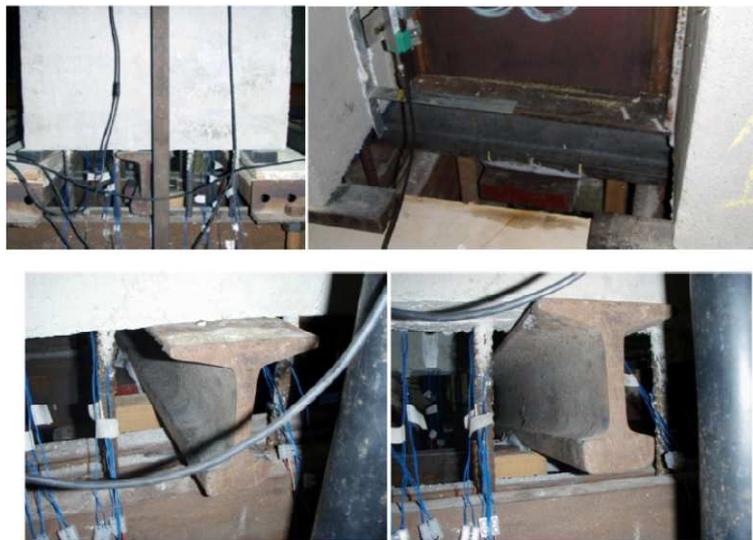
Figura 3.41 – Modificação do ensaio PO.82.r (Ramires, 2010).

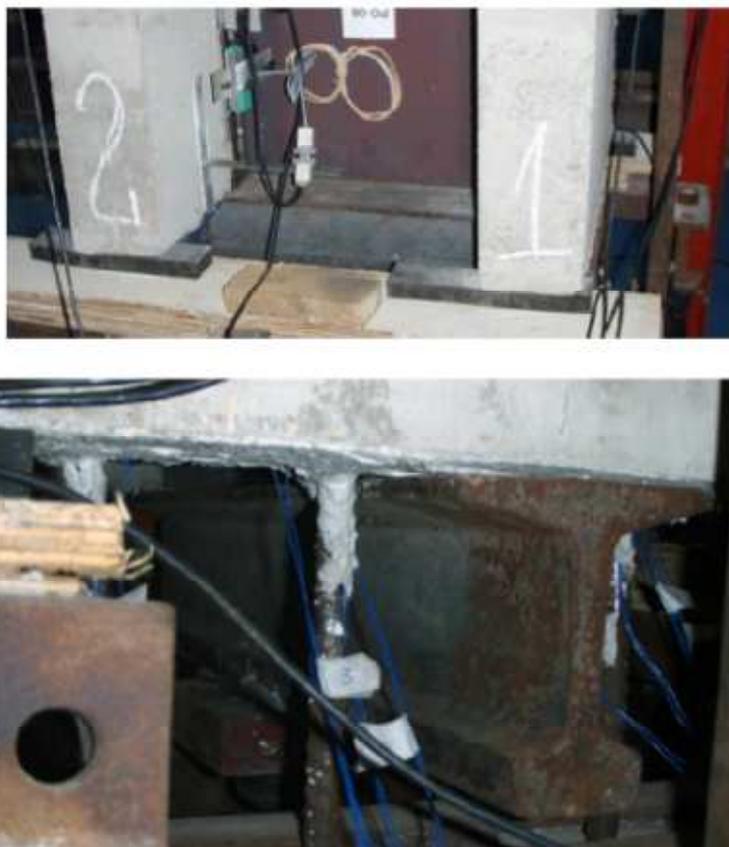
Figura 3.42 – Modificação do ensaio PO.83.r (Ramires, 2010).

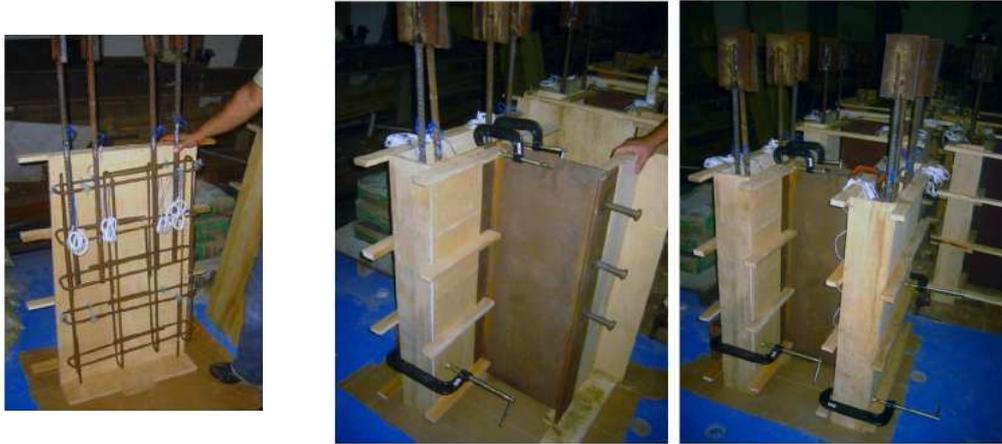
A sequência de execução seguiu os mesmos processos realizados pelos pré-ensaios, com exceção dos elementos incluídos das estruturas de apoio, conforme descrito no item 3.4.2.3. A Figura 3.43 apresenta a sequência de montagem para a forma de madeira.

Figura 3.43 – Montagem das formas de madeira (Ramires, 2010).

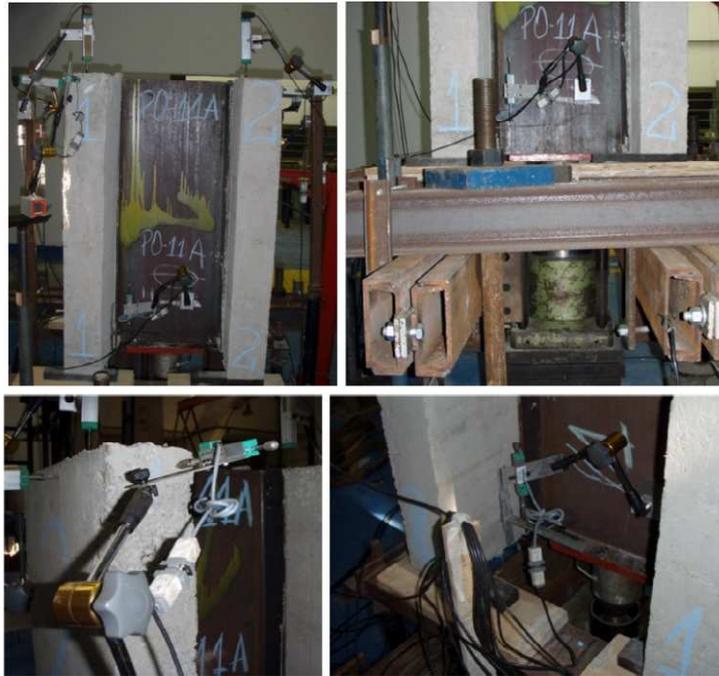
Os transdutores de deslocamento (LVDTs) foram dispostos nas mesmas posições para todos os ensaios, tendo tido seu número reduzido em relação aos pré-ensaios. A disposição dos LVDTs são apresentados na Figura 3.44 e seu posicionamento no ensaios na Figura 3.45.

Figura 3.45 – LVDTs posicionados (Ramires, 2010).

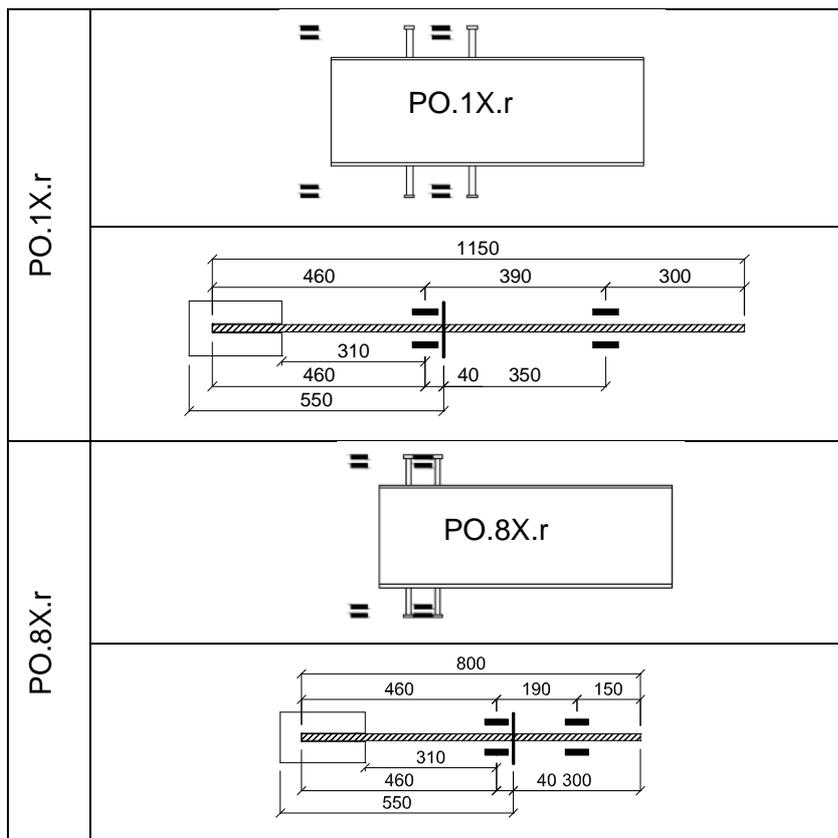
Figura 3.46 – Posicionamento dos extensômetros para ensaios com dois conectores - Séries S2010 (Ramires, 2010).

O posicionamento dos extensômetros estão apresentados na Figura 3.46, para dois conectores e Figura 3.47, para três conectores. Para o grupo PO.1X.r o extensômetro no interior da laje fica localizado entre os conectores de cisalhamento, da mesma forma que o grupo PO.8X.r. Para o grupo PO.2X.r e o PO.7X.r, que contaram com três conectores de cisalhamento em cada laje, a posição dos extensômetros internos foi considerada sobre a linha central dos *studs*.

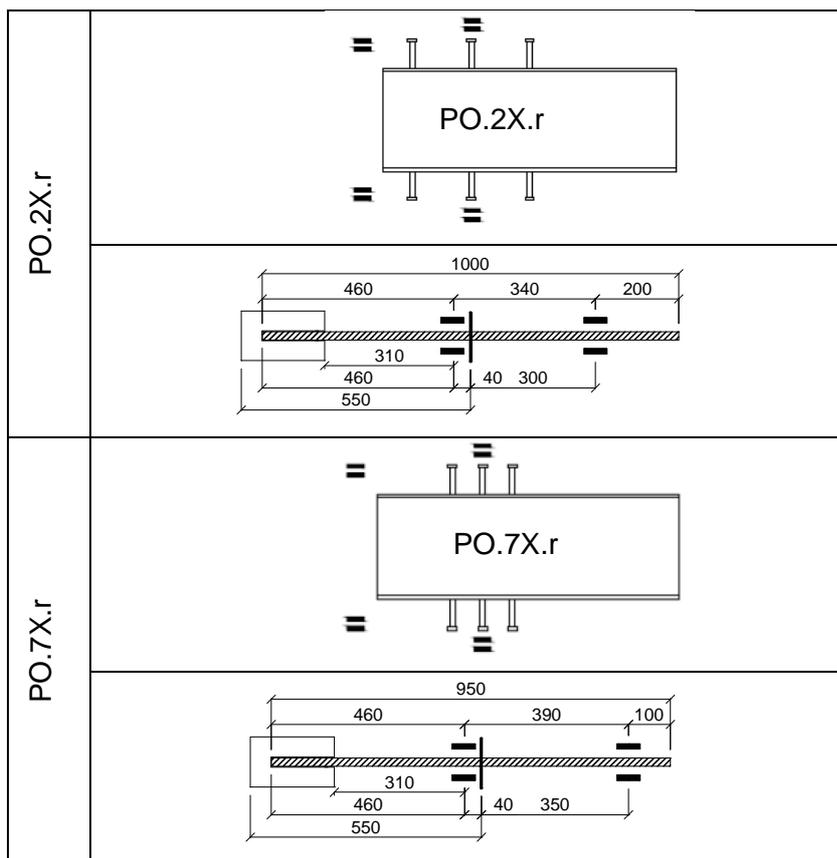
Figura 3.47 – Posicionamento dos extensômetros para ensaios com três conectores - Séries S2010 (Ramires, 2010).

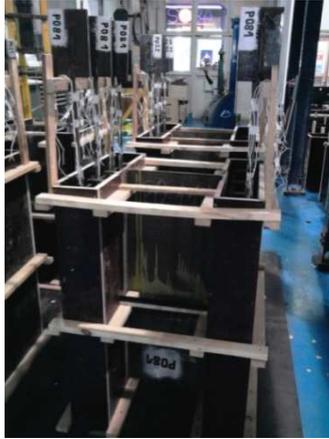
As formas foram fabricadas com madeira plastificada, a fim de facilitar a desforma após o período de cura do concreto. A Figura 3.48 apresenta as formas executadas para as novas séries confeccionadas.

Figura 3.48 – Formas das novas séries de ensaios.

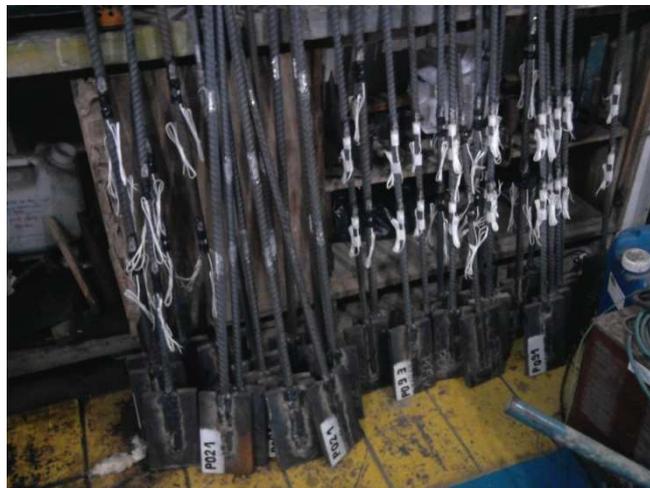
Gerdau, aço CA-50. A Figura 3.50 apresenta as barras da armadura com os extensômetros fixados e a marcação das barras, de acordo com seu ensaio.

Figura 3.50 – Detalhe das barras de armadura.

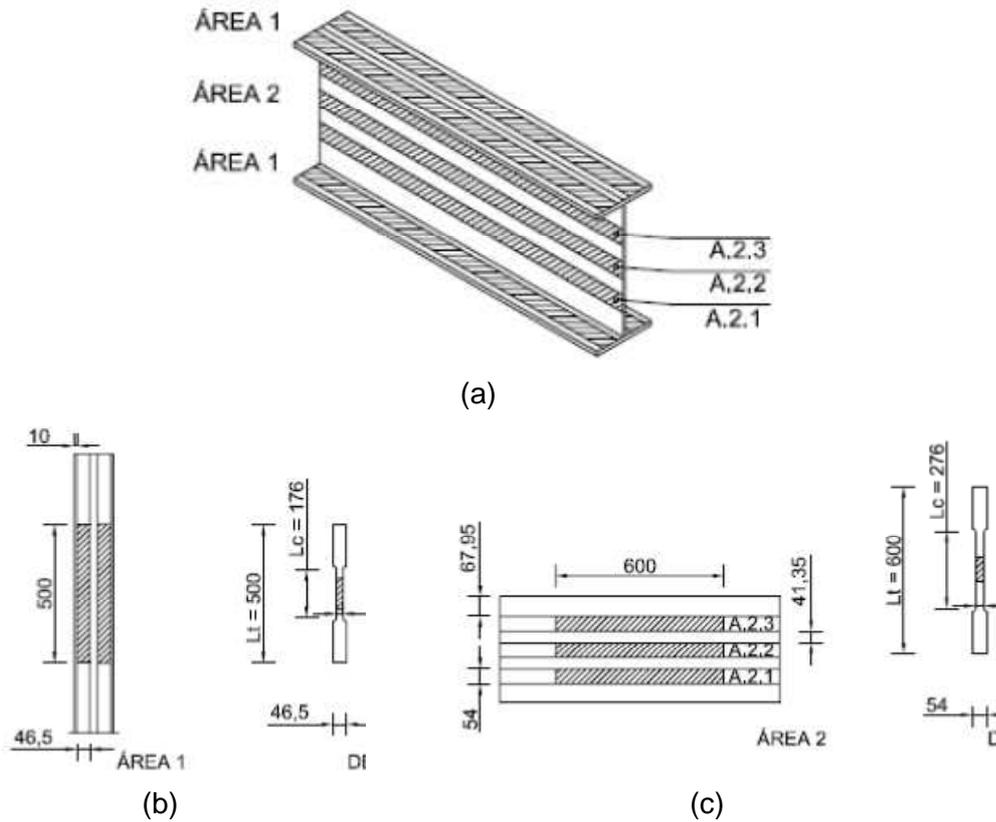
Figura 3.51 – Configuração ensaio perfil: (a) divisão geral, perfil W 410x46; (b) divisão da mesa; (c) divisão da alma.
