3 Caracterização dos Ensaios Experimentais

3.2. Modelo Experimental Estudado

3.3. Modelo Experimental *Pull Out*

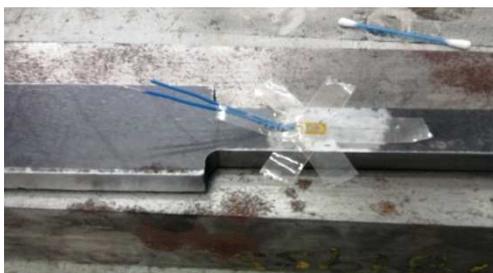
Após o corte dos corpos de prova na dimensão prevista e a usinagem das áreas úteis, foi realizada a colagem dos extensômetros, dois por corpo de prova, próximo a cada extremidade da área útil do ensaio, conforme Figura 3.56, para a medição das deformações por meio do sistema de aquisição de dados. Posteriormente, foram realizados os testes para a determinação da tração.

Figura 3.56 – Extensômetros nos CPs de aço.

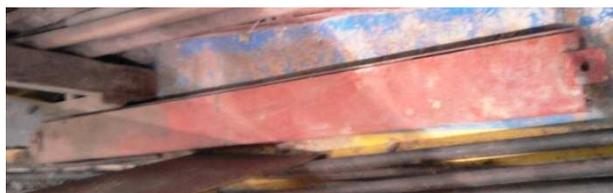
A estrutura de apoio, conforme os ensaios de Ramires (2010), foi utilizada nos ensaios PO.12, PO.21, PO.91 e PO.93, não havendo alterações para os perfis de primeiro nível para estes ensaios, conforme Figura 3.57. As mesas de apoio permaneceram as mesmas para todos os novos ensaios, conforme Figura 3.58. Para o travamento de segundo nível, foram utilizados os perfis U, em substituição aos perfis I utilizados por Ramires (2010). A Figura 3.59 apresenta os perfis ainda não posicionados.

Figura 3.57 – Perfis de travamento de primeiro nível.

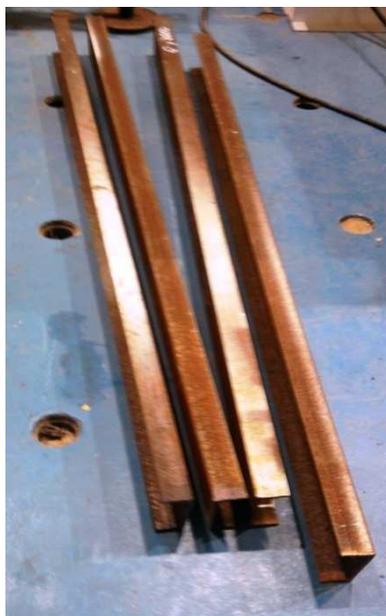
Figura 3.59 – Perfis de travamento de segundo nível.

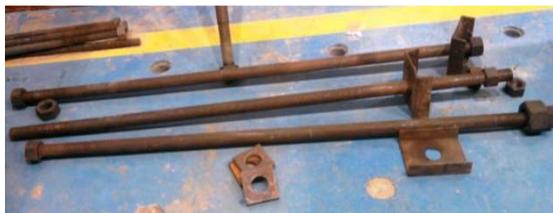
As barras redondas, mostradas na Figura 3.60, de fixação a laje de reação, permaneceram as mesmas para os ensaios PO.12, PO.21, PO.91 e PO.93. Para os demais ensaios, a barra redonda foi substituída para de diâmetro de 1". Dessa forma, foi possível suportar cargas aplicadas superiores.

Figura 3.60 – Barras redondas.

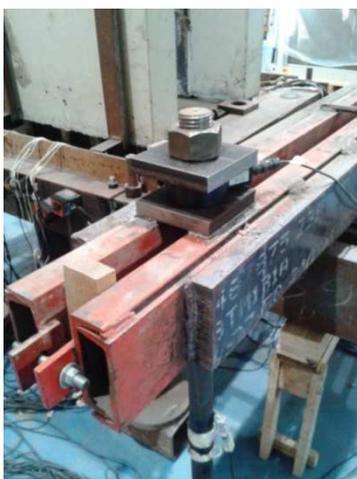
Figura 3.61 – Perfis de travamento de segundo nível com adição das barras soldadas.

Nos ensaios PO.22, PO.81 e PO.92, na estrutura de segundo nível foi realizado o reforço por meio da solda de barras de 1,5" x 6" x 1,7m e usadas na estrutura de primeiro nível. Dessa forma, o que antes era considerado primeiro nível, passou para a posição do segundo nível, e a estrutura de segundo nível, com o reforço das barras, passaram para o primeiro nível. Essa modificação é verificada na Figura 3.61.

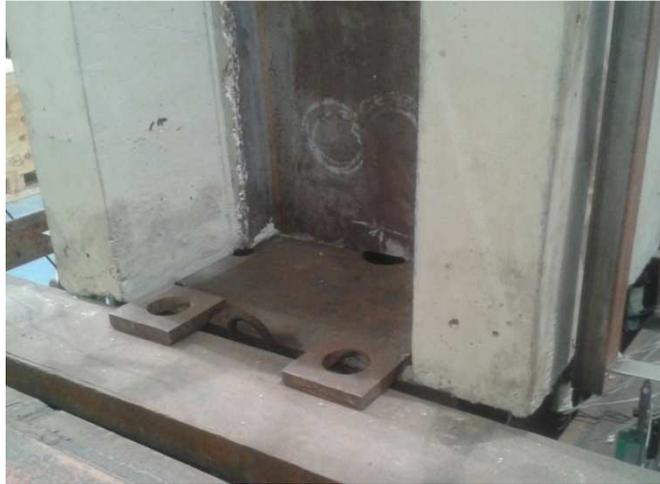
Figura 3.62 – Placa de aplicação - ensaios modificados.

A placa de aplicação da carga, para o caso dos ensaios em que essa apoiava o perfil metálico e as lajes em concreto, está apresentada na Figura 3.62. Essa placa apoiava o perfil metálico e a laje de concreto, permitindo que todo o conjunto fosse empurrado pelo atuador hidráulico.

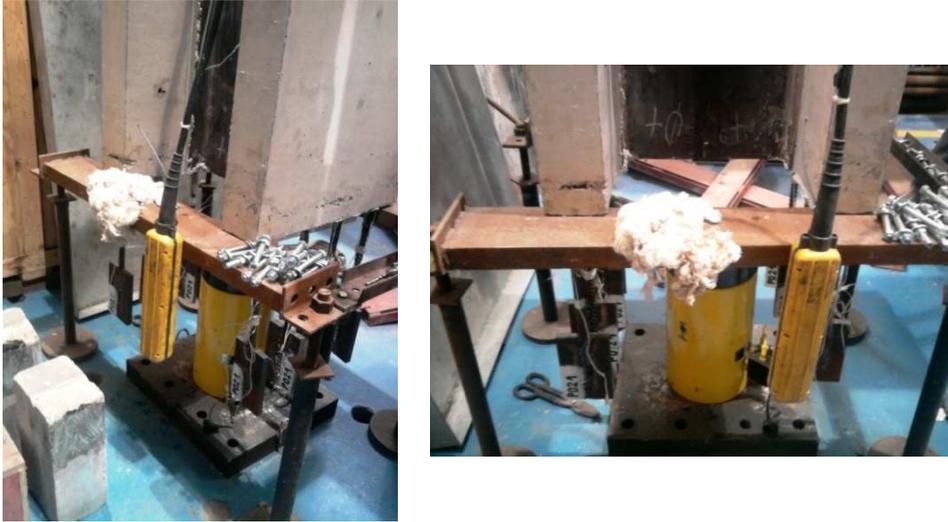
- Foram localizadas as mesas de apoio para o conjunto do ensaio, e o corpo de prova posicionado invertido a concretagem realizada, conforme Figura 3.63. Acima das chapas das barras, são apoiados os perfis do primeiro nível de travamento, perfis esses soldados dois a dois, conforme Figura 3.64.
- Nessa fase também é posicionado o atuador hidráulico abaixo da peça e sobre chapa, que receberá a célula de carga e possibilitará que o cursor do atuador atue com a sua altura útil disponível. Sobre o atuador foi inserida uma placa de aço, que servirá de base para a célula de carga. A Figura 3.65 apresenta esse conjunto.

Figura 3.63 – Posicionamento do ensaio sobre a mesa de apoio.

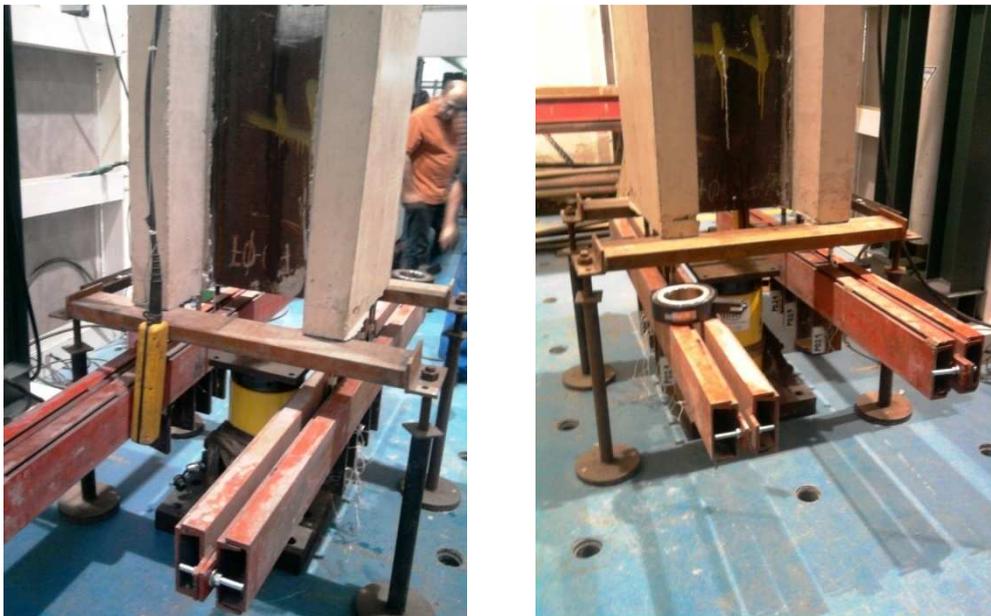
Figura 3.64 – Primeiro nível de travamento.

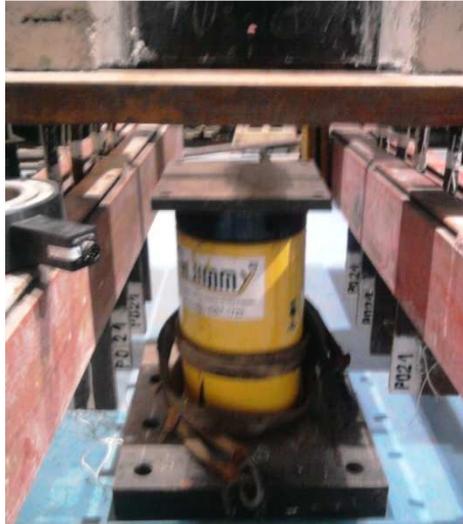
Figura 3.65 – Conjunto atuador hidráulico e placa de aço.

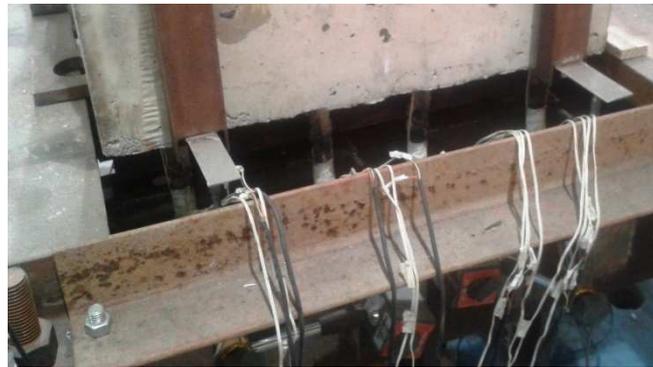
- Em seguida é realizado o posicionamento do travamento do segundo nível realizado através de perfil C.
- Realizada a ligação da instrumentação dos extensômetros ao equípe principal, conforme Figura 3.66.

Figura 3.66 – Fios ligados dos extensômetros.

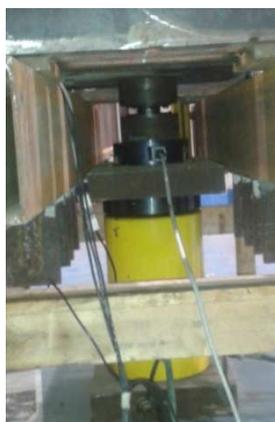
- Inserida a rótula entre a célula de carga principal e a placa de aplicação sobre o perfil e as lajes de concreto, para permitir a melhor aplicação da carga sobre o sistema, conforme Figura 3.67.

Figura 3.67 – Conjunto atuador hidráulico, placa de aço e rótula.

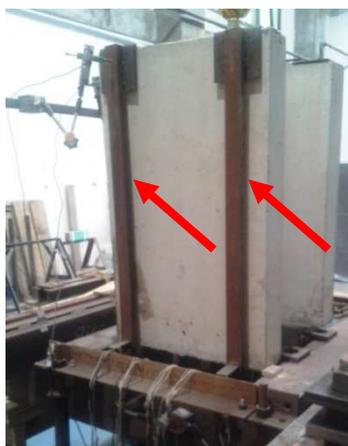
- Colocação dos perfis de segundo nível, seguindo a modificação descrita, com a adição das barras soldadas, e placas de nivelamento das células secundárias, presas a barra redonda, conforme Figura 3.61.
- Fixação das barras retangulares as lajes de concreto, com a finalidade de facilitar a medição dos deslocamentos pelos transdutores, conforme Figura 3.68.

Figura 3.68 – Barras retangulares para medição dos LVDTs.

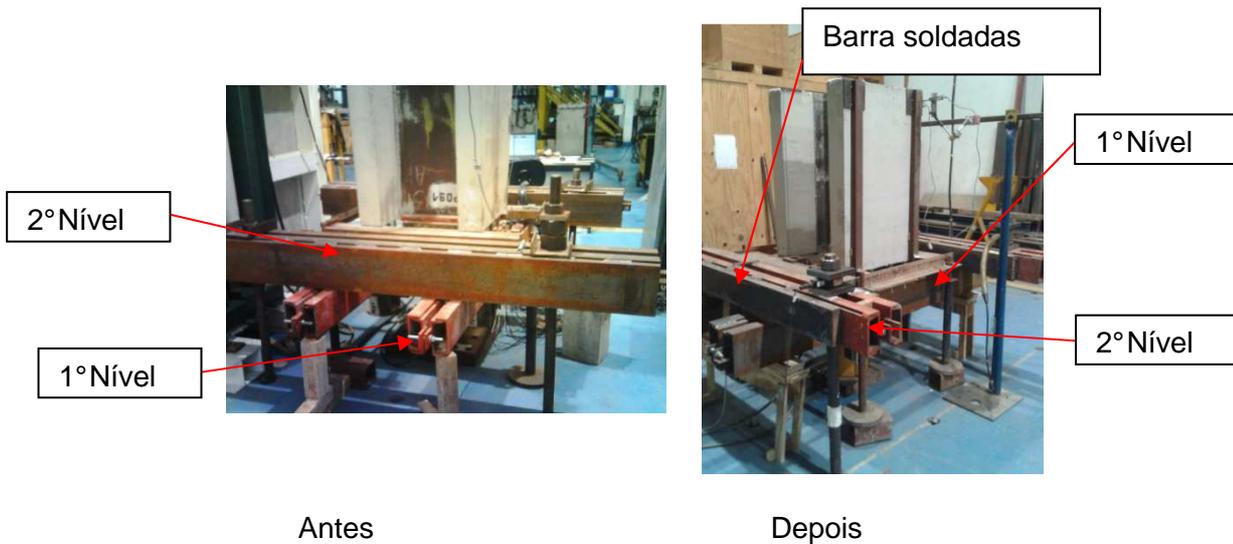
Figura 3.69 – Modificações da estrutura para os ensaios PO.22, PO.81 e PO.92.

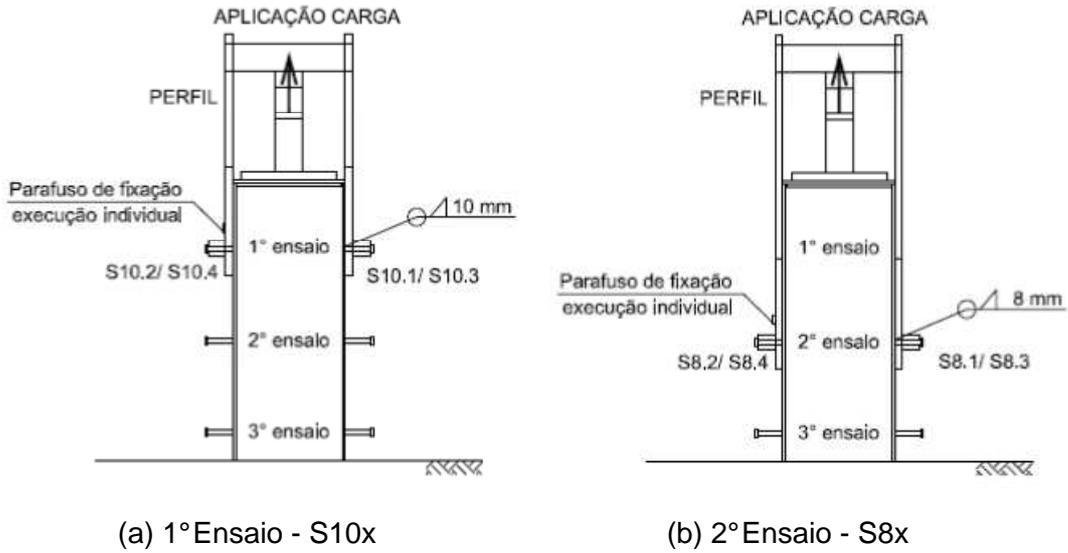
Figura 3.72 – Execução do ensaio - arranjo.

O ensaio foi realizado conforme a Figura 3.72, possibilitando o rompimento de cada conjunto de conectores, sem interferir nos demais elementos. Para isso, foi montado esquema em que os elementos auxiliares ficaram presos ao equipamento de içamento de carga, a fim de facilitar a mudança de cada ensaio, além de evitar que nas peças ocorram danos com a queda no rompimento. Dessa forma, foi possível manter o perfil base sobre o piso, e apenas mudar o sistema auxiliar de posição, para evitar grandes deslocamentos e agilizar o processo.

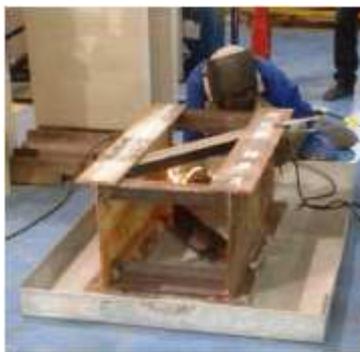
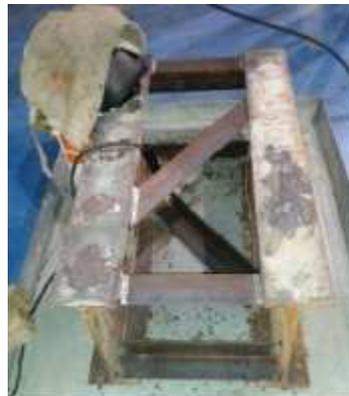
A Figura 3.73 apresenta fotos de execução da solda dos perfis e conectores. A Figura 3.74 mostra os detalhes de posicionamento dos conectores, e dos conjuntos de soldas executados.

Figura 3.73 – Execução das soldas do arranjo.

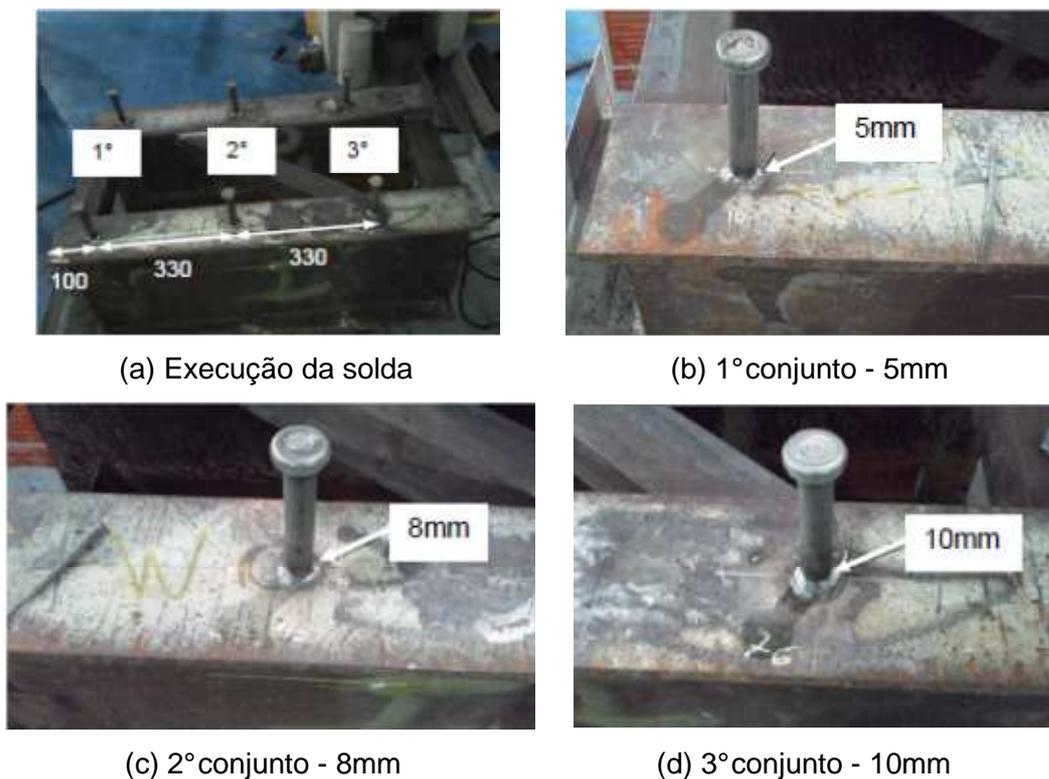
Figura 3.74 – Detalhes de posicionamento dos conectores.

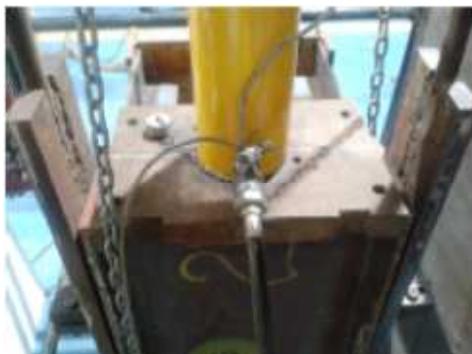
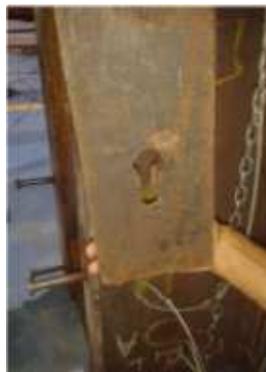
A Figura 3.75(a) apresenta o sistema de execução de ensaio arrumado, com a presença do macaco e da célula de carga em seu posicionamento. Sobre a célula, ainda é incluído um sistema de apoio móvel no sentido dos conectores (longitudinal), permitindo que nesse sistema se tenha rotação, mas que no outro eixo não ocorra. A Figura 3.75(b) mostra o furo na chapa de transferência de carga para o conector, que teve esse formato para possibilitar a passagem da cabeça do conector.

Figura 3.75 – Detalhes de montagem do sistema auxiliar.

A Figura 3.75(c) traz o primeiro grupo de parafusos utilizados para travamento de uma das placas, para possibilitar a execução dos ensaios em cada conector. Por não ser de alta resistência e devido ao seu tamanho, o parafuso rompeu antes de se alcançar a carga última prevista. A Figura 3.75(d) apresenta o novo grupo de parafusos, de alta resistência, que suportaram aos ensaios realizados, a chapa fixada ao perfil, por esses parafusos, conforme nova configuração do ensaio, e a placa de recebimento dos conectores, que foi soldada à chapa, para facilitar a montagem de cada um dos ensaios.

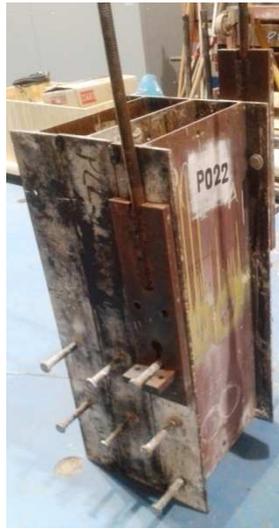
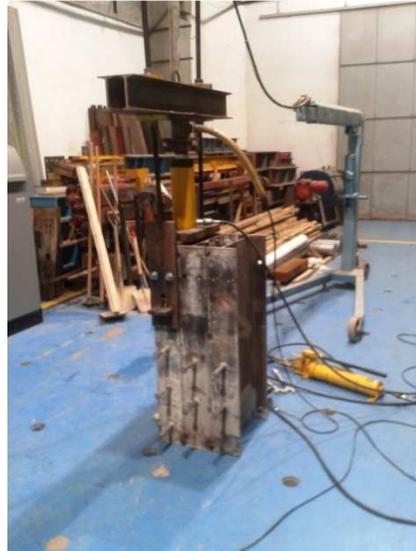
A configuração de aplicação de carga para a série realizada nos perfis dos ensaios principais foi a mesma apresentada para o realizado com soldas de perna conhecida. A diferença do arranjo consiste na união dos perfis, que foram soldados diretamente um ao outro, configurando três perfis unidos, porém, com a análise individual de cada conector. Para cada perfil foram realizados ao todo quatro ensaios. Essa configuração é apresentada na Figura 3.76 (a).

A estrutura de aplicação de carga foi a mesma desenvolvida para os demais ensaios com solda, e a forma de execução também seguiu o mesmo processo. A Figura 3.76 (b) apresenta a configuração montado do ensaio, antes de sua execução.

Figura 3.76 – Montagem dos ensaios com os perfis utilizados nas Série S2014.
