4

Resultados Experimentais

Primeira coluna de aço estaiada

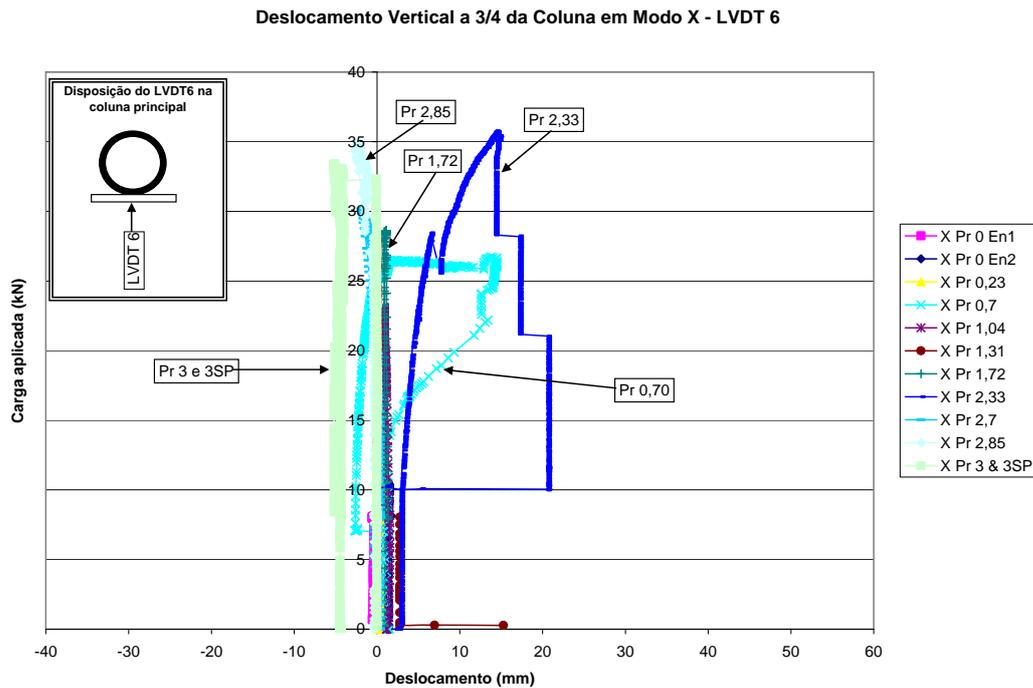
Figura 4.7 Gráfico do deslocamento vertical para o LVDT 6

Isto ocorreu devido a restrição no centro da coluna principal aumentar com o aumento do nível de protensão aplicado nos estais tornando-o mais restrito aos deslocamentos. Mesmo assim o deslocamento vertical é pequeno quando comparado com o deslocamento horizontal nesses pontos de leitura. Salvo para o nível de protensão de 2,33 kN em cada estai, onde se pode

observar um maior deslocamento vertical atingindo a ordem de 15 mm aproximadamente no gráfico da Figura 4.7.

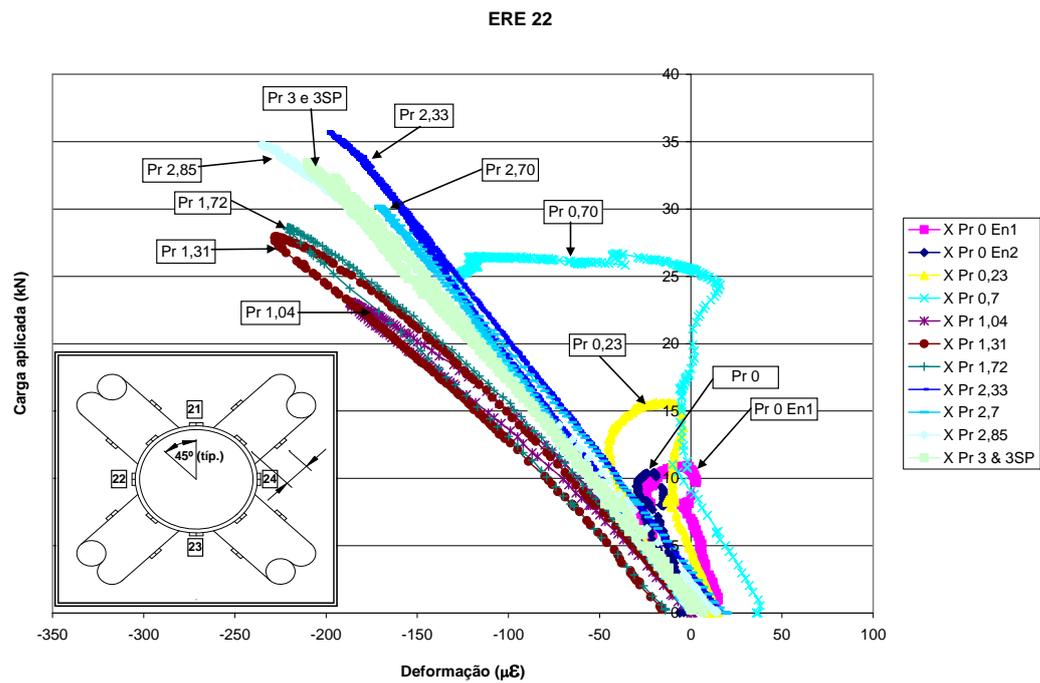
Figura 4.21 Gráfico referente ao extensômetro 22.

pelas Figura 4.16, Figura 4.17, Figura 4.18 e Figura 4.19 respectivamente. O outro conjunto de extensômetros: ERE21, ERE22, ERE23 e ERE24; estão representados pelos gráficos das Figura 4.20, Figura 4.21, Figura 4.22 e Figura 4.23 respectivamente. Pode-se observar um comportamento praticamente linear inicialmente tornando-se não-linear próximo a carga de flambagem da coluna em todos os gráficos. Pela diferença de inclinação da curva para o mesmo nível de protensão foi possível observar que ocorreu uma flexo-compressão na estrutura. Isto pode ser melhor observado nos gráficos referentes aos extensômetros que foram instalados na lateral do tubo da coluna principal: os extensômetros ERE22 (Figura 4.21) e ERE24 (Figura 4.23).

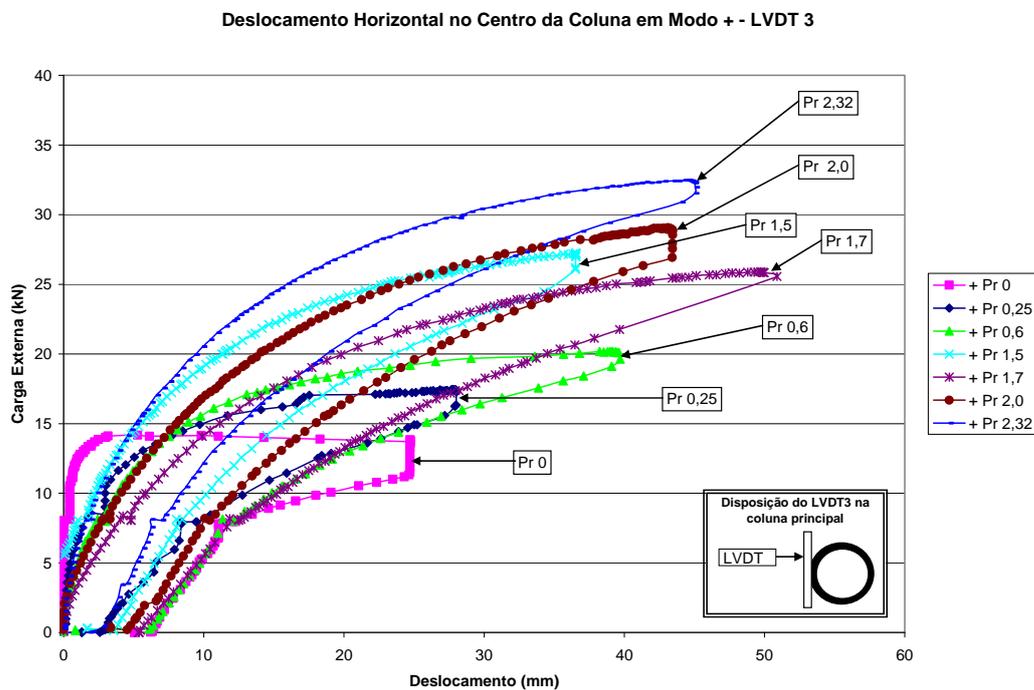
Figura 4.29 Gráfico do deslocamento horizontal para o LVDT 3 em “modo +”

Com o ensaio a ser realizado na horizontal, esperava-se que a realização do ensaio em “modo +” obtivesse um valor de carga última bem abaixo do valor obtido em “modo x” porque neste ensaio apenas um dos estais é que teria a função de restringir o deslocamento horizontal em vez de dois estais. Sendo que para o “modo +” o valor da força de restrição gerada pelo estai no centro da coluna é maior. O gráfico da Figura 4.29 representa o terceiro LVDT.

Nesta primeira coluna a aplicação de carga também foi interrompida ao se perceber que a coluna principal estaria entrando em processo de flambagem pelo início de formação do patamar de resistência onde se tinha um deslocamento mais acelerado. Percebe-se através deste gráfico que quanto maior o nível de protensão nos estais maior é o valor no deslocamento horizontal para se atingir a carga última. Neste ensaio para a coluna sem estais, o deslocamento horizontal foi mínimo antes de atingir a resistência da mesma, menos de 5 mm aproximadamente. Ao chegar no limite, a coluna deslocou-se rapidamente tendo a sua carga aplicada interrompida abruptamente. Ao aumentar a protensão nos estais, estes deslocamentos se tornam maiores até

atingir a carga de flambagem da coluna estaiada. Isto é mais uma prova que a coluna se torna menos instável apresentando um deslocamento maior antes de atingir o seu limite de resistência.

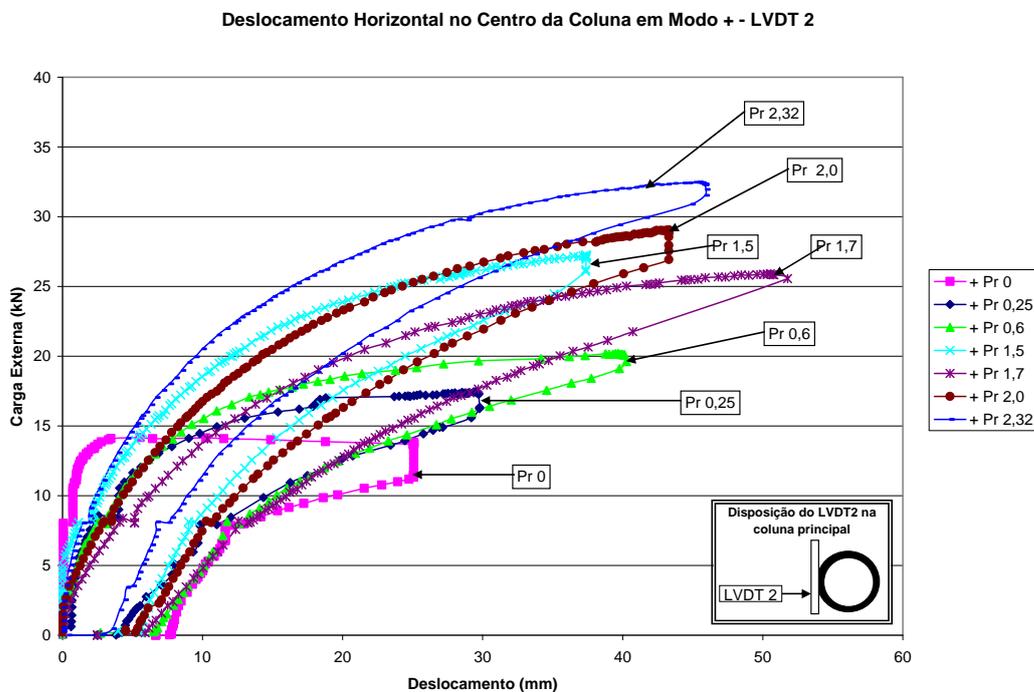
Figura 4.30 Gráfico do deslocamento horizontal para o LVDT 2 “em modo +”

Assim como no “modo x” a coluna não sofreu torção, pois comparando-se os gráficos das Figura 4.29 e Figura 4.30 a diferença entre os deslocamentos é praticamente zero. O LVDTs que mediam os deslocamentos verticais, apresentaram deslocamentos muito pequenos não ultrapassando 3 mm. Já os que mediam a um quarto (Figura 4.31) e a três quartos (Figura 4.32) da coluna tiveram deslocamentos menores que os centrais e na mesma direção, comprovando o primeiro modo de flambagem. Seus gráficos podem ser vistos no Anexo B.

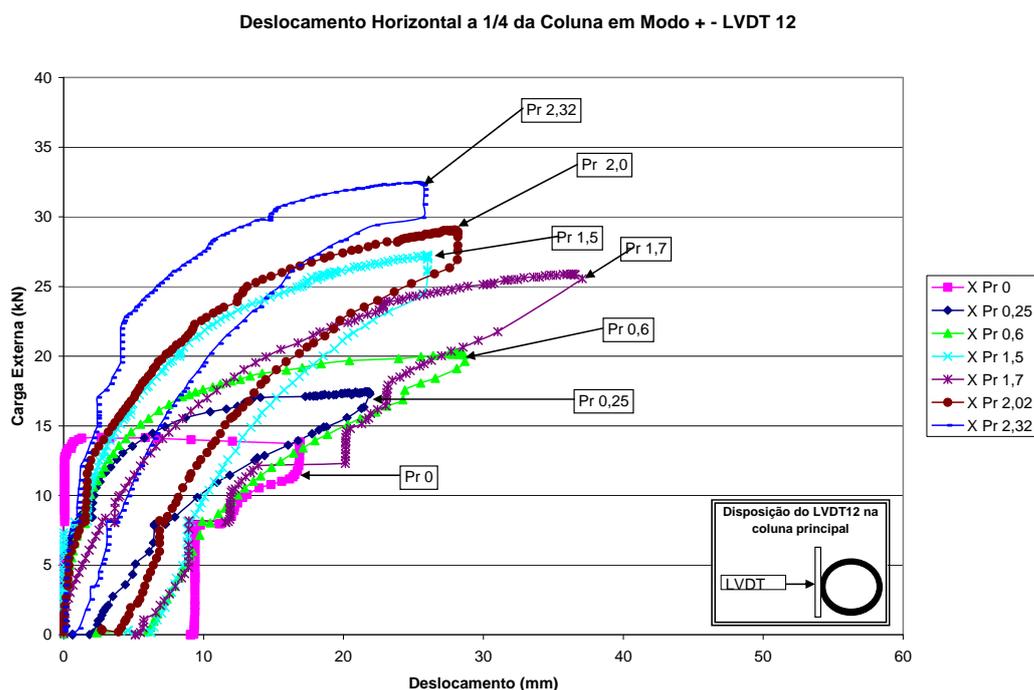
Figura 4.31 Gráfico do deslocamento horizontal para o LVDT 12 em “modo +-”

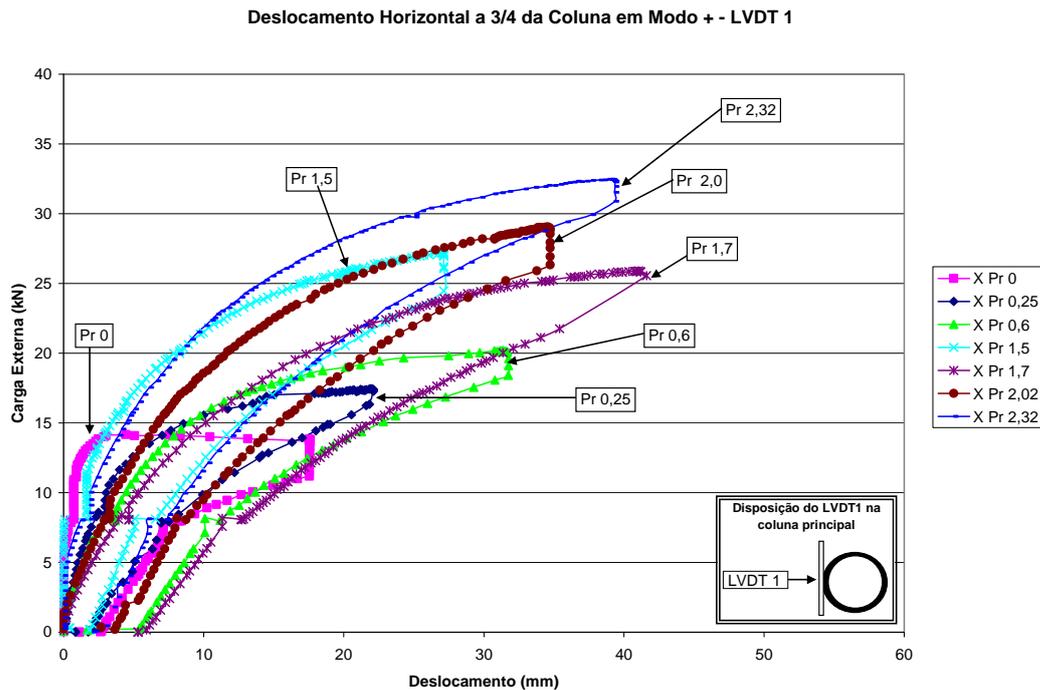
Figura 4.32 Gráfico do deslocamento horizontal para o LVDT 1 em “modo +”

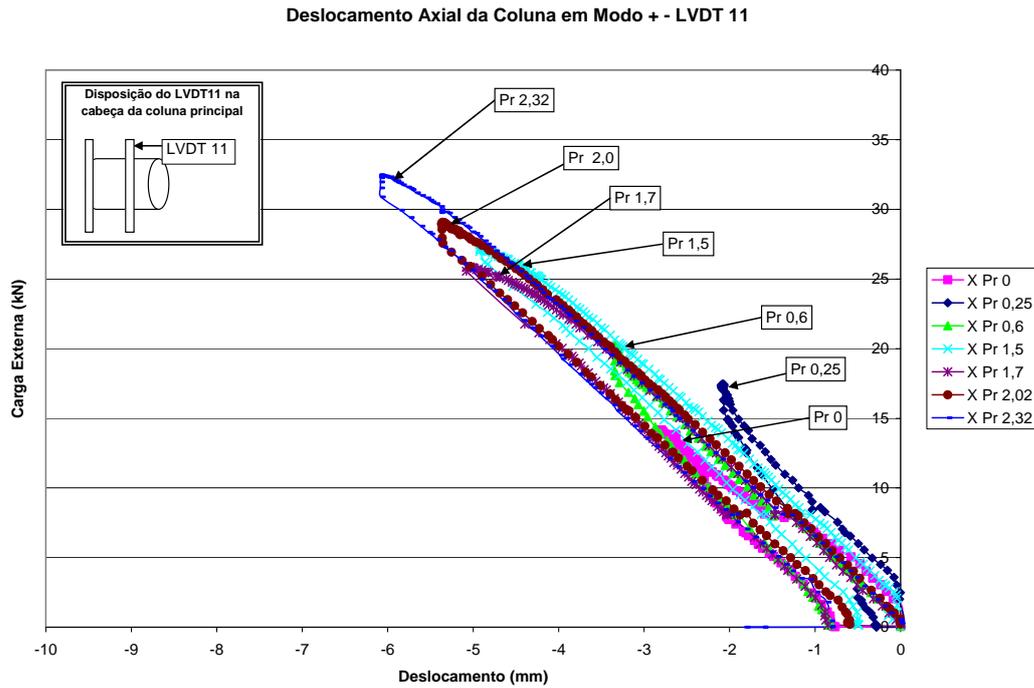
Figura 4.33 Gráfico do deslocamento axial medido pelo LVDT 11 em “modo +”

Da mesma maneira como no “modo x” os deslocamentos axiais não apresentaram a curva característica que se esperava próximo a carga de flambagem da estrutura com um patamar bem definido em comparação a análise numérica. Também foi necessário ampliar o gráfico das Figura 4.33, Figura 4.34 e Figura 4.35 para se ter uma melhor visualização dos resultados obtidos para os LVDTs que mediam o deslocamento axial da coluna e dos pórticos de reação. O gráfico da Figura 4.33 apresenta apenas o deslocamento aferido pelo décimo primeiro LVDT. O encurtamento da coluna é calculado diminuindo o deslocamento medido pelo décimo primeiro LVDT pelo décimo terceiro LVDT que se encontrava no pórtico de reação oposto ao local de aplicação da carga externa. Já o alongamento do curso do macaco hidráulico foi medido somando-se os resultados do décimo como o décimo primeiro LVDT. Visualmente é fácil verificar o encurtamento da coluna para o nível de protensão de 2,32 kN que foi da ordem de quatro milímetros.

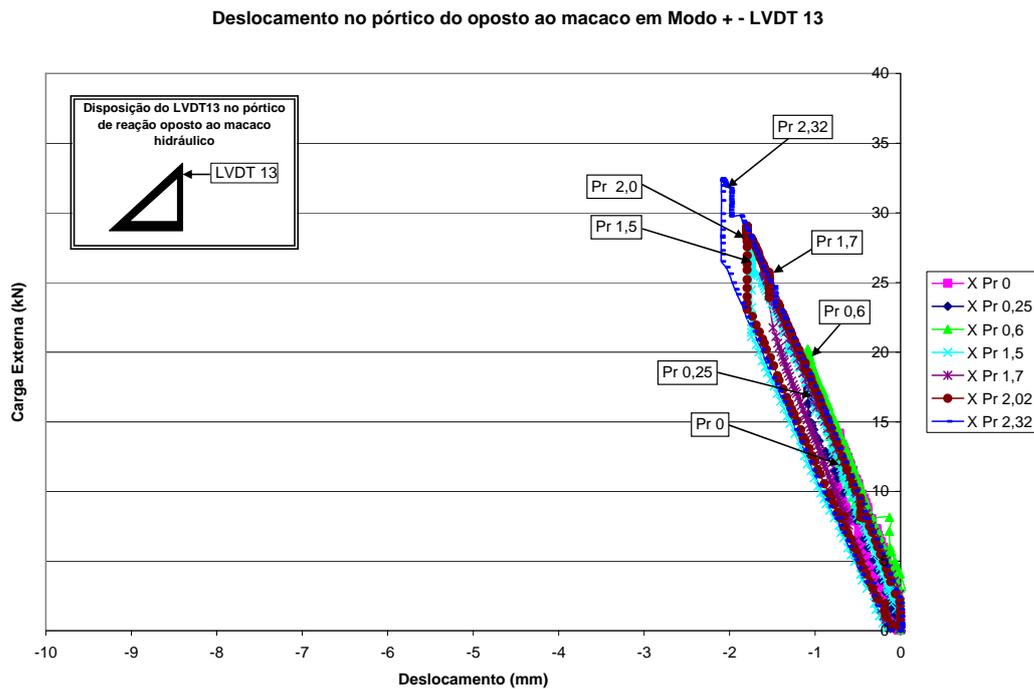
Figura 4.34 Gráfico do deslocamento axial no pórtico de reação oposto ao macaco hidráulico para o LVDT 13 em “modo +”

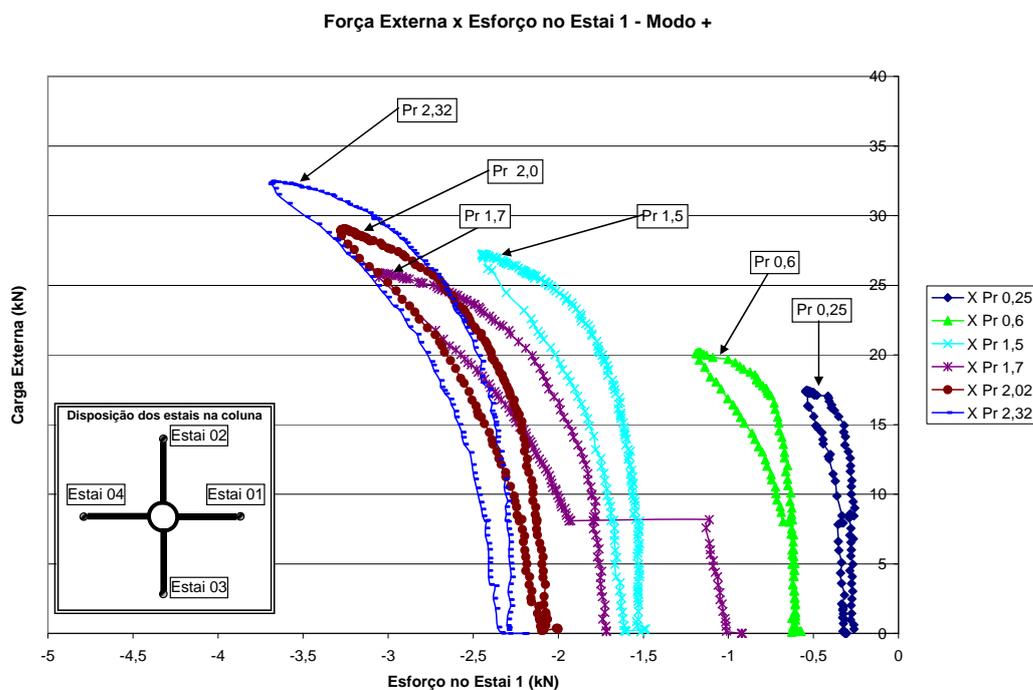
Figura 4.37 Comportamento do estai 1 durante a aplicação da carga externa na estrutura em “modo +”.

Neste ensaio somente um dos estais trabalhava na restrição durante a aplicação da carga externa, o estai 1. Este estai ganhava tensão conforme a coluna ia deslocando horizontalmente na sua direção, fato que era esperado. Os estais 2 e 3 tiveram pouca perda de protensão, somente devido ao encurtamento da coluna. O estai 4, que trabalhava opostamente ao estai 1, perdeu muita protensão chegando a praticamente zero em alguns níveis de protensão. O gráfico da Figura 4.37 mostra como o estai 1 ganha protensão durante a aplicação da carga. Os gráficos referentes aos outros estais encontram-se no Anexo B. Como já foi mencionado no início do capítulo, não foi simples aplicar a protensão na coluna para os níveis de protensão elevados porque se gerava uma deformação inicial da coluna principal, tornando o equilíbrio de carga nos estais uma tarefa muito difícil de ser realizada.

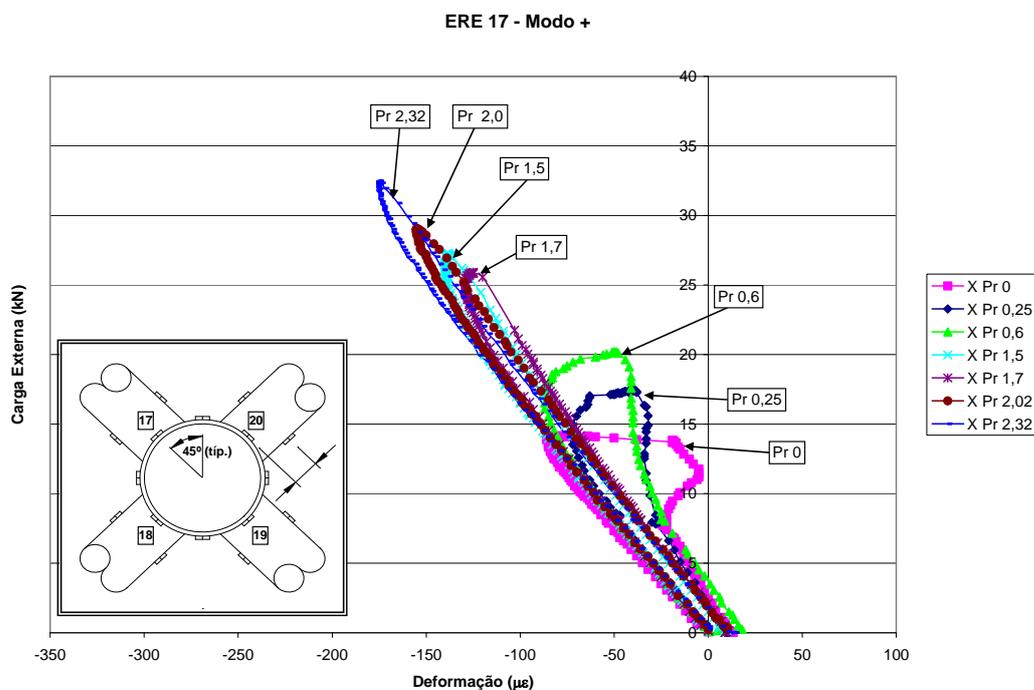
Figura 4.38 Gráfico referente ao extensômetro 17 em “modo +”.

ERE20 dispostos na coluna principal paralelos ao eixo dos estais estão representados pelas Figura 4.38, Figura 4.39, Figura 4.40 e Figura 4.41 respectivamente. O outro conjunto de extensômetros: ERE21, ERE22, ERE23 e ERE24; estão no Anexo B por terem deformações similares ainda não ultrapassando o limite de escoamento. Pode-se observar, assim como no “modo x” um comportamento praticamente linear inicialmente tornando-se não-linear próximo a carga de flambagem da coluna em todos os gráficos. Pela diferença de inclinação da curva para o mesmo nível de protensão foi possível observar que ocorreu uma flexo-compressão na estrutura. Isto pode ser melhor observado nos gráficos referentes aos extensômetros que foram instalados na lateral do tubo da coluna principal: os extensômetros ERE17 (Figura 4.38) e ERE19 (Figura 4.40).

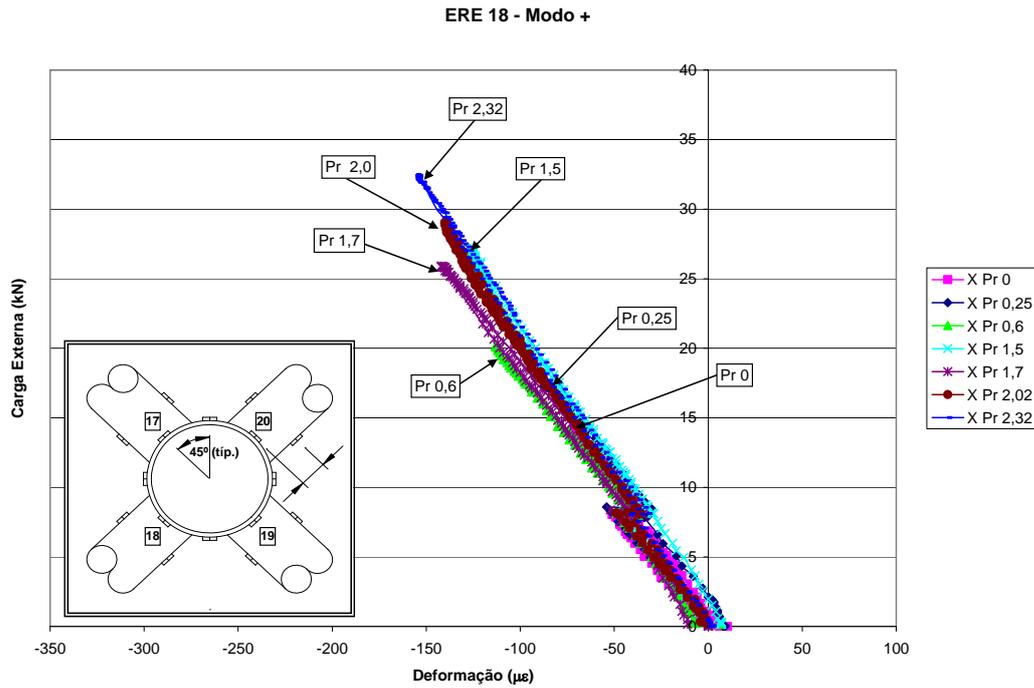
Figura 4.39 Gráfico referente ao extensômetro 18 em “modo +”.

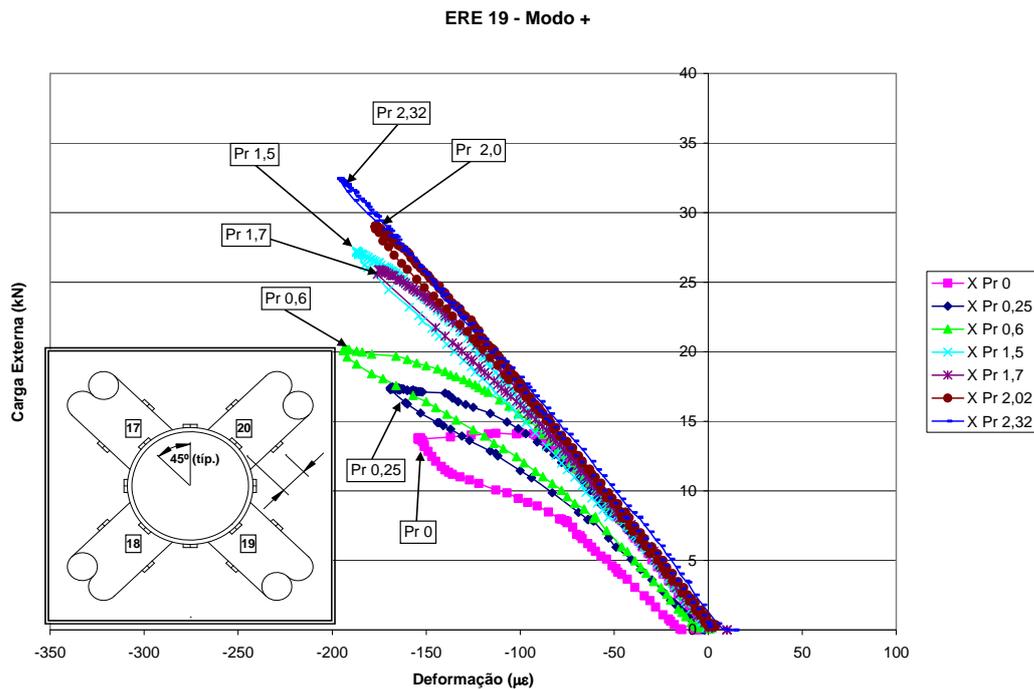
Figura 4.40 Gráfico referente ao extensômetro 19 em “modo +”.

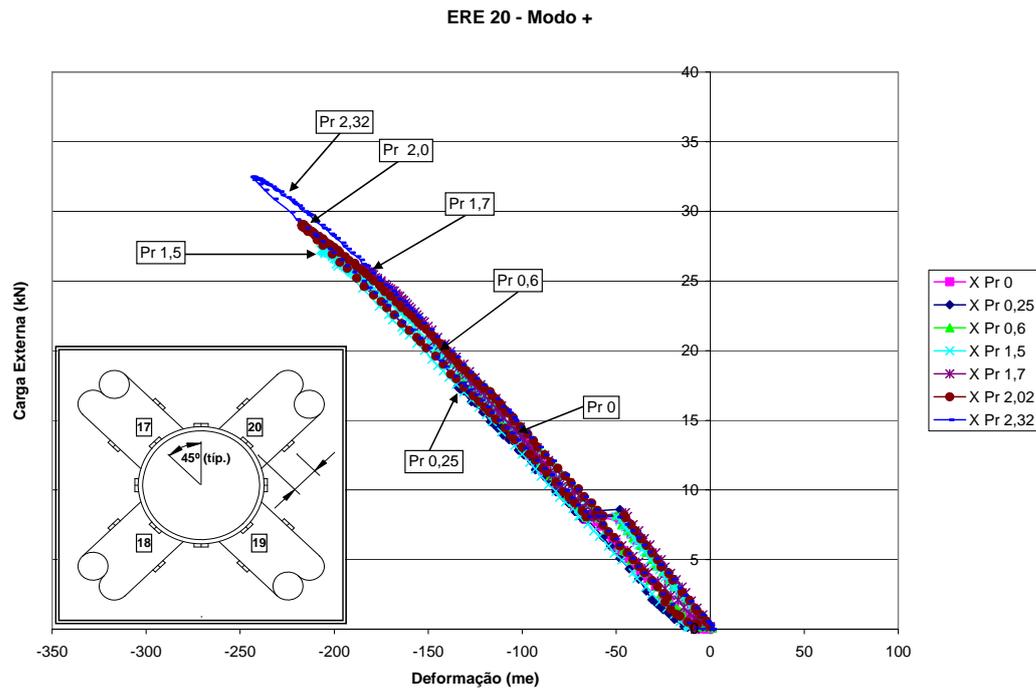
Figura 4.41 Gráfico referente ao extensômetro 20 em “modo +”.

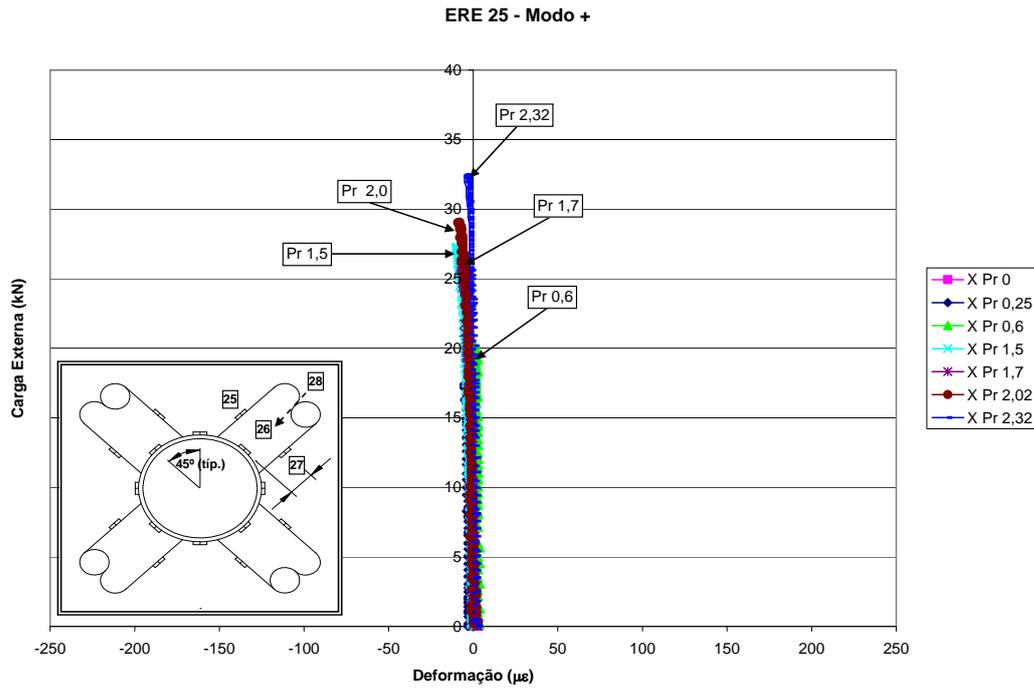
Figura 4.42 Gráfico referente ao extensômetro 25 em “modo +”.

Realizou-se uma padronização para uma melhor comparação entre os gráficos dos extensômetros instalados nos braços. Conforme já apresentado no “modo x” os gráficos serão mostrados aos pares e somente do braço mais carregado, pois foi onde o estai 1 aplicou maior tensão durante a aplicação da carga externa. Os extensômetros instalados nos outros braços estão dispostos no Anexo B. Os extensômetros 25 (Figura 4.42) e 27 (Figura 4.43) praticamente não tiveram deformação considerável. Os extensômetros 26 e 28 apresentam deformação típica de flexão. Esta flexão ocorreu no mesmo sentido dos estais, paralela a coluna principal, apesar dos valores medidos serem pequenos em relação ao da coluna principal.

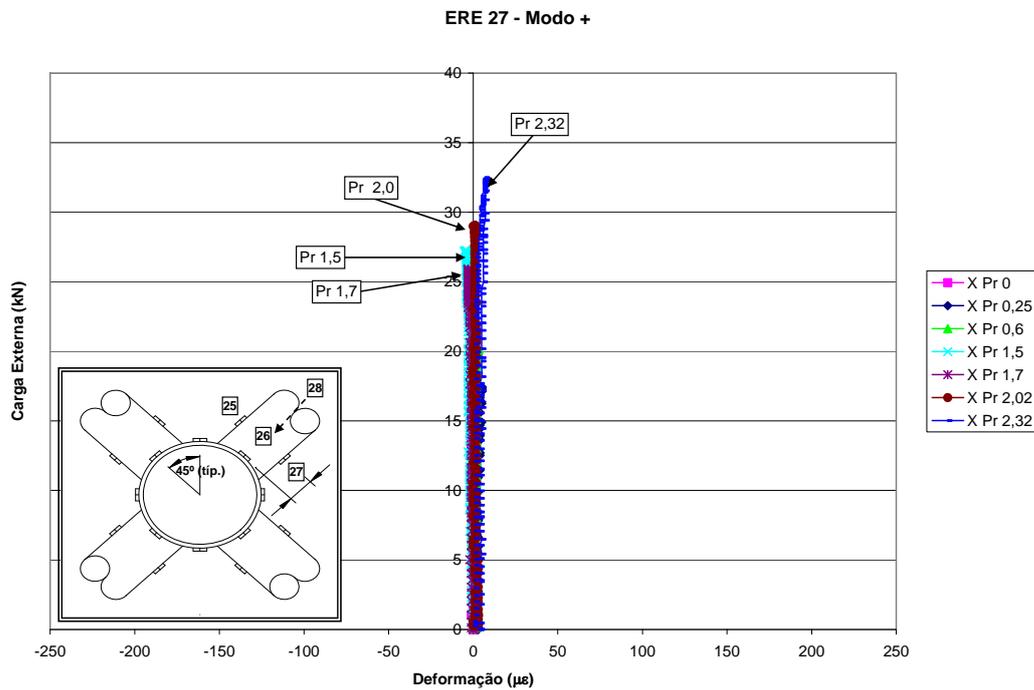
Figura 4.43 Gráfico referente ao extensômetro 27 em “modo +”.

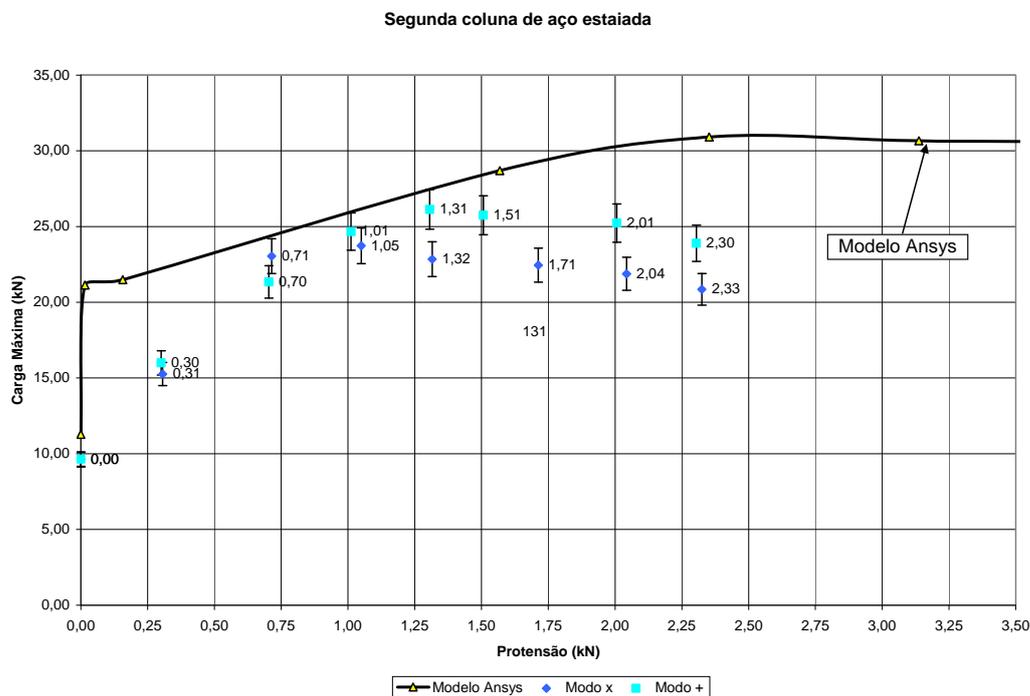
Figura 4.46 Comparações entre o nível de protensão aplicada em cada estai e a resistência da segunda coluna estaiada ensaiada.

onde após o nível que seria a protensão ótima passa a atuar negativamente na coluna estaiada tornando-a instável e diminuindo o valor da sua carga última por deixar a coluna com uma deformação inicial bem elevada..

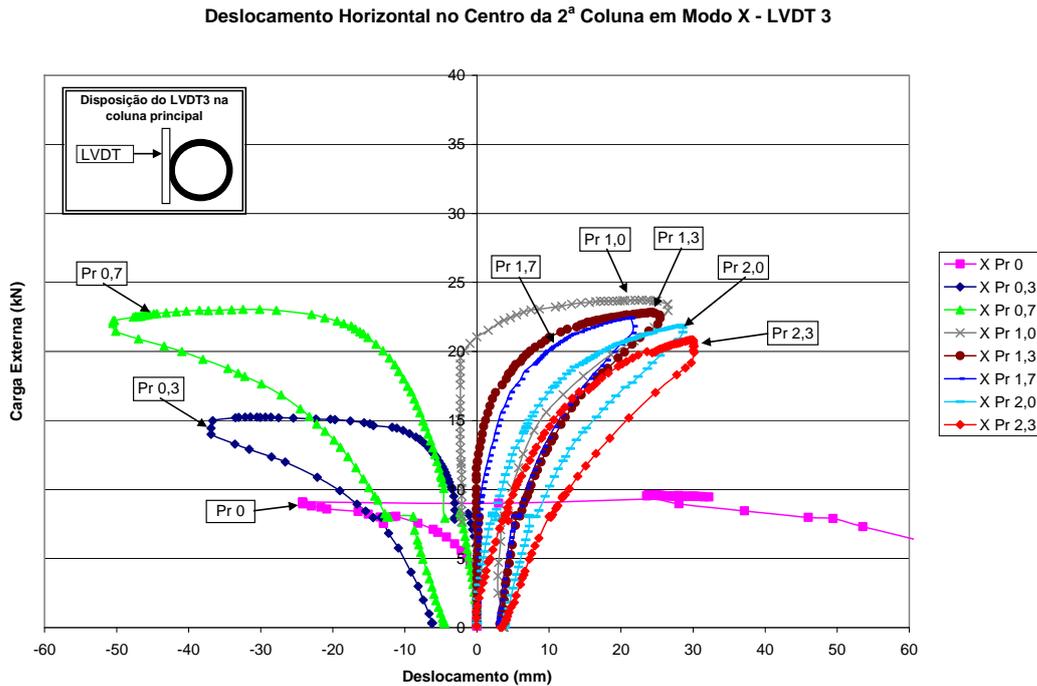
Figura 4.47 Gráfico do deslocamento horizontal para o LVDT 3 para a segunda coluna.

Os gráficos das Figura 4.47 e Figura 4.48 representam o terceiro e segundo LVDT respectivamente, instalado o mais próximo do centro da coluna principal medindo o deslocamento horizontal. Estes LVDTs, assim como na primeira coluna, foram instalados em paralelo com o objetivo de medir qualquer torção ocorrida durante os ensaios.

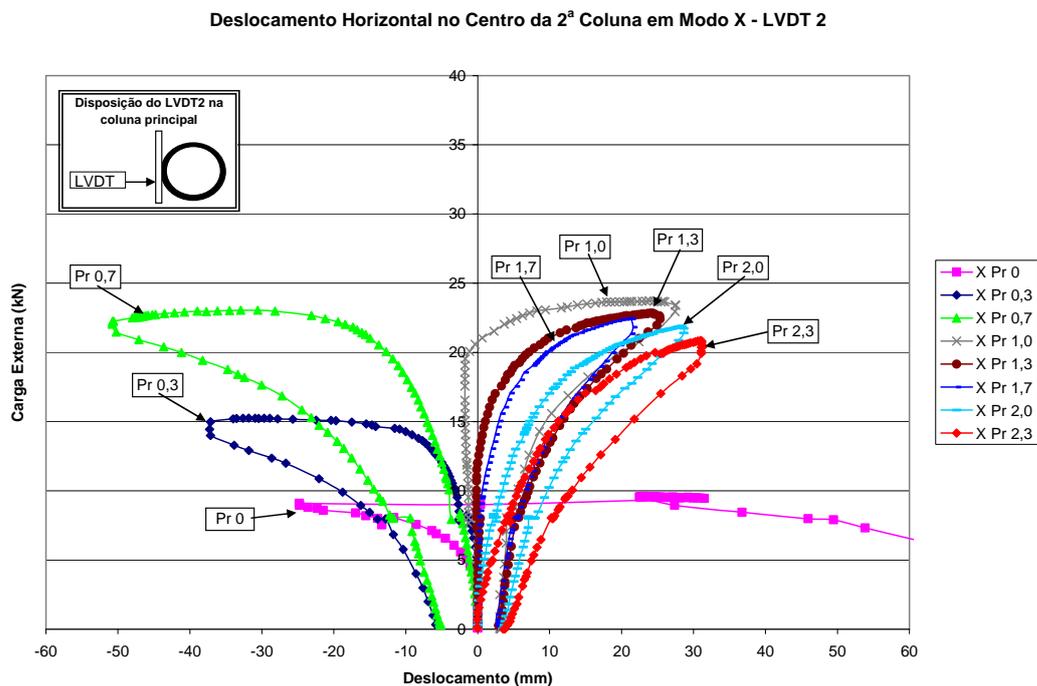
Figura 4.48 Gráfico do deslocamento horizontal para o LVDT 2 para a segunda coluna.

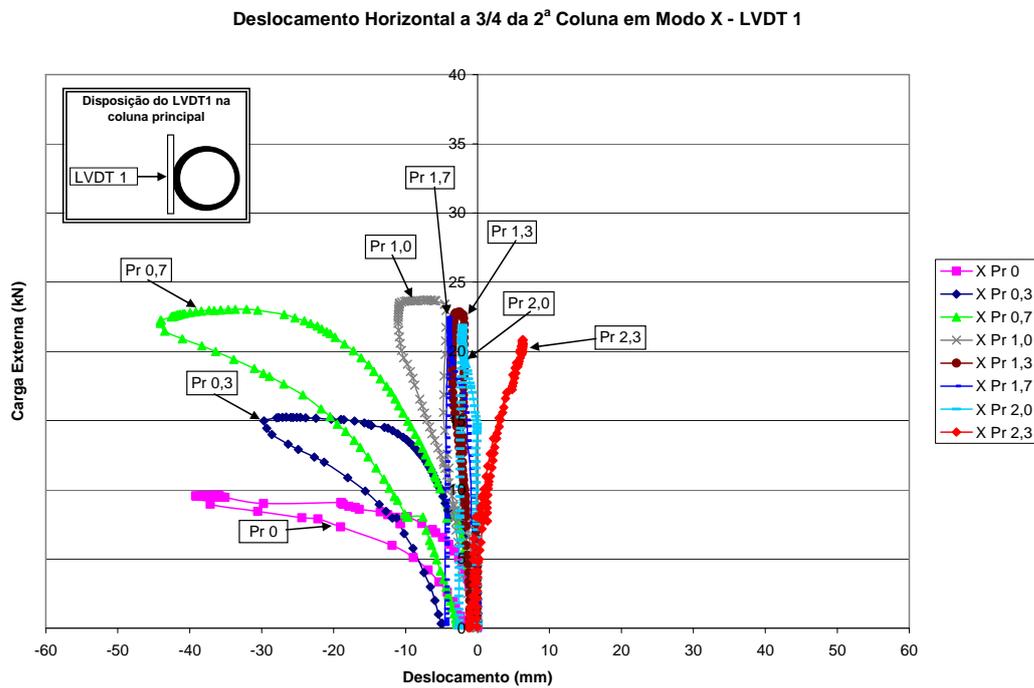
Figura 4.51 Gráfico do deslocamento horizontal para o LVDT 1

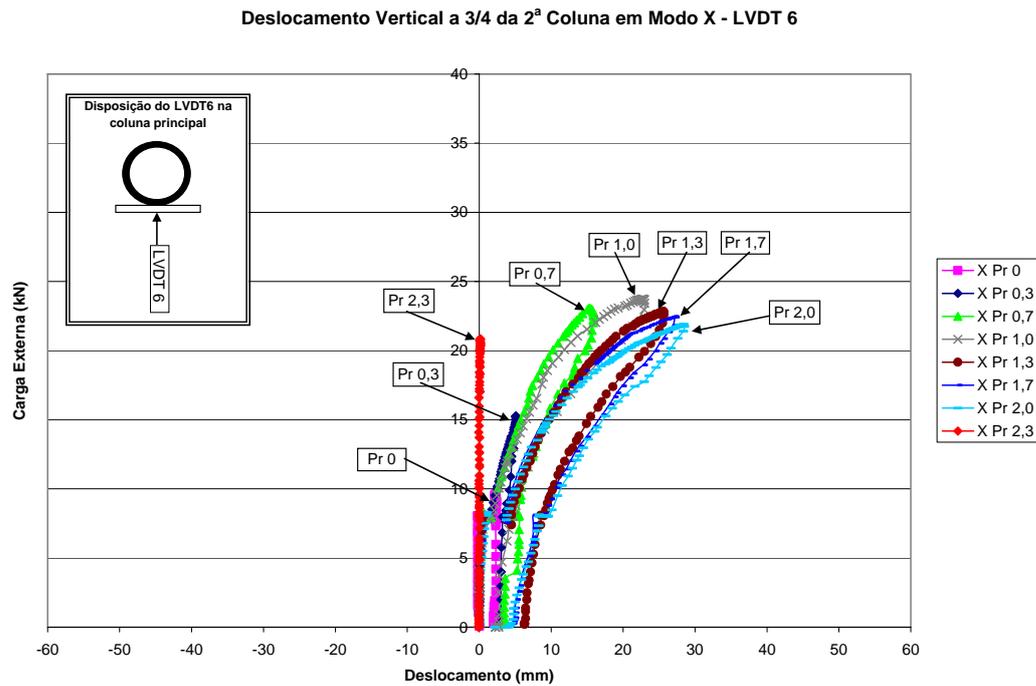
Figura 4.52 Gráfico do deslocamento vertical para o LVDT 6

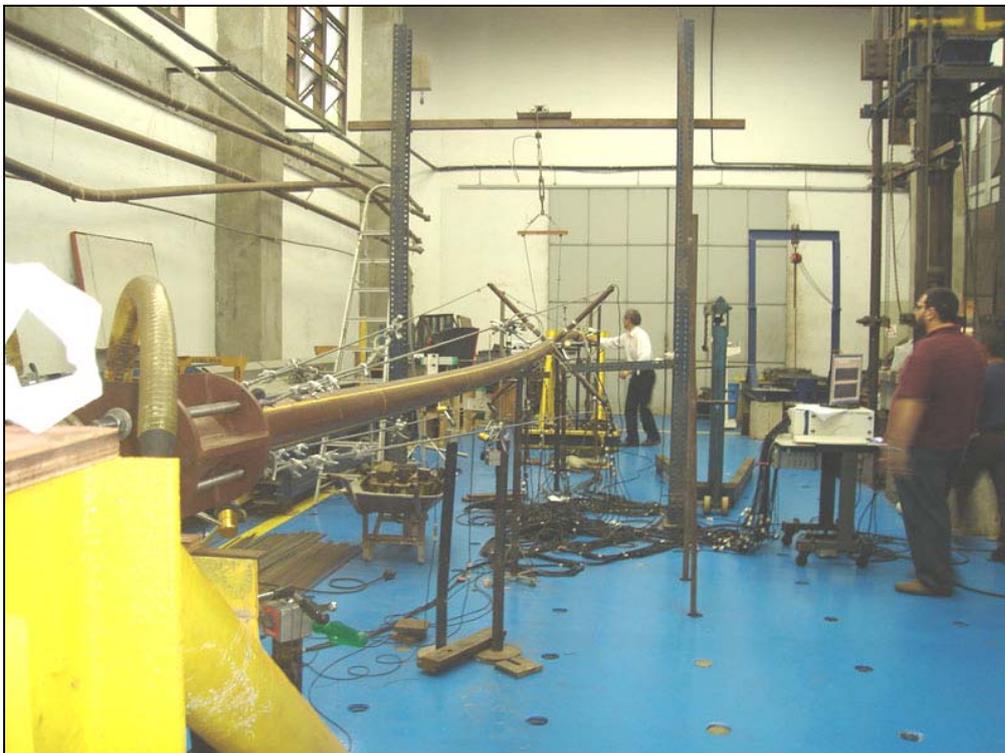
Na Figura 4.53 observa-se como a coluna estaiada se comportou durante um dos ensaios apresentando uma configuração próxima do segundo modo de flambagem.

Figura 4.53 Ensaio da segunda coluna em modo x

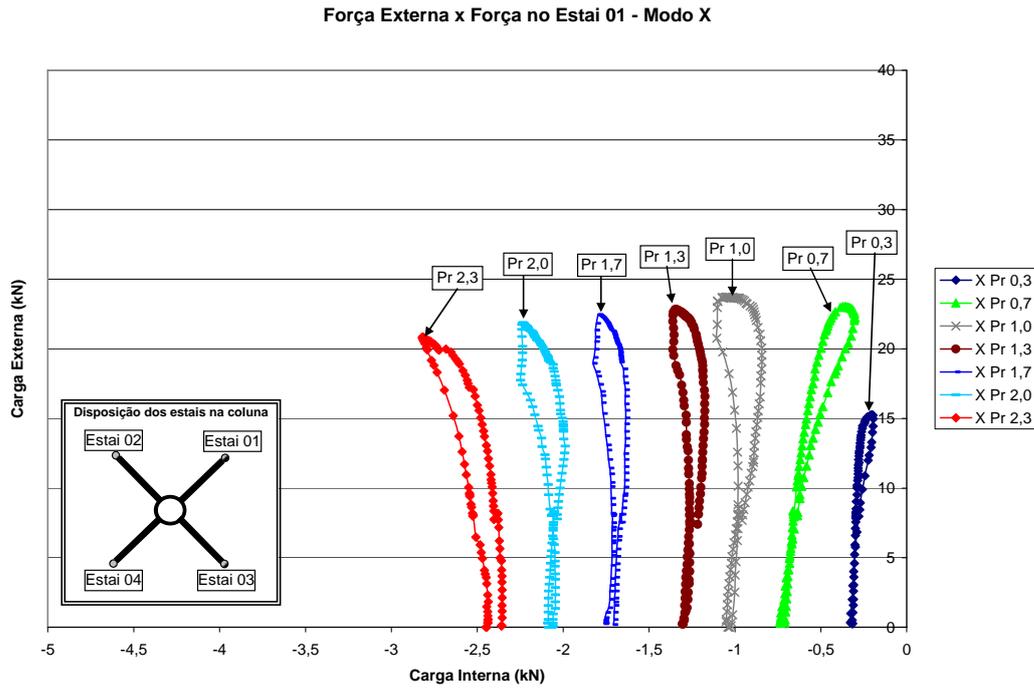
Figura 4.58 Comportamento do estai 1 durante a aplicação da carga externa na estrutura em “modo +”.

Neste ensaio somente dois estais trabalhavam na restrição durante a aplicação da carga externa quando a coluna tendia para o primeiro modo de flambagem. Mas quando a coluna tendia para o segundo modo de flambagem todos os quatro estais trabalhavam perdendo um pouco de tração devido ao encurtamento da coluna principal. O gráfico das Figura 4.58 e Figura 4.59, referentes aos estais 1 e 2 respectivamente, mostram como os estais ganham e perdem protensão durante a aplicação da carga, sendo que em nenhum caso a protensão é totalmente perdida. Os outros dois gráficos referentes aos estais 3 e 4 se encontram no Anexo B. Os esforços nos estais foram obtidos através de células de carga elaboradas especialmente para tal medição e que para esta coluna ela deixaram de medir os extensômetros individualmente e passaram a realizar a ponte de whitstone, conforme explicado no capítulo 4.

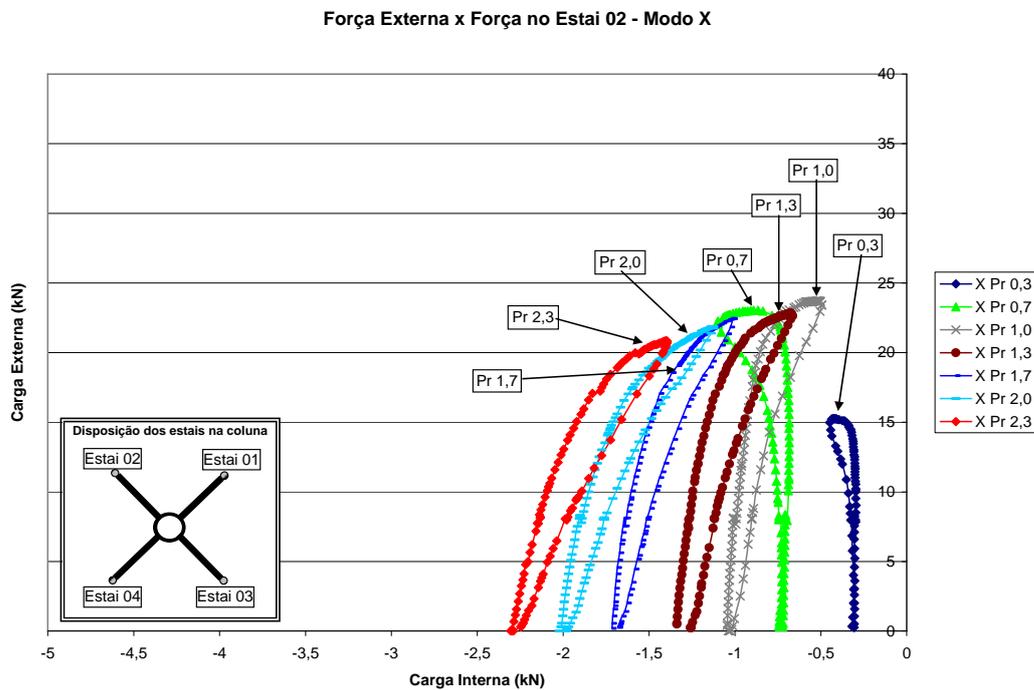
Figura 4.59 Comportamento do estai 2 durante a aplicação da carga externa na estrutura em “modo +”.

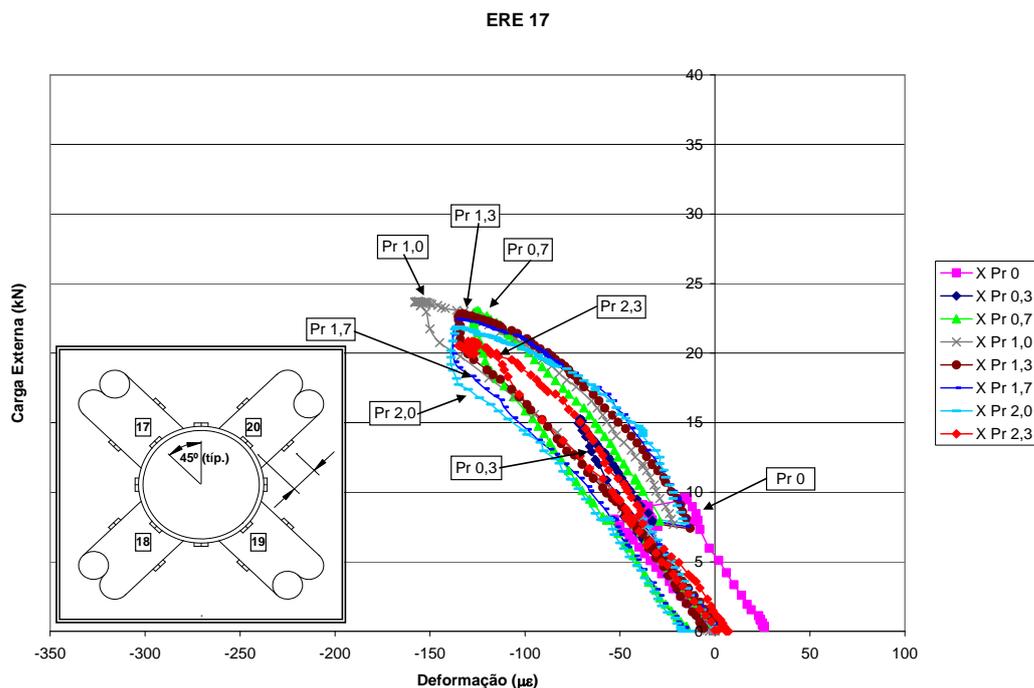
Figura 4.60 Gráfico referente ao extensômetro 17.

Os extensômetros instalados tanto na coluna principal como nos braços tem seu limite da deformação devido ao escoamento da seção de aço da coluna da ordem de $1809 \mu\epsilon$ aproximadamente. Do mesmo modo que os anteriores, para esta segunda coluna nenhum dos extensômetros atingiu este limite. Os gráficos dos extensômetros referentes aos ERE17, ERE18, ERE19 e ERE20 dispostos na coluna principal paralelos ao eixo dos estais estão representados pelas Figura 4.60, Figura 4.61, Figura 4.62 e Figura 4.63 respectivamente. O outro conjunto de extensômetros referentes aos ERE21, ERE22, ERE23 e ERE24; estão no Anexo B por terem deformações parecidas e também não ultrapassando o limite de escoamento. É possível observar uma mudança no comportamento da coluna, durante o ensaio, em que ela sai do primeiro modo de flambagem para o segundo modo de flambagem através da diferença de inclinação e da mudança de sentido da curva para o mesmo nível de protensão, onde pode ser melhor observado nos gráficos referentes aos extensômetros ERE17 (Figura 4.60) e ERE19 (Figura 4.62).

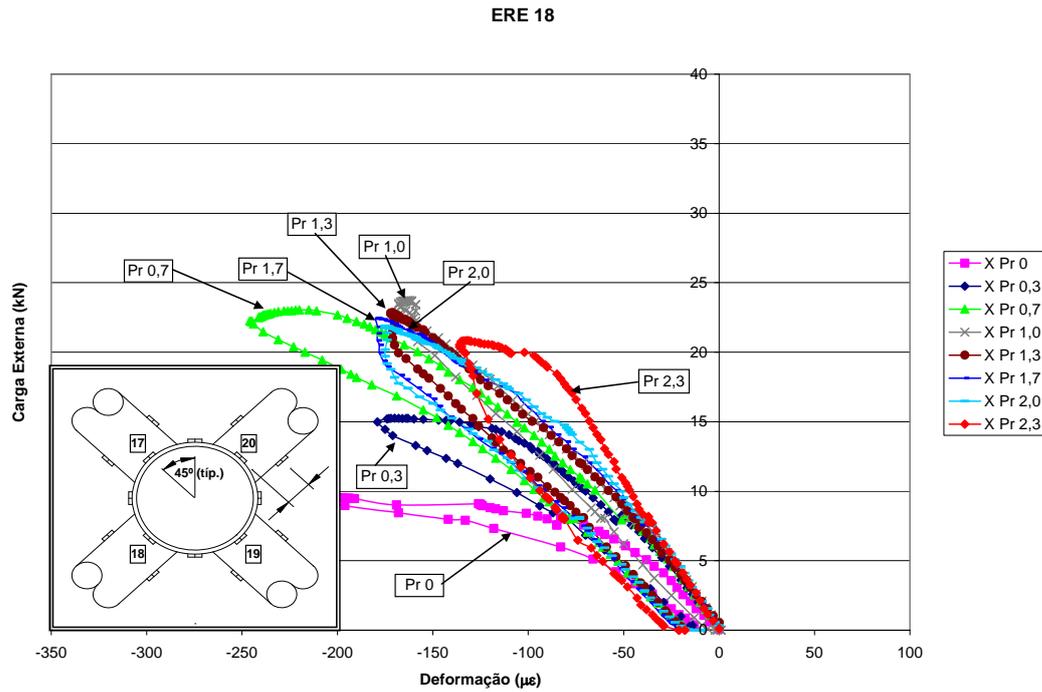
Figura 4.61 Gráfico referente ao extensômetro 18.

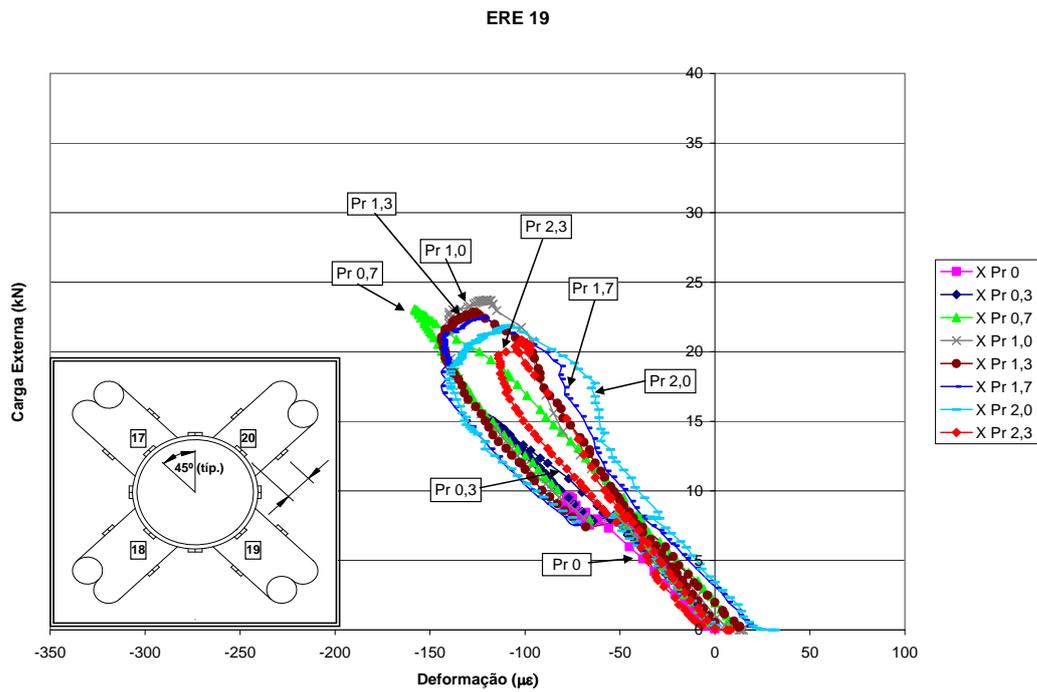
Figura 4.62 Gráfico referente ao extensômetro 19.

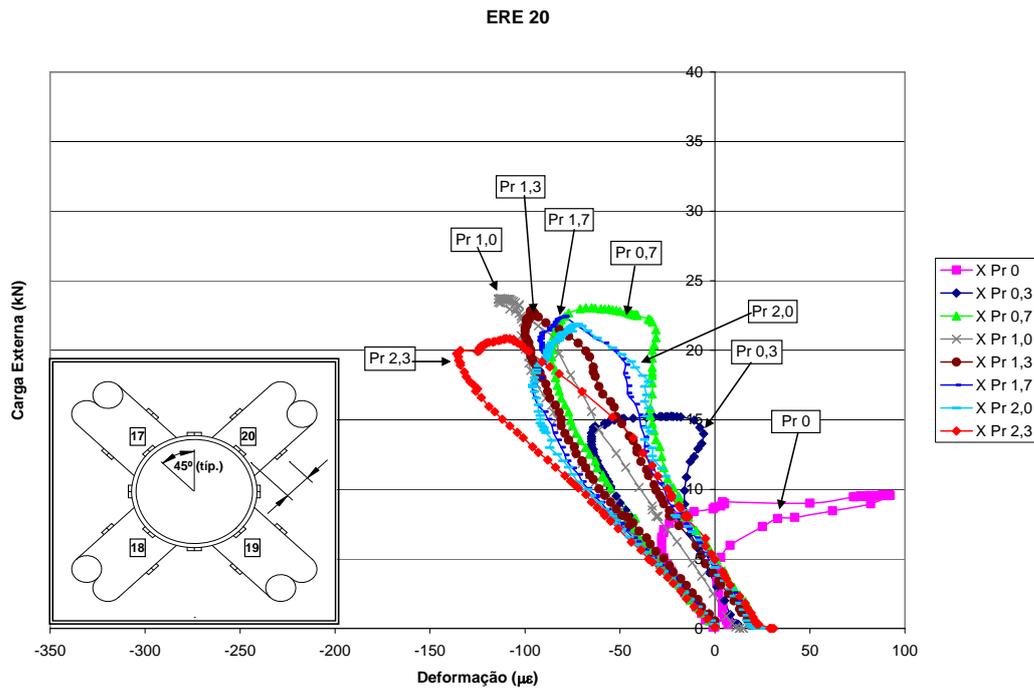
Figura 4.63 Gráfico referente ao extensômetro 20.
