4

Resultados Experimentais

Primeira coluna de aço estaiada

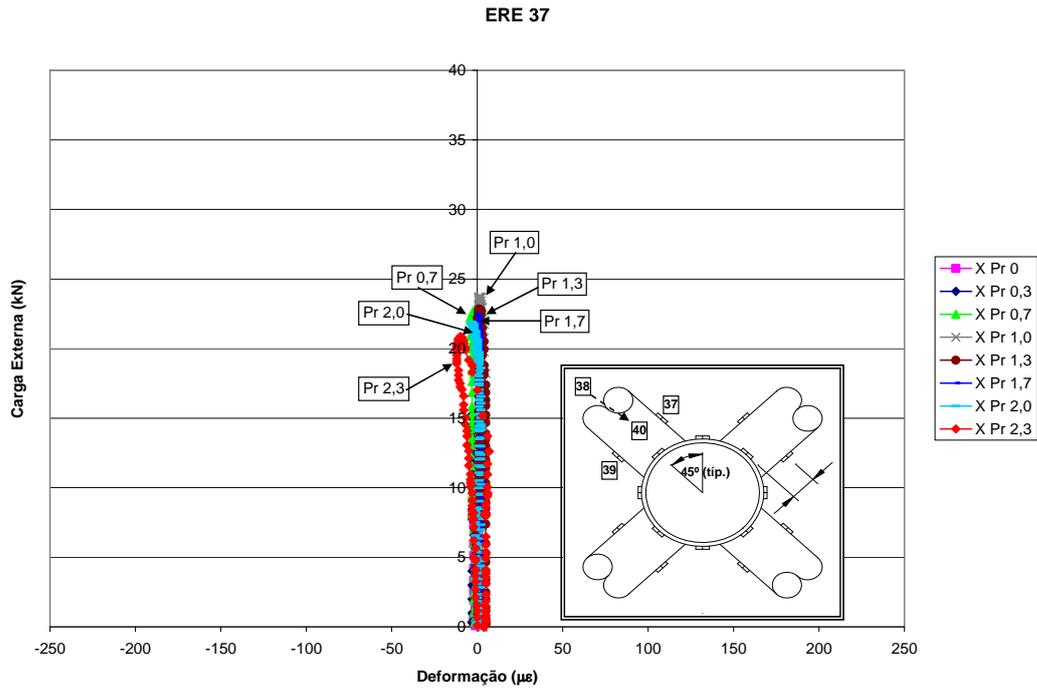
Figura 4.64 Gráfico referente ao extensômetro 37.

Conforme já explicado para os extensômetros instalados nos braços, os gráficos serão mostrados aos pares e somente do braço mais carregado que neste caso é o braço do estai 2. Os extensômetros instalados nos outros braços estão dispostos no Anexo B. Os extensômetros 37 e 39 praticamente não tiveram deformação considerável. Os extensômetros 38 (Figura 4.66) e 40 (Figura 4.67) apresentam deformação típica de flexão. Esta flexão ocorreu no mesmo sentido dos estais, paralela a coluna principal, apesar dos valores medidos serem pequenos em relação ao da coluna principal.

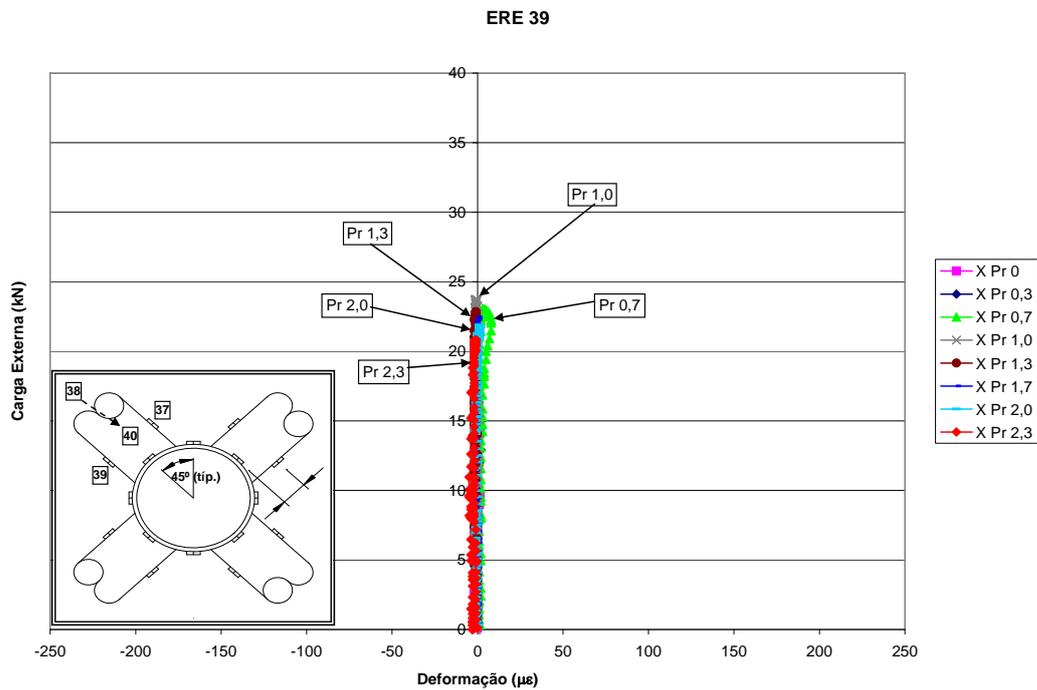
Figura 4.65 Gráfico referente ao extensômetro 39.

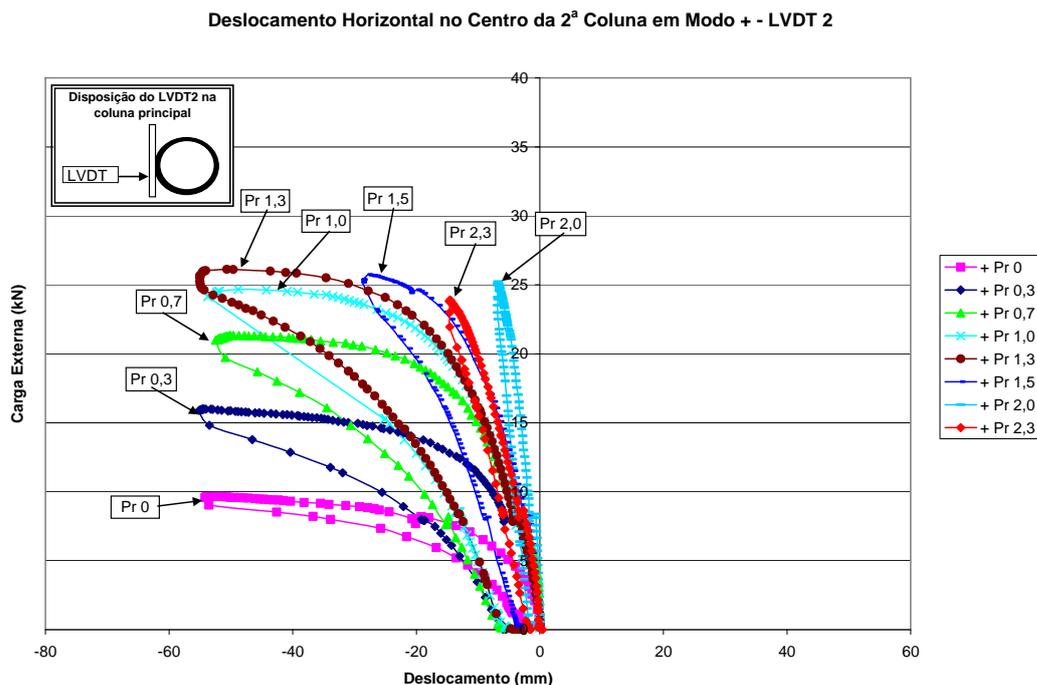
Figura 4.69 Gráfico do deslocamento horizontal para o LVDT 2 “em modo +”

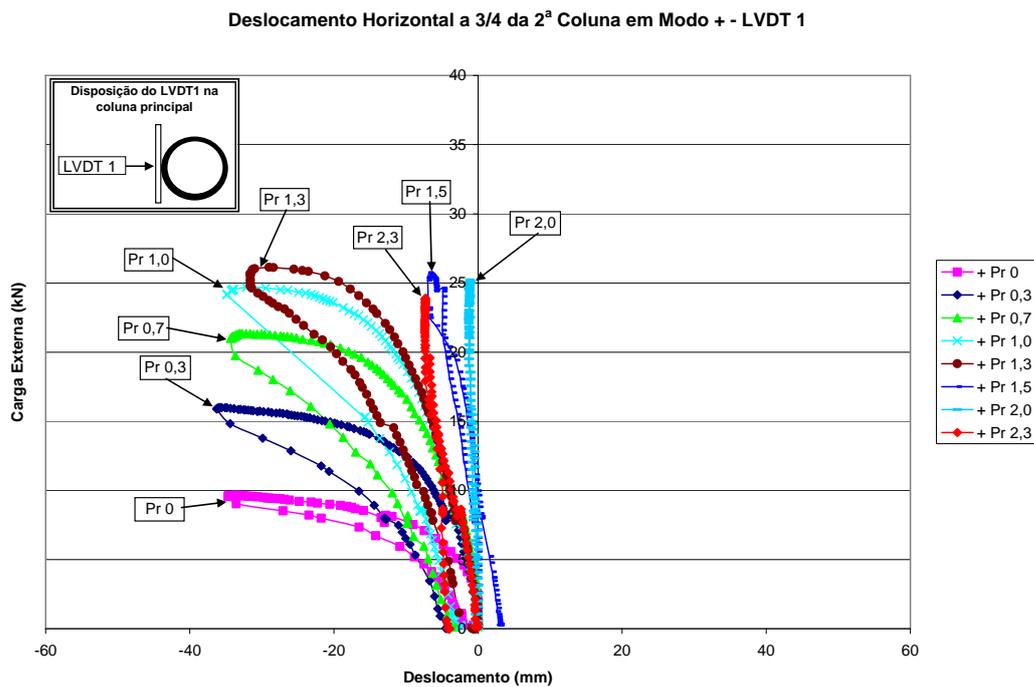
Figura 4.72 Gráfico do deslocamento horizontal para o LVDT 1 em “modo +”

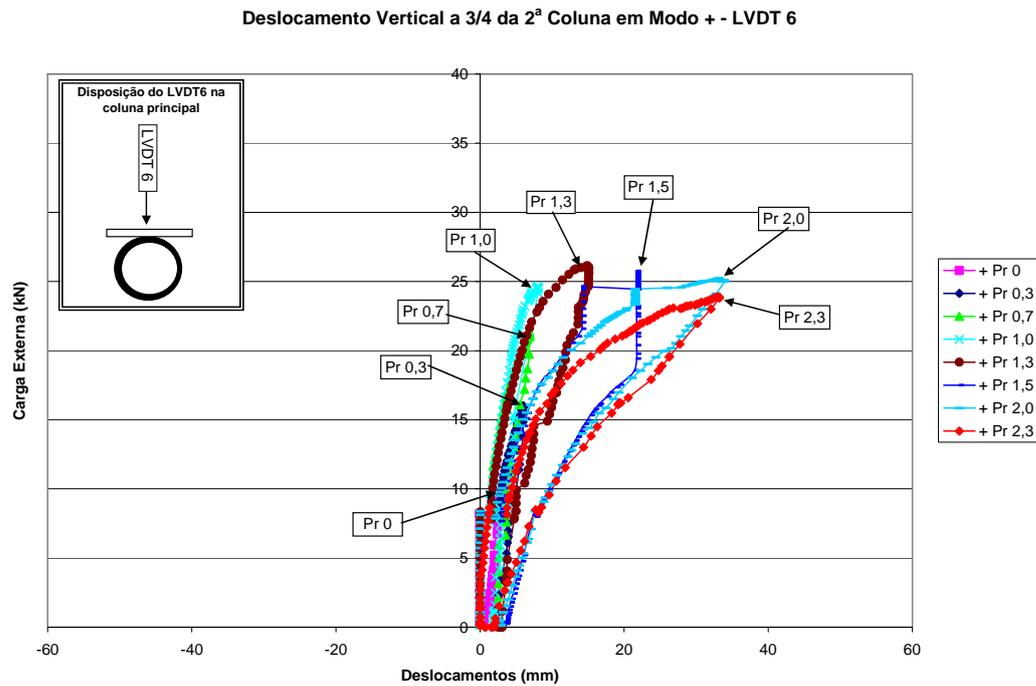
Figura 4.73 Gráfico do deslocamento vertical para o LVDT 6 em “modo +”

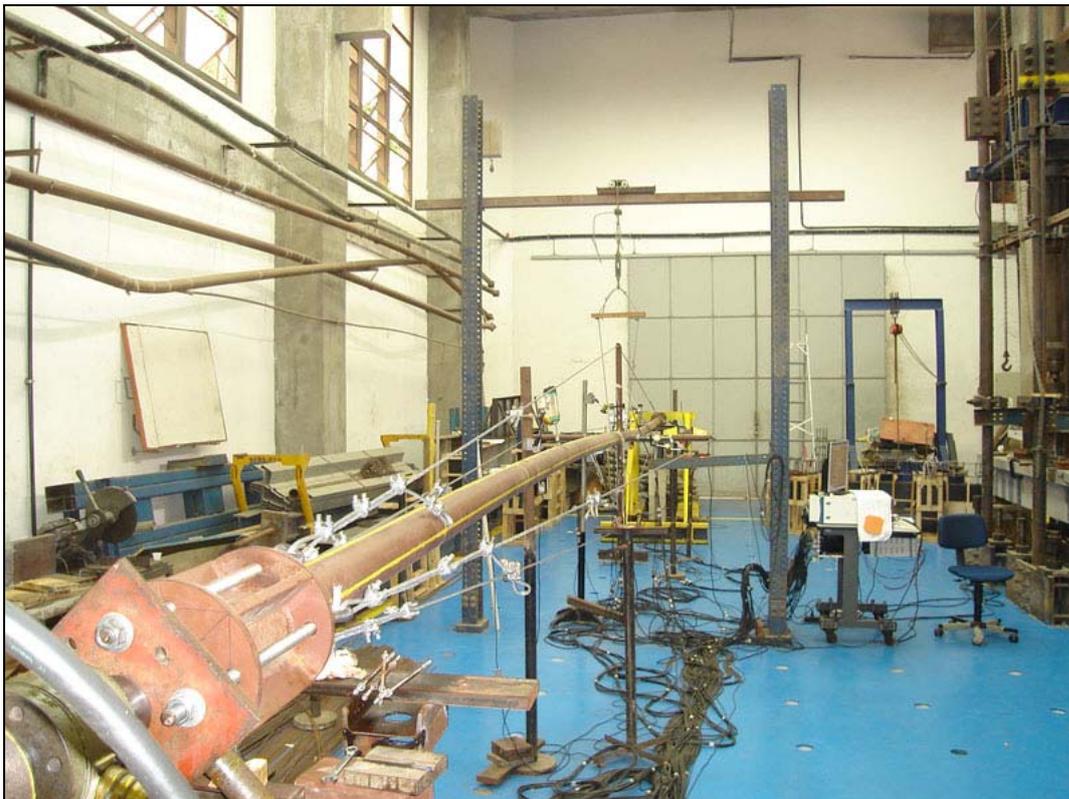
Figura 4.74 Ensaio apresentando o segundo modo de flambagem

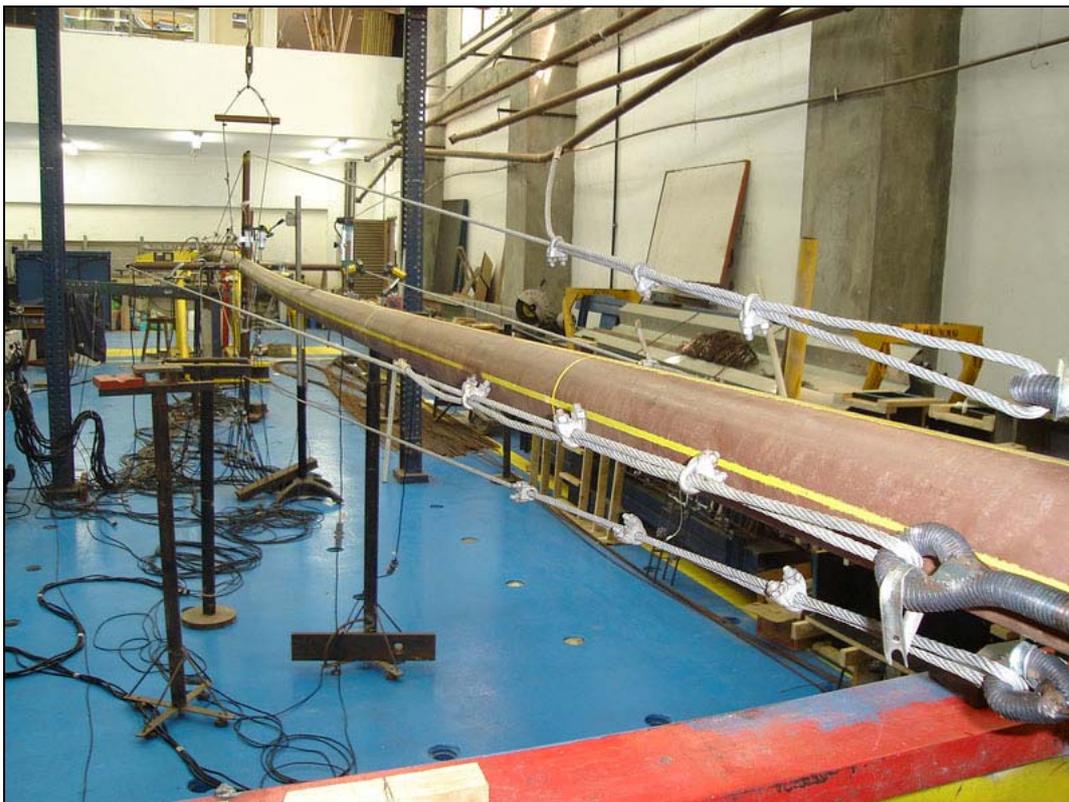
Figura 4.75 Visão oposta do ensaio apresentando o segundo modo de flambagem

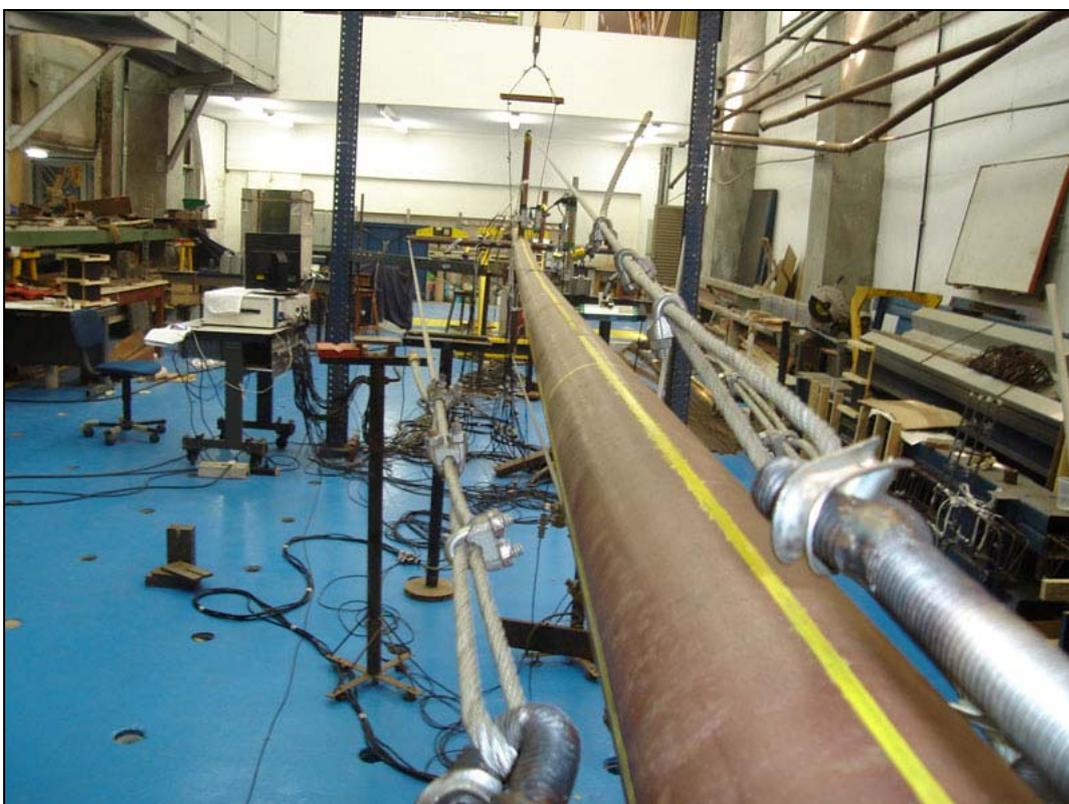
Figura 4.76 Ensaio apresentando o primeiro modo de flambagem

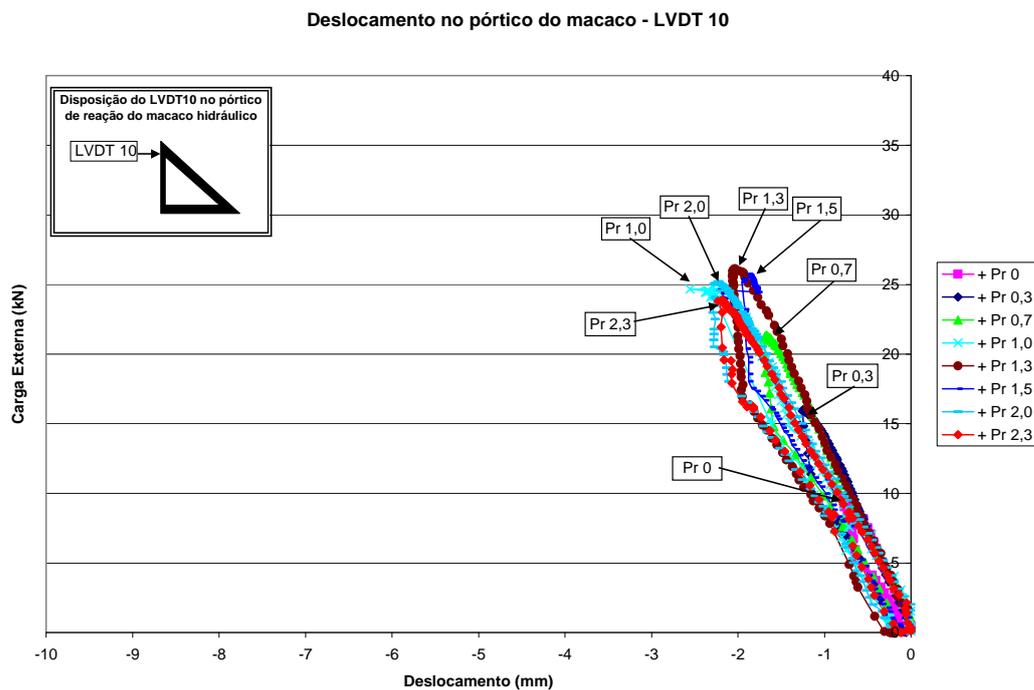
Figura 4.79 Gráfico do deslocamento axial no pórtico de reação do macaco hidráulico para o LVDT 10 em “modo +”

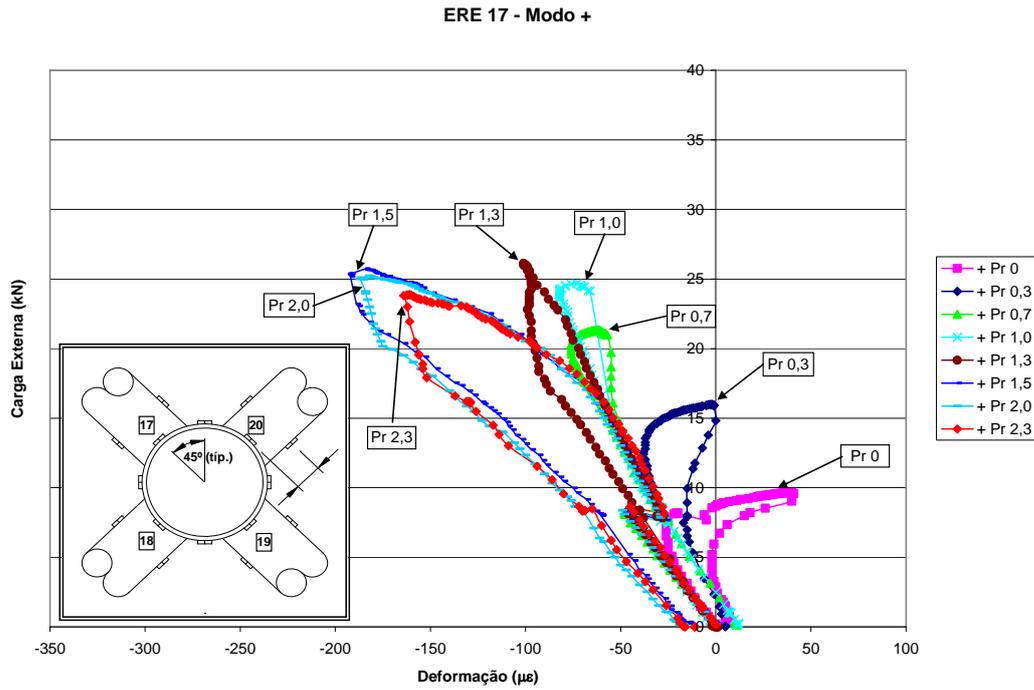
Figura 4.82 Gráfico referente ao extensômetro 17 em “modo +”.

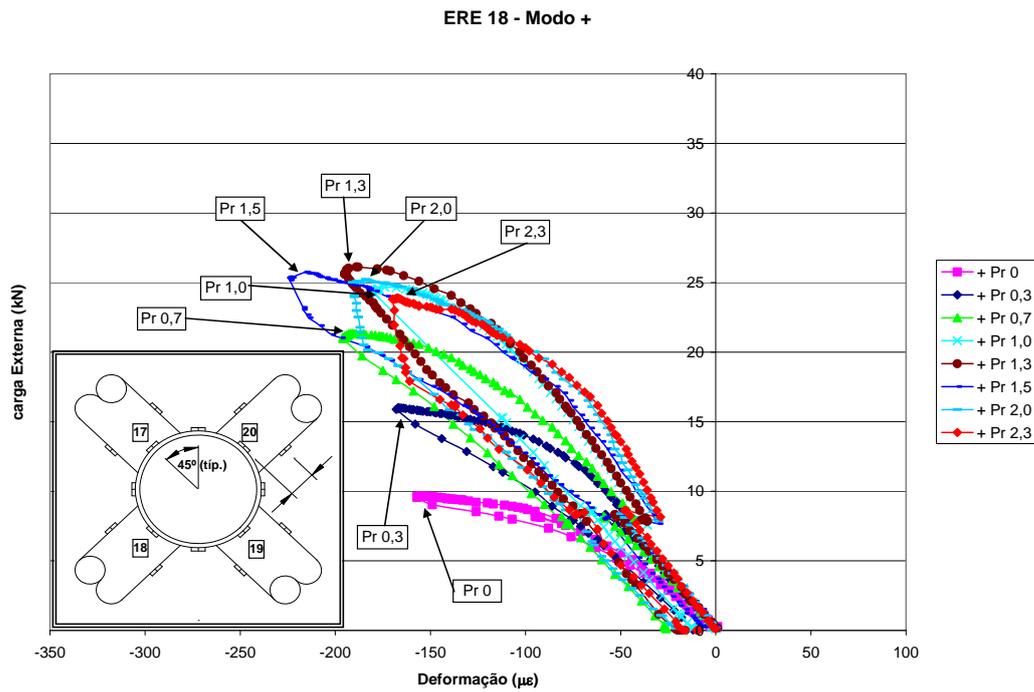
Figura 4.83 Gráfico referente ao extensômetro 18 em “modo +”.

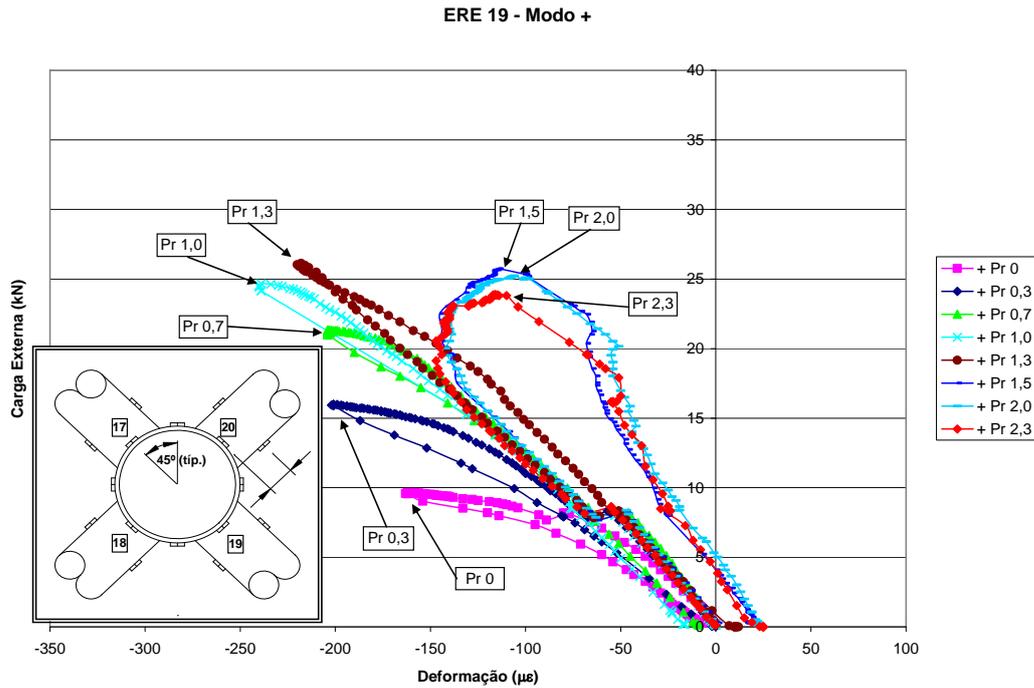
Figura 4.84 Gráfico referente ao extensômetro 19 em “modo +”.

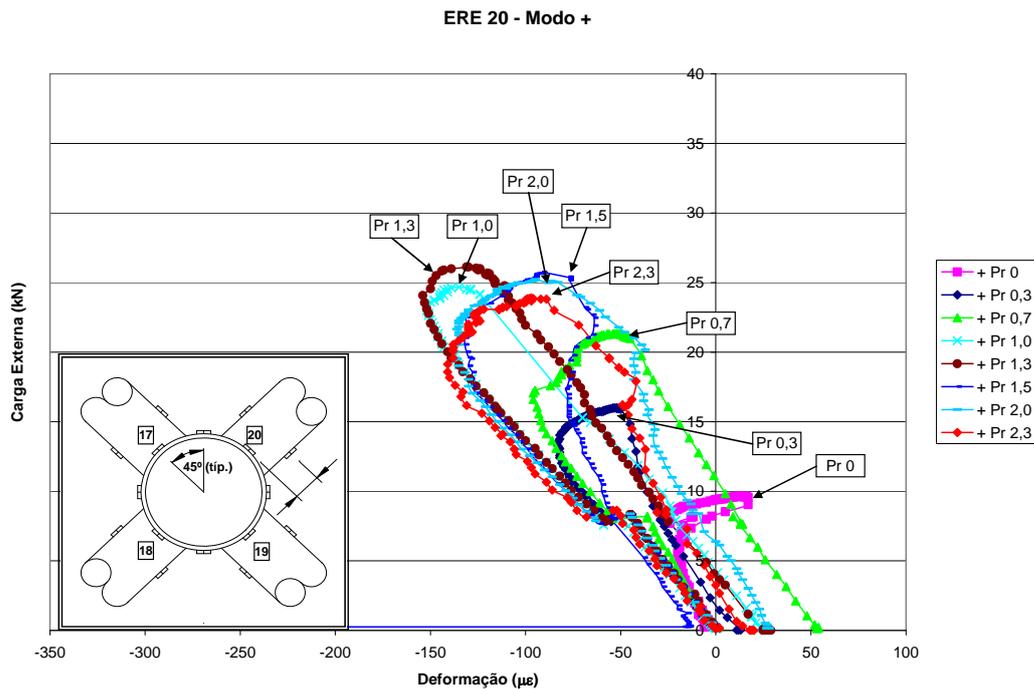
Figura 4.85 Gráfico referente ao extensômetro 20 em “modo +”.

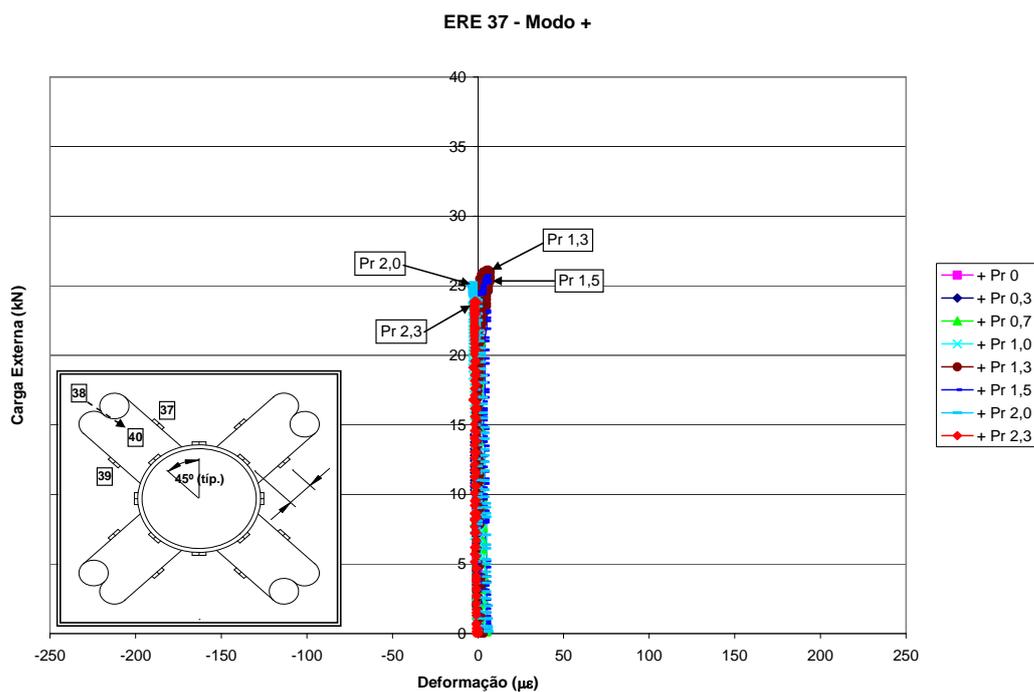
Figura 4.86 Gráfico referente ao extensômetro 37 em “modo +”.

flambagem, onde obteve um resultado mais evidenciado no estai 2. Os extensômetros dos outros braços estão no Anexo B. Os extensômetros 37 e 39 praticamente não tiveram deformação considerável. Os extensômetros 38 (Figura 4.88) e 40 (Figura 4.89) apresentam deformação típica de flexão somente quando o nível de protensão inicial nos estais foram elevados. Esta flexão ocorreu no mesmo sentido dos estais, paralela a coluna principal, apesar dos valores medidos serem pequenos em relação ao da coluna principal.

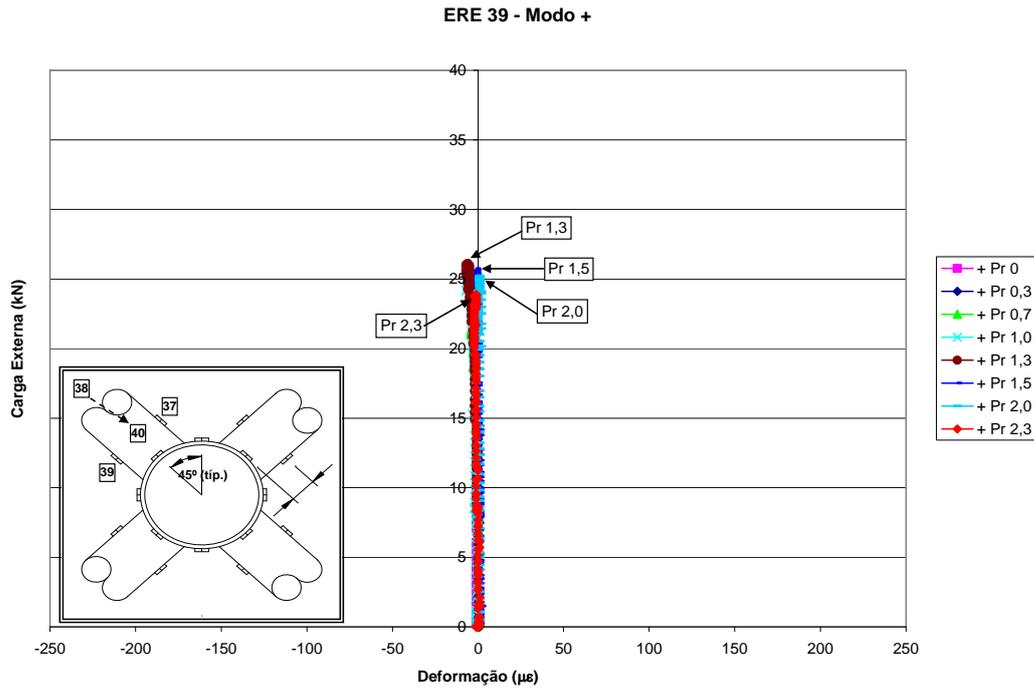
Figura 4.87 Gráfico referente ao extensômetro 39 em “modo +”.

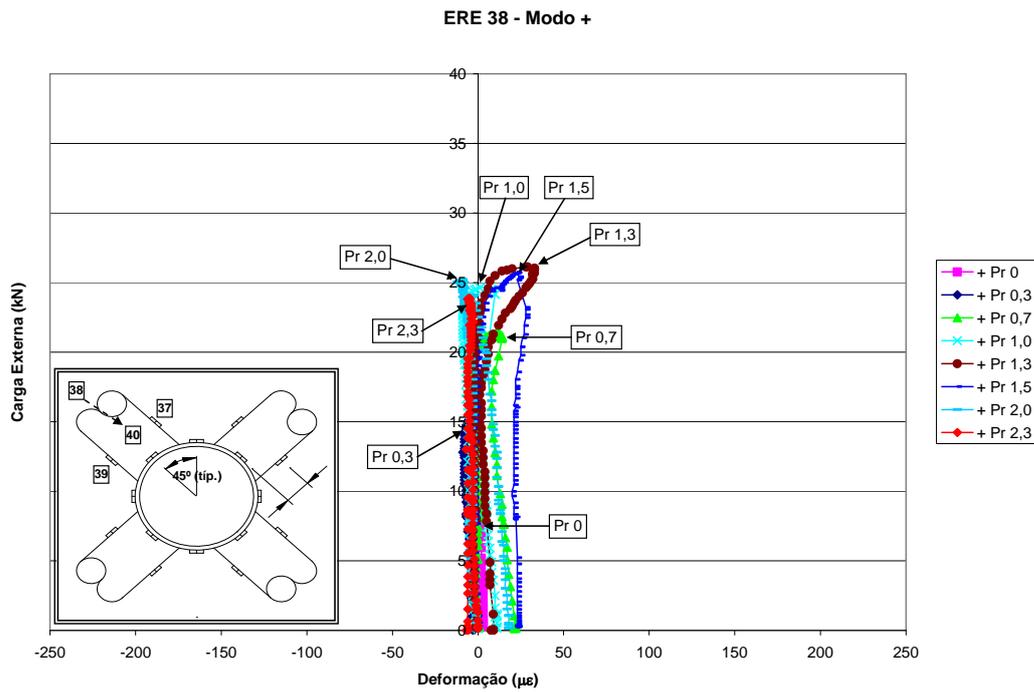
Figura 4.88 Gráfico referente ao extensômetro 38 em “modo +”.

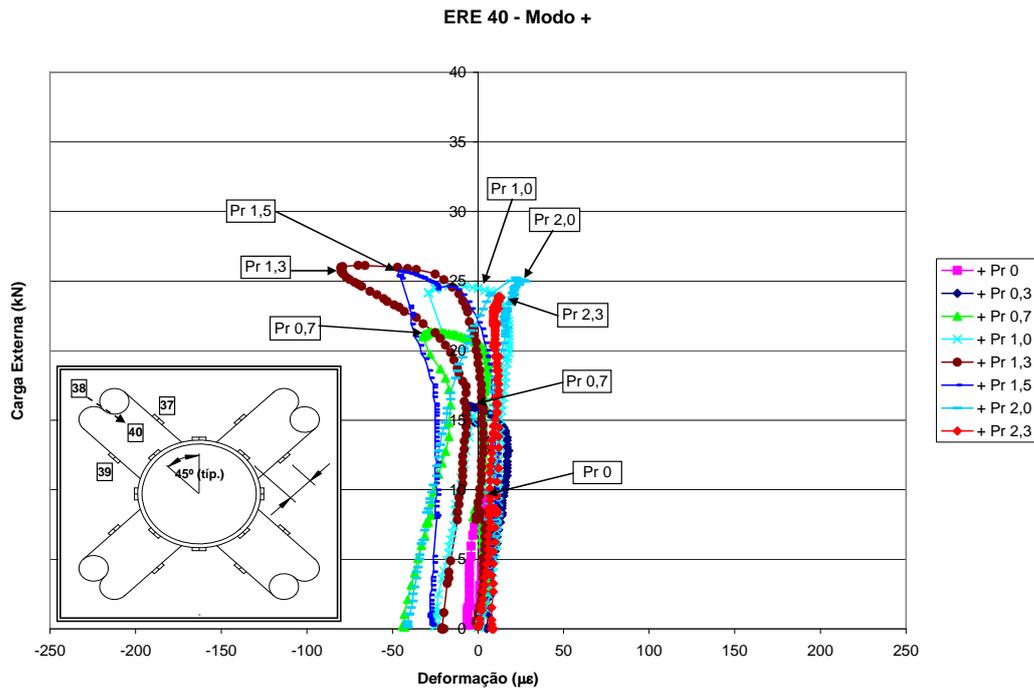
Figura 4.89 Gráfico referente ao extensômetro 40 em “modo +”.

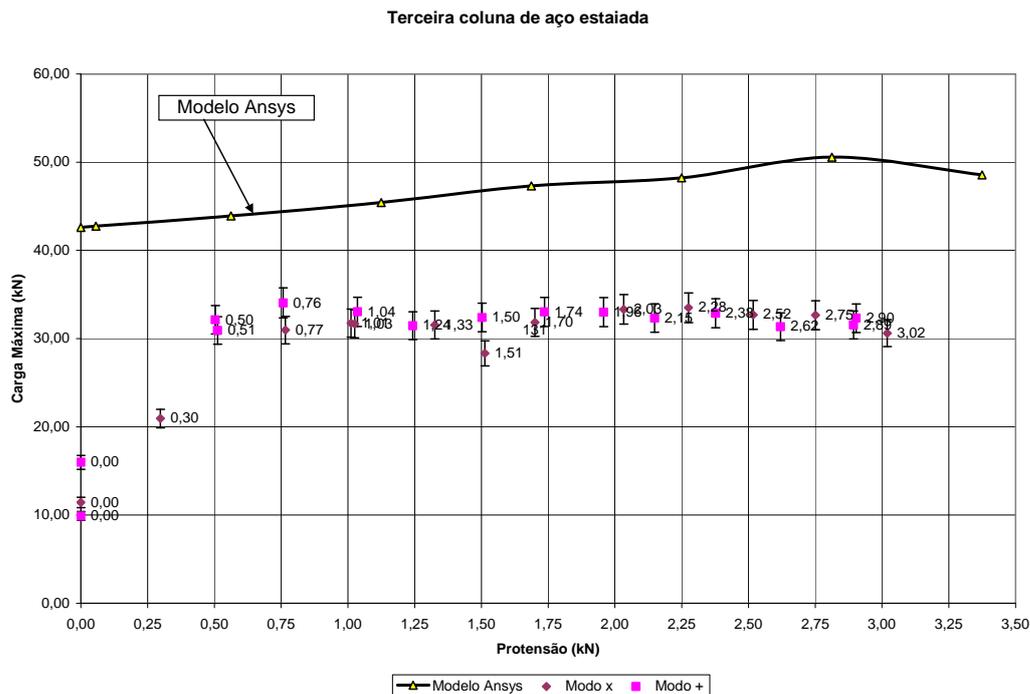
Figura 4.90 Comparações entre o nível de protensão aplicada em cada estai e a resistência da terceira coluna estaiada ensaiada.

Para esta coluna é fácil observar através do gráfico da Figura 4.90 a um patamar na resistência última da coluna ensaiada, tanto para o modo em “X” quanto para o modo em “+”, a partir da protensão de 0,75 kN, apresentando uma perda de rigidez ínfima com o aumento da protensão. Entre os níveis de protensão de 0,5 kN e 3,0 kN aproximadamente, é difícil garantir que a coluna esteja na Zona 3 do modelo de estudo do Hafez [5], onde após o nível que seria a protensão ótima passa a atuar negativamente na coluna estaiada tornando-a instável e diminuindo o valor da sua carga última por deixar a coluna sensível a aplicações de novos carregamentos externos.

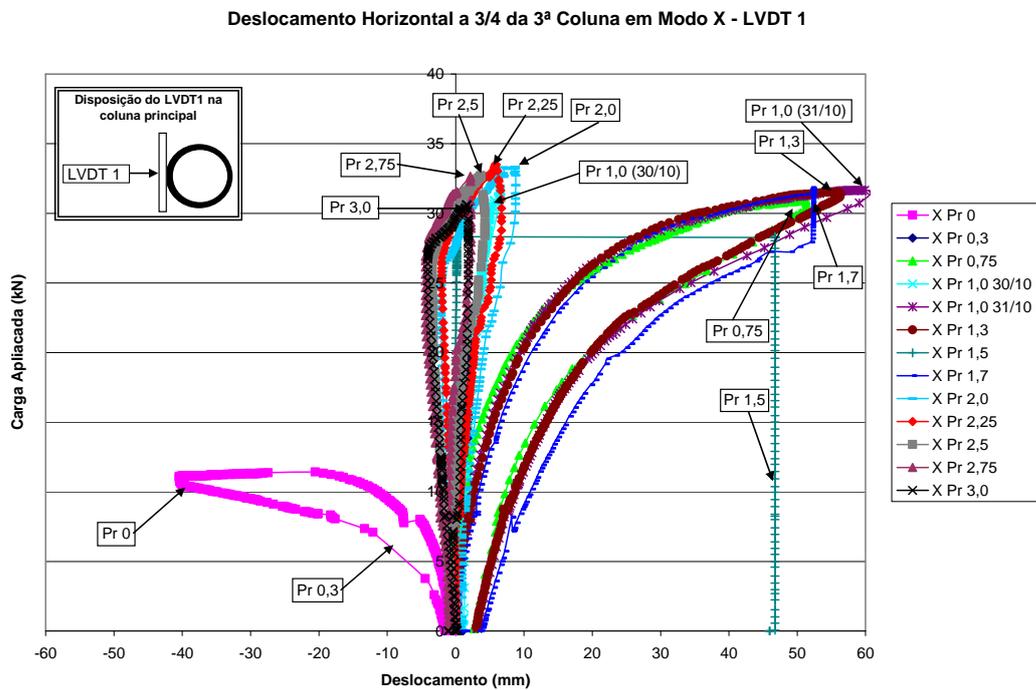
Figura 4.95 Gráfico do deslocamento horizontal para o LVDT 1 para a terceira coluna em modo X.

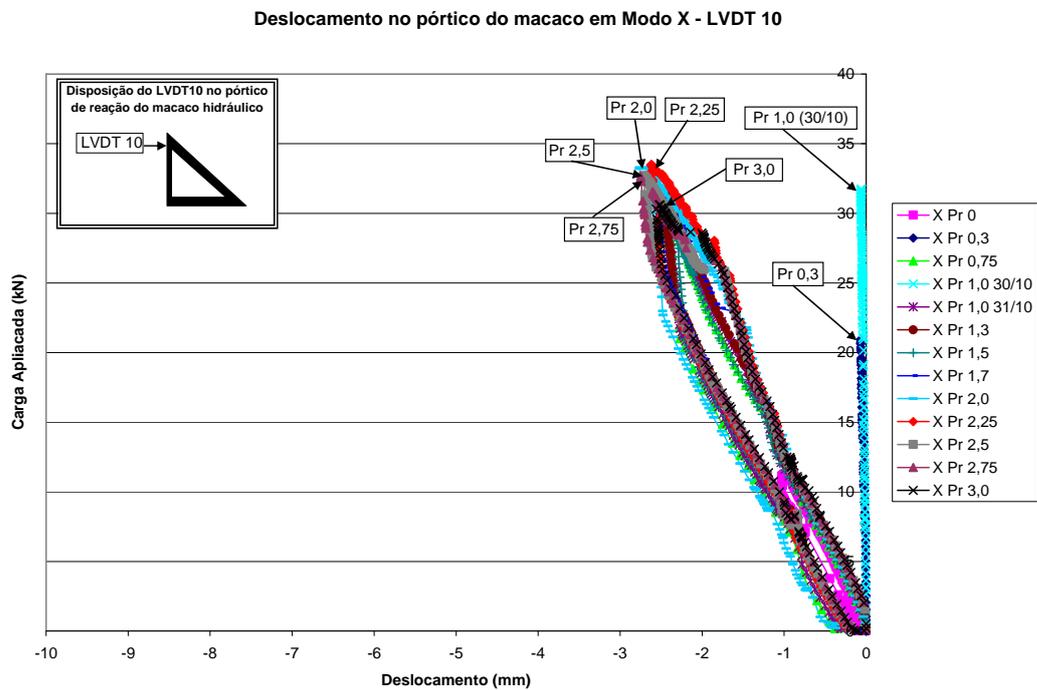
Figura 4.100 Gráfico do deslocamento axial no pórtico de reação do macaco hidráulico para o LVDT 10 para a terceira coluna em modo X.

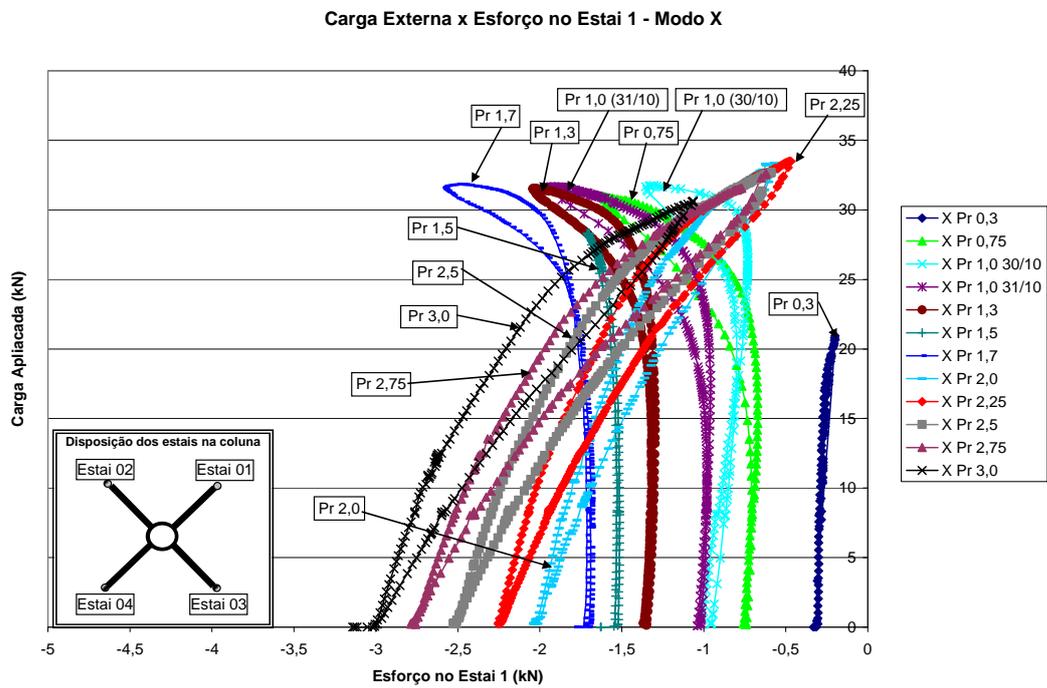
Figura 4.102 Comportamento do estai 1 durante a aplicação da carga externa na estrutura em “modo X”.

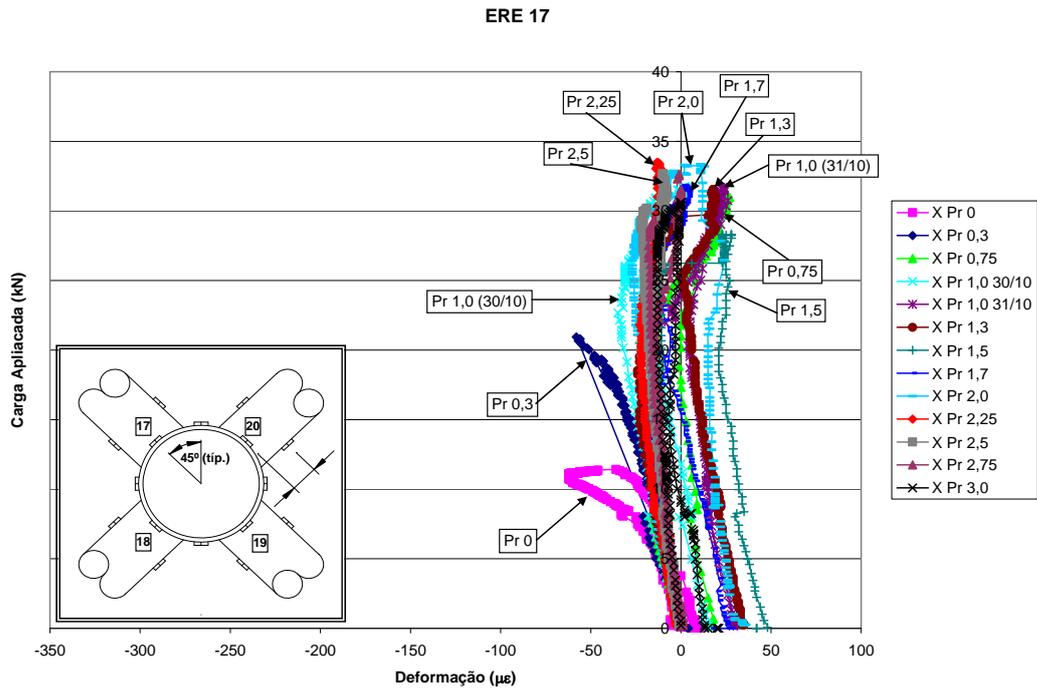
Figura 4.104 Gráfico referente ao extensômetro 17 para terceira coluna em modo X.

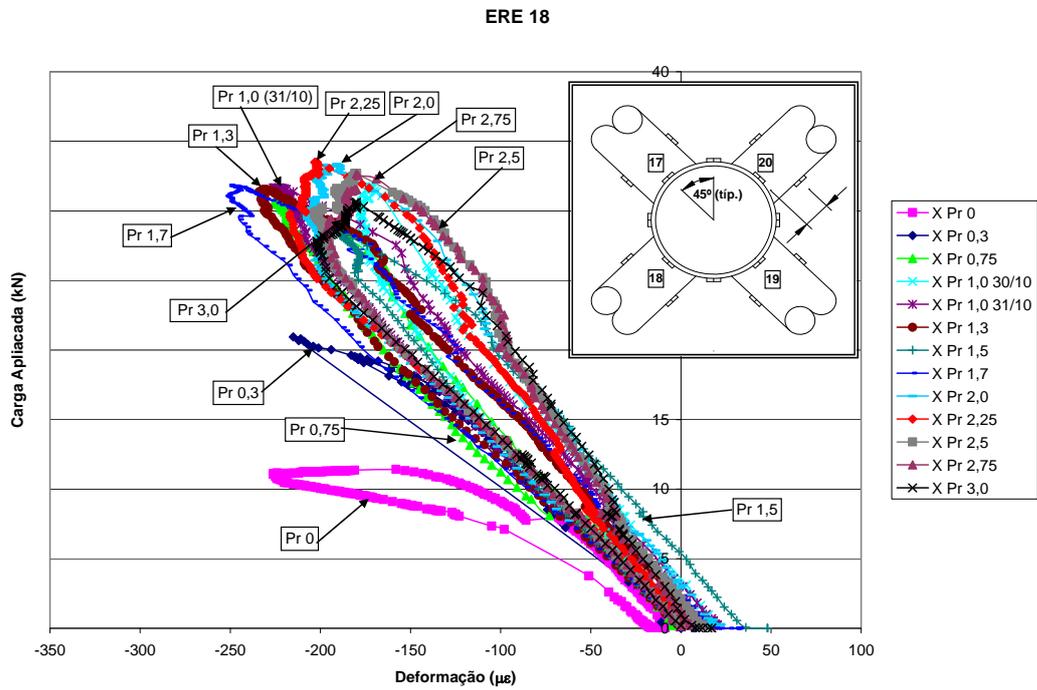
Figura 4.105 Gráfico referente ao extensômetro 18 para terceira coluna em modo X.

Os extensômetros instalados tanto na coluna principal como nos braços tem seu limite da deformação devido ao escoamento da seção de aço da coluna da ordem de $1809 \mu\epsilon$ aproximadamente. Nenhum dos extensômetros da terceira coluna atingiram este limite. Os gráficos dos extensômetros referentes aos ERE17, ERE18, ERE19 e ERE20 dispostos na coluna principal paralelos ao eixo dos estais estão representados pelas Figura 4.104, Figura 4.105, Figura 4.106 e Figura 4.107 respectivamente. Os outros extensômetros instalados na coluna principal entre as os braços, referentes aos ERE21, ERE22, ERE23 e ERE24; estão no Anexo B por terem deformações parecidas e também não ultrapassando o limite de escoamento. É possível observar uma mudança no comportamento da coluna, durante o ensaio, em que ela sai do primeiro modo de flambagem para o segundo modo de flambagem através da diferença de inclinação e da mudança de sentido da curva para o mesmo nível de protensão, onde pode ser melhor observado nos gráficos referentes aos extensômetros ERE18 (Figura 4.105) e ERE19 (Figura 4.106).

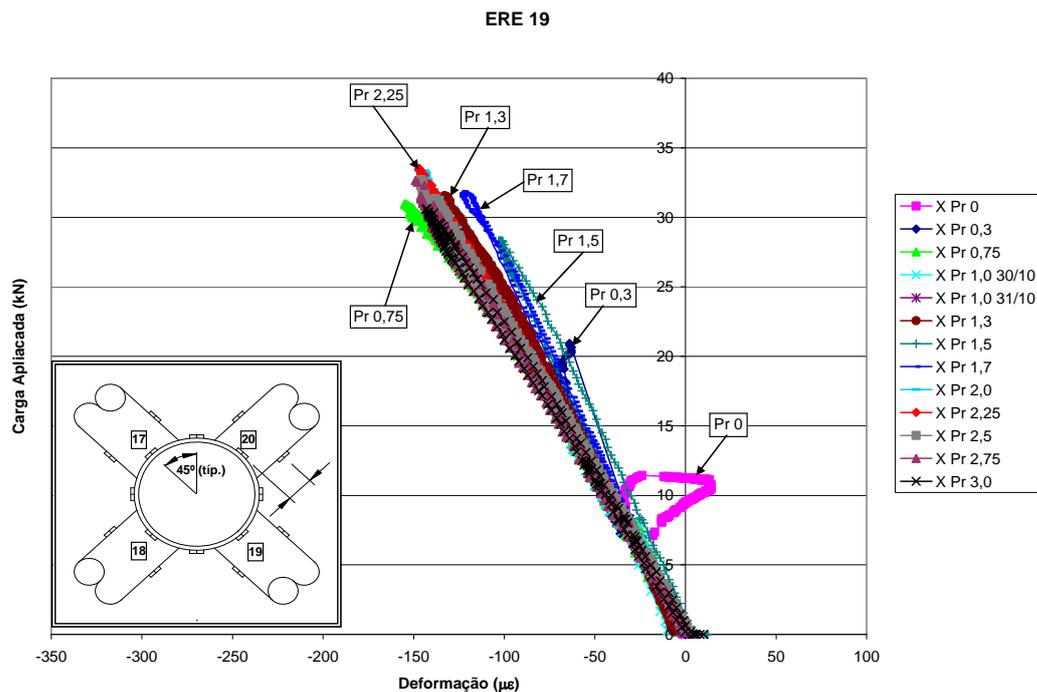
Figura 4.106 Gráfico referente ao extensômetro 19 para terceira coluna em modo X.

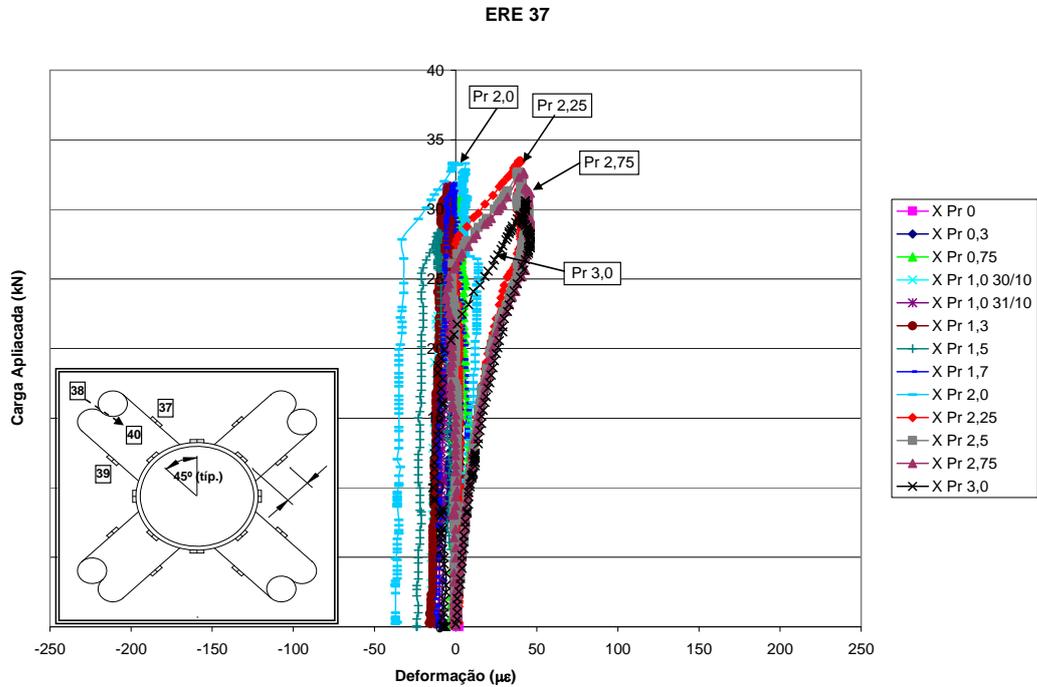
Figura 4.108 Gráfico referente ao extensômetro 37 para terceira coluna em modo X.

extensômetros nele instalados. Os extensômetros instalados nos outros braços estão dispostos no Anexo B. Os extensômetros 37 e 39 praticamente não tiveram deformação considerável.

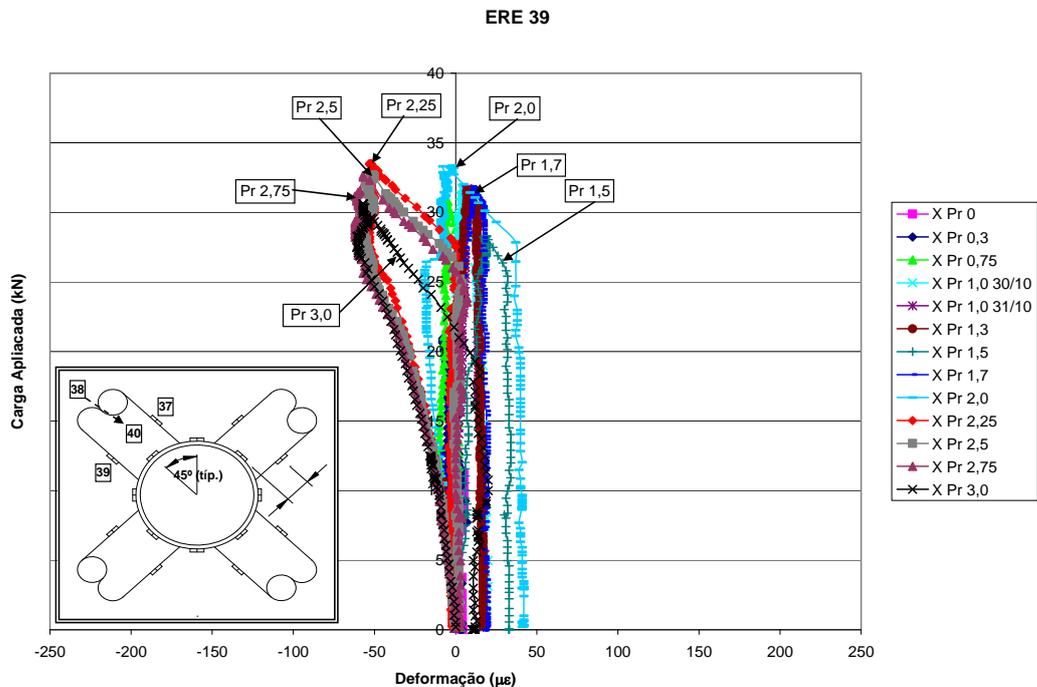
Figura 4.109 Gráfico referente ao extensômetro 39 para terceira coluna em modo X.

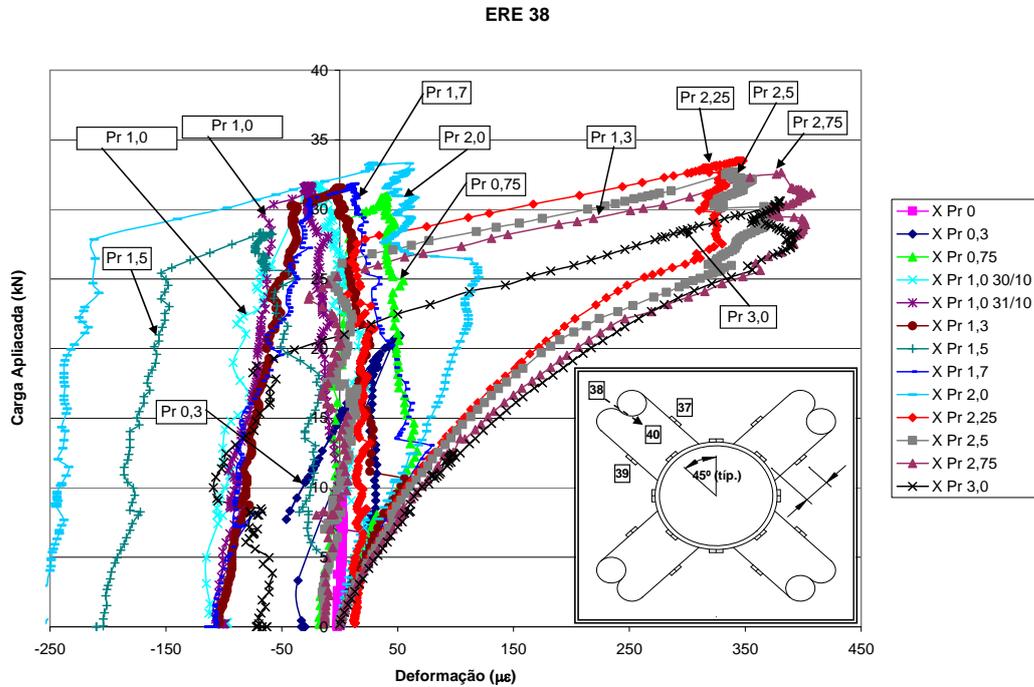
Figura 4.110 Gráfico referente ao extensômetro 38 para terceira coluna em modo X.

Os extensômetros 38 (Figura 4.108) e 40 (Figura 4.109) apresentam deformação típica de flexão. Esta flexão ocorreu no mesmo sentido dos estais, paralela a coluna principal, apesar dos valores medidos serem pequenos em relação ao da coluna principal.

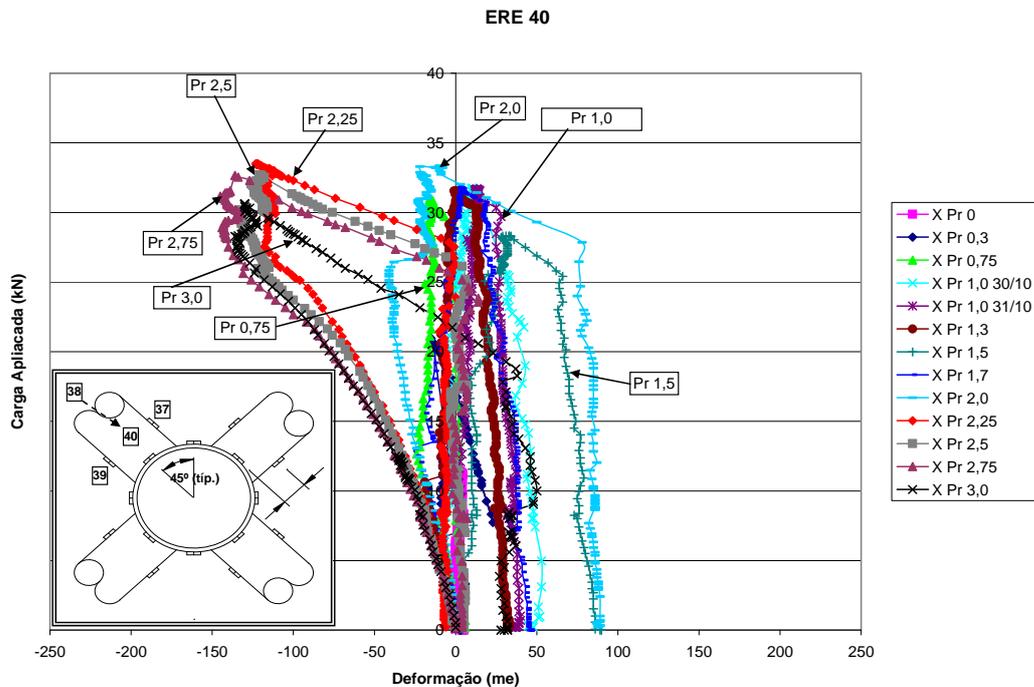
Figura 4.111 Gráfico referente ao extensômetro 40 para terceira coluna em modo X.

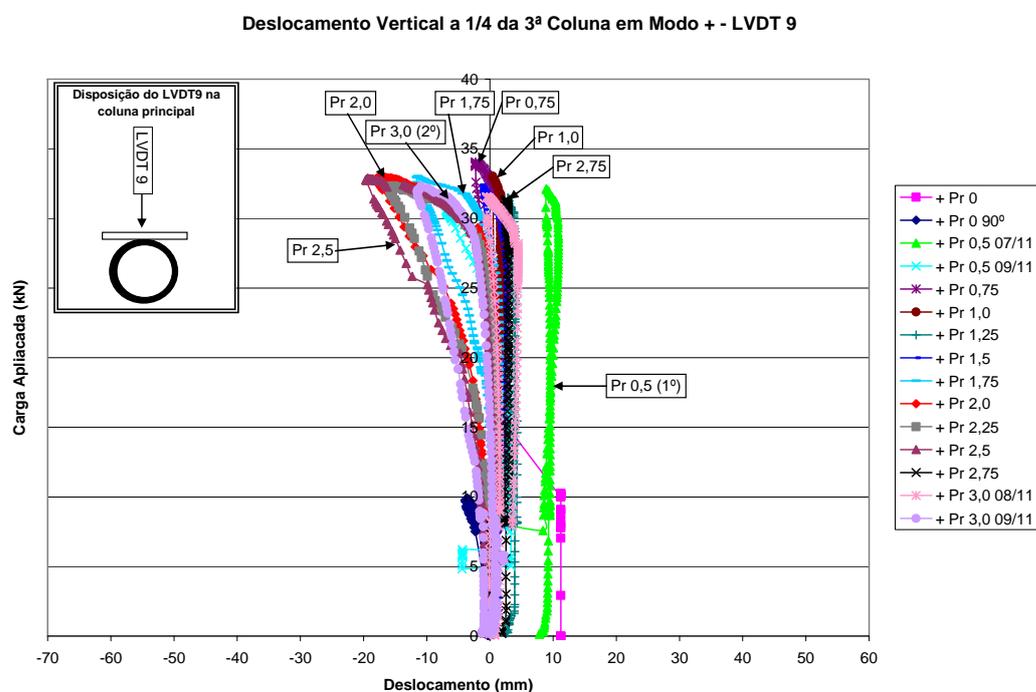
Figura 4.115 Gráfico do deslocamento vertical para o LVDT 9 para terceira coluna em modo +.
