4

Resultados Experimentais

Primeira coluna de aço estaiada

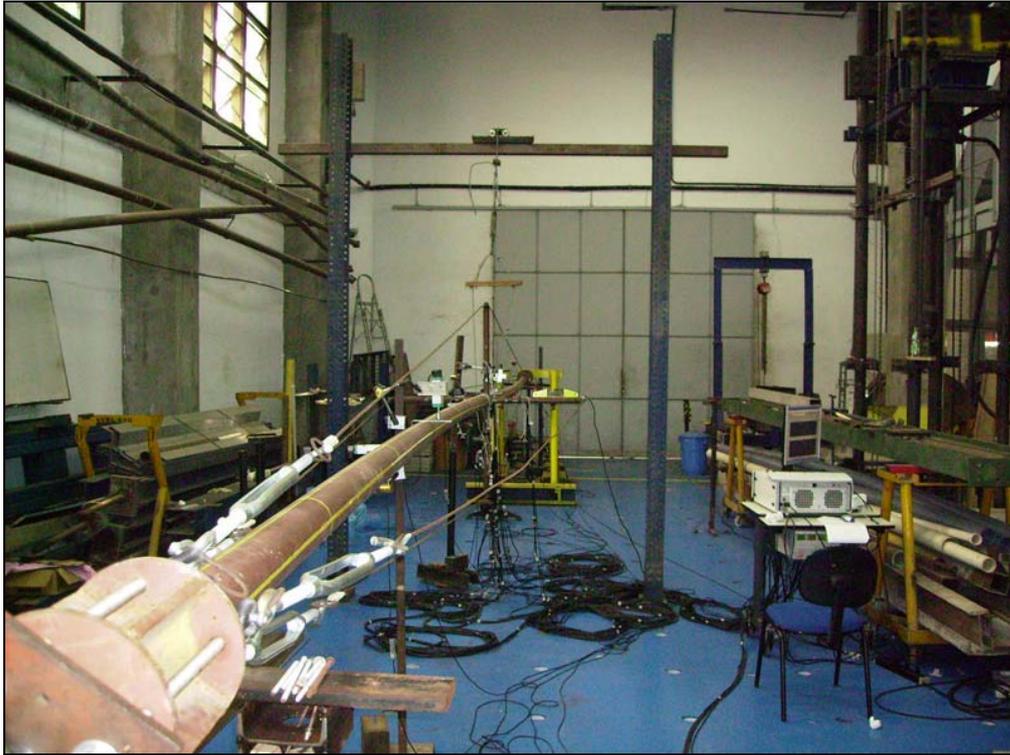
Figura 4.118 Ensaio apresentando o segundo modo de flambagem para terceira coluna em modo +.

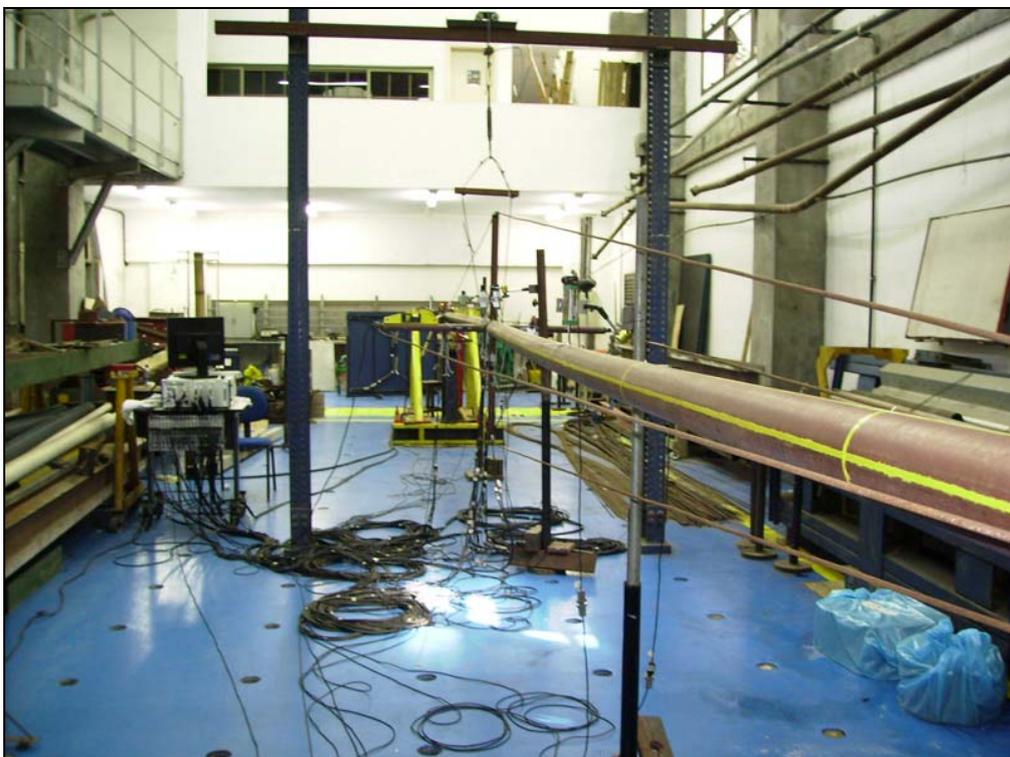
Figura 4.119 Visão oposta do ensaio apresentando o segundo modo de flambagem para terceira coluna em modo +.

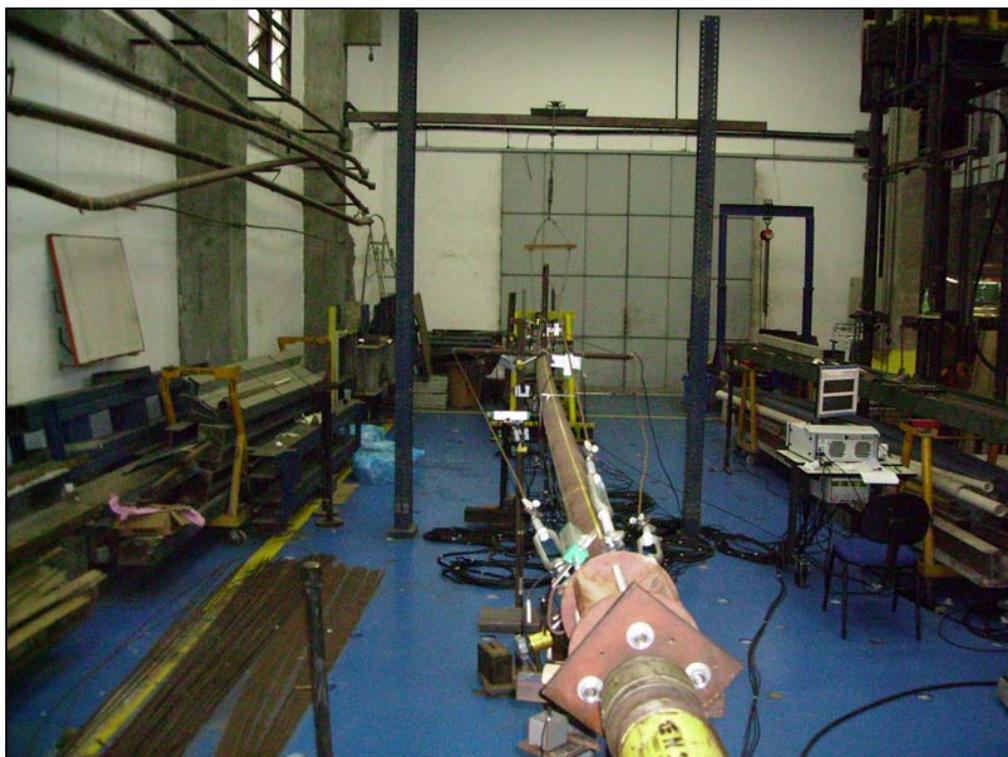
Figura 4.120 Ensaio apresentando o primeiro modo de flambagem para terceira coluna em modo +.

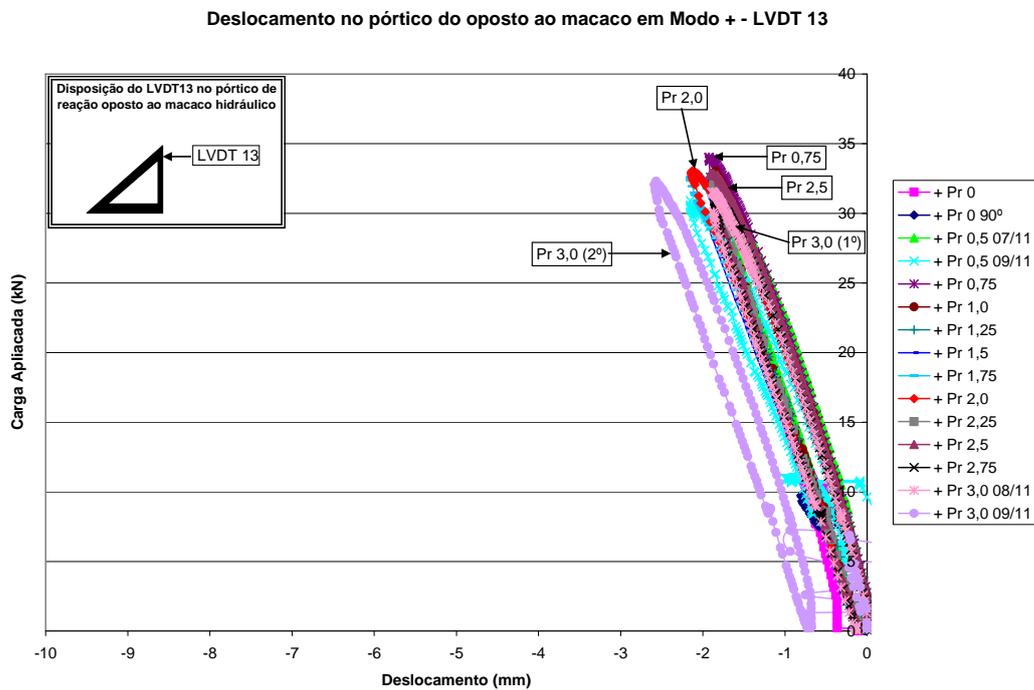
Figura 4.122 Gráfico do deslocamento axial no pórtico de reação oposto ao macaco hidráulico para o LVDT 13 para terceira coluna em modo +.

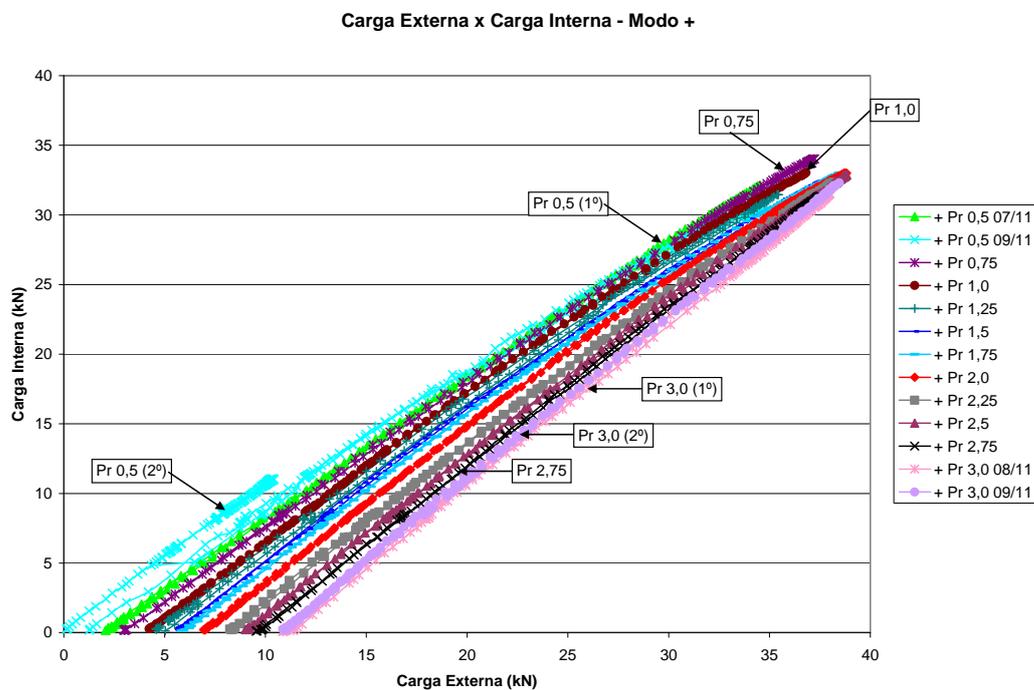
Figura 4.124 Carga externa versus carga interna (carga aplicada + carga dos quatro estais) na coluna principal para terceira coluna em modo +.

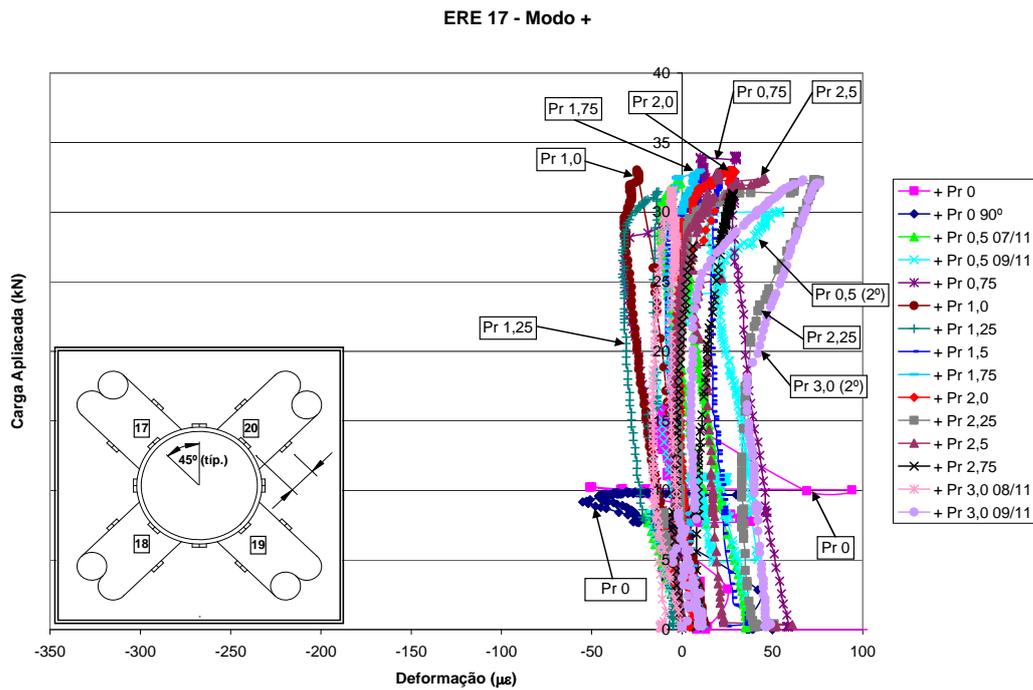
Figura 4.126 Gráfico referente ao extensômetro 17 para terceira coluna em modo +.

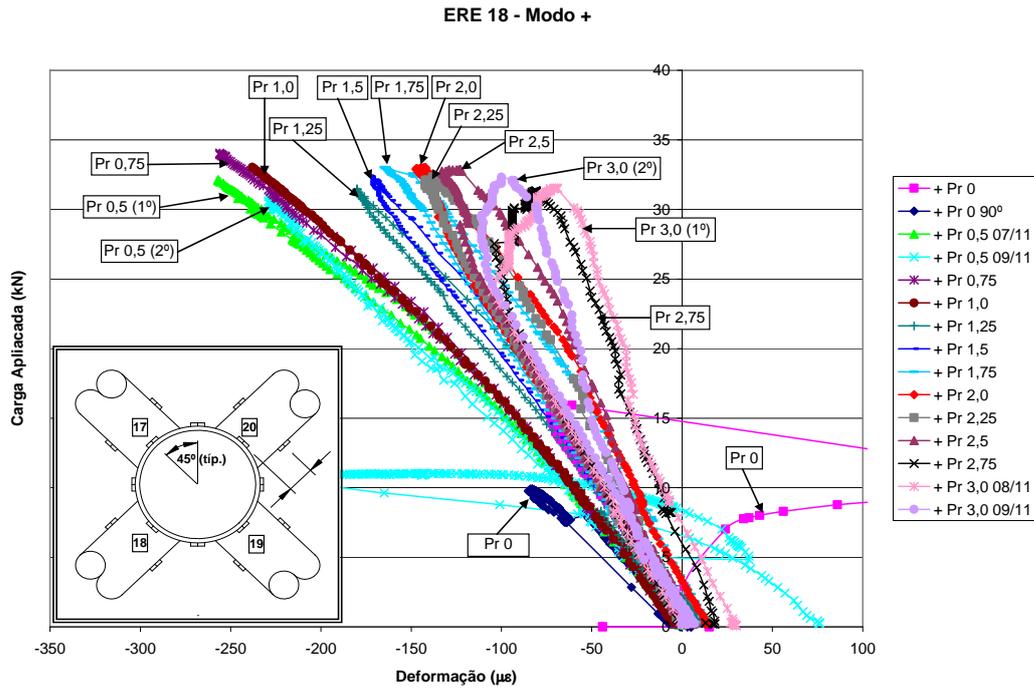
Figura 4.127 Gráfico referente ao extensômetro 18 para terceira coluna em modo +.

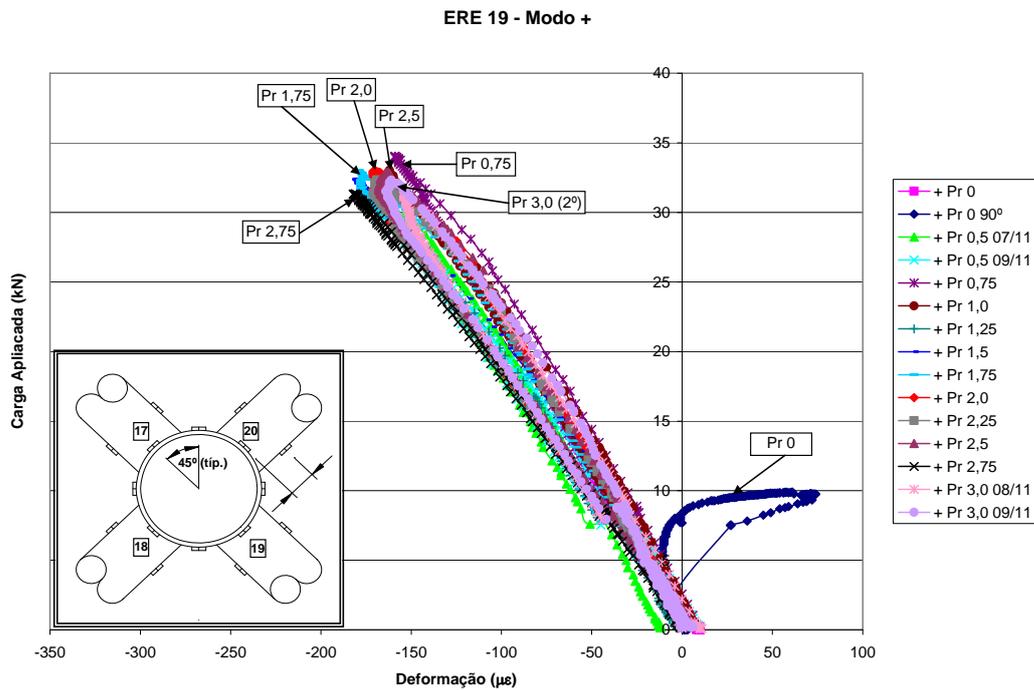
Figura 4.128 Gráfico referente ao extensômetro 19 para terceira coluna em modo +.

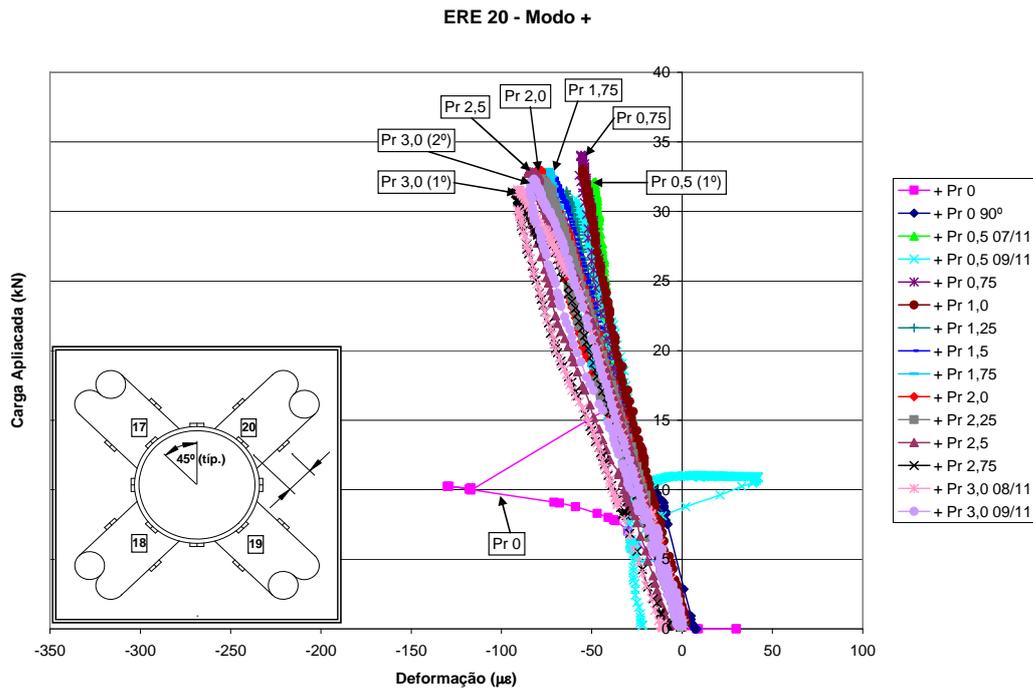
Figura 4.129 Gráfico referente ao extensômetro 20 para terceira coluna em modo +.

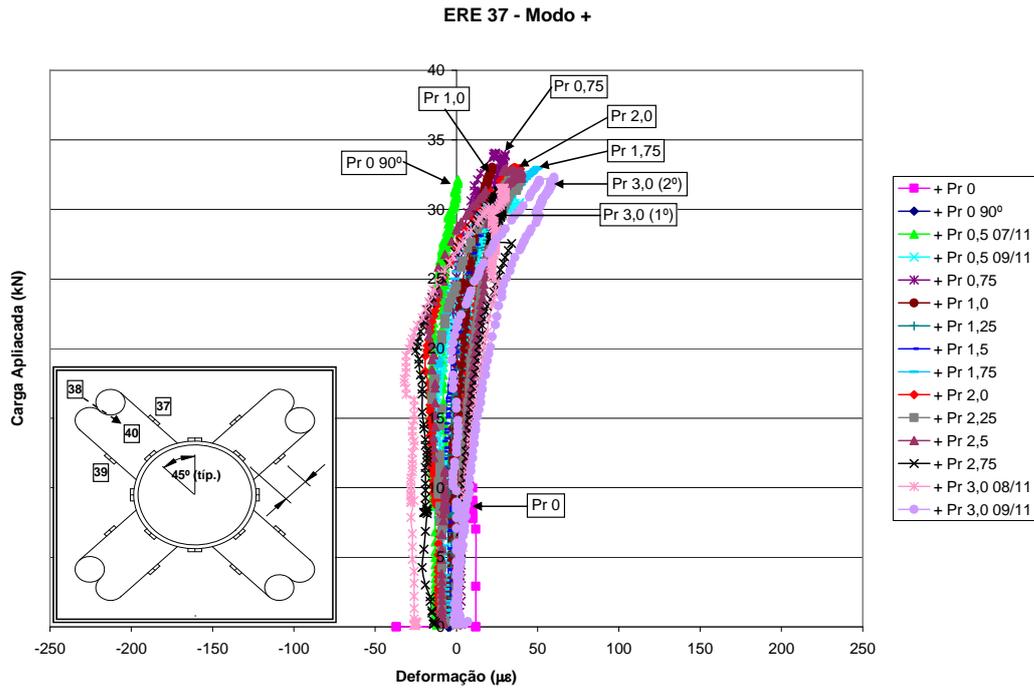
Figura 4.130 Gráfico referente ao extensômetro 37 para terceira coluna em modo +.

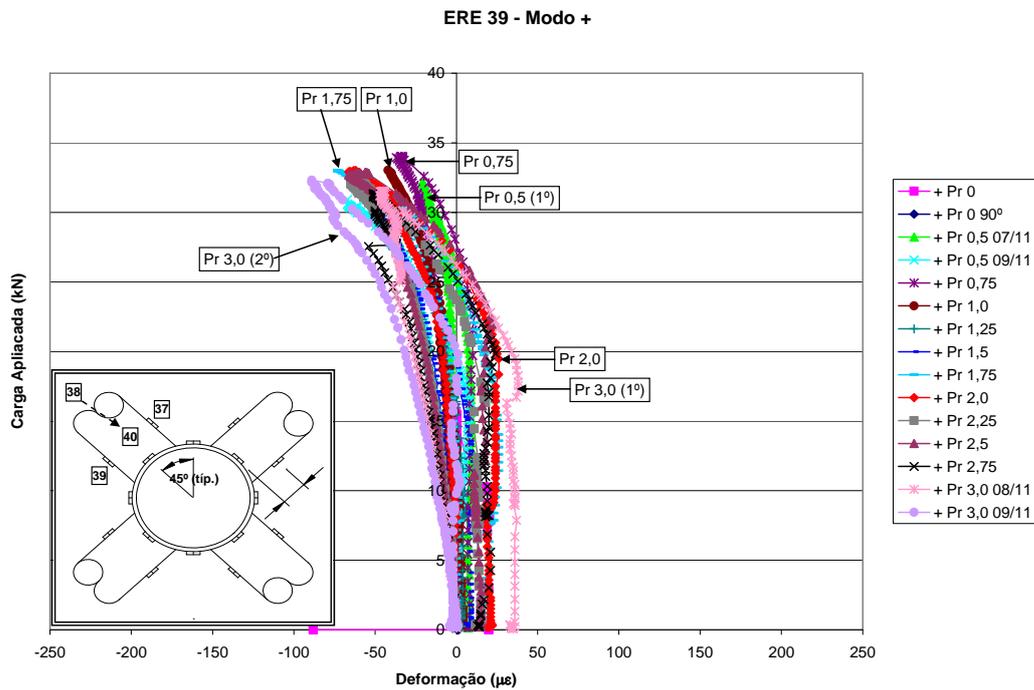
Figura 4.131 Gráfico referente ao extensômetro 39 para terceira coluna em modo +.

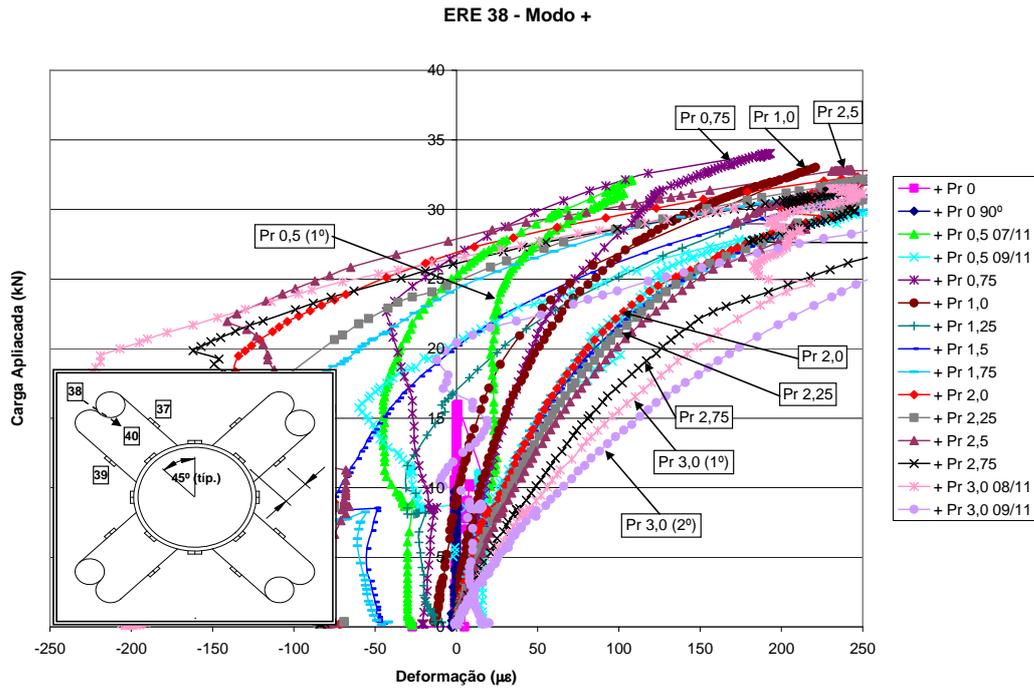
Figura 4.132 Gráfico referente ao extensômetro 38 para terceira coluna em modo +.

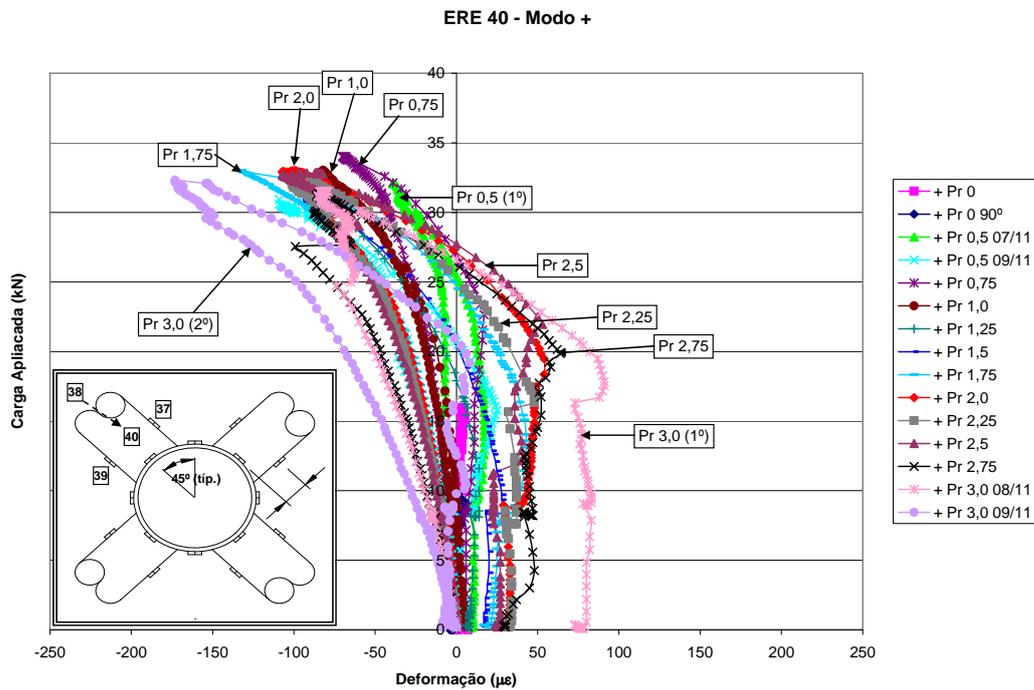
Figura 4.133 Gráfico referente ao extensômetro 40 para terceira coluna em modo +.
