**Análise do comportamento dinâmico de construções
históricas submetidas a vibrações induzidas por tráfego**

Dissertação de Mestrado

Dissertação apresentada como requisito parcial para obtenção do grau de Mestre pelo Programa de Pós-graduação em Engenharia Civil do departamento de Engenharia Civil do Centro Técnico Científico da PUC-Rio.

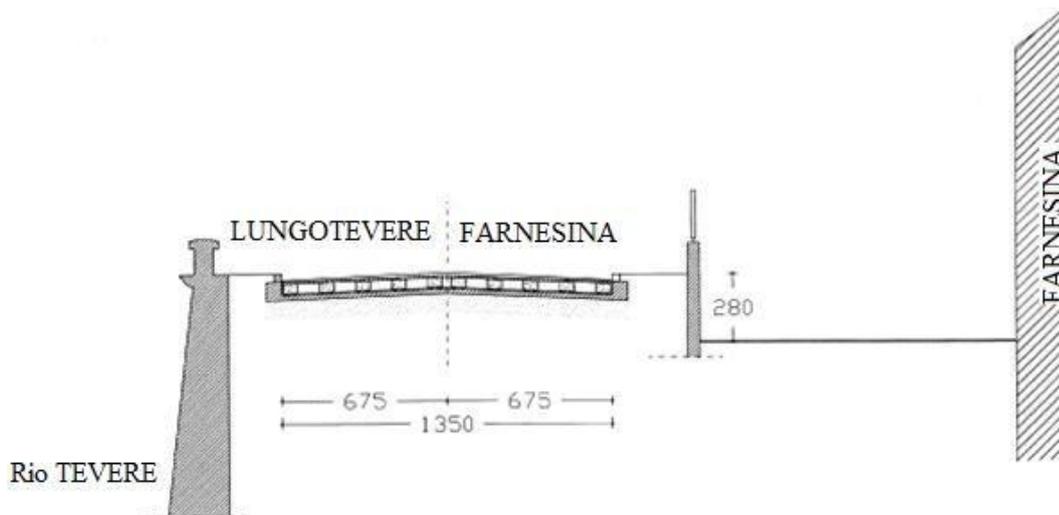
Figura 1.1 - Isolamento proposto por Clemente e Rinaldis (1998)

Clemente e Rinaldis (1998), para preservar um edifício antigo em Roma contra as vibrações induzidas pelo tráfego, propõem a introdução de um isolamento da pavimentação da estrada de Lungotevere através de 1000 apoios de borracha e comparam, através de uma análise experimental, as vibrações da estrutura antes e depois da solução proposta (Figura 1.1).

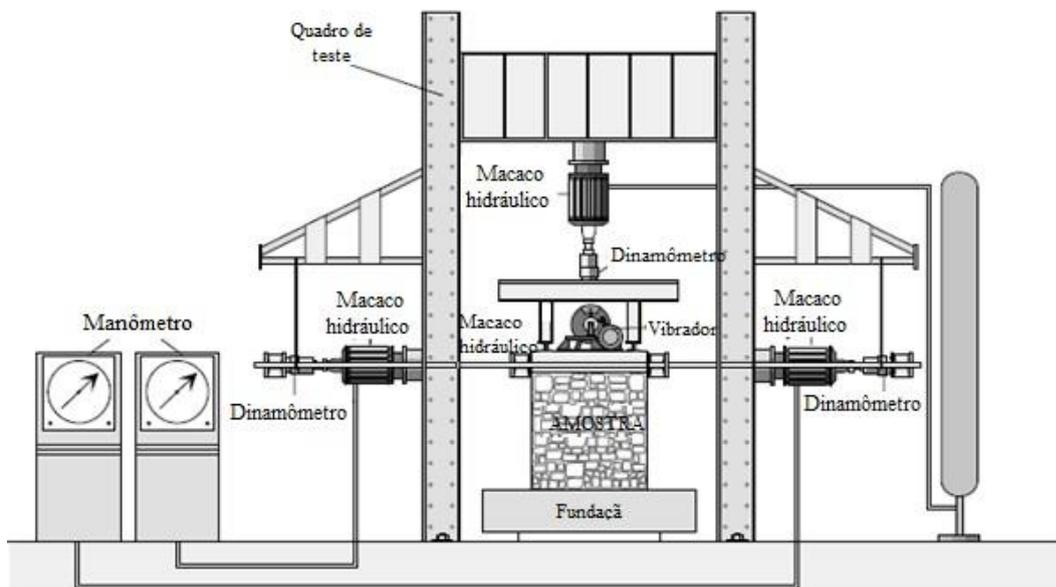
Figura 1.2 - Ensaio de vibração e resistência lateral. (adaptado de Tomazevic et al., 2002)

Tomazevic et al., (2002) desenvolvem na Eslovênia um estudo experimental para analisar a influência da vibração oriunda do tráfego em construções históricas de alvenaria e pedra. Foram ensaiadas diversas paredes, primeiro sujeitando-as a vibrações de tráfego simuladas e, em seguida, a uma carga vertical compressiva ou cíclica. (Figura 1.2) A partir de então, foi observado o surgimento das fissuras em algumas paredes, mas, somente quando expostas a uma carga maior que a carga limite. Não foi observada diferença na capacidade de carga entre as paredes danificadas e não danificadas, que, posteriormente ao ensaio de vibração, foram submetidas a um ensaio de compressão. Entretanto, a degradação como resultado da fissuração das paredes, pode reduzir a capacidade de dissipação de energia dos edifícios de pedra-alvenaria durante subseqüentes terremotos.

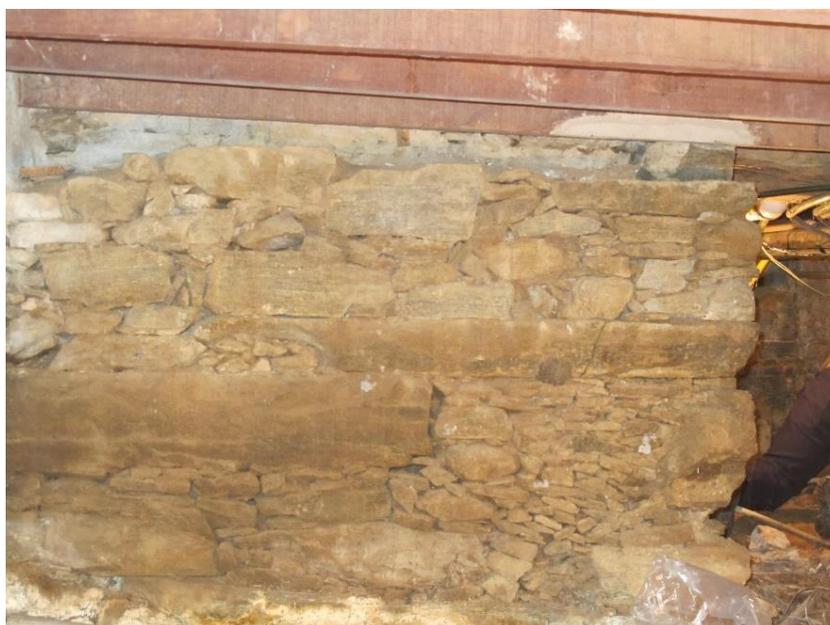
Figura 2.1 Fundação em pedra na Casa do Barão do Amparo e piso em madeira – Vassouras – (fonte: Autor)

Descrevem-se as construções realizadas na era Brasil-Colônia como sendo: “Para todas as construções, os alicerces são sempre em fundação direta de alvenaria de pedra, em geral rejuntada com barro, ou excepcionalmente de pedra seca ou com argamassa de cal; a espessura tem, em geral, 20 cm a mais do que a parede, e a profundidade cerca de um metro, sendo tanto maior quanto mais antiga (Figura 2.1). Nas cadeias colocavam-se pedras grandes nos alicerces para dificultar as fugas. Para o arcabouço das edificações, vários sistemas de construções foram empregados, dependendo principalmente da disponibilidade de materiais e de recursos, e do tamanho e importância da obra.” (Telles 1994, p.31).

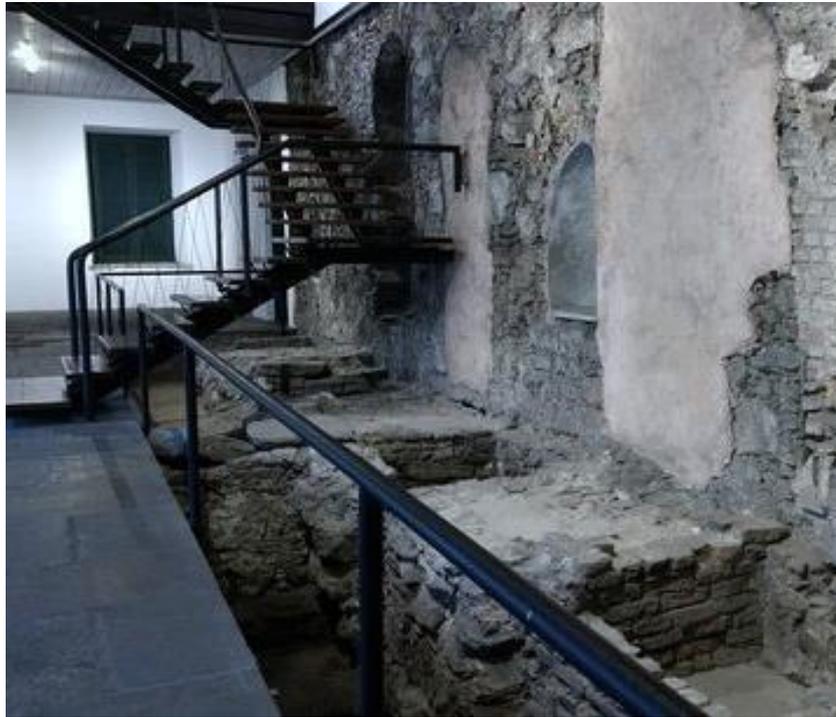
Figura 2.2 Parede de Pedra – Paço Imperial – (fonte: Autor)

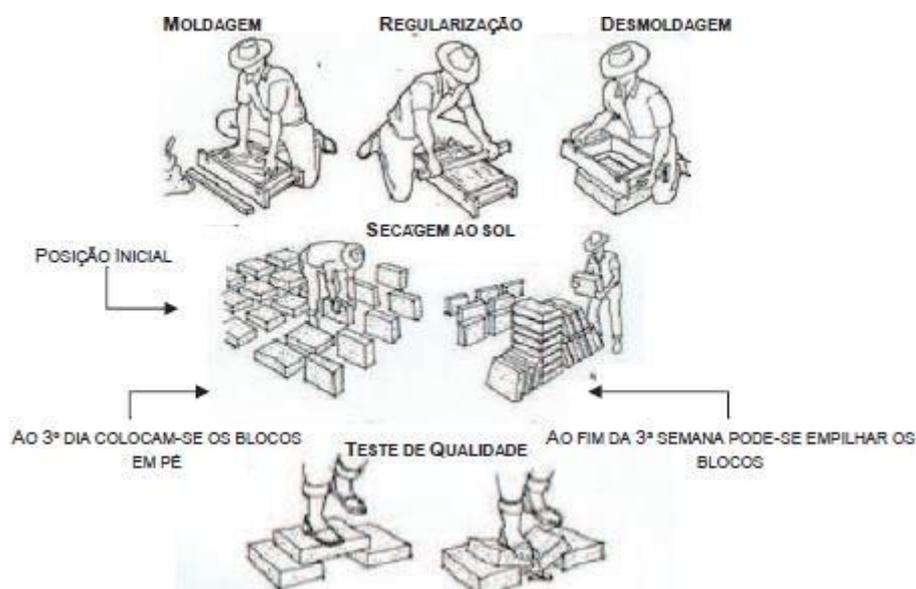
Figura 2.4 Processo de fabricação do adobe – (fonte: adaptado de Fernandes, 2007)

Após a finalização do processo de secagem é realizada uma prova de qualidade do bloco. Tradicionalmente, o bloco é submetido à carga de um homem; se o tijolo não trincar o mesmo se encontra pronto para o uso. (Figura 2.4)

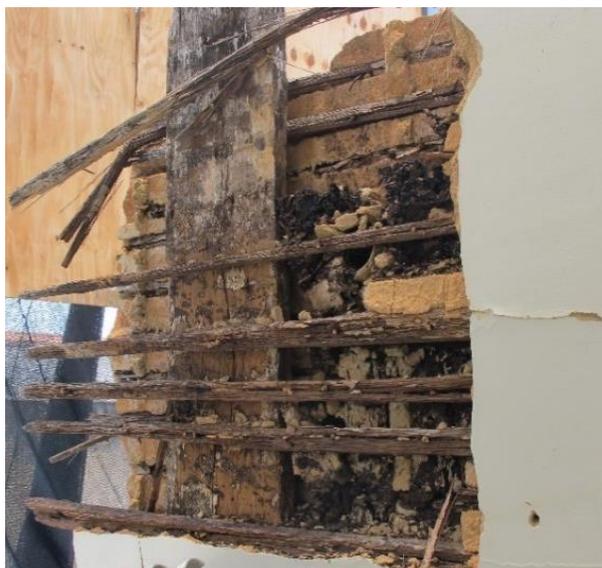
Figura 2.5 Parede interna da Casa do Barão do Amparo em Vassouras, após o acidente.
(fonte: Autor)

Existem diversos relatos sobre diferentes construções de igrejas em Minas Gerais, que apresentam a técnica construtiva de pau a pique, como a Igreja Santa Rita e a Igreja Nossa Senhora do Ó, em Sabará, a Matriz de Nossa Senhora da Conceição, em Catas Altas, Nossa Senhora das Mercês, em Mariana e Nossa Senhora das Mercês e Perdões em Ouro Preto (Santos, 1951). A Figura 2.5, mostra a estrutura da parede interna da casa do Barão do Amparo em Vassouras, após acidente.

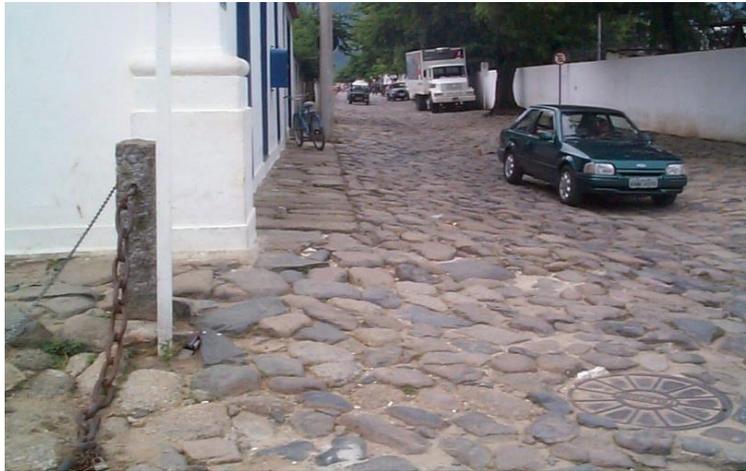
Figura 2.6 Parati, parte do Caminho do Ouro Minas-Parati construído em 1726: - (fonte: <http://www.dtt.ufpr.br/Pavimentacao/Notas/MOdu%20%20-%20Introducao.pdf>)

Os calçamentos de pedra eram normalmente executados em lajes de pedra dos tipos gneiss, arenitos ou calcários, assentadas em argamassa de barro. As espessuras das lajes variavam entre 5 a 10 cm, porém, em situações especiais, estas poderiam ser mais espessas. Além das lajes de pedra, o calçamento também poderia ser realizado em pé-de-moleque ou calçada portuguesa. O calçamento era realizado sobre terra batida com seixos rolados. Esta técnica era às vezes aplicada em interiores, como pavimento térreo, com seixos de diâmetro de 3 cm. No entanto, em regiões externas o diâmetro era maior que 10 cm, aproximadamente (Figura 2.6). Em algumas situações de vias públicas um reforço do calçamento poderia ser feito

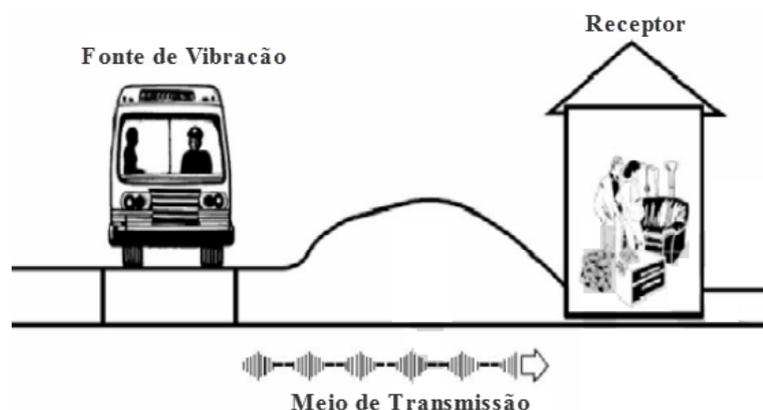
Figura 3.1. Vibração induzida por tráfego – (adaptado de Hunaidi, 2000)

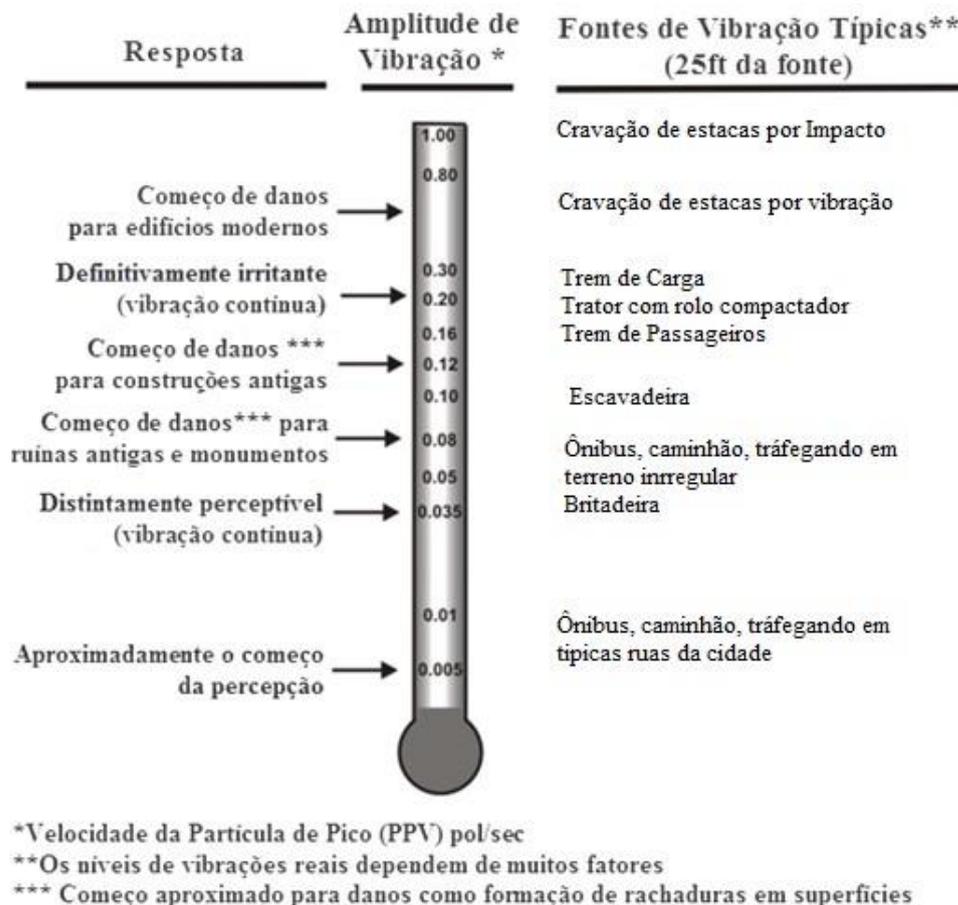
Figura 3.2 Amplitudes e Começo Típicos de Vibrações. (adaptado de NCHRP 25-25/Task 72, 2012)

Apresenta-se na Figura 3.2 uma comparação dos níveis de vibração, com a reação dos seres humanos e o possível potencial de danos a construções.

A sensibilidade dos seres humanos a vibração é consideravelmente mais baixa quando comparada a níveis de vibrações que realmente causam danos a construções modernas. Porém, quando se analisa os níveis para construções históricas e se compara à percepção humana, se evidencia valores próximos, sendo um dos indicadores de possíveis problemas.

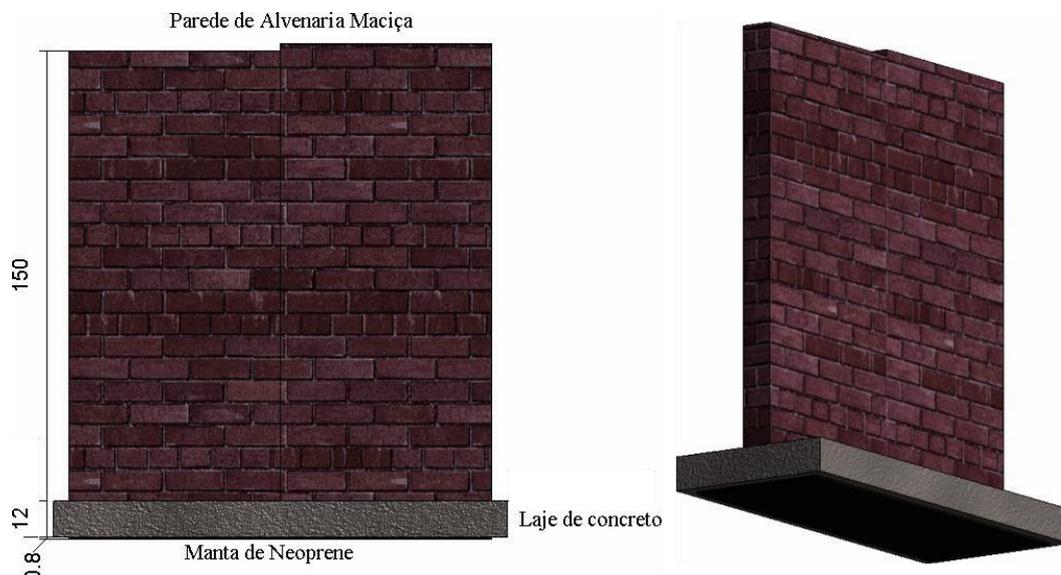
Figura 4.1 - Modelo da Parede 1

dimensões características. A segunda parede utiliza, além da laje de concreto, uma caixa de areia com 30 cm de altura, que serve de apoio à laje, como ilustra a Figura 4.2. As duas fundações estão apoiadas sobre uma manta de neoprene, de 8 mm de espessura, com o objetivo de isolar a estrutura da laje do laboratório (Figura 4.2). As duas paredes têm um revestimento de gesso em apenas uma das faces, proporcionando uma análise dos possíveis danos decorrentes da vibração no revestimento. A Figura 4.3 mostra a fotografia das duas paredes após a construção.

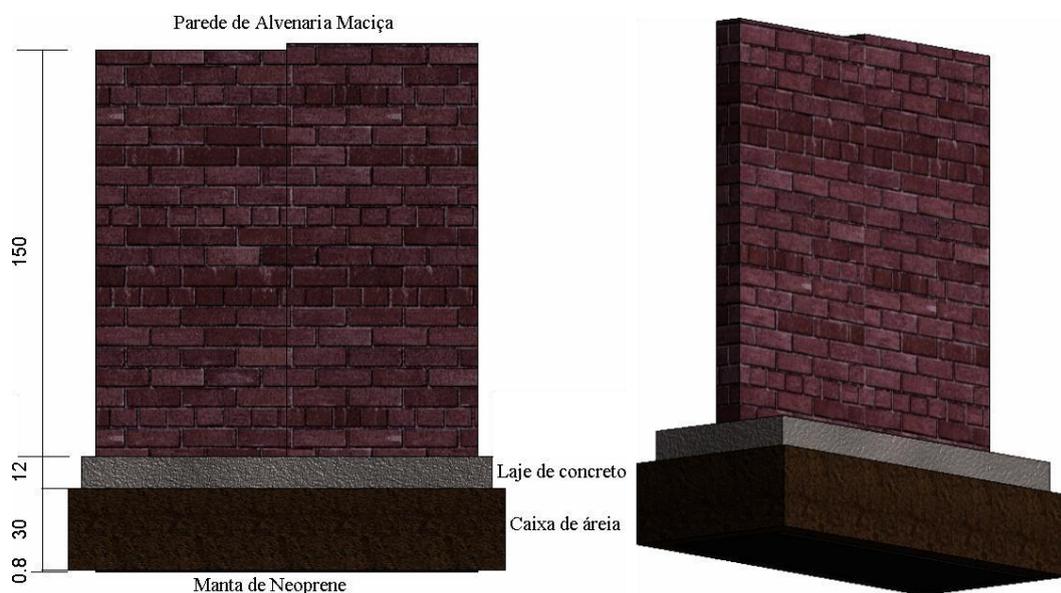
Figura 4.2 - Modelo da Parede 2

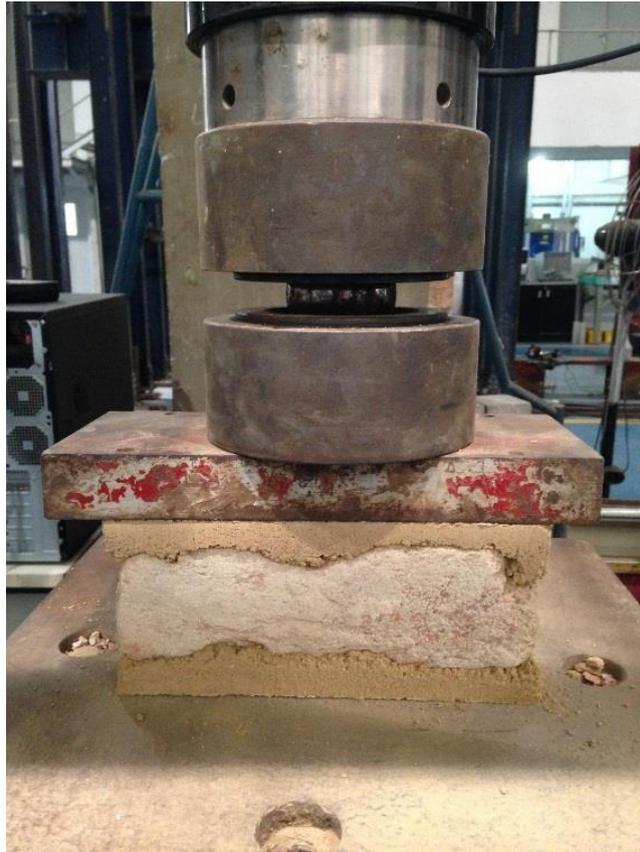
Os ensaios foram realizados na máquina MTS, modelo 244.41, com capacidade máxima de carga de 500 kN, do Laboratório de Estruturas e Materiais (LEM) da PUC-Rio (Figura 4.5), utilizando controle de deslocamento com uma velocidade de aplicação de carga de 0,01 mm/s. Foram obtidos a resistência à compressão e o módulo de elasticidade dos tijolos.

Figura 4.5 - Ensaio de compressão dos tijolos

Os ensaios de compressão foram realizados no sentido da carga vertical na parede, com cinco corpos de prova prismáticos, com seção de aproximadamente 11,5 cm de lado e 23 cm de comprimento. Estas amostras foram extraídas aleatoriamente dentre os tijolos obtidos da demolição.

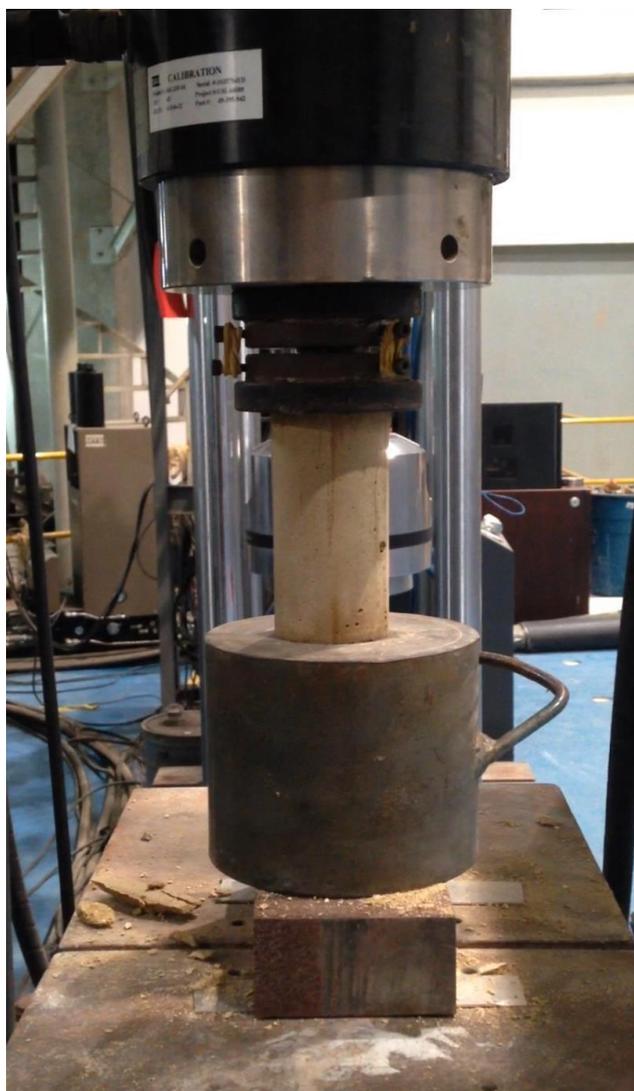
Os ensaios de compressão foram realizados utilizando três corpos de prova cilíndricos, extraídos durante a construção da parede, com seção transversal de 5 cm de diâmetro. Os ensaios foram realizados na máquina MTS modelo 244.41, com capacidade máxima de carga 500 kN, do Laboratório de Estruturas e Materiais (LEM) da PUC-Rio (Figura 4.7) com uma velocidade de aplicação de carga de 0,01 mm/s. Obteve-se a resistência à compressão e módulo de elasticidade, utilizando-se as equações (4.1) e (4.2).

Figura 4.7 - Ensaio de compressão do corpo de prova da argamassa

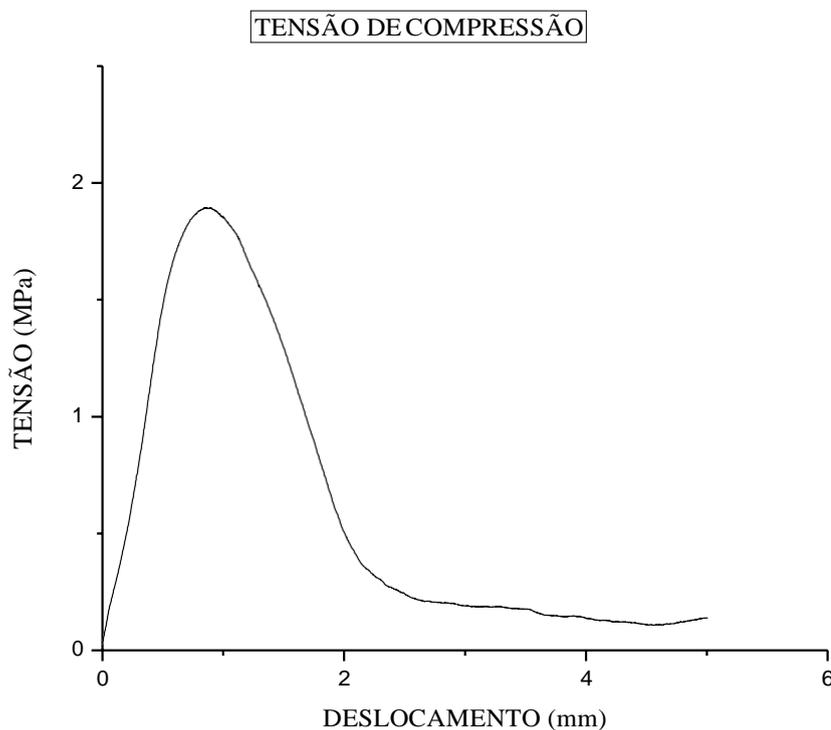
A Figura 4.8 apresenta um resultado típico da curva tensão-deslocamento de um corpo de prova, este referente ao corpo de prova CP2, enquanto a Tabela 4.2 apresenta a tensão máxima e o módulo de elasticidade secante obtidos em cada

ensaio e a respectiva média, desvio padrão e coeficientes de variação. A resistência à compressão e o módulo de elasticidade podem ser considerados como a média, sendo a resistência à compressão igual a 1,82 MPa e o módulo de elasticidade a 3,01 GPa.

Figura 4.8 Curva tensão de compressão versus deslocamento da argamassa. CP2.

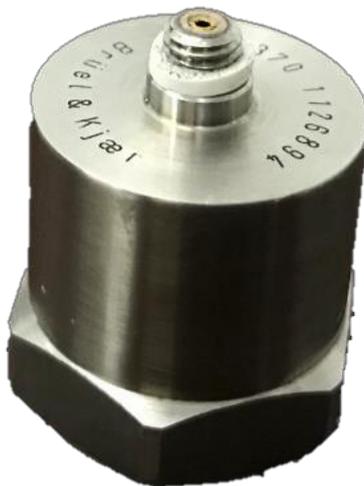
- Acelerômetro uniaxial para registrar as acelerações induzidas, que são em frequência baixa, Figura 4.9, cujas características são:
 - Marca: Brüel & Kjær;
 - Modelo: 4370;
 - Sensibilidade: (varia para os quatro acelerômetros utilizados)
 - Faixa de frequência: 0 – 50Hz;

Figura 4.9 - Acelerômetro uniaxial Brüel & Kjær

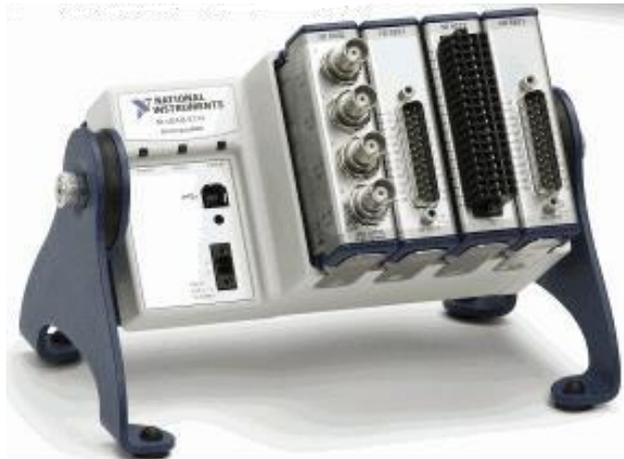
- Sistema de aquisição de dados para registrar as acelerações, Figura 4.10, cujas características são:
 - Marca: National Instruments;
 - Modelo: NI CDAQ9174;
 - Capacidade: 4 canais;

Figura 4.10 - Sistema de aquisição de dados da National Instruments

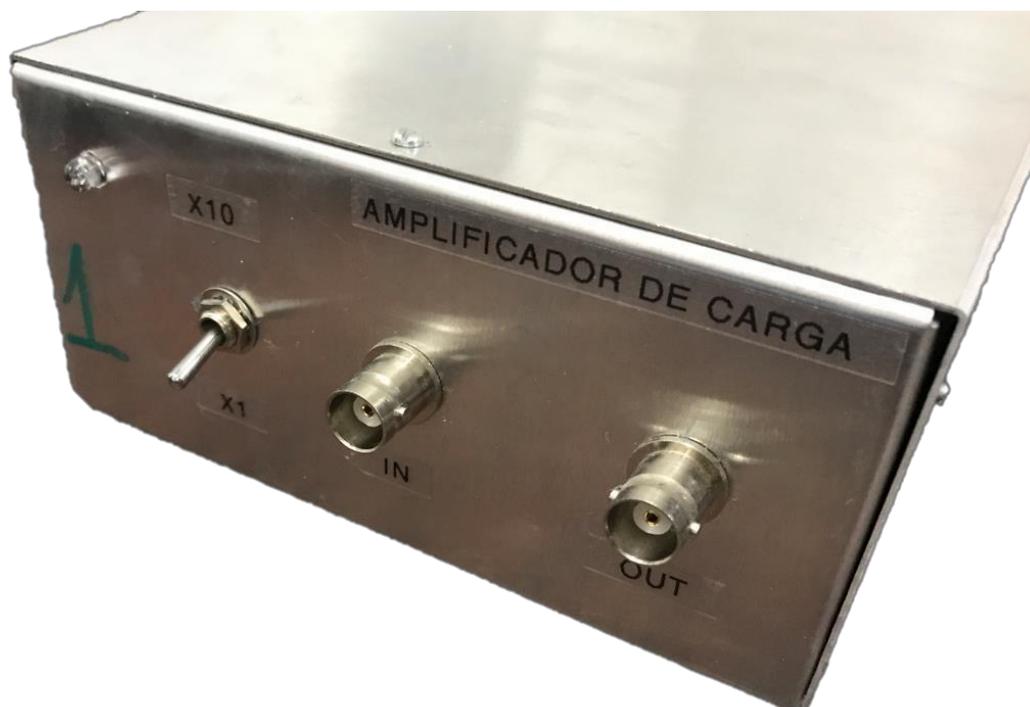
- Amplificador de sinal necessário para a leitura de sinais com baixas frequências, Figura 4.11 (o amplificador utilizado foi um equipamento construído no próprio laboratório, não tendo nenhuma marca ou modelo especificado).

Figura 4.11 - Amplificador de sinal

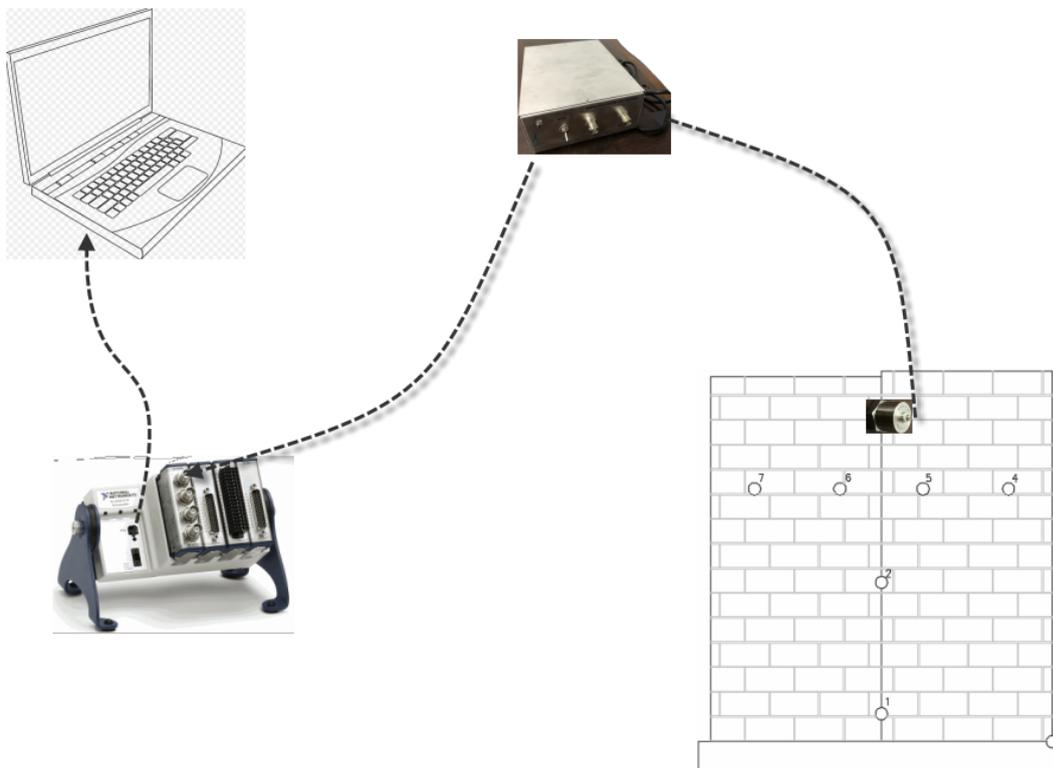
Figura 4.12 Processo para coleta de dados

amplificação ligada em X1. Em seguida o sinal é recebido pelo sistema de aquisição de dados e armazenado em um computador, como ilustra a Figura 4.12.

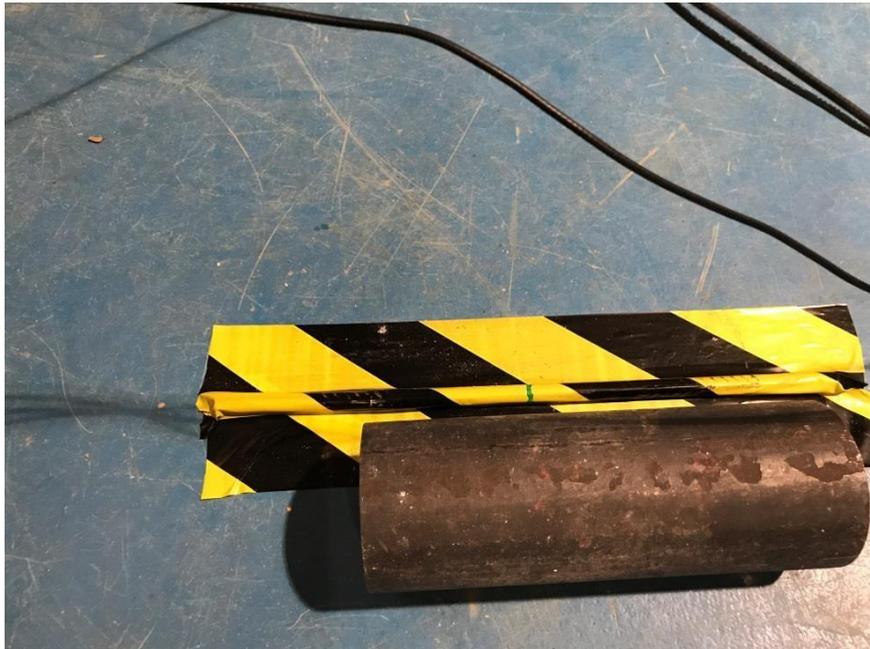
Para simular a excitação típica de tráfego em laboratório, foram propostos dois tipos de simulação de carga. O primeiro consiste em um rolo com 11,90 kg de peso, 24,5 cm de comprimento com 9 cm de diâmetro, que percorre uma superfície com uma irregularidade de 1 cm de altura, conforme exemplificado na Figura 4.13 e Figura 4.14.

Figura 4.14 Rolo metálico com irregularidade

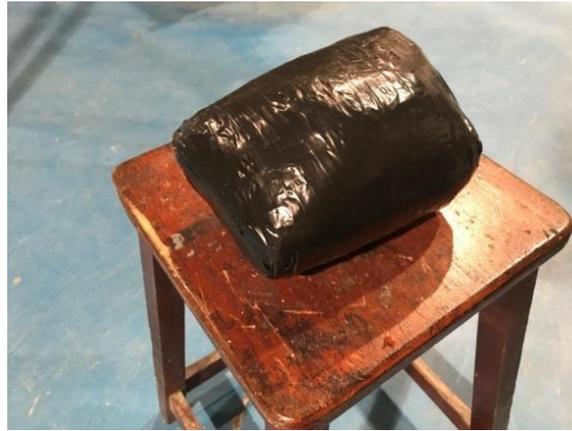
A segunda carga consiste em uma esfera metálica, envolvida por um saco de areia, em queda livre, com uma superfície de contato de 19 x 25 cm, com massa total de 5,50 kg, tendo como variável a altura inicial, como indicado na Figura 4.15. O saco de areia (Figura 4.16) tem por finalidade minimizar os efeitos do impacto elástico da carga com a superfície levando a um coeficiente de restituição aproximadamente nulo. O coeficiente de restituição ou CR de um objeto é um valor fracionário que representa a razão das velocidades antes e após o impacto. Um objeto com CR 1 colide elasticamente, enquanto um objeto com CR 0 colide

Figura 4.16 Esfera metálica envolvida por saco de areia usada no ensaio de impacto

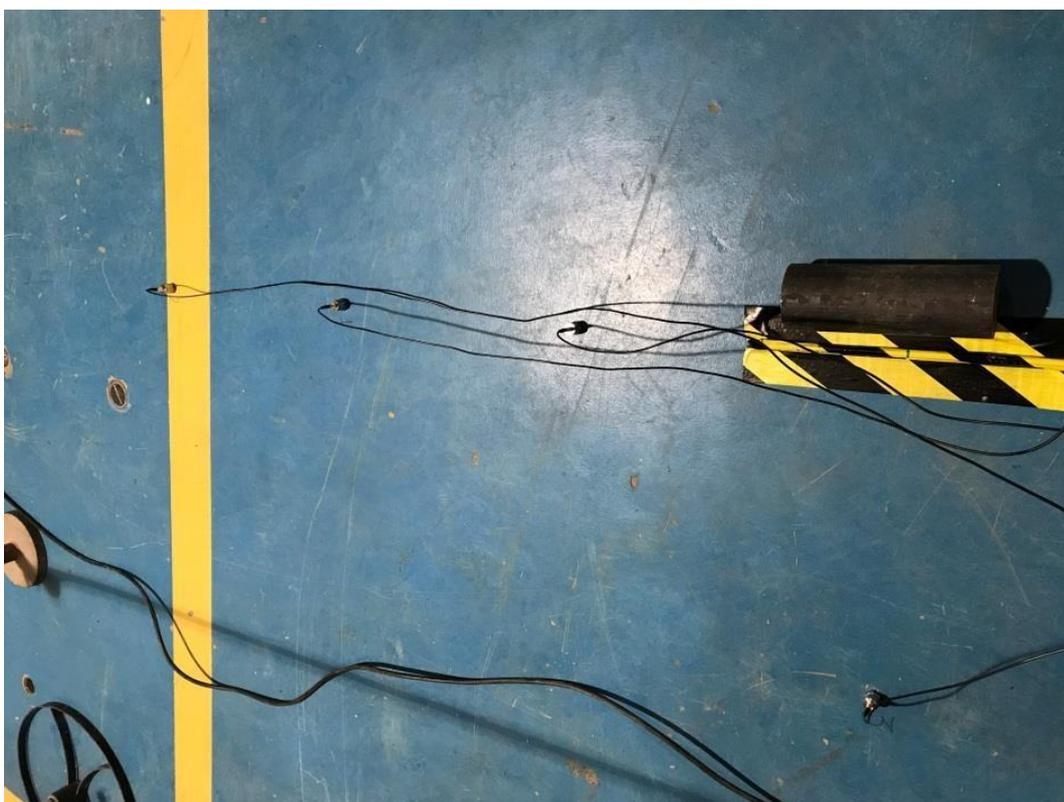
Figura 4.19 Rolo metálico com irregularidade e instrumentação dos pontos de medição das acelerações.

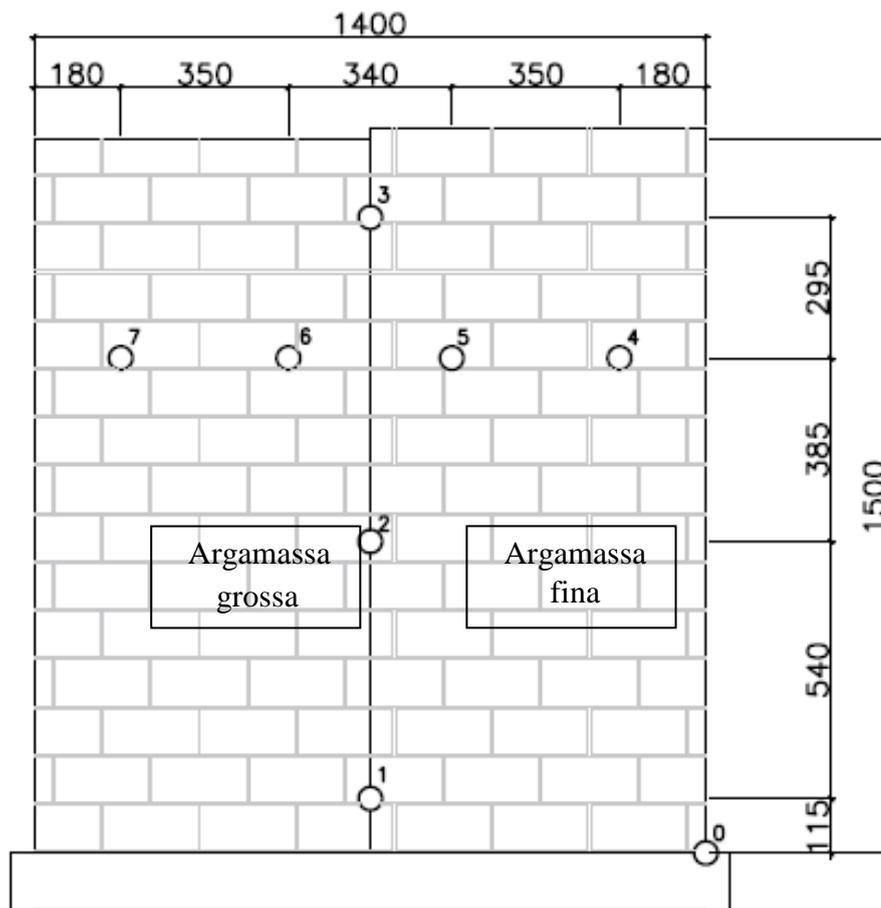
Figura 5.2 Posicionamento dos acelerômetros – Dimensões em milímetro.

Para determinação das deformações modais de interesse da parede, foram instrumentados sete pontos distribuídos como indicado na Figura 5.2. A fim de conhecer melhor a propagação do sinal ao longo das paredes, as cargas foram aplicadas sempre alinhadas ao meio da parede no sentido longitudinal e em duas posições diferentes. No primeiro caso, a aplicação da carga foi feita na laje de base da parede. No segundo, foi aplicada na laje do laboratório, onde a parede foi construída.

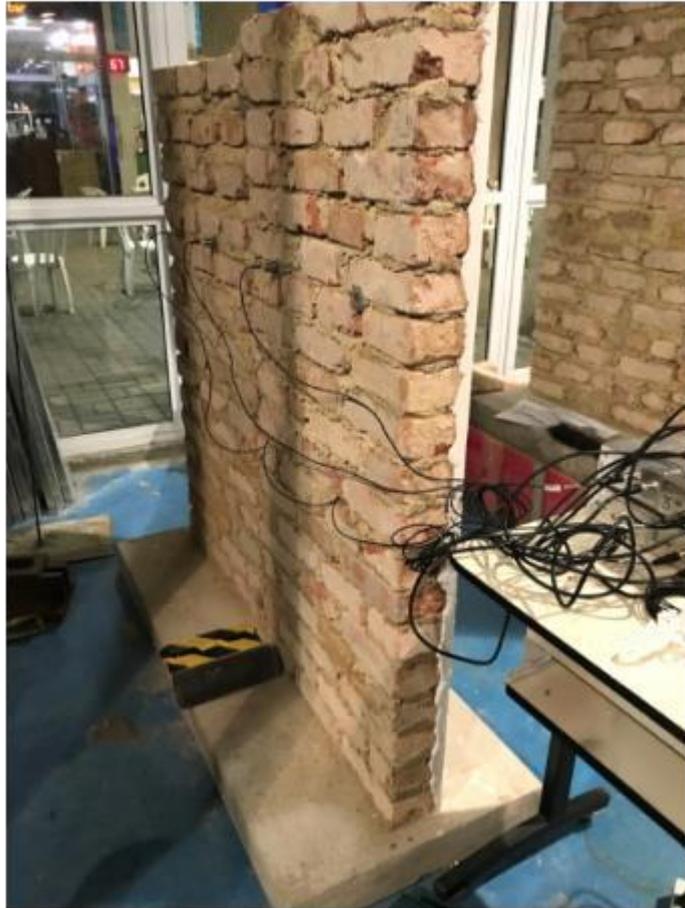
Figura 5.3 Carga móvel com irregularidade na base da parede.

As Tabelas 5.1 e 5.2 mostram os resultados obtidos para média, desvio padrão e o coeficiente de variação da aceleração nos oito pontos analisados para a carga aplicada, respectivamente, na base da parede e na laje do laboratório. Como especificado anteriormente, cada ensaio foi repetido 30 vezes, sendo utilizados os dez resultados que mostraram o menor coeficiente de variação. Verifica-se que as acelerações para a carga aplicada na laje do laboratório nos pontos de 1 a 7 são significativamente menores que aquelas obtidas para a carga aplicada na base da parede. Quando a carga é aplicada na laje do laboratório a onda se propaga inicialmente pela laje, e depois pela base da parede composta pela manta de neoprene, que serve como isolante e pela própria laje. Por outro lado, quando a carga é aplicada na base de concreto, ao pé da parede (Figura 5.3) as ondas de superfície atingem diretamente a parede se propagando com maior amplitude. Como as vibrações devidas ao tráfego são ocasionadas principalmente por ondas de superfície tipo Rayleigh, a existência de dispositivos de isolamento de vibrações que impeçam sua propagação ou diminuam sua magnitude têm um efeito benéfico sobre a estrutura. Cabe destacar que os valores obtidos para o coeficiente de variação, relativamente elevados, são característicos de cargas móveis, onde se tem um elevado nível de incertezas.

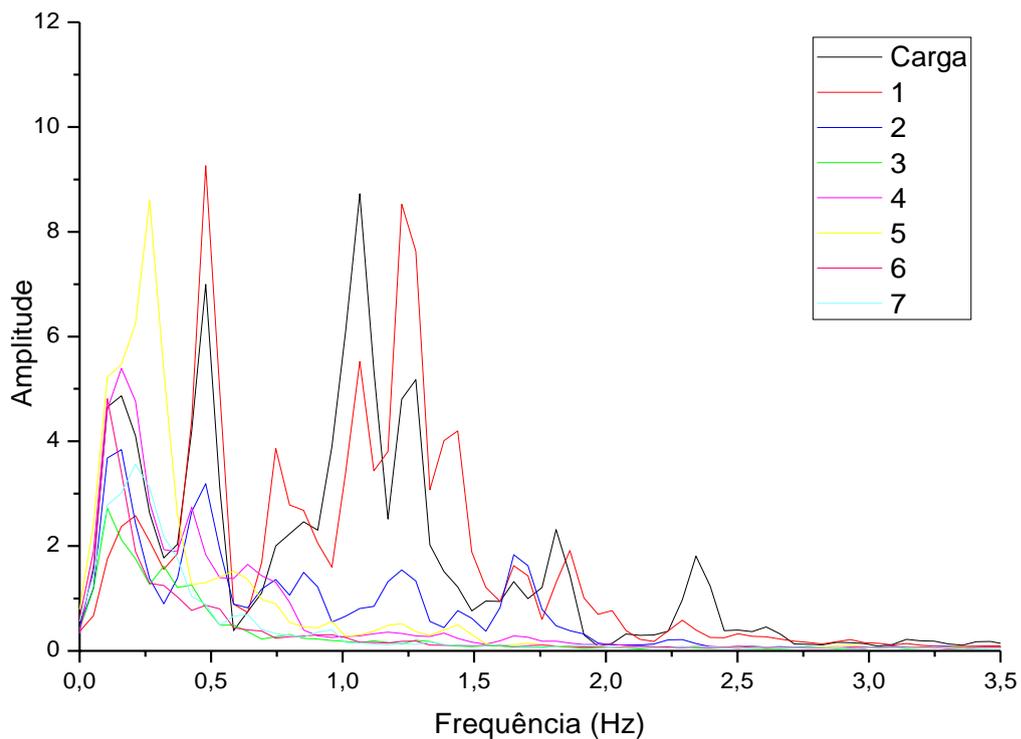
Figura 5.17 - Espectro de potência da aceleração nos oito pontos monitorados - Parede 1- peso em queda livre com altura de 1,60 m - carga na base da parede.

Além da análise de PPV, que destaca os picos de aceleração, velocidade e deslocamento, é possível analisar os espectros da carga nas Figuras 5.17 e 5.18. Nota-se, como no caso anterior, que a carga excita um grande número de modos com os picos situados em uma faixa 0 – 2 Hz, sendo que, para a carga aplicada na laje do laboratório, os picos principais encontram-se na faixa de 0-0,5 Hz. Ao comparar as duas cargas, verifica-se um comportamento equivalente ao descrito anteriormente, em que a carga aplicada à parede leva a acelerações bem maiores que a carga aplicada na laje do laboratório. Nas duas figuras, o acelerograma da carga apresenta dois picos principais. Para a carga aplicada na base da parede estes picos encontram-se em torno de 0,5Hz e 1,1Hz. No segundo caso, estes picos se encontram em aproximadamente 0,4 Hz e 1,6Hz.

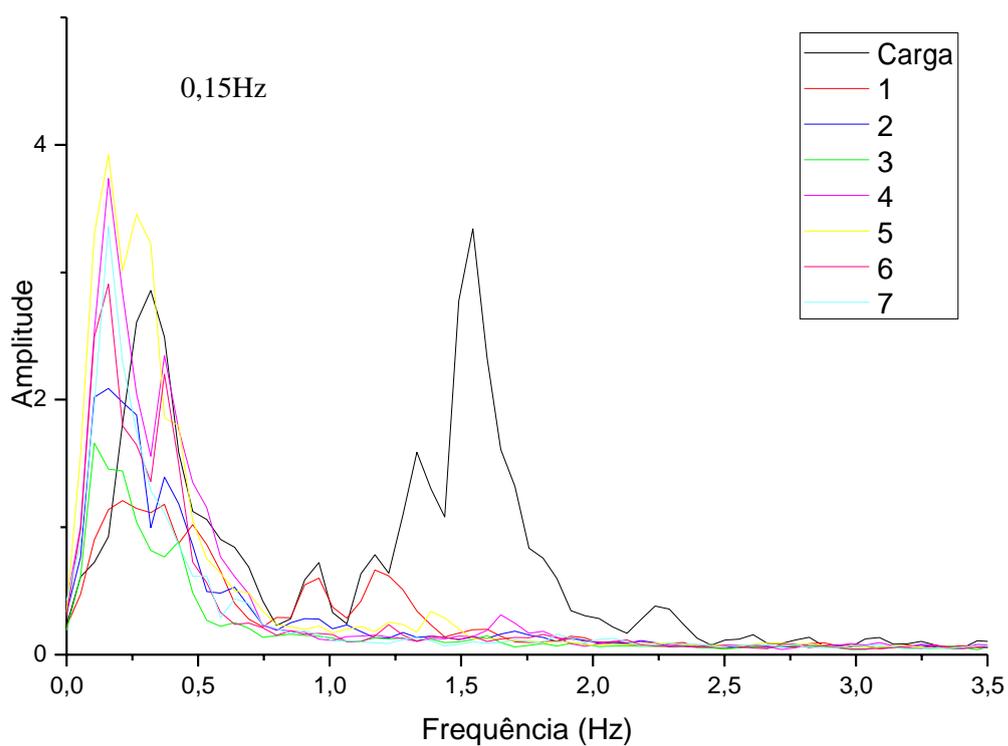
Figura 5.18 - Espectro de potência da aceleração nos oito pontos monitorados - Parede 1- peso em queda livre com altura de 1,60 m - carga na laje do laboratório.

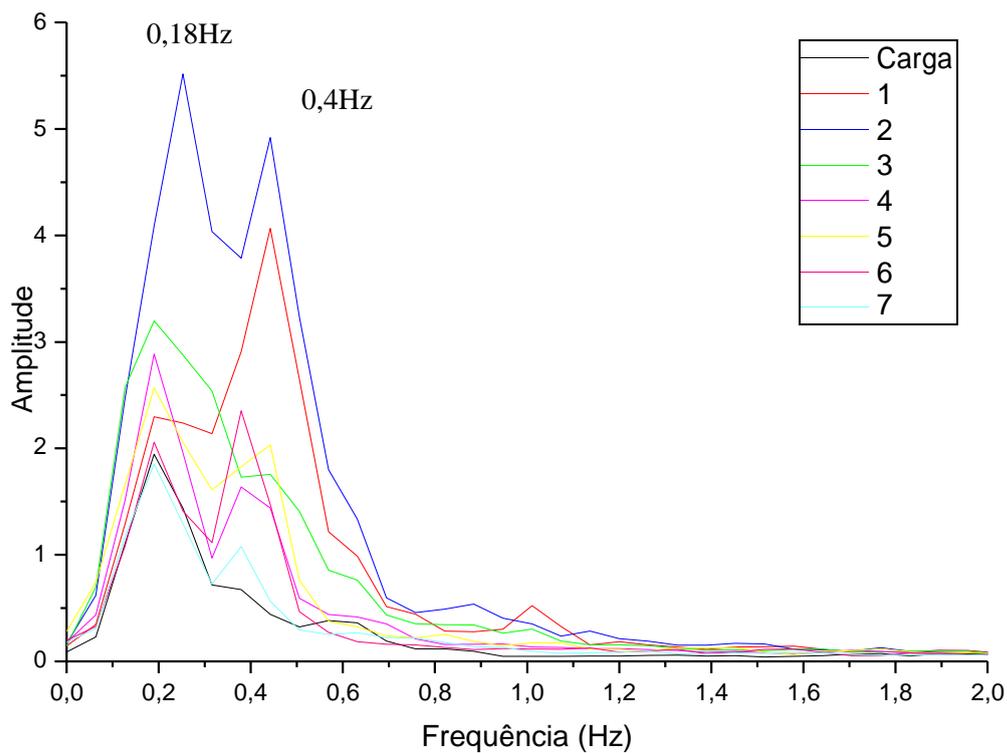
Figura 5.30 - Espectro de potência da aceleração nos oito pontos monitorados - Parede 2 - carga na laje do laboratório.

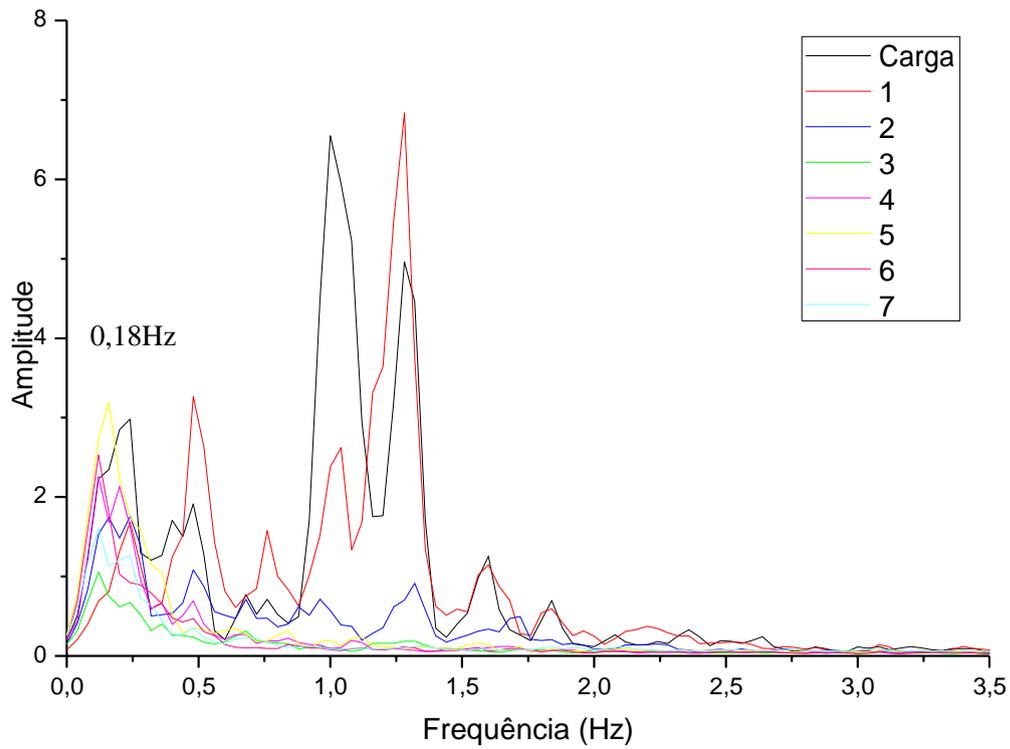
Figura 5.34 - Espectro de potência da aceleração nos oito pontos monitorados - Parede 2 - peso em queda livre com altura inicial de 1,00 m - carga na base da parede.

As Figuras 5.34 e 5.35 mostram os espectros da aceleração nos dois ensaios. Para a carga aplicada na base da parede, os picos no ponto 0 e no ponto 1 são da mesma ordem de grandeza, já para a carga aplicada na laje do laboratório, observa-se uma diferença substancial entre os dois sinais, evidenciando o efeito amortecedor da base da parede 2. Observa-se também na Figura 5.35 que para os pontos superiores da parede o sinal já se encontra bastante amortecido, o que não acontece na Figura 5.34.

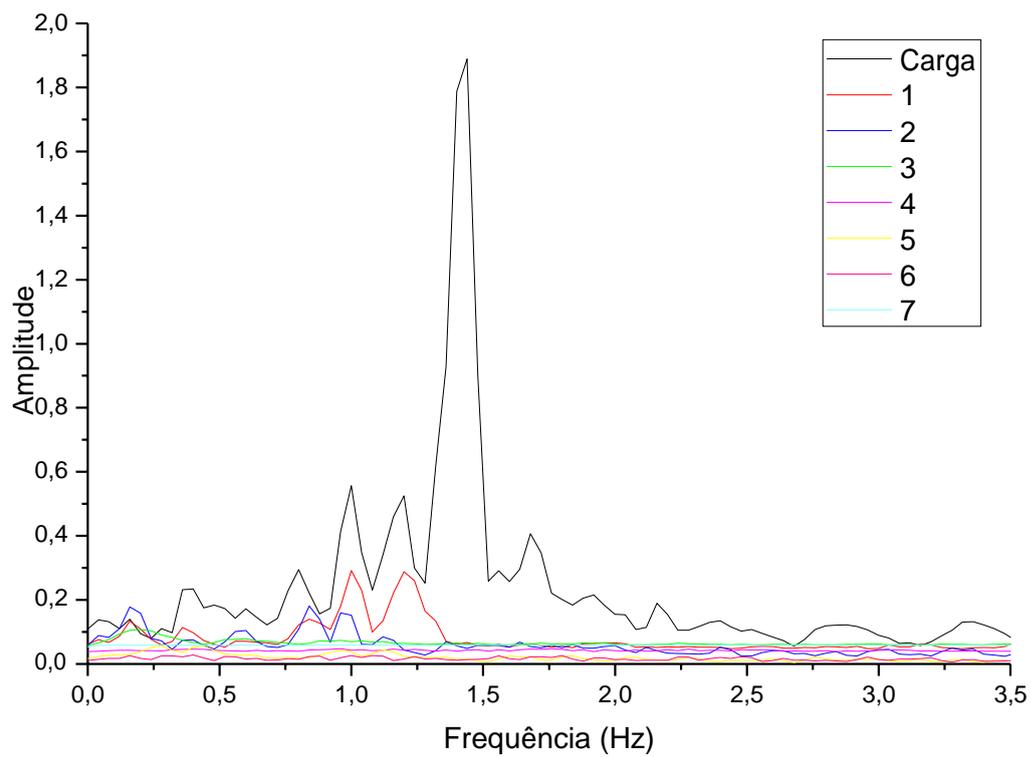
Figura 5.35 - Espectro de potência da aceleração nos oito pontos monitorados - Parede 2 - peso em queda livre com altura inicial de 1,00 m - carga na laje do laboratório.

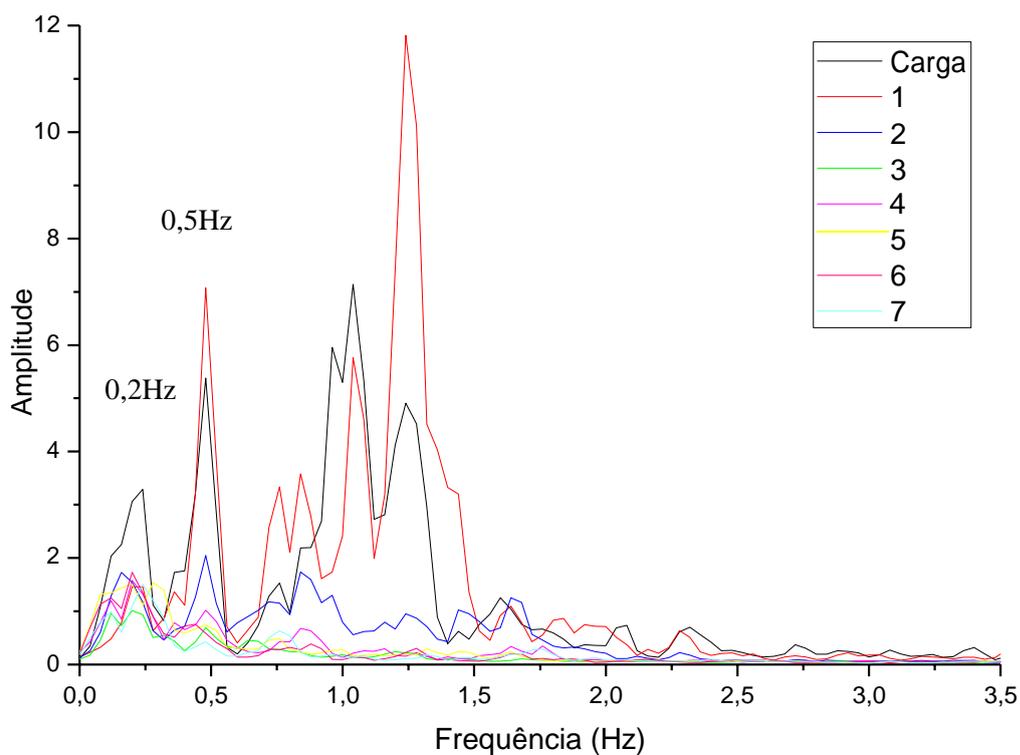
Figura 5.39 Espectro de potência da aceleração nos oito pontos monitorados - Parede 2 - peso em queda livre com altura de 1,60 m - carga na base da parede.

As Figuras 5.39 e 5.40 mostram os espectros de potência da aceleração, confirmando as conclusões obtidas nos ensaios anteriores.

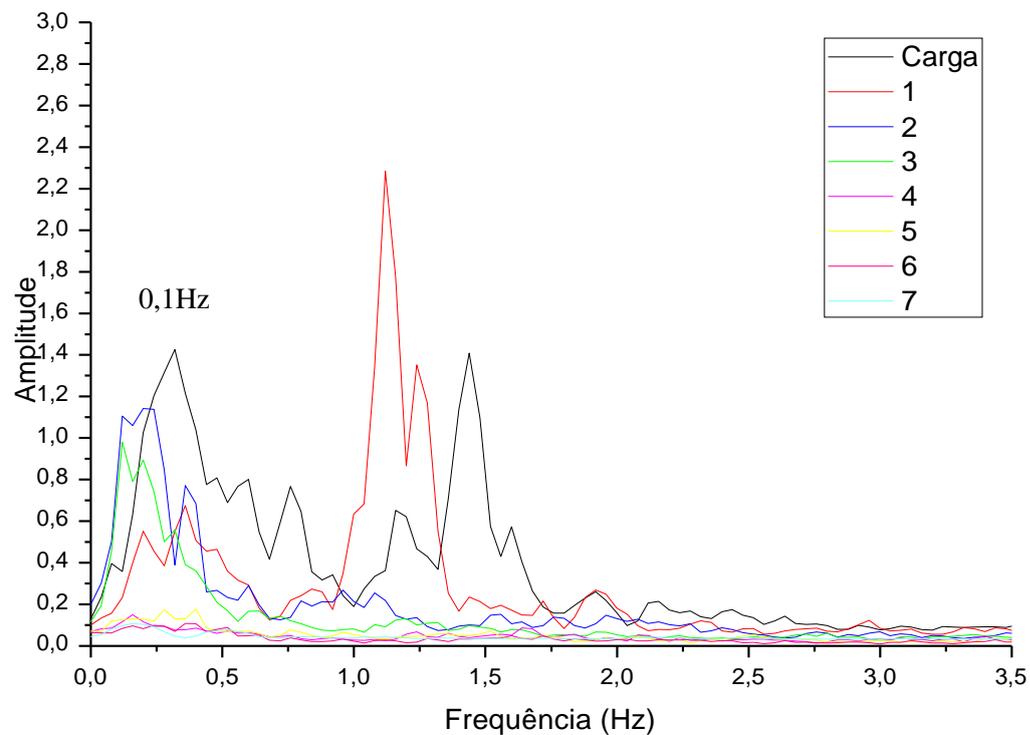
Figura 5.40 Espectro de potência da aceleração nos oito pontos monitorados - Parede 2 - peso em queda livre com altura de 1,60 m - carga na laje do laboratório.
