Resultados Experimentais

Resultados dos Testes das Lajes Mistas com Perfil Tipo Bandeja

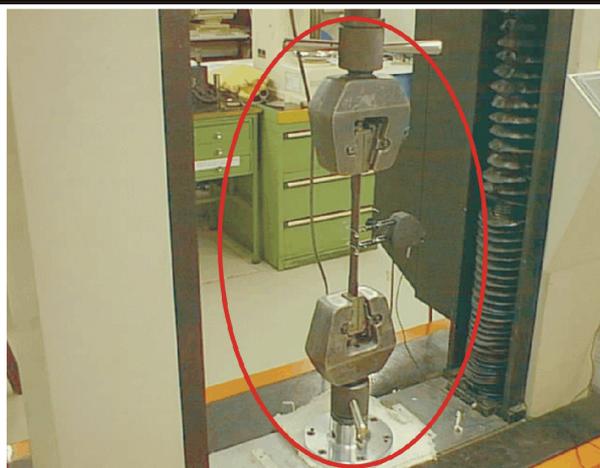
Figura 4.1 – Ensaio de tração – Máquina Universal.

As propriedades do aço utilizado nos testes foram obtidas através de ensaios de tração simples em uma Máquina INSTRON 5500R, com sensibilidade de 0,001% e com uma célula de carga com capacidade de 10 toneladas, (Figura 4.1). As deformações foram medidas através de um extensômetro mecânico (*clip-gage*), da marca INSTRON, com curso de 25 milímetros e sensibilidade de 0,0001%. (Figura 4.2).

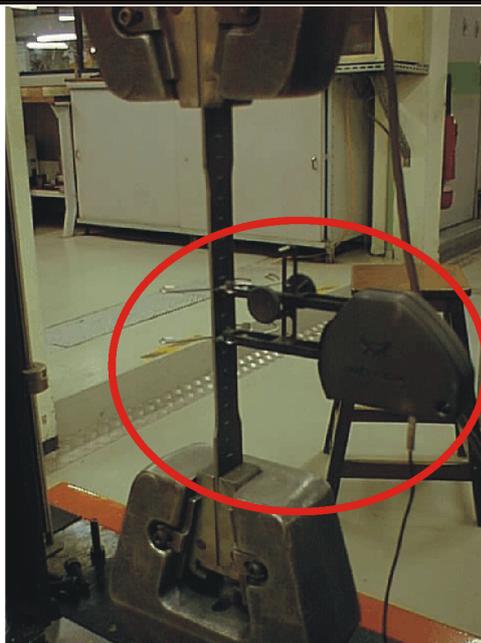
Figura 4.2 – Detalhe do *Clip-Gage* de medição.

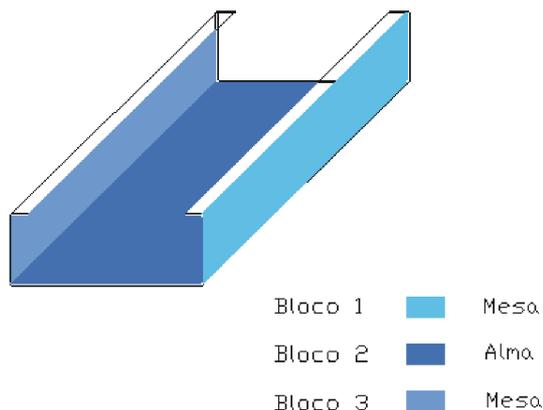
Figura 4.3 – Posições dos corpos de prova.

Foram ensaiados nove corpos de prova separados em três blocos, conforme mostra a Figura 4.3. As dimensões dos corpos de prova, segundo a norma ASTM69 [8] (Figura 4.4), podem ser vistas na Tabela 4.1.

O Bloco 1 consiste de:

Três corpos de prova retirados de uma das mesas do perfil – A1, A2 e A3.

O Bloco 2 consiste de:

Três corpos de prova retirados da alma do perfil – B1, B2 e B3.

O Bloco 3 consiste de:

Três corpos de prova retirados da outra mesa do perfil – C1, C2 e C3.

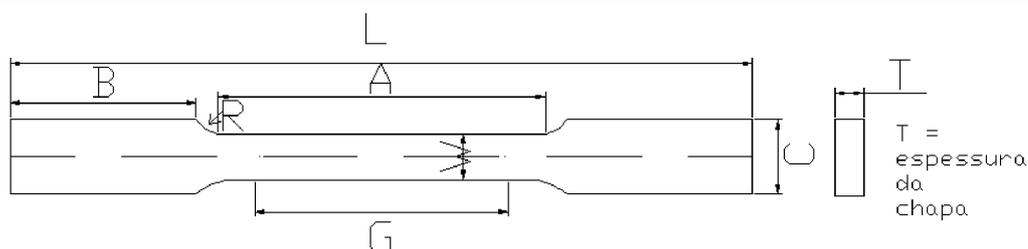
Figura 4.4 – Dimensões dos corpos de prova segundo ASTM69.

Dimensões do corpo de prova		Medidas do corpo de prova (mm)
Comprimento padrão	G	$100 \pm 0,10$
Largura	W	$20 \pm 0,10$
Espessura	T	Espessura da chapa
Raio de Curvatura Mínimo	R	25
Comprimento Total Mínimo	L	300
Comprimento de Redução Mínimo	A	120
Comprimento de Redução da Seção Mínimo	B	75
Largura de Agarrar a Seção Aproximada	C	25

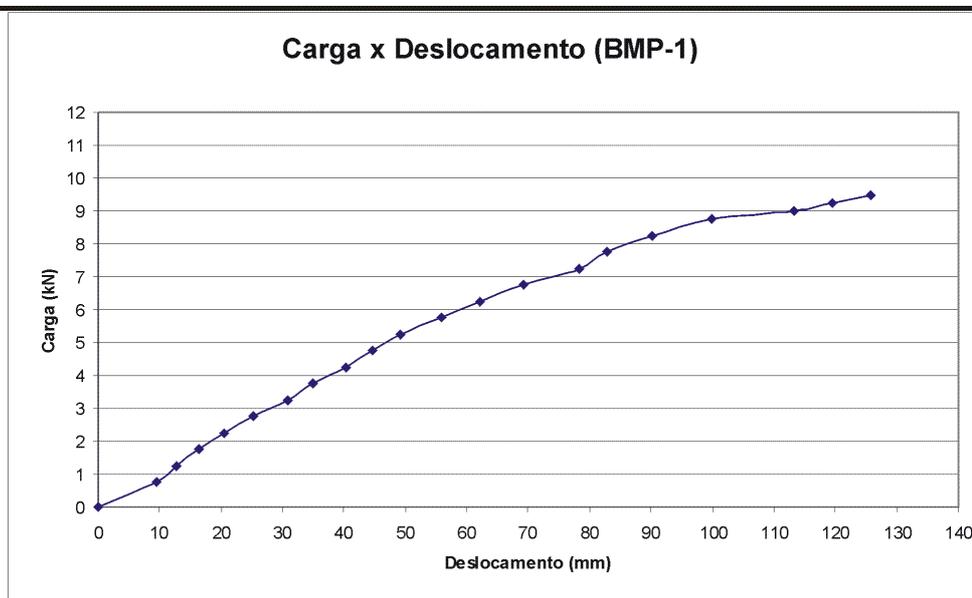
Figura 4.5 – Gráfico de Carga x Deslocamento, a partir dos valores medidos pelo relógio analógico no centro do vão – BMP-1.

A laje mista BMP-1, de dimensões de 0,2 × 5,0 metros, teve um comportamento praticamente linear tanto para os deslocamentos como para as deformações, como mostram as Figuras 4.5, 4.6 e 4.7. Vale lembrar que os deslocamentos são medidos pelo relógio e pelos LVDTs e as deformações pelos extensômetros.

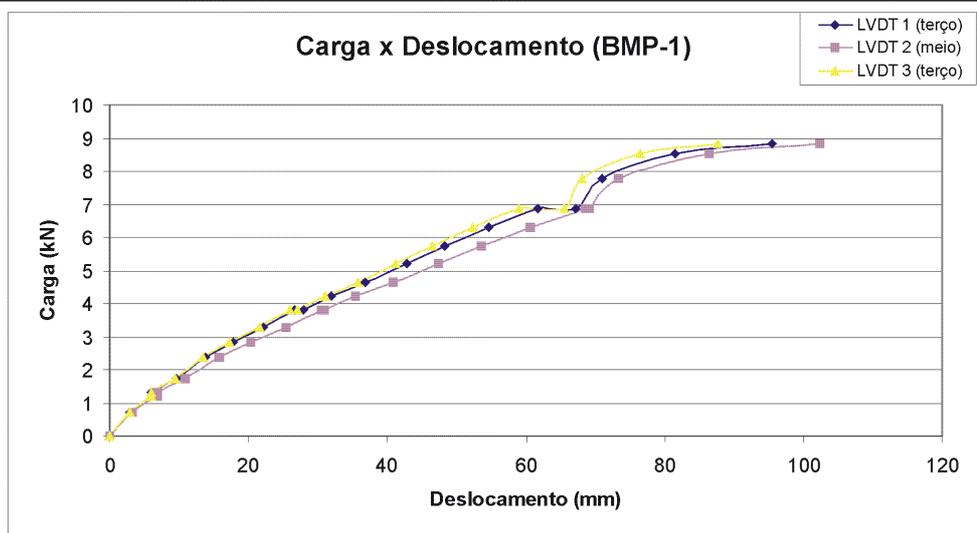
Figura 4.6 – Gráfico de Carga x Deslocamento, a partir dos valores medidos pelos LVDTs, no centro e a cada terço do vão – BMP-1.

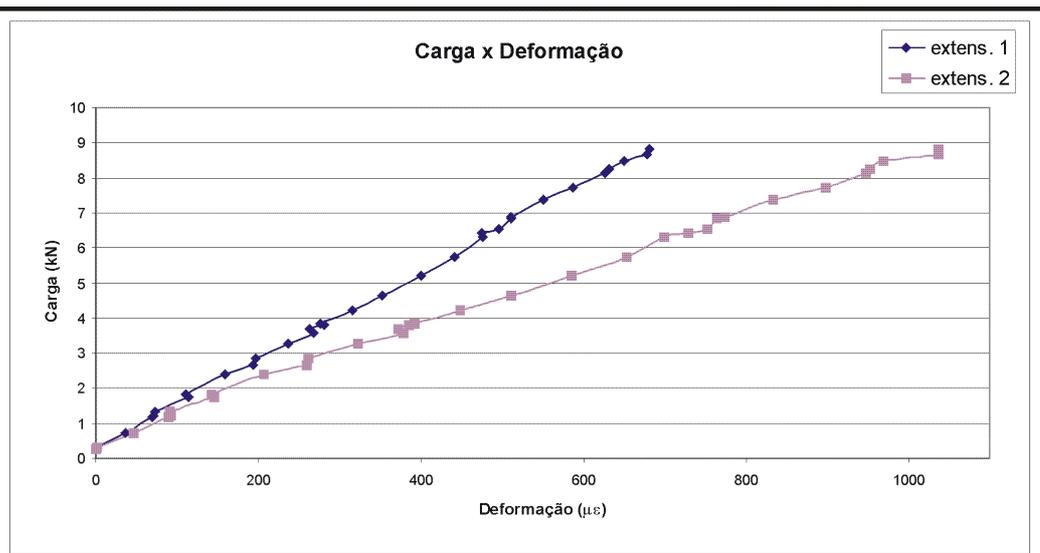
Figura 4.7 – Gráfico de Carga x Deformação, a partir de valores medidos pelos extensômetros no centro do vão – BMP-1.

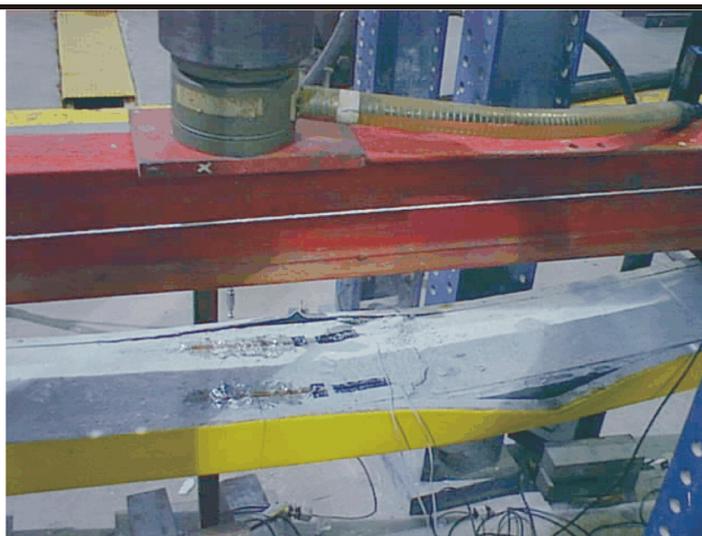
Figura 4.8 – Configuração final da laje após a ruptura do concreto – BMP-1.

O modo de ruína da laje se deu pela ruptura (esmagamento) do concreto, aproximadamente no meio do vão, conforme apresentado na Figura 4.8. Foi possível observar que não houve deslizamento do concreto nas extremidades (Figura 4.9), mas houve uma flambagem distorsional nas abas do perfil, como pode ser visto na Figura 4.10. Esta flambagem distorsional pode ter ocorrido por uma falha na concretagem ou simplesmente pelo fato de a largura de 20 milímetros da aba não ter sido suficiente para confinar o concreto. A carga última desta laje foi de 9,50 kN e a flecha máxima foi de 280 milímetros.

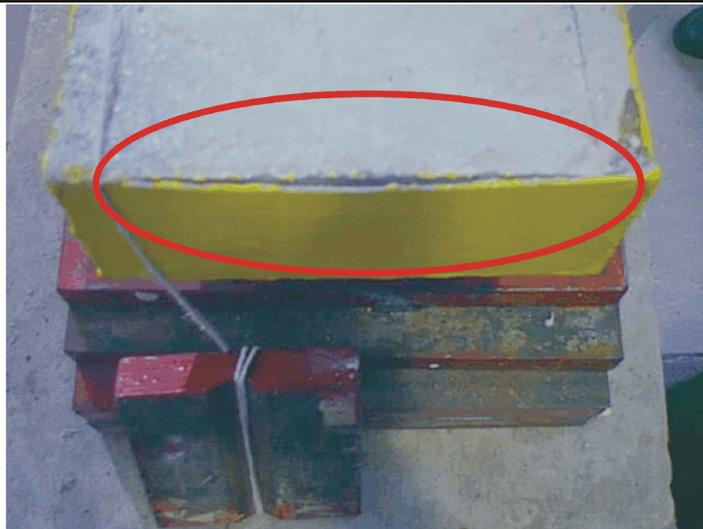
Figura 4.9 – Detalhe da extremidade da laje – BMP-1.

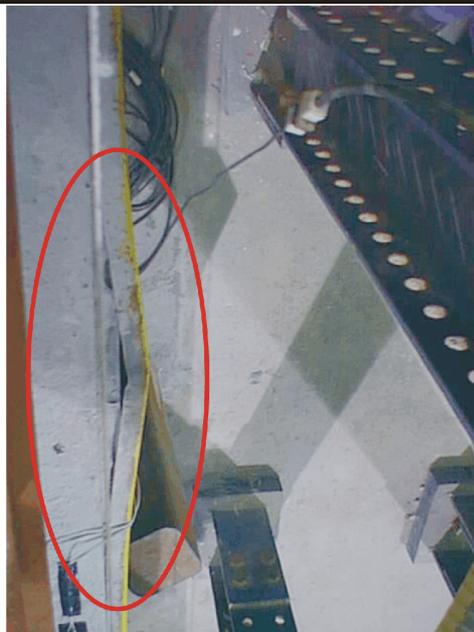
Figura 4.10 – Detalhe da flambagem distorsional – BMP-1.

- em todos os testes BMPs ocorreu flambagem distorsional, pelo fato de a largura de 20 milímetros da aba não ter sido suficiente para confinar o concreto;

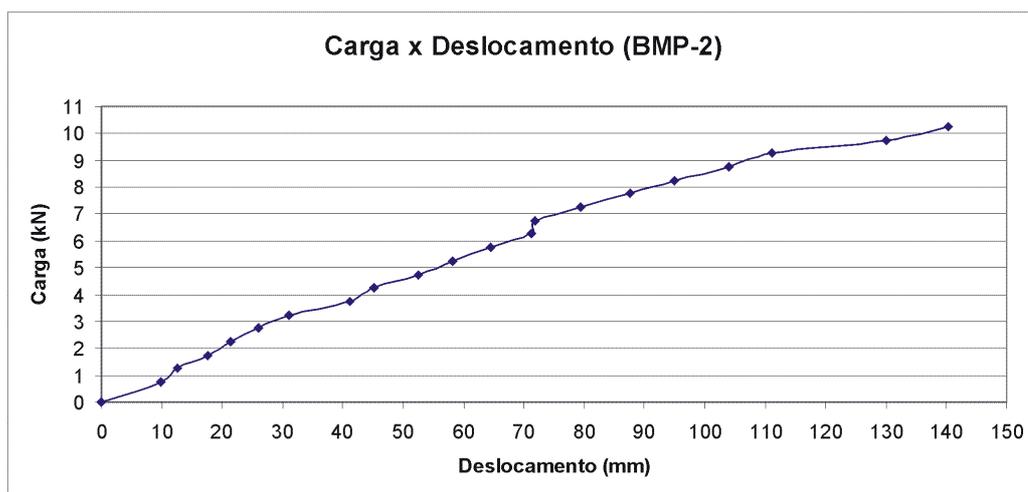
Figura 4.11 – Gráfico de Carga x Deslocamento, a partir dos valores medidos pelo relógio analógico no centro do vão – BMP-2.

extremidades. A carga foi aplicada continuamente a cada 0,5 kN e distribuída em dois pontos por uma viga de distribuição. O comportamento da laje para os deslocamentos e para as deformações durante todo o ensaio é mostrado nos gráficos das Figuras 4.11, 4.12 e 4.13. Vale lembrar que os deslocamentos foram medidos pelo relógio e pelos LVDTs e as deformações pelos extensômetros.

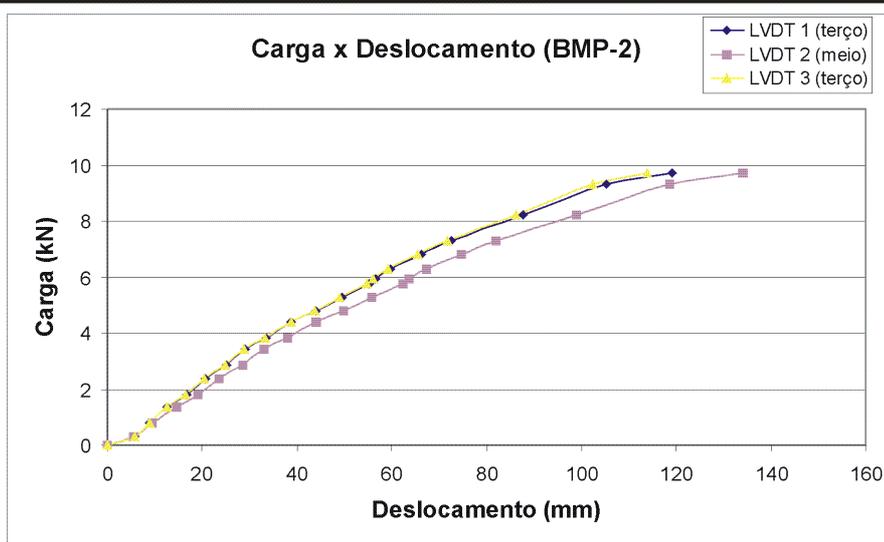
Figura 4.12 – Gráfico de Carga x Deslocamento, a partir dos valores medidos pelos LVDTs no centro e em cada terço do vão – BMP-2.

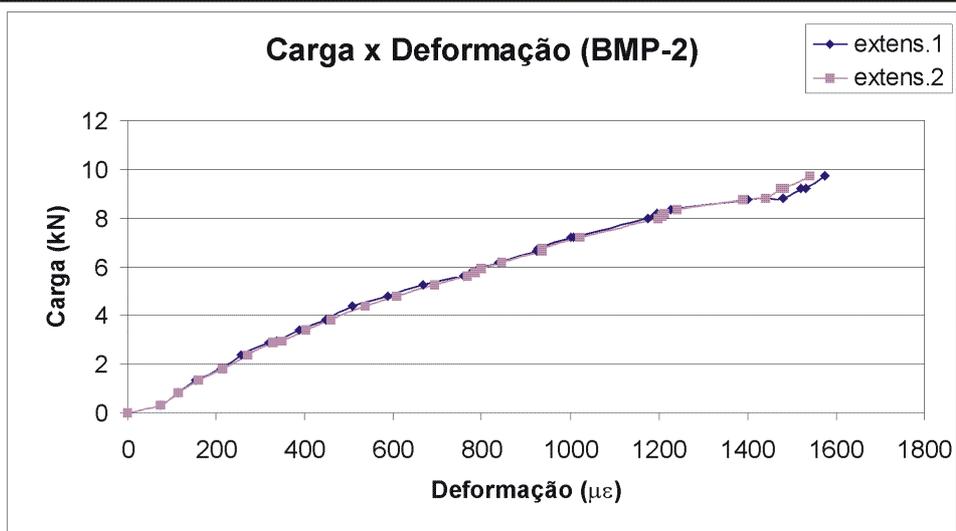
Figura 4.13 – Gráfico de Carga x Deformação, a partir de valores medidos pelos extensômetros no centro do vão – BMP-2.

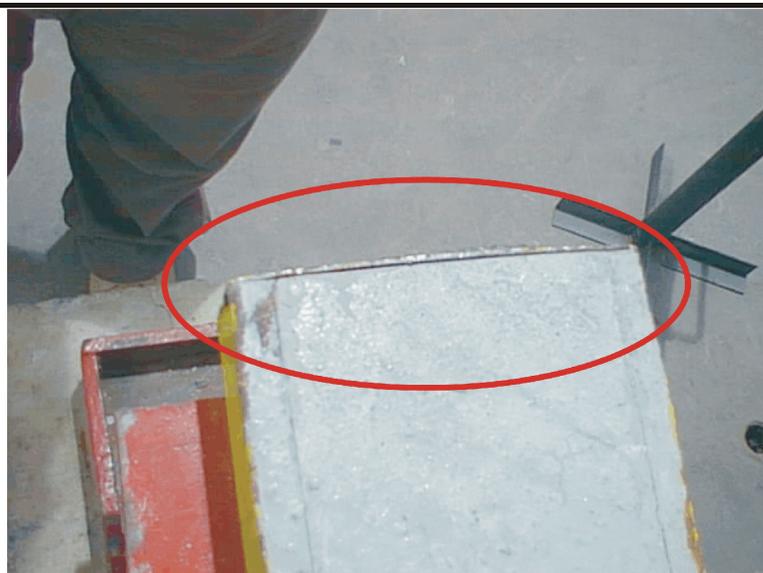
Figura 4.14 – Detalhe da extremidade da laje – BMP-2.

A ruína da laje foi também pela ruptura (esmagamento) do concreto no meio do vão. Novamente não ocorreu o deslizamento do concreto nas extremidades (Figura 4.14), mas ocorreu a flambagem distorsional da aba do perfil, como mostra a Figura 4.15. A carga última foi de 9,75 kN e a flecha máxima foi de 126 mm.

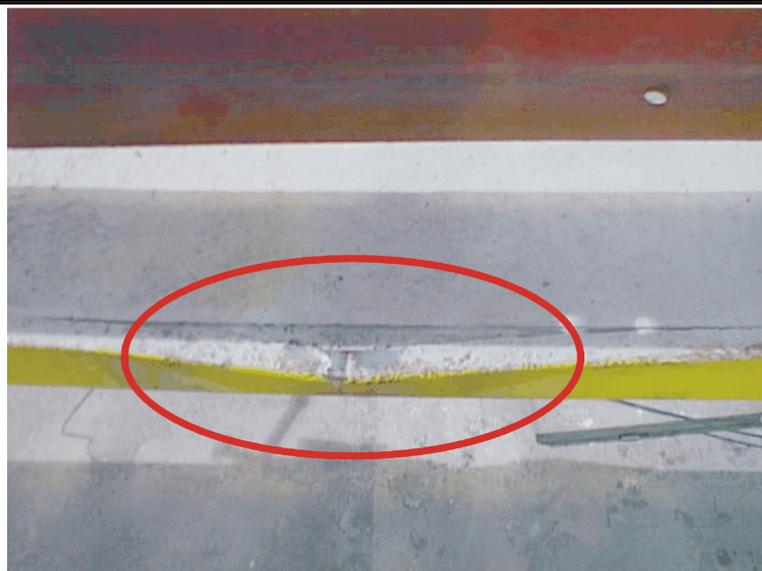
Figura 4.15 – Detalhe da flambagem distorsional – BMP–2.

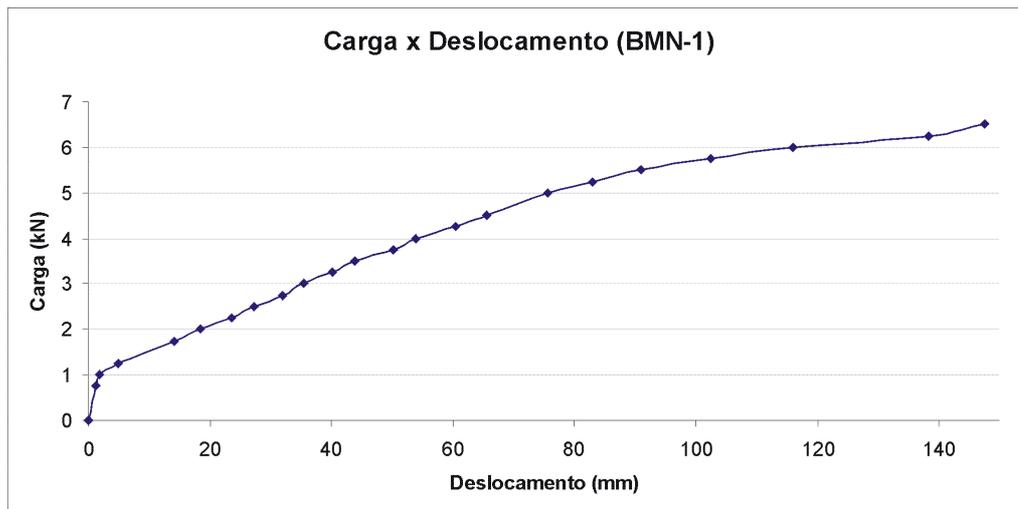
Figura 4.16 – Gráfico de Carga x Deslocamento, a partir de valores medidos pelo relógio analógico no centro do vão – BMN-1.

Os gráficos das Figuras 4.16, 4.17 e 4.18 mostram o comportamento da carga com relação ao deslocamento e a deformação da laje BMN–1. Esta laje tinha dimensões de $0,2 \times 5,0$ metros, e vão livre de 4,8 metros, pelo fato dos apoios estarem localizados a 10 centímetros das extremidades. A carga foi aplicada continuamente a cada 0,25 kN até o colapso da estrutura e distribuída em dois pontos por uma viga de distribuição. A laje mista não possuía armadura e os séptos eram somente os das extremidades.

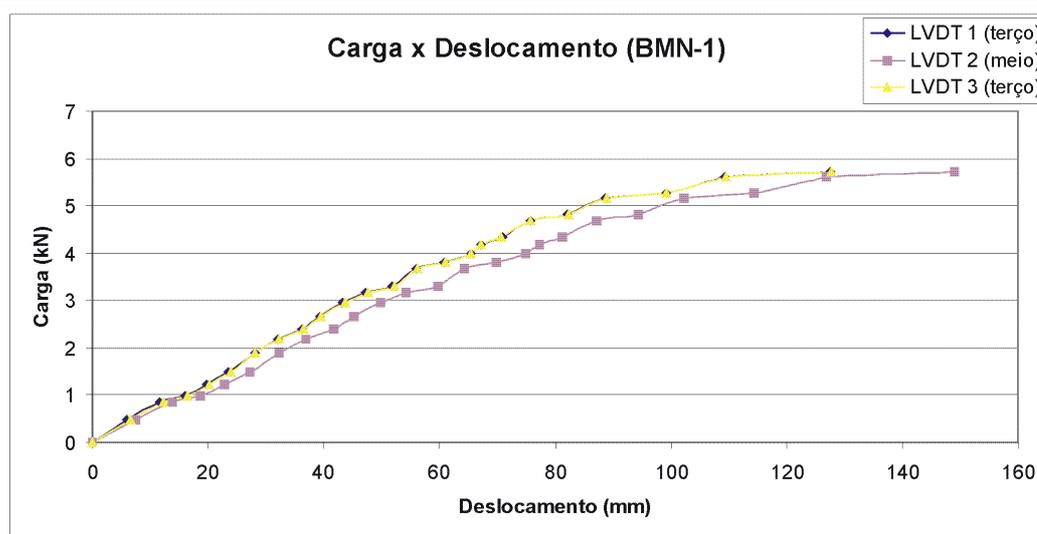
Figura 4.17 – Gráfico de Carga x Deslocamento, a partir de valores medidos pelos LVDTs no centro e nos terços do vão – BMN-1.

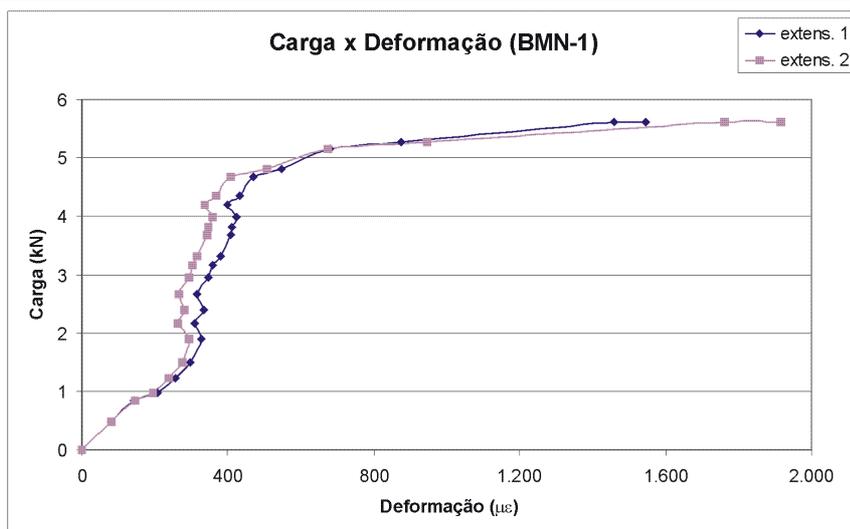
Figura 4.18 – Gráfico de Carga x Deformações, a partir de valores medidos pelos extensômetros no centro do vão – BMN-1.

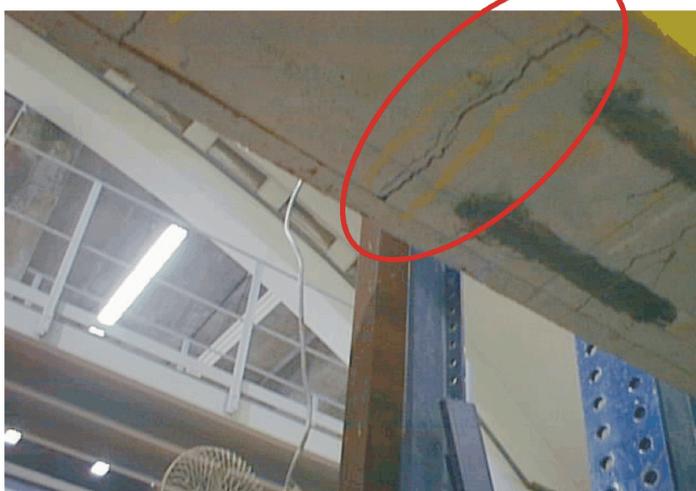
Figura 4.19 – Detalhes das fissuras – BMN-1.

A ruína da laje, apesar de não ter sido muito visível, ocorreu novamente pela ruptura do concreto (aproximadamente no meio do vão). Obteve-se a certeza dessa ruína através das fissuras e da ruptura dos extensômetros observadas na laje, como mostram, respectivamente, as Figuras 4.19 e 4.20. Novamente não foi observado qualquer deslizamento do concreto nas extremidades da laje. A carga última foi de 8,62 kN, com flecha máxima de 325 mm (Figura 4.21).

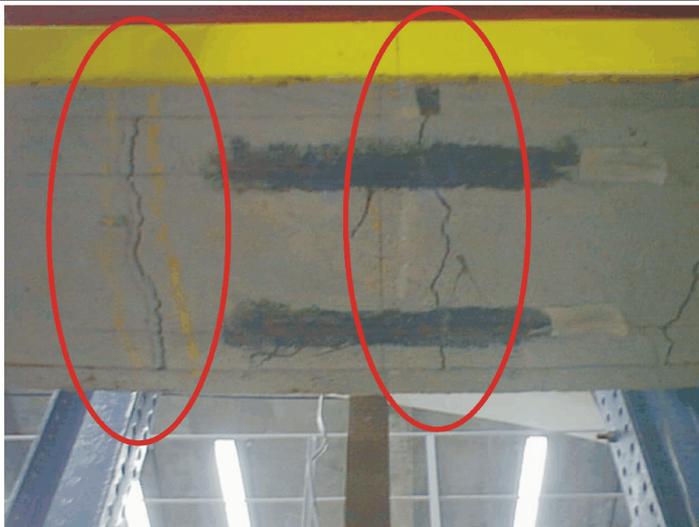
Figura 4.20 – Detalhe da ruptura dos extensômetros – BMN-1

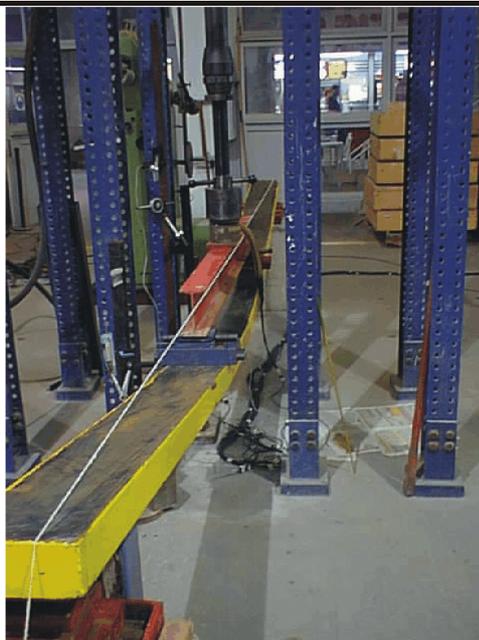
Figura 4.21 – Vista da flecha da laje BMN-1.

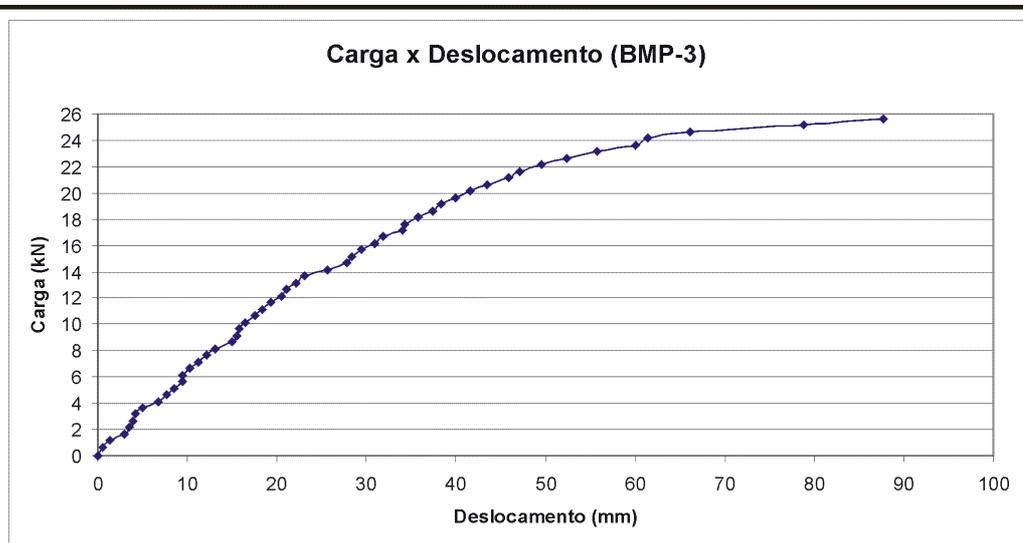
Figura 4.22 – Gráfico de Carga x Deslocamento, a partir de valores medidos pelo relógio analógico no centro do vão – BMP-3.

Os gráficos das Figuras 4.22 e 4.23 mostram o comportamento da laje de $0,2 \times 3,0$ metros, com um vão livre de 2,8 metros, em relação ao deslocamento medido pelo relógio analógico e pelos LVDTs. Esta laje mista possuía séptos nas extremidades e em cada terço do vão. A carga foi aplicada continuamente a cada 0,5 kN até a estrutura atingir o colapso, e distribuída em dois pontos por uma viga de distribuição. A laje não possuía armadura.

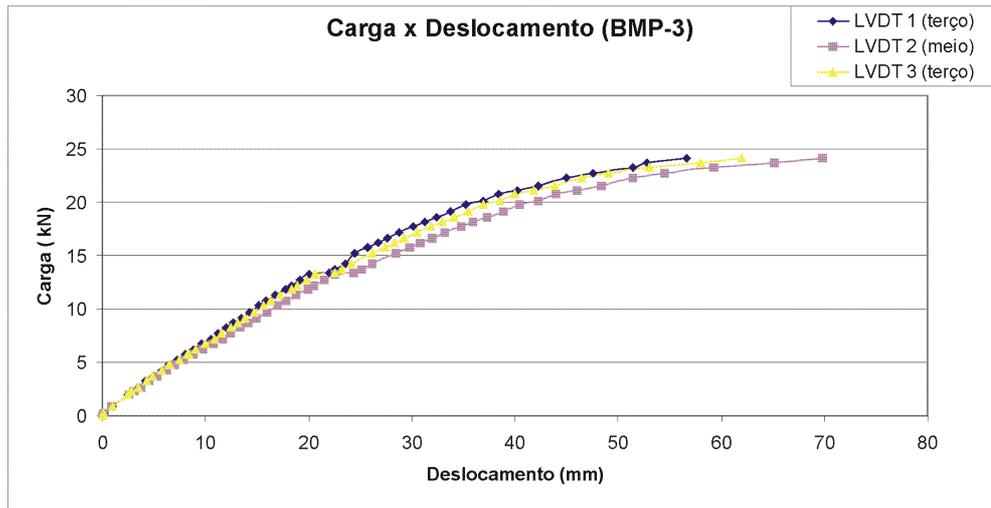
Figura 4.23 – Gráfico de Carga x Deslocamento, a partir de valores medidos pelos LVDTs no centro e em cada terço do vão – BMP-3.

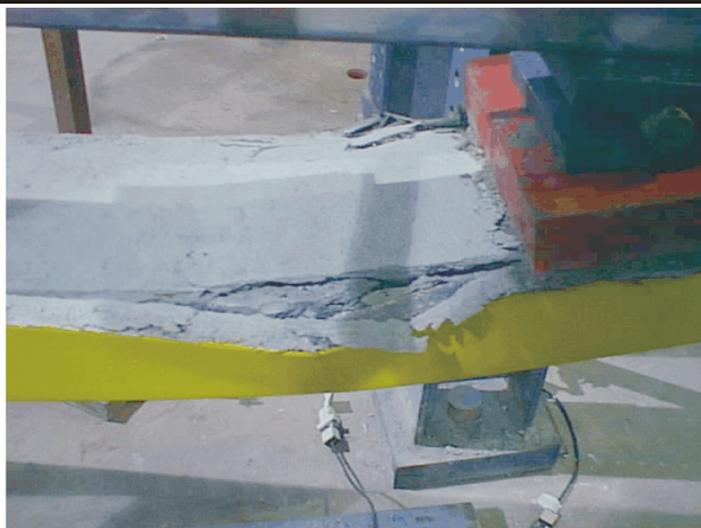
Figura 4.24 – Detalhe da ruptura do concreto – BMP-3.

A ruína da laje se deu pela ruptura do concreto, conforme apresentado na Figura 4.24, em um dos terços (onde havia uma placa funcionando como conector de cisalhamento). Foi notado que houve flambagem distorsional das abas do perfil (Figura 4.25). Novamente não ocorreu o deslizamento do concreto nas extremidades da laje. A carga última foi de 26,65 kN, com flecha total de 160 mm (Figura 4.26).

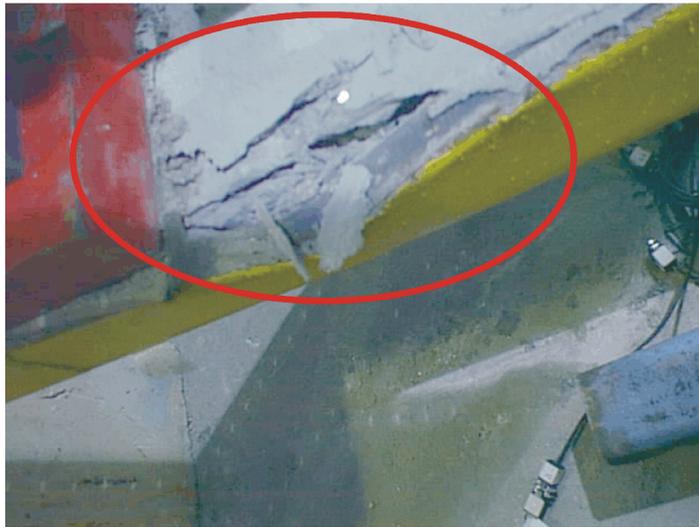
Figura 4.25 – Detalhe da flambagem distorsional – BMP-3.

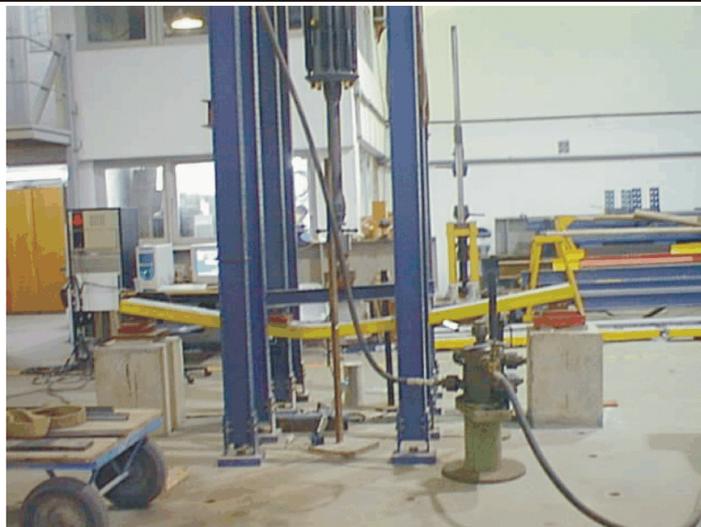
Figura 4.26 – Vista da flecha da laje – BMP-3.

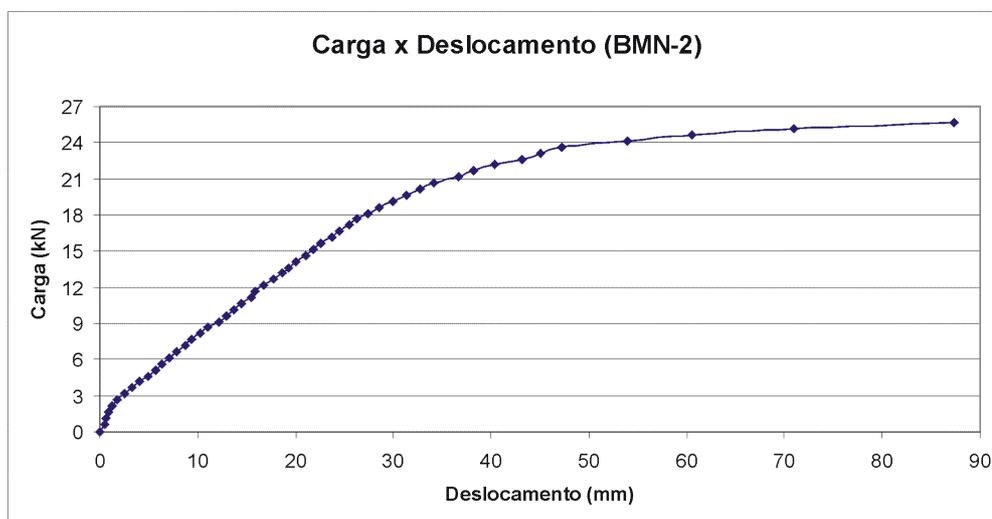
Figura 4.27 – Gráfico de Carga x Deslocamento, a partir de valores medidos pelo relógio analógico no centro do vão – BMN-2.

As Figuras 4.27 e 4.28 mostram o comportamento da laje de $0,2 \times 2,5$ metros, com um vão livre de 2,3 metros, em relação aos deslocamentos medidos pelo relógio analógico e pelos LVDTs. A carga foi aplicada continuamente a cada 0,5 kN e distribuída em dois pontos por uma viga de distribuição. Nesta laje mista não havia séptos nas extremidades e nem a cada terço do vão. No entanto, nela havia uma armadura que era composta por 3 ϕ de 8 milímetros,

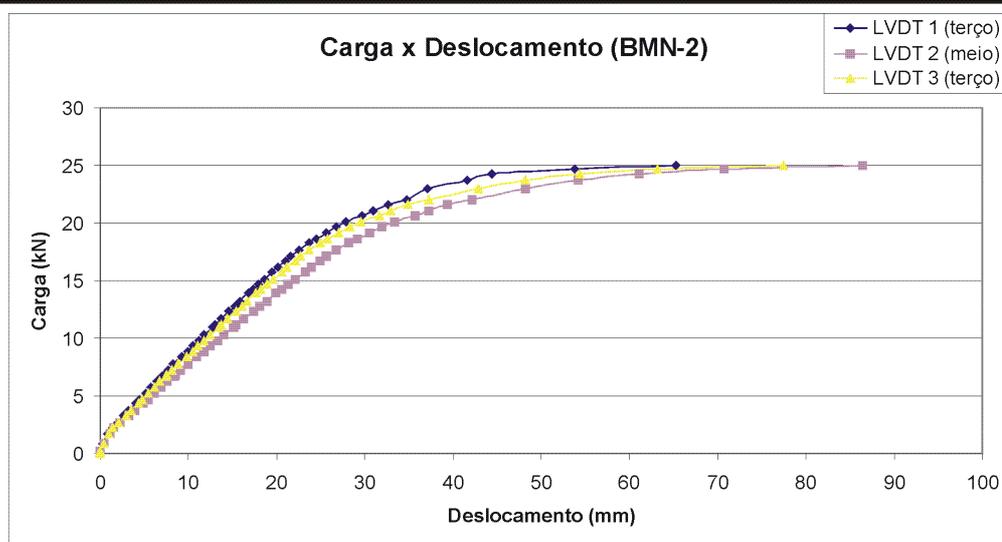
Figura 4.28 – Gráfico de Carga x Deslocamento, a partir de valores medidos pelos LVDTs no centro e em cada terço do vão – BMN-2.

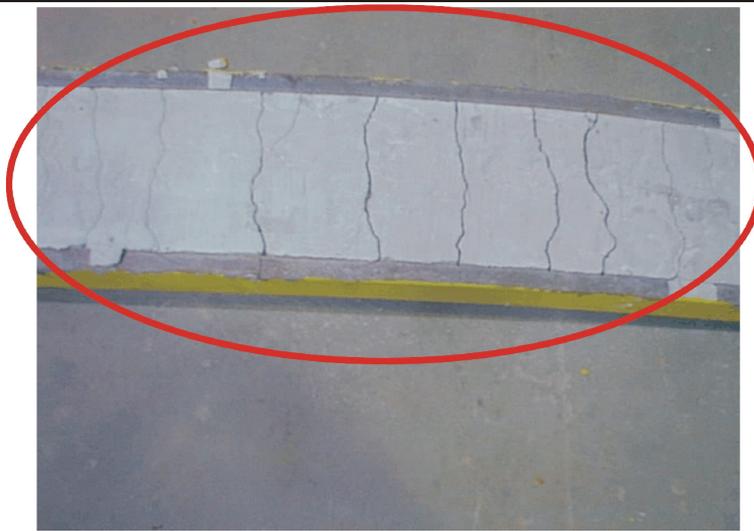
Figura 4.29 – Detalhe das fissuras da laje – BMN-2.

Neste caso, houve apenas grandes fissuras (Figura 4.29) mas não ocorreu a ruptura do concreto. Mesmo sem os séptos nas extremidades não houve deslizamento do concreto, como pode ser verificado na Figura 4.30. A carga última foi de 26,95 kN, apesar de não ter sido a carga de ruptura. O teste foi

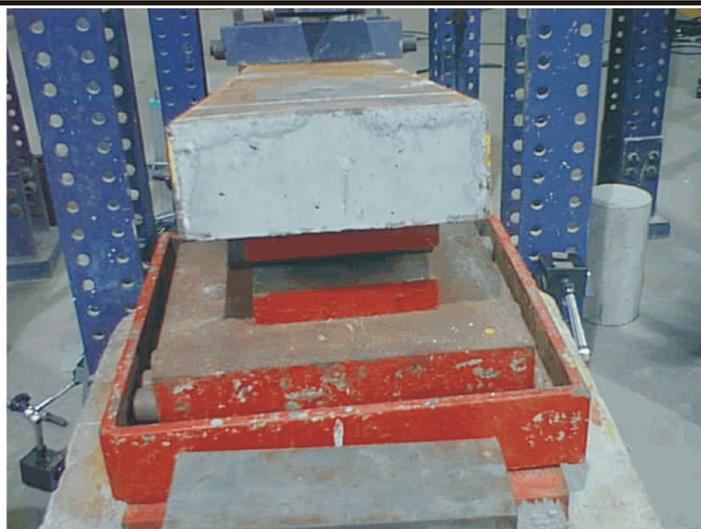
Figura 4.30 – Foto mostrando a ausência de deslizamento do concreto – BMN-2.

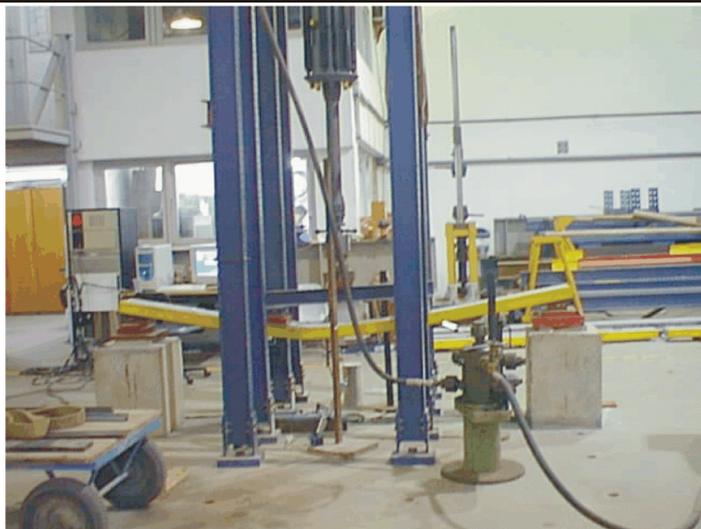
Figura 4.31 – Vista da flecha da laje – BMN-2.

interrompido sem ruína, quando o deslocamento no centro do vão atingiu 200 mm, ou seja, $\text{vão}/12,5$. A flecha da laje pode ser vista na Figura 4.31.

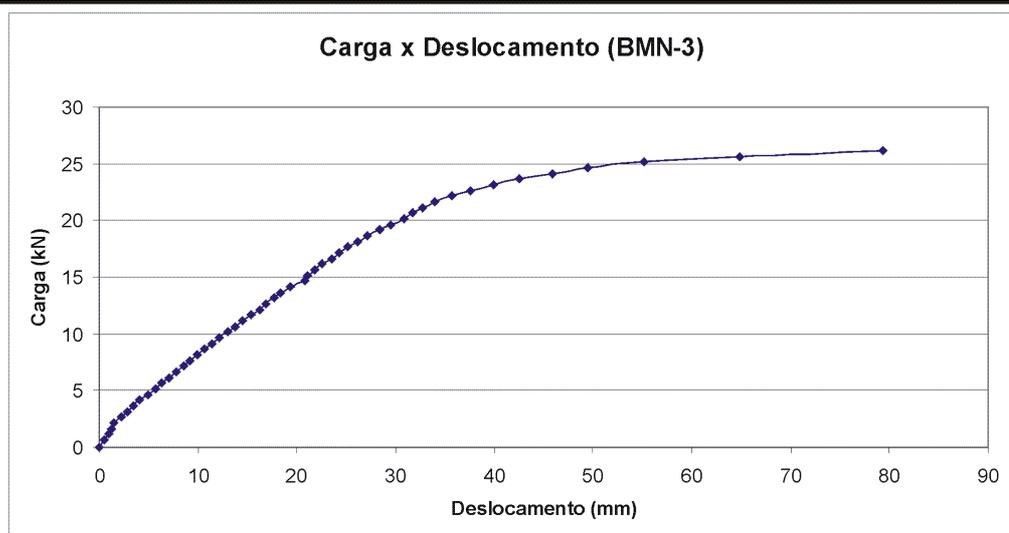
Figura 4.32 – Gráfico de Carga x Deslocamento, a partir de valores medidos pelo relógio analógico no centro do vão – BMN-3.

Os gráficos das Figuras 4.32 e 4.33 mostram o comportamento da laje de $0,2 \times 2,5$ metros, com um vão livre de 2,3 metros (como a laje mista BMN-2), em relação ao deslocamento medido pelo relógio analógico e pelos LVDTs. A carga foi aplicada em dois pontos por uma viga de distribuição, em intervalos de 0,5 kN até a sua ruptura. Não havia qualquer tipo de séptos. Havia somente uma armadura composta por 3 ϕ de 8 milímetros, espaçados a 30 milímetros da fôrma. As primeiras fissuras apareceram com uma carga de 15,5 kN.

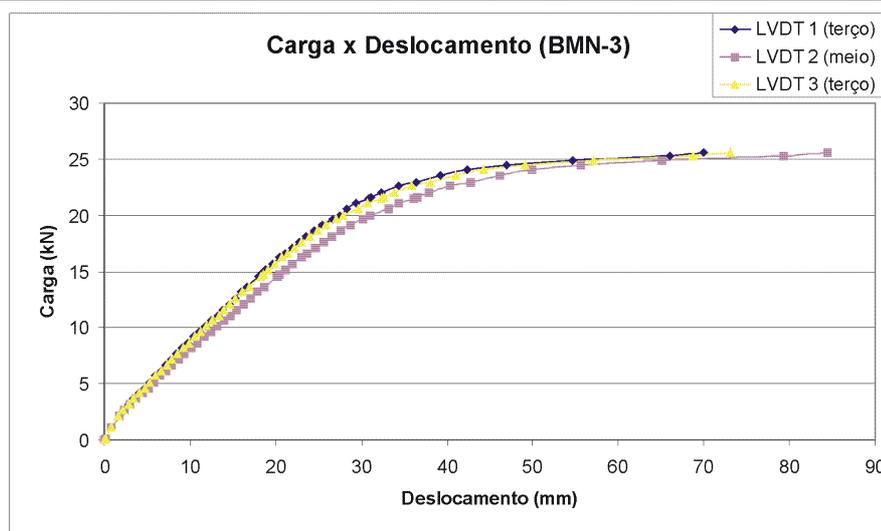
Figura 4.33 – Gráfico de Carga x Deslocamento, a partir de valores medidos pelos LVDTs no centro e em cada terço do vão – BMN-3.

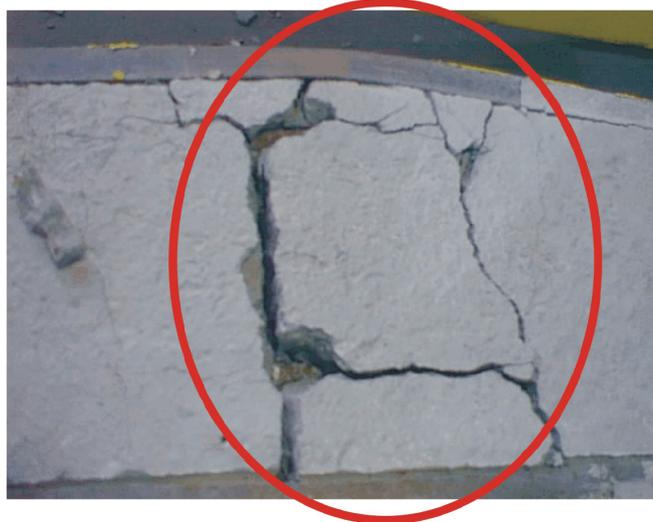
Figura 4.34 – Detalhe da ruptura do concreto – BMN-3.

A ruína da laje se deu pela ruptura do concreto (Figura 4.34), aproximadamente no meio do vão. Mesmo sem os séptos nas extremidades, não houve qualquer deslizamento do concreto, como pode ser observado na Figura 4.35. Foi possível notar uma pequena flambagem distorsional na fôrma (que estava sujeita à compressão), situada em uns dos terços (Figura 4.36). A carga última foi de 26.65 kN, com flecha máxima de 160 mm.

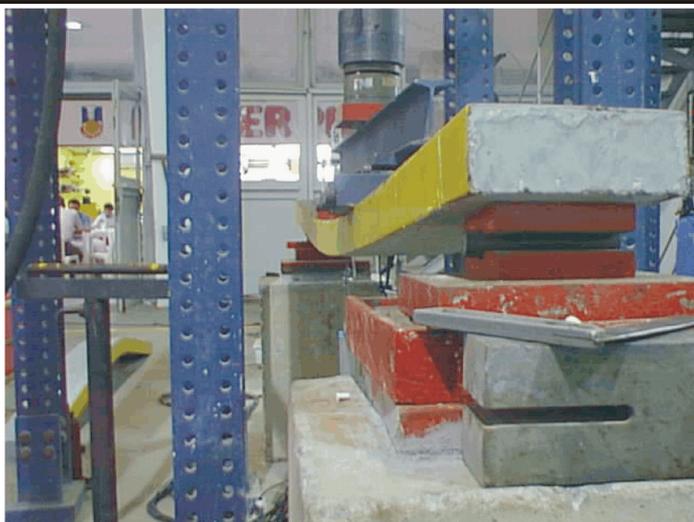
Figura 4.35 – Foto mostrando a ausência de deslizamento do concreto – BMN-3.

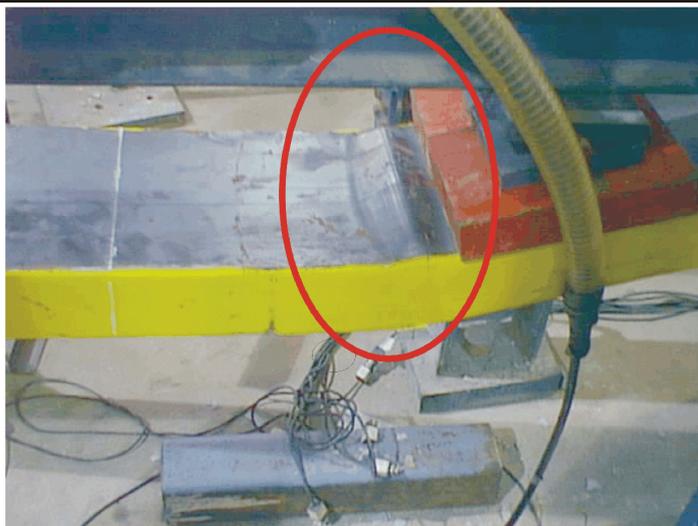
Figura 4.36 – Detalhe da flambagem distorsional da fôrma da laje – BMN-3.

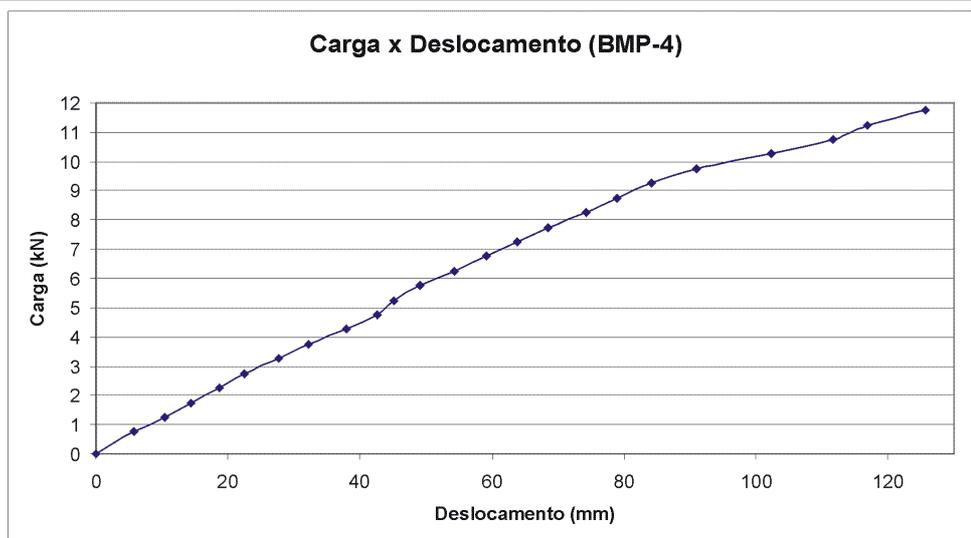
Figura 4.37 – Gráfico de Carga x Deslocamento, a partir de valores medidos pelo relógio analógico no centro do vão – BMP-4.

Os gráficos das Figuras 4.37 e 4.38 apresentam o comportamento da laje de $0,2 \times 5,0$ metros, com um vão livre de 4,8 metros, em relação aos deslocamentos medidos pelo relógio analógico e pelos LVDTs. A carga foi aplicada a cada 0,5 kN e distribuída em dois pontos por uma viga de distribuição, até a estrutura atingir o colapso. Este teste foi realizado com a colocação de séptos nas extremidades e em cada terço do vão. Não havia qualquer armadura nesta laje mista.

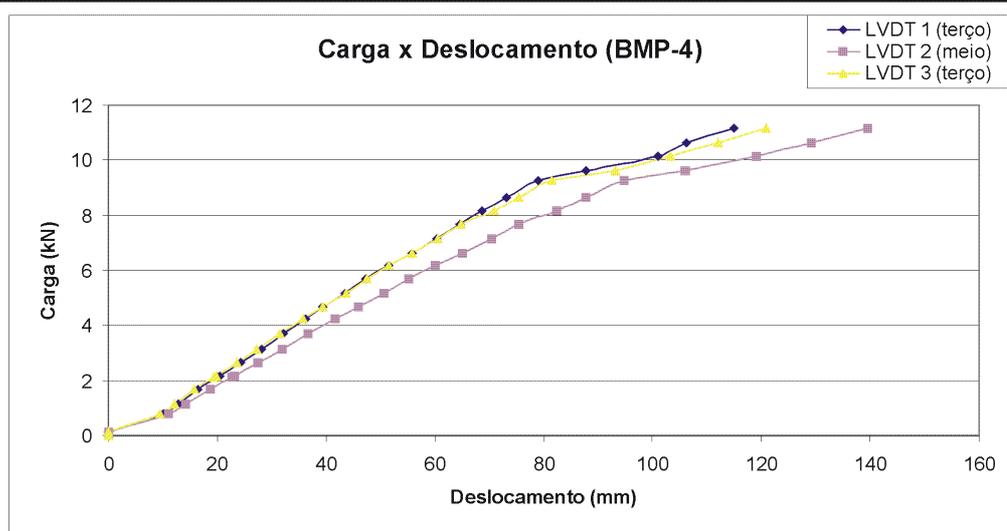
Figura 4.38 – Gráfico de Carga x Deslocamento, a partir de valores medidos pelos LVDTs no centro e a cada terço do vão – BMP-4.

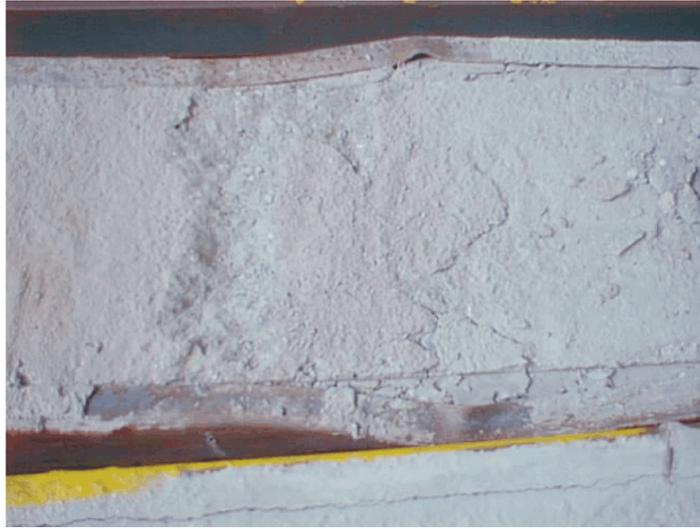
Figura 4.39 – Foto da ruptura do concreto – BMP-4.

A ruína da laje se deu pela ruptura do concreto (Figura 4.39), aproximadamente no terço do vão (onde se localizavam os séptos). Nas extremidades, não houve qualquer deslizamento do concreto. Foi possível notar uma pequena flambagem distorsional nas abas da fôrma situada em uns dos terços, conforme mostra a Figura 4.40. A Figura 4.41 apresenta a flecha da laje. A carga última foi de 13,75 kN, com flecha máxima de 286 mm.

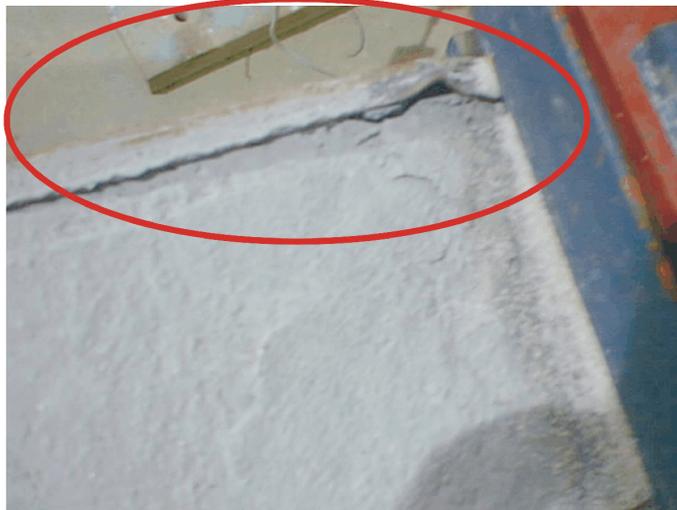
Figura 4.40 – Detalhe da flambagem distorsional da aba da fôrma – BMP-4.

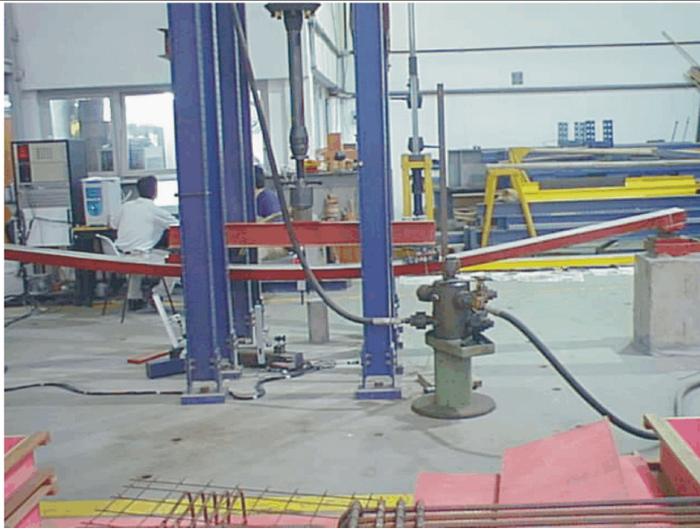
Figura 4.41 – Vista da flecha da laje – BMP-4.

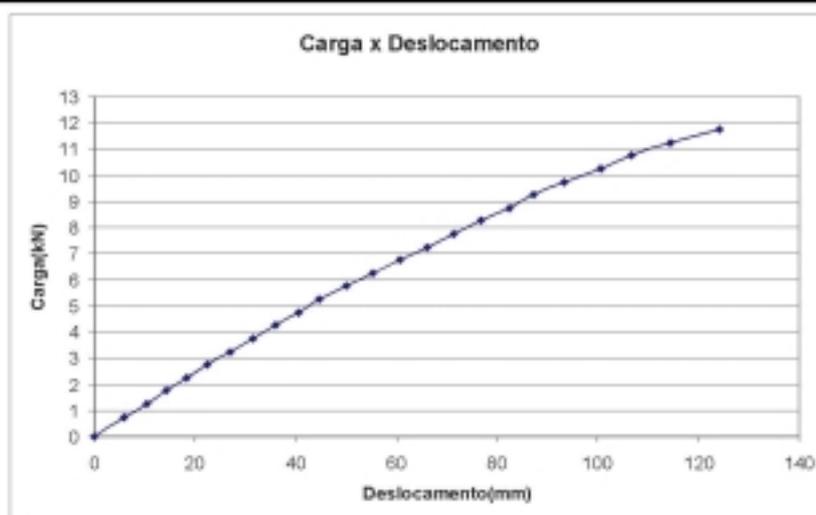
Figura 4.42 – Gráfico de Carga x Deslocamento, a partir de valores medidos pelo relógio analógico no centro do vão – BMP-5.

Os gráficos das Figuras 4.42 e 4.43 mostram o comportamento da laje de $0,2 \times 5,0$ metros, com um vão livre de 4,8 metros (como a laje mista BMP-4), em relação ao deslocamento medido pelo relógio analógico e pelos LVDTs. A carga foi aplicada como na laje BMP-4. Esta laje tinha séptos nas extremidades e em cada terço. Não foi colocado nenhum tipo de armadura no concreto.

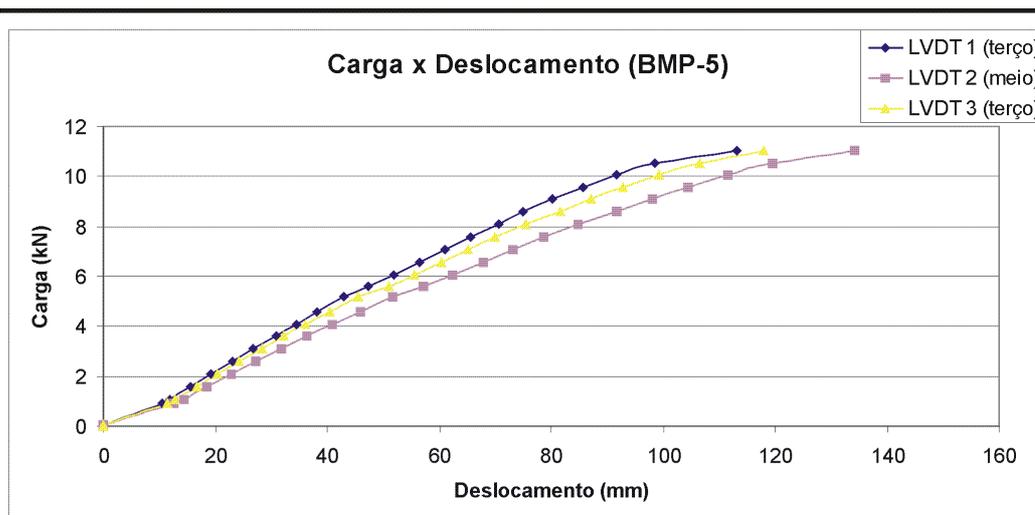
Figura 4.43 – Gráfico de Carga x Deslocamento, a partir de valores medidos pelos LVDTs no centro e em cada terço do vão – BMP-5.

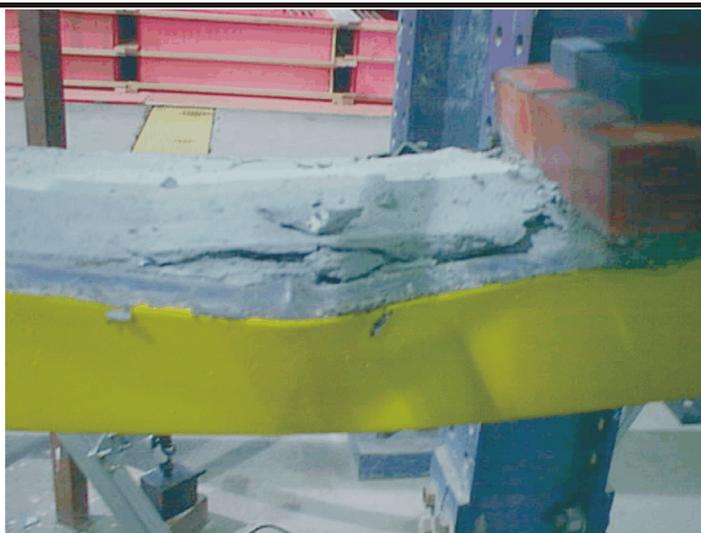
Figura 4.44 – Foto da ruptura do concreto – BMP-5.

Conforme apresentado na Figura 4.44, a ruína da laje se deu pela ruptura do concreto, aproximadamente no terço do vão (onde localizavam os séptos). Nas extremidades, não houve qualquer deslizamento do concreto. Foi possível notar uma pequena flambagem distorsional nas abas da fôrma situada em uns dos terços (Figura 4.45). A carga última foi de 14,15 kN, com flecha máxima de 310 mm.

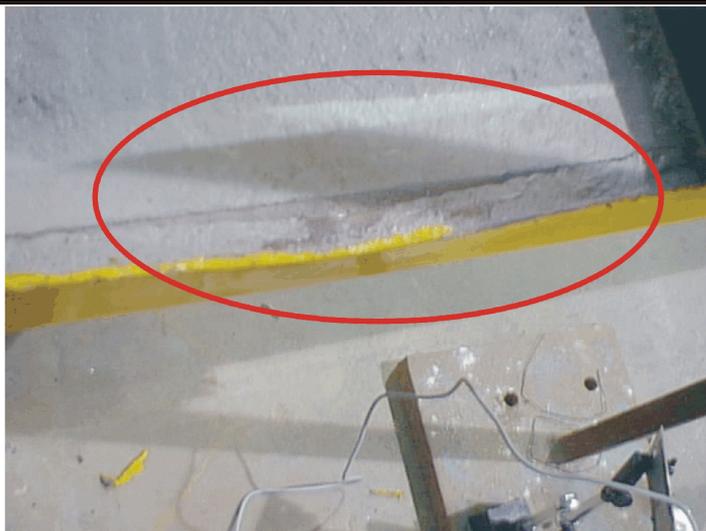
Figura 4.45 – Detalhe da flambagem distorsional – BMP-5.

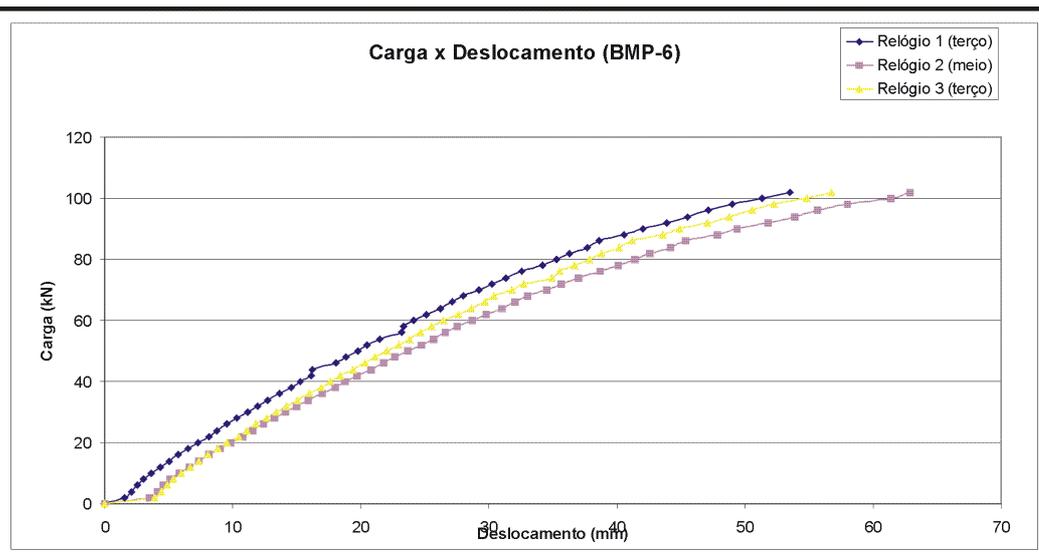
Figura 4.46 – Gráfico de Carga x Deslocamento, a partir de valores medidos pelo relógio analógico no centro e em cada terço do vão – BMP-6.

A Figura 4.46 mostra o comportamento da laje mista BMP-6 em relação ao deslocamento medido pelo relógio analógico.
