Resultados Experimentais

Resultados dos Testes das Lajes Mistas com Perfil Tipo Bandeja

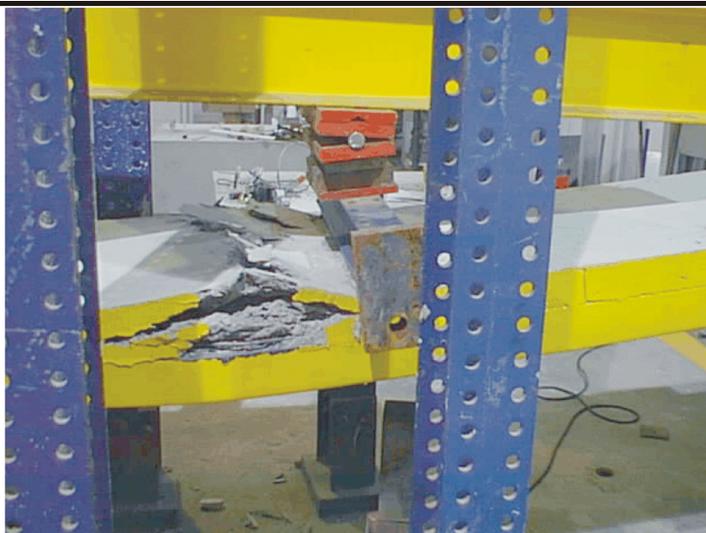
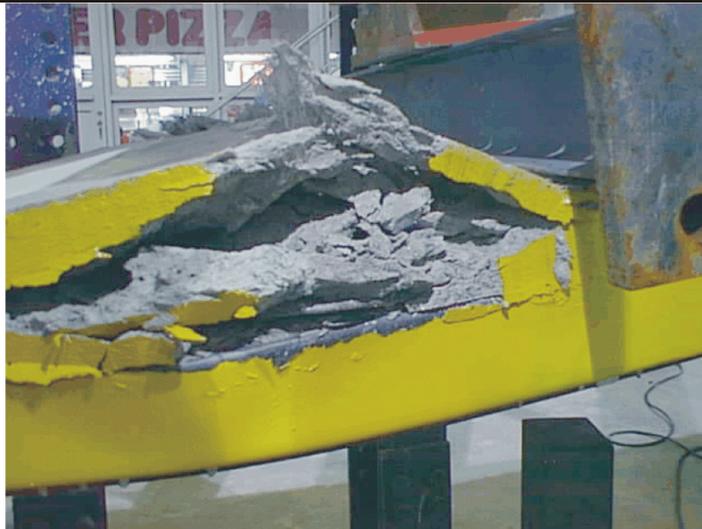
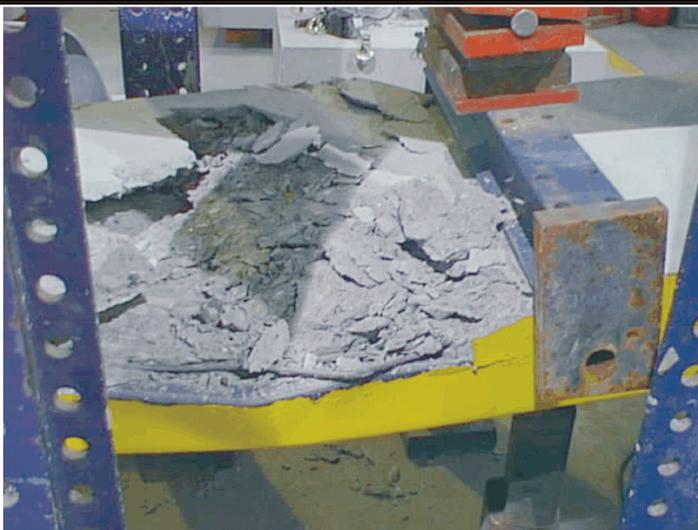
Figura 4.47 – Foto 1 da ruptura do concreto – BMP-6.

Figura 4.48 – Foto 2 da ruptura do concreto – BMP-6.

Figura 4.49 – Foto 3 da ruptura do concreto – BMP-6.

A ruína da laje se deu pela ruptura do concreto (Figuras 4.47, 4.48 e 4.49), aproximadamente no terço do vão (onde estavam os séptos). Nas extremidades, não houve qualquer deslizamento do concreto. A carga última foi de 118 kN, com flecha máxima de 253 mm.

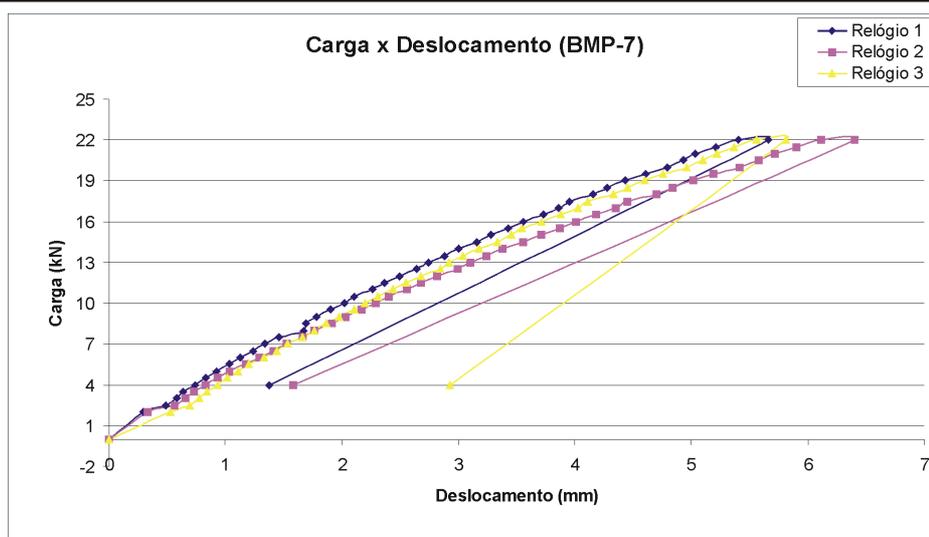
Figura 4.50 – Gráfico de Carga x Deslocamento, a partir de valores medidos pelo relógio analógico no centro e em cada terço do vão – BMP-7 (pré-teste).

A Figura 4.50 mostra o comportamento da laje de, $0,58 \times 5,0$ metros (composta por três bandejas), em relação ao deslocamento medido pelo relógio analógico no teste de pré-carga.

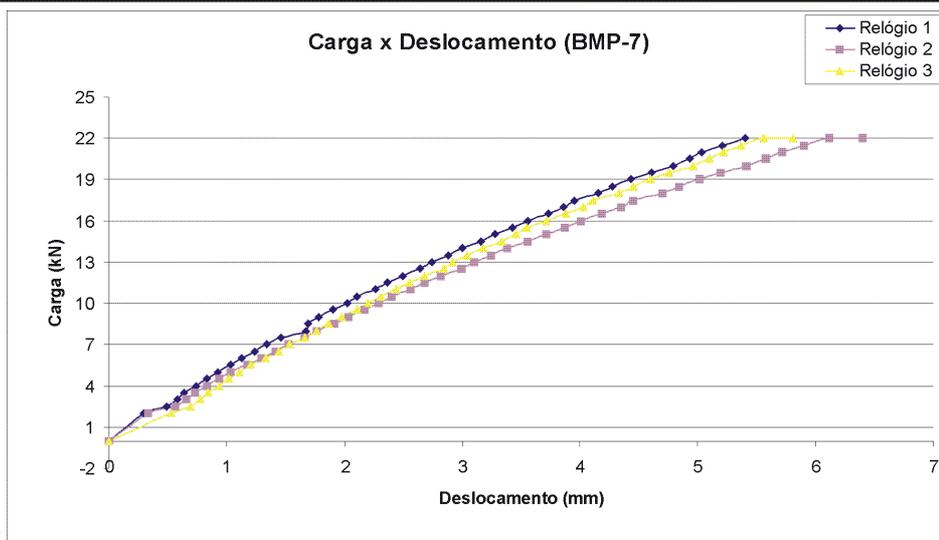
Figura 4.51 – Gráfico de Carga x Deslocamento, a partir de valores medidos pelo relógio analógico no centro e em cada terço do vão – BMP-7.

O gráfico da Figura 4.51 apresenta o comportamento da laje de, $0,58 \times 5,0$ metros (composta por três bandejas), em relação ao deslocamento medido pelo relógio analógico no teste final.

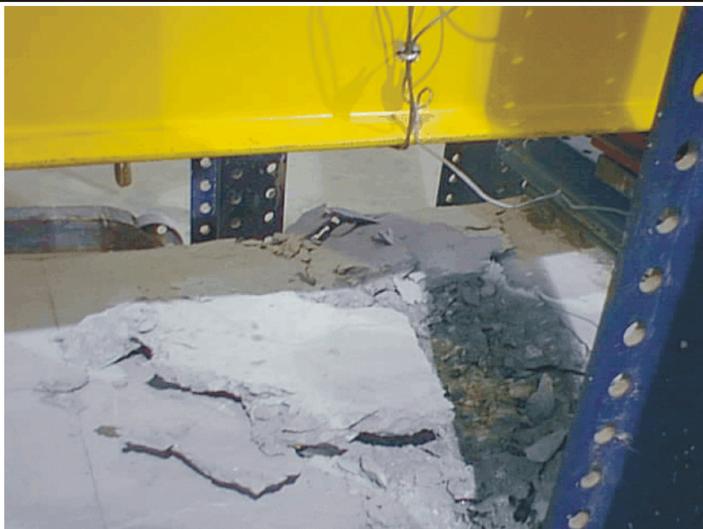
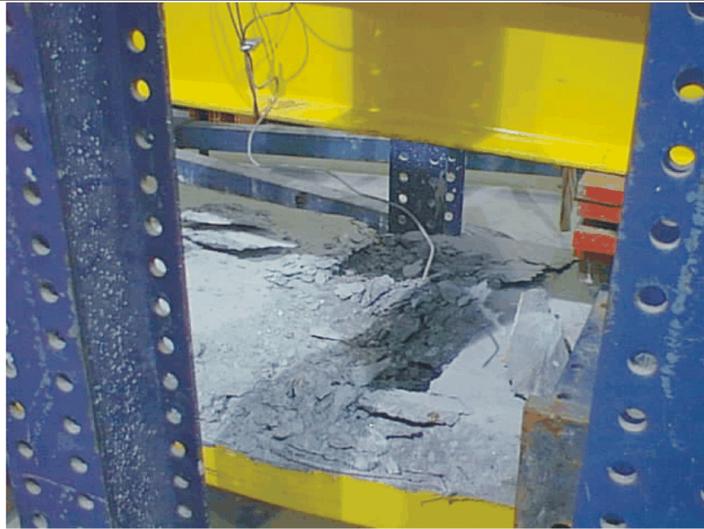
Figura 4.52 – Foto 1 da ruptura do concreto – BMP-7.

Figura 4.53 – Foto 2 da ruptura do concreto – BMP-7.

A ruína da laje se deu pela ruptura do concreto, aproximadamente no terço do vão (onde estavam localizados os séptos), conforme mostram as Figuras 4.52 e 4.53. Nas extremidades, não houve qualquer deslizamento do concreto. A carga última foi de 129 kN, com flecha máxima de 214 mm (Figura 4.54).

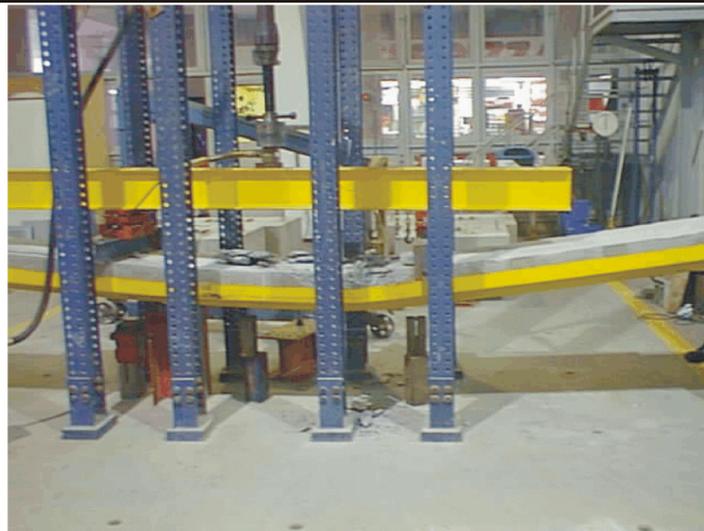
Figura 4.54 – Vista da flecha da laje – BMP-7.
