3 Programa Experimental

3.1. Planejamento dos experimentos

3.1.1. Definição dos Lotes de Concreto

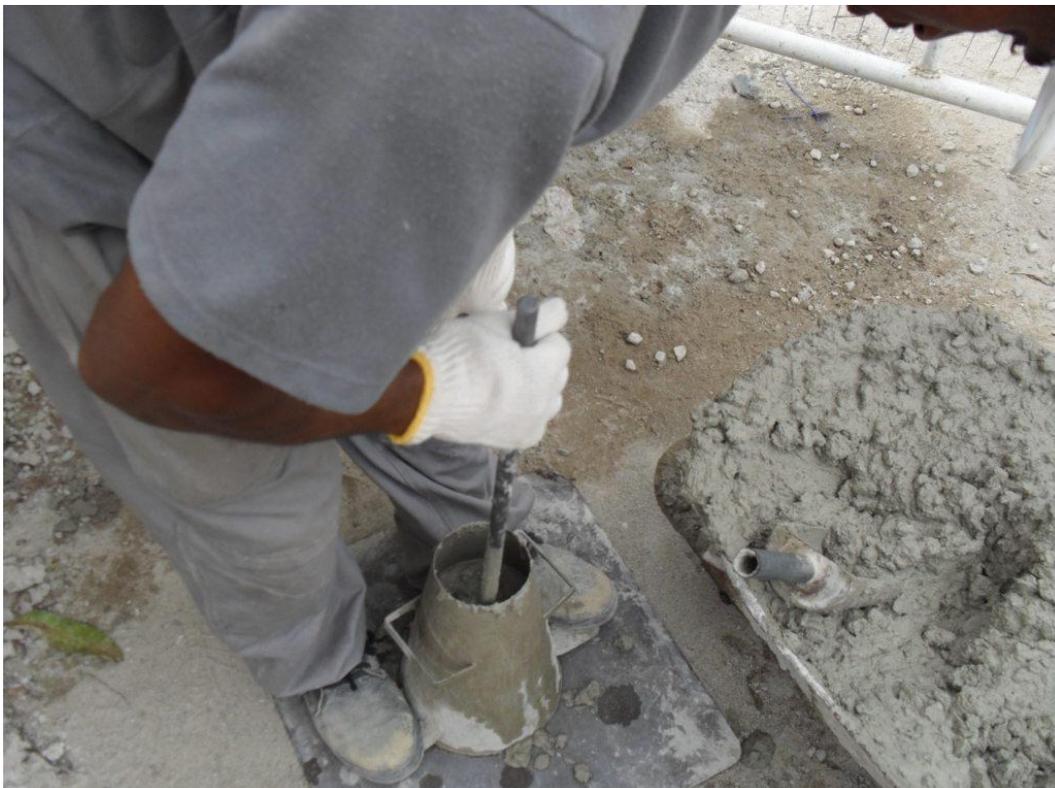
Figura 3.5 – Determinação da consistência pelo abatimento do tronco de cone.

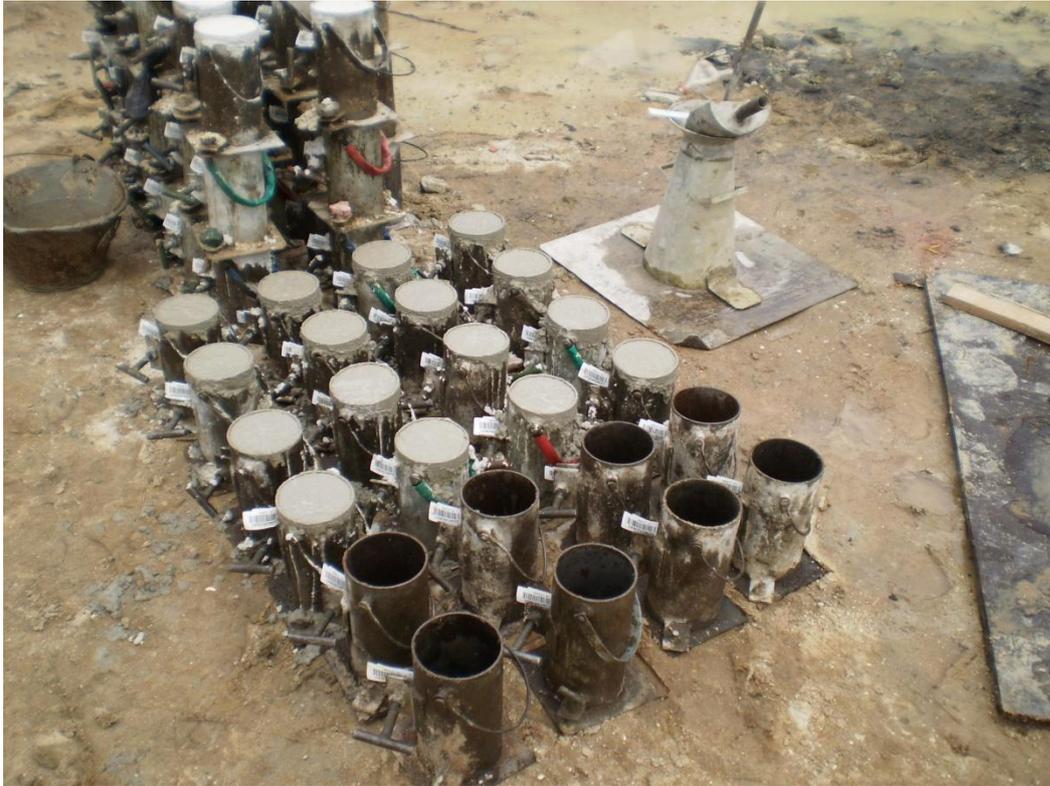
Figura 3.6 – Formas padronizadas de 10 cm x 20 cm para moldagem dos corpos-de-prova.

A população dos lotes 01, 02, 03 e 04 foi constituída por uma amostragem de quatro corpos-de-prova por caminhão betoneira contendo $8 m^3$ de concreto cada, sendo um corpo-de-prova para a idade de 3 dias, um corpo-de-prova para a idade de 7 dias e dois corpos-de-prova para idade de 28 dias. Para cada pavimento, desde a fundação das respectivas obras, após a verificação do abatimento do tronco de cone, conforme a NBR NM 67:1998 (Figura 3.5), foram moldados nos canteiros-de-obras 2.132, 720, 2.388 e 1.068 corpos-de-prova cilíndricos padronizados de 10 cm de diâmetro por 20 cm de altura, de acordo com a NBR 5738:2003 (Figura 3.6). No Anexo A estão todos os resultados de cada obra.

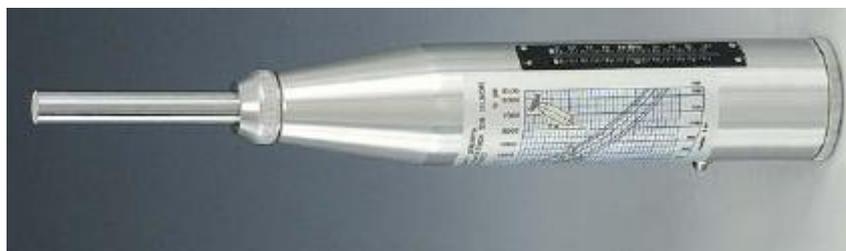
Figura 3.7 – Esclerômetro.

ESCLERÔMETRO	
TIPO	SCHIMIDT
MODELO	CT-320AM
NÚMERO	C181 7011

AFERIÇÃO - BIGORNA								
78	79	79	79	78	80	79	79	79
Somatória:					710			
Fator correção					1,014

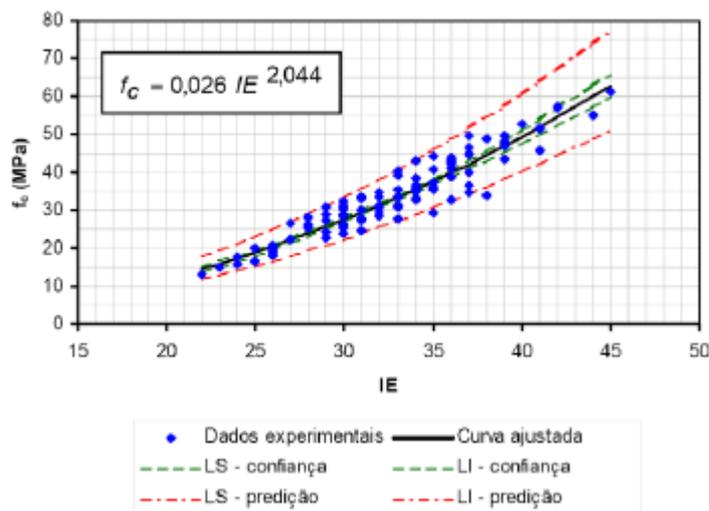
Figura 3.8 – Curva de correlação para o Ensaio Esclerométrico; MACHADO (2005)

A curva de correlação é obtida do concreto com traço conhecido, aplicando-se o IE, e conseqüentemente correlacionando com resistência à compressão estimada do mesmo. No Anexo C encontram-se os resultados de esclerometria.

Através do índice esclerométrico fornecido pelo aparelho, estimou-se a resistência do concreto através de tabela e curvas fornecidas pelo fabricante do aparelho, que correlaciona resistência à compressão de corpos-de-prova com seus respectivos índices esclerométricos (NBR 7584:1995). Um exemplo de curva de correlação pode ser visto na Figura 3.8.

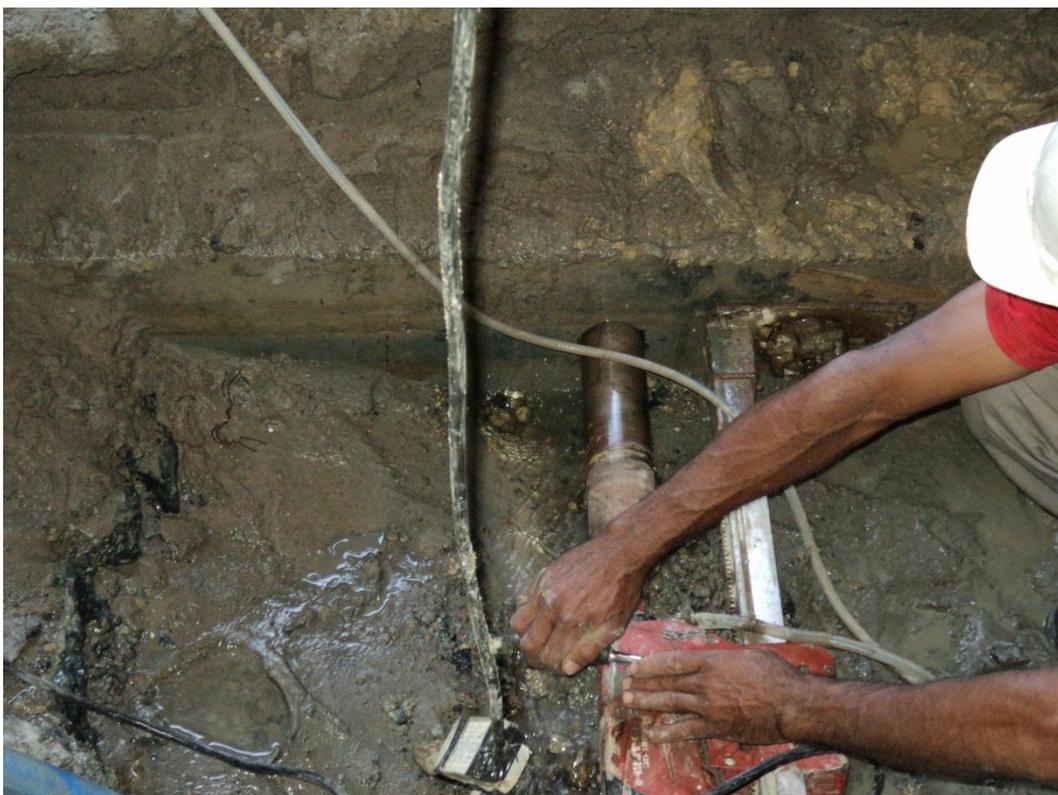
A extração dos testemunhos de concreto foram executadas por meio de uma sonda rotativa com coroa diamantada resfriada por água (Figura 3.9).

Figura 3.9 – Extração de Testemunhos.

Os testemunhos foram extraídos conforme as recomendações da NBR 7680:2007 e da NM 69:96. Para minimizar as vibrações e possíveis ondulações na extração o equipamento extrator foi fixado na direção normal à da superfície do concreto com parafusos na peça onde será extraído o corpo-de-prova. Toda preparação e execução da extração foi executado por profissionais qualificados da CONCREMAT.

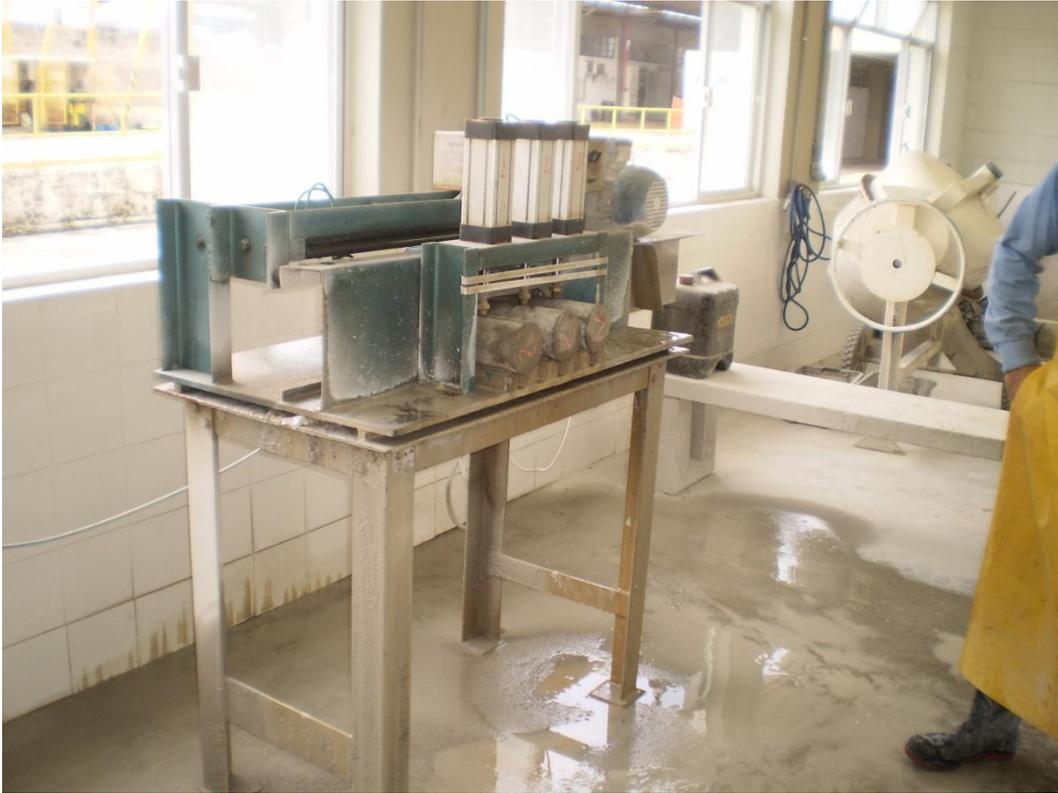
Figura 3.10 – Regularização das faces com corte na serra diamantada.

Após a extração os testemunhos foram inspecionados e preparados com a regularização das faces com corte à serra diamantada, e posteriormente com pasta de enxofre, de modo que ficassem rigorosamente planas, paralelas e normais ao seu eixo vertical conforme (Figuras 3.10 e 3.11).

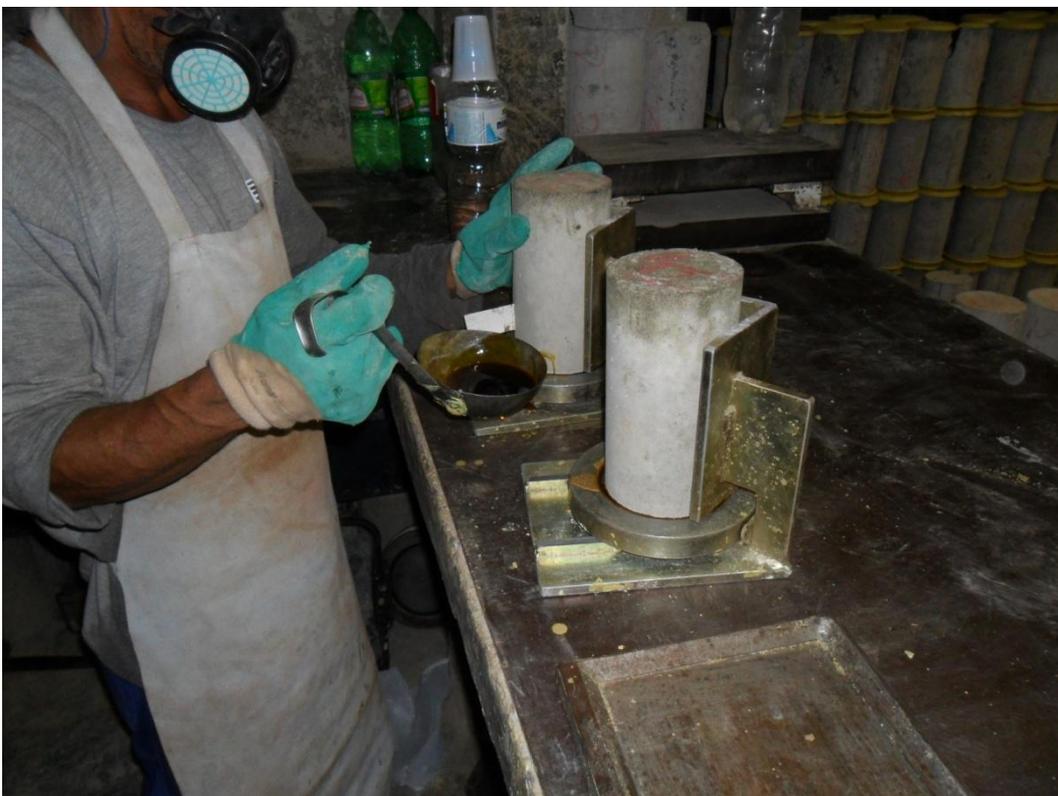
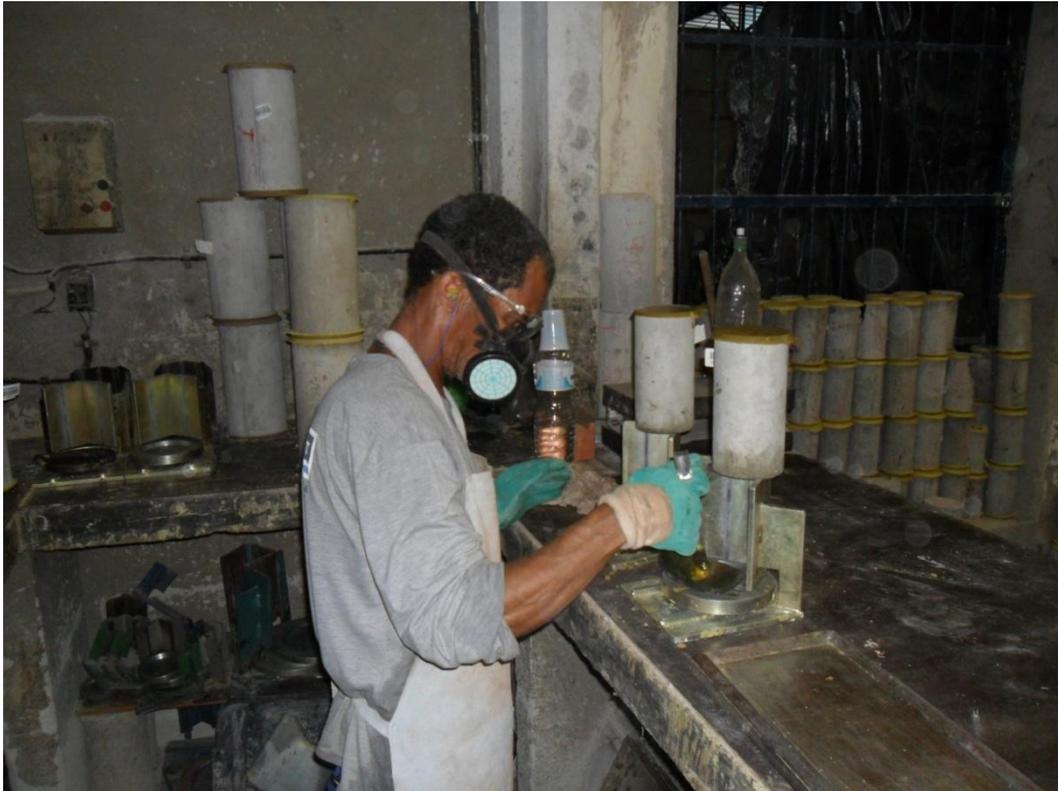
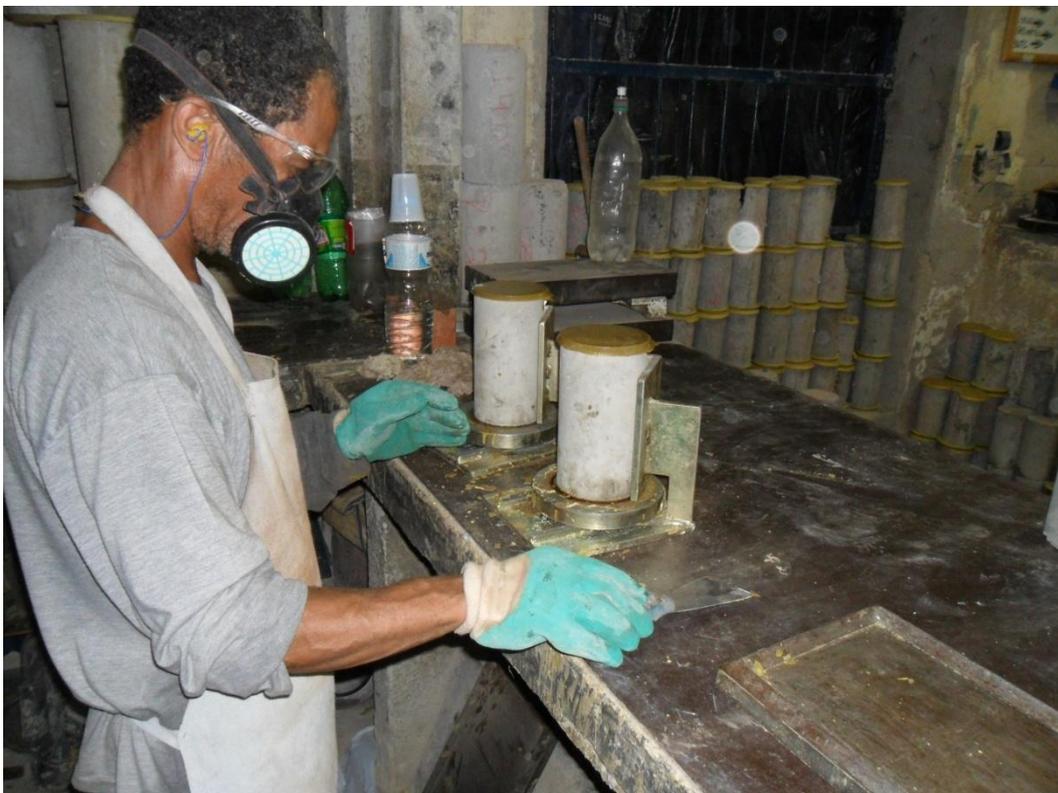
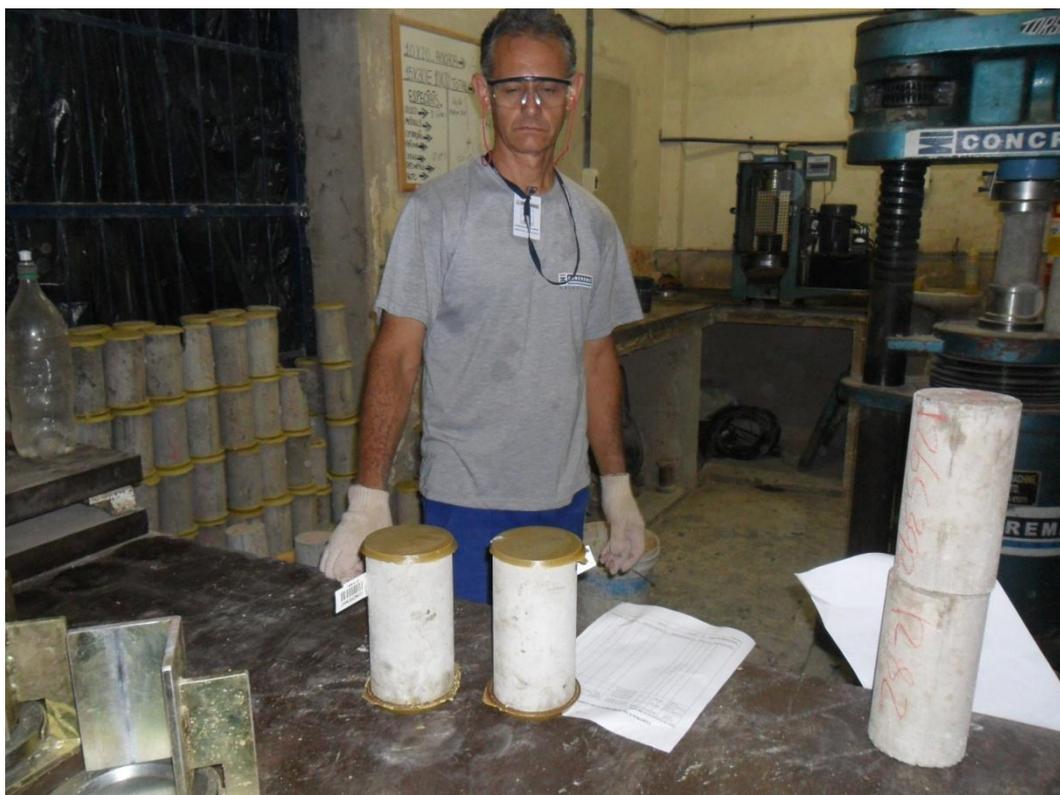
Figura 3.11 – Preparo da face com pasta de enxofre.

Figura 3.11a – Preparo da face com pasta de enxofre.

Figura 3.11b – Preparo da face com pasta de enxofre.

Figura 3.11c – Preparo da face com pasta de enxofre.

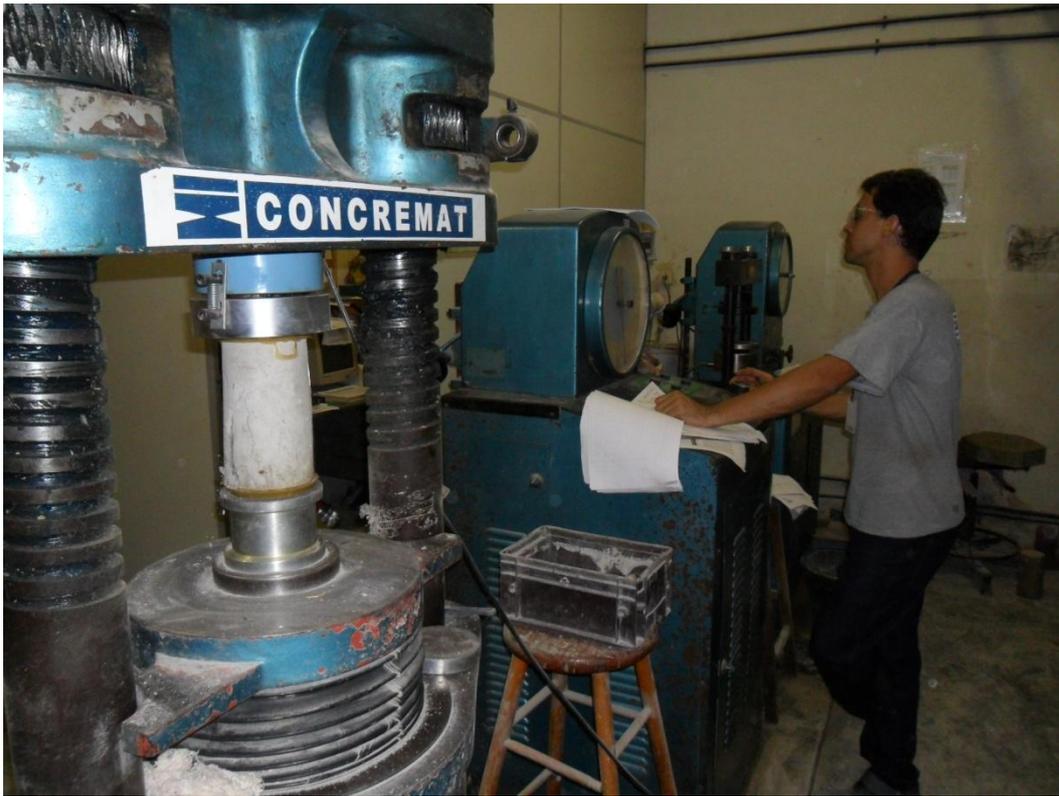
Figura 3.12 – Rompimento dos corpos-de-prova.

Os ensaios do lote 1 dos corpos-de-prova moldados foram executados no laboratório da CONCREMAT e dos corpos-de-prova extraídos, no laboratório de engenharia civil da UERJ – Universidade do Estado do Rio de Janeiro e da CONCREMAT. Os lotes 2 e 3 foram rompidos no centro tecnológico de controle de qualidade da FALCÃO BAUER, e o lote 4 no laboratório da CURI ENGENHARIA.
