### 3 Caso da U.H.E de Curuá-Una

Este capítulo trata dos aspectos de projeto, construtivos e de operação da UHE de Curuá-Una. Vale lembrar que o projeto de pesquisa de viabilidade na barragem de Curuá-Una também originou uma outra dissertação. Desta forma, os aspectos apresentados aqui também foram apresentados por Saré (2003).

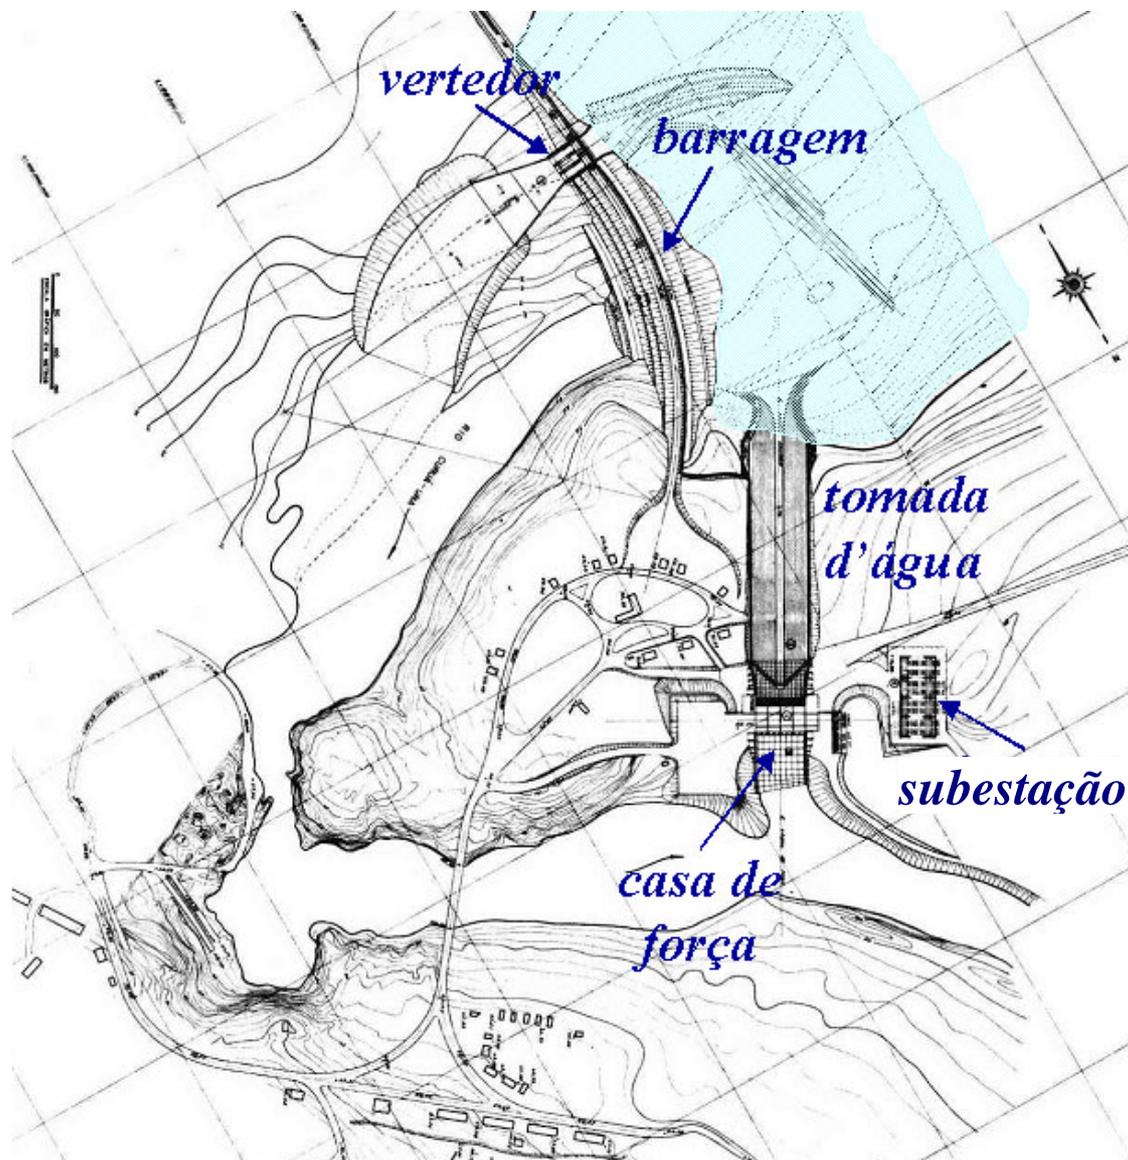
Figura 40 - Planta esquemática da UHE de Curuá-Una (Pierre e outros, 1982)

O projeto da usina consta de casa de força, com canal adutor e canal de fuga, vertedouro, barragem de terra e uma subestação (Figura 40).

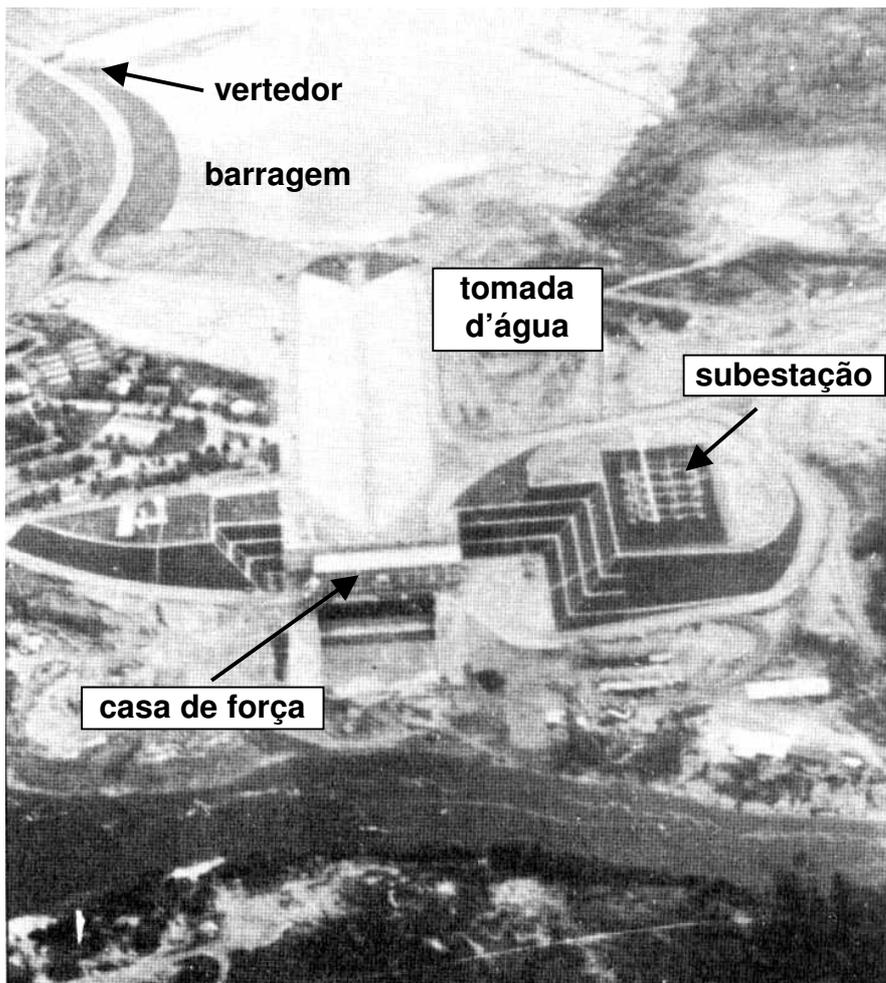
Figura 41 - Vista aérea do projeto em fase de execução (Pierre e outros, 1982)

A concepção de projeto de Curuá-Una constituiu-se em um desafio à Engenharia nacional pelo fato de ser a primeira obra de barragem, no Brasil, construída sobre terreno arenoso. Esta peculiaridade confere à Curuá-Una características diferentes das outras obras do gênero, tendo sido necessárias soluções inéditas de projeto e cuidados especiais na construção. Uma vista aérea do projeto em sua fase de execução está apresentada na Figura 41.

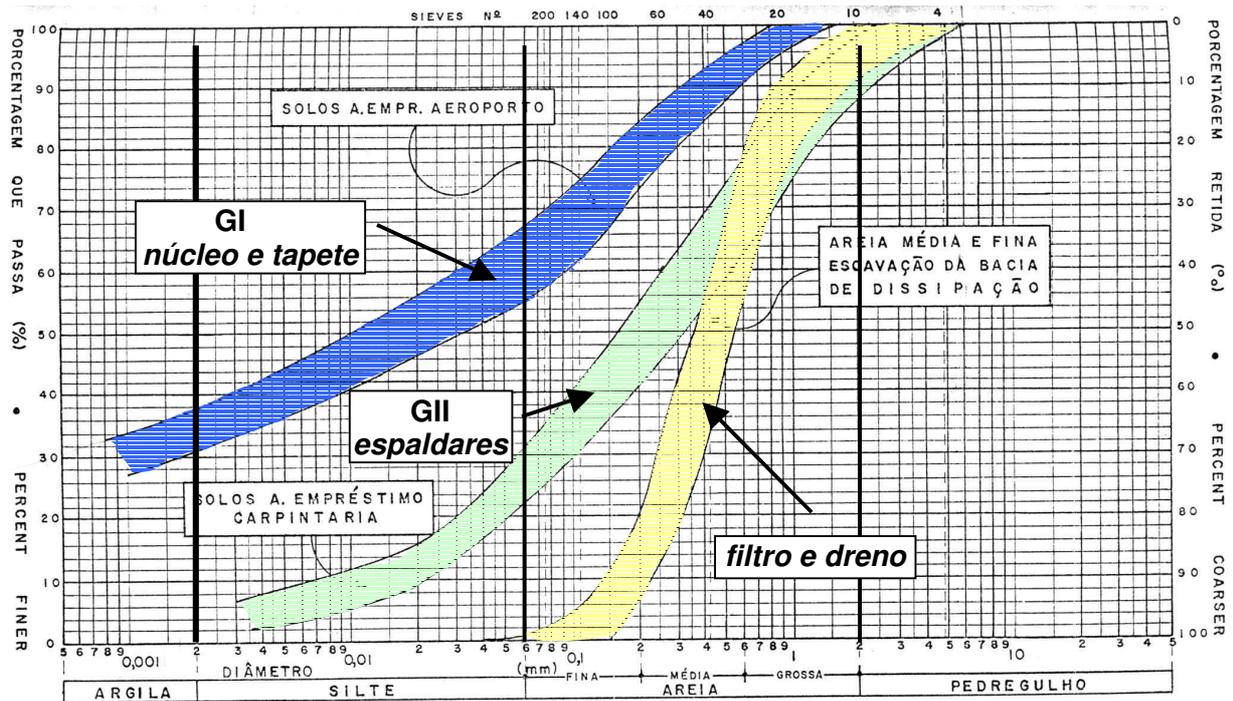
Figura 43 - Curvas granulométricas do material das áreas de empréstimo (Ferrari, 1973)

A Figura 43 e a Figura 44 mostram respectivamente as curvas granulométricas e os limites de consistência dos materiais das áreas de empréstimo.

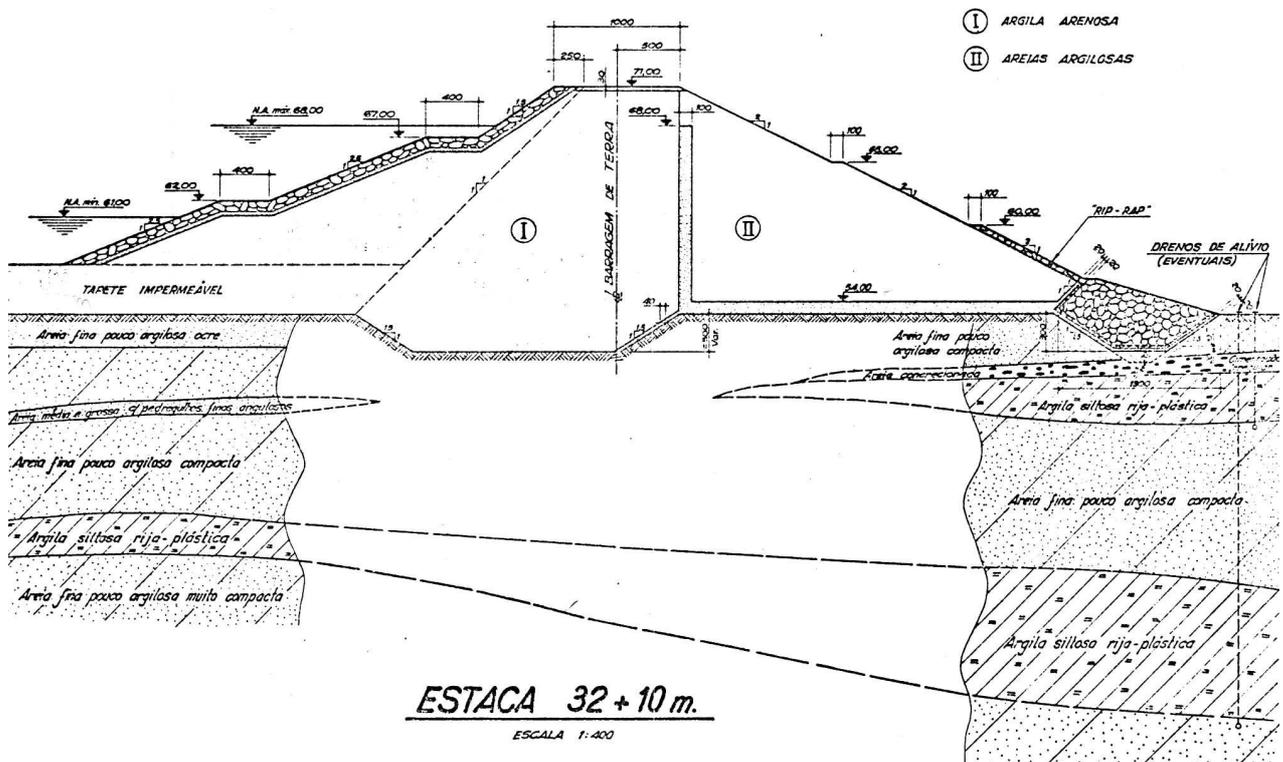
Figura 45 - Seção típica do projeto original (Pierre e outros., 1982).

A seção típica está apresentada na Figura 45. Os taludes de montante possuem inclinação variável (V:H) de 1:2,5 e 1:1,5 e o talude de jusante de 1:2. Ambos os taludes apresentam bermas intermediárias. O talude de montante é protegido com enrocamento enquanto que o de jusante é protegido com grama. A barragem é do tipo zonada constituída por aterros de areia pouco argilosa nos espaldares, núcleo central impermeável de argila arenosa e um filtro tipo chaminé localizado a jusante do núcleo.

As águas de infiltração através do aterro são captadas pelo filtro chaminé de 1,0m de espessura que está associado a um tapete drenante de 0,5m. Este tapete também capta as águas provenientes da fundação e as conduz o pé de jusante. Existem também poços de alívio localizados a jusante da barragem.

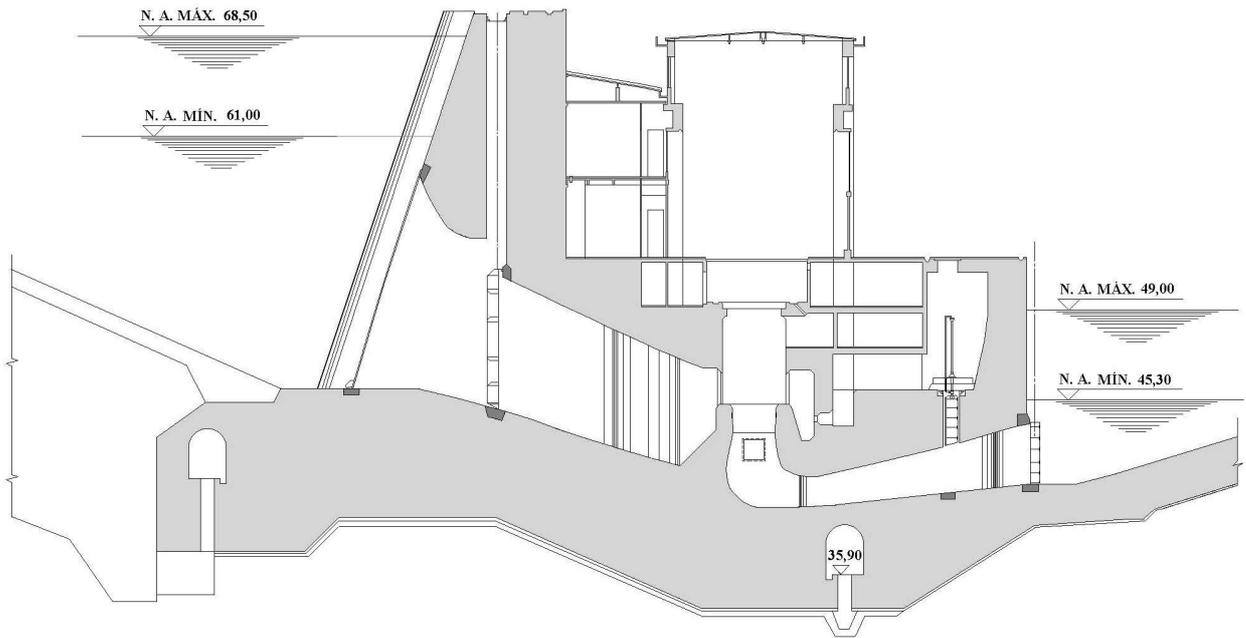
Figura 46 - Seção esquemática da casa de força.

A casa de força com 64m de comprimento e 35m de altura, é do tipo fechada e está situada na margem esquerda do rio (Figura 46). A estrutura compreende 4 tomadas individuais, providas com grades de proteção e “stop-logs”.

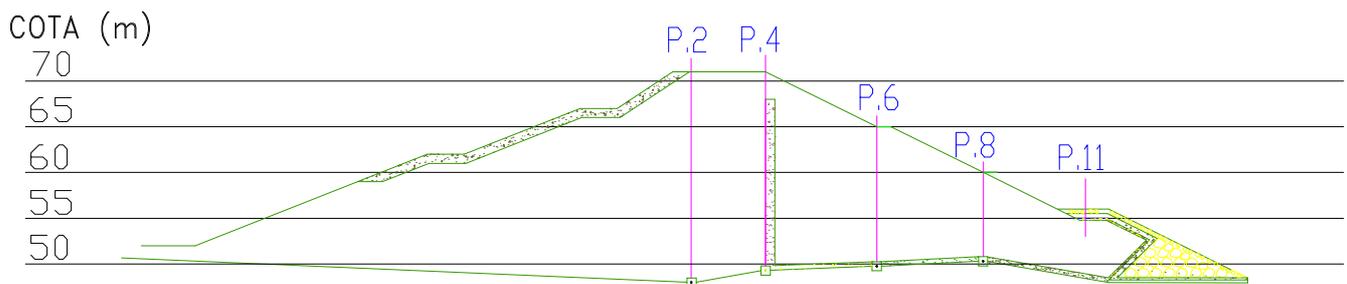
Figura 47 - Seção transversal da estaca 35 após o reforço do sistema de drenagem (Ferrari, 2000 – adaptado)

Até 1978 as medidas de subpressões eram efetuadas com o auxílio de piezômetros tipo Casagrande, instalados segundo duas seções de controle: estaca 35 (piezômetros 2, 4, 6, 8, 11) e estaca 38 (piezômetros 3, 5, 7, 9, 12). O posicionamento destes piezômetros está ilustrado na Figura 47 e a na Figura 48. Porém ressalta-se que não foram encontrados registros da profundidade de instalação de todos os piezômetros.

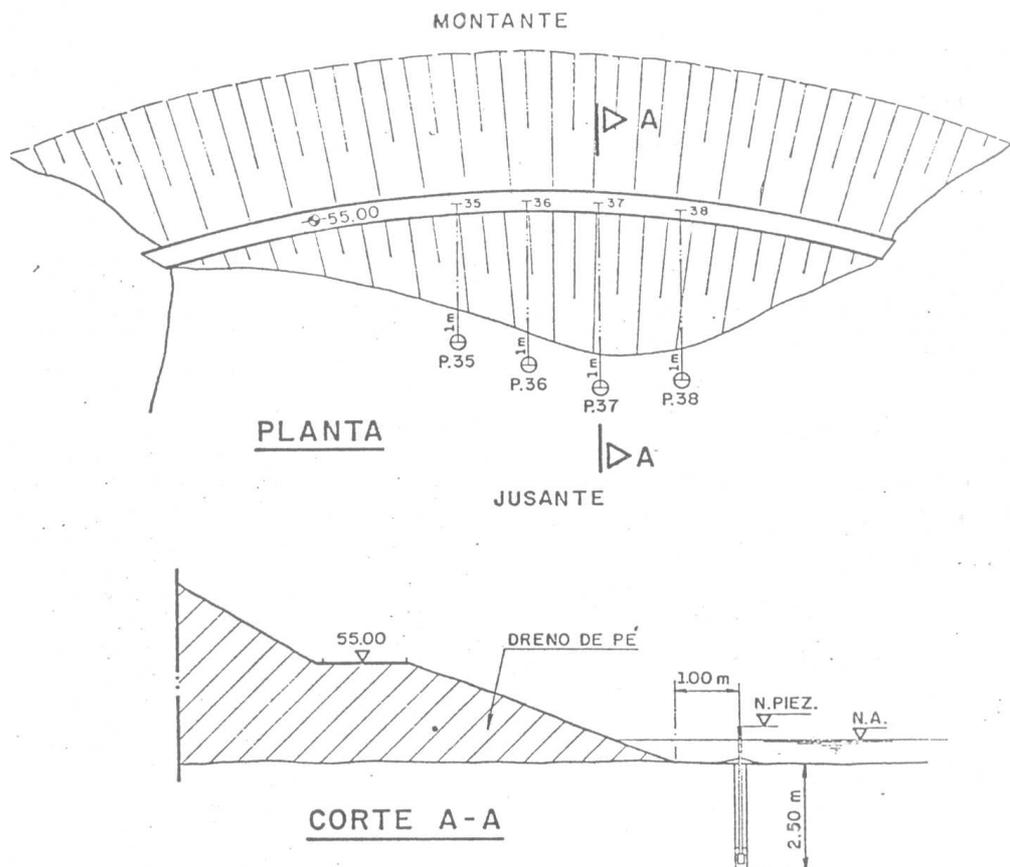
Figura 49 - Posicionamento dos piezômetros no reforço (Eletroprojetos, 1979)

Visando o controle das subpressões a jusante da barragem, relatório técnico da Eletroprojetos (1979) fornece instruções detalhadas para a instalação de 4 piezômetros de tubo aberto (35, 36, 37 e 38) localizados a 1m de jusante do pé do talude da barragem. A Figura 49 mostra o posicionamento dos piezômetros implementados.

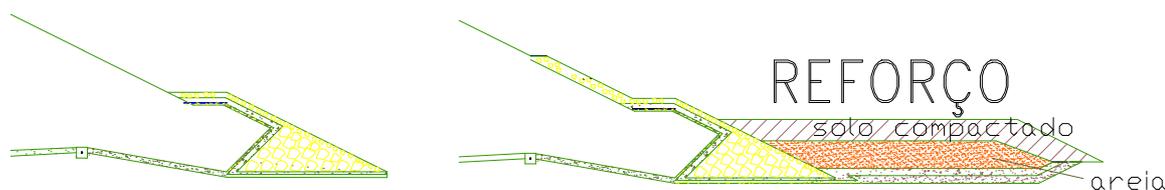
Figura 50 - Pé do talude de jusante antes e após a execução do reforço.

No final de junho de 1980, as obras de reforço do sistema de drenagem foram finalizadas (Celpa, 1980b). O reforço executado pode ser vista na Figura 50. Ressalta-se que as medidas para a recuperação da barragem e das ombreiras da UHE de Curuá-Una ficaram prontas quase dois anos após o primeiro relato oficial de surgências de água.

O projeto original foi alterado, aumentando-se a espessura da camada de areia e reduzindo-se a quantidade de pedra britada. Com esta mudança houve uma redução no volume total de material da obra, o que proporcionou uma vantagem de orçamento para a CELPA.

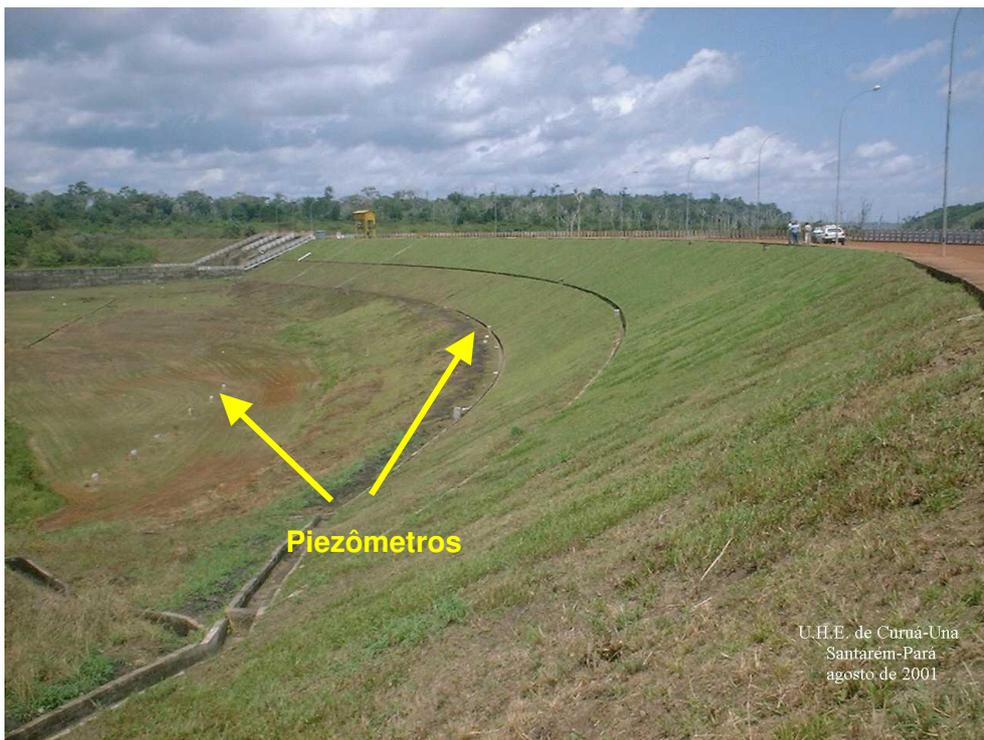
Figura 51 - Vista do talude de jusante e localização dos piezômetros

A Figura 51 mostra o talude de jusante onde podem ser vistos alguns piezômetros. A Figura 52 apresenta o lado de montante da barragem, sendo possível ver o reservatório e o rip-rap. A Figura 53 fornece uma vista parcial da estrutura do vertedouro.
