**Avaliação do envelhecimento de perfis estruturais de PRFV  
utilizando ensaios dinâmicos não destrutivos**

**Dissertação de Mestrado**

Dissertação apresentada como requisito parcial para  
obtenção do grau de Mestre pelo programa de Pós-  
graduação em Engenharia Civil do Departamento de  
Engenharia Civil e Ambiental da PUC-Rio

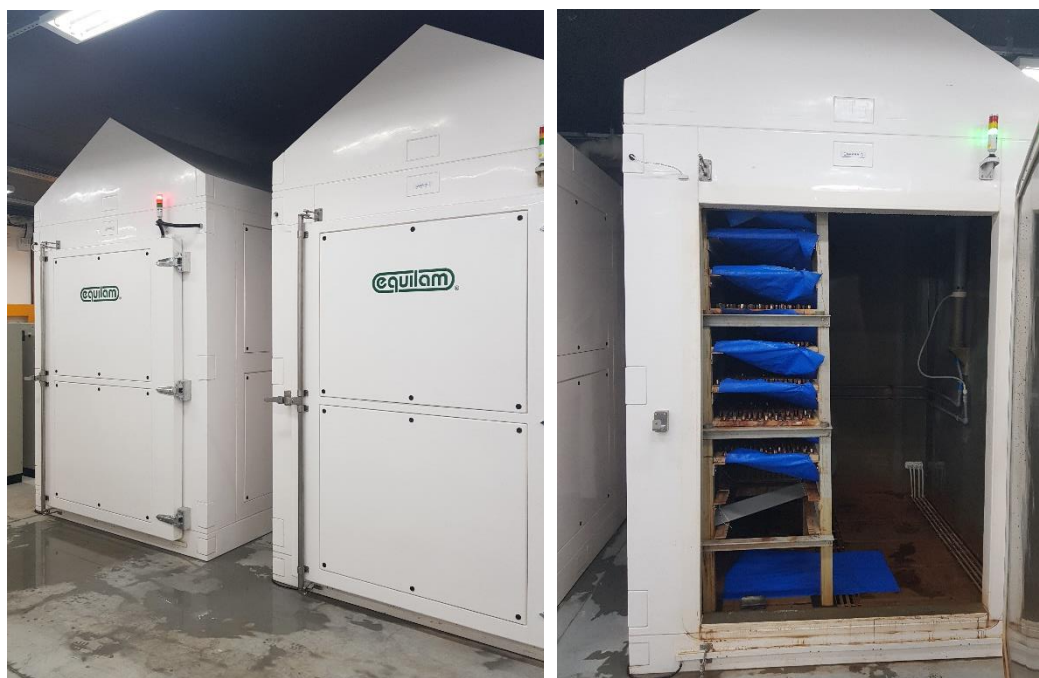
Figura 22. a) Câmaras utilizadas para o envelhecimento; b) visão interna das câmaras

As câmaras foram fabricadas pela empresa Equilam e montadas no laboratório de materiais compósitos da PUC-Rio, sendo apresentadas na Figura 22. Ambas possuem o controle de temperatura, umidade e salinidade para reproduzir o ambiente marinho, no qual grande parte dos elementos de compósito é utilizado. As umidades variavam em torno de 90% e 100% e a salinidade de 4% a 6% em ambas as câmaras, de 35°C e a de 70°C. A maresia artificial ou *Salt Spray* foi fabricada através da adição de cloreto de sódio, com tolerância de impurezas de 0,3%, em 95 partes de água, gerando uma solução com concentração variando entre 4% e 6%, de forma a seguir as recomendações da ASTM B117 [49]. As câmaras armazenavam simultaneamente corpos de prova de diversas pesquisas.

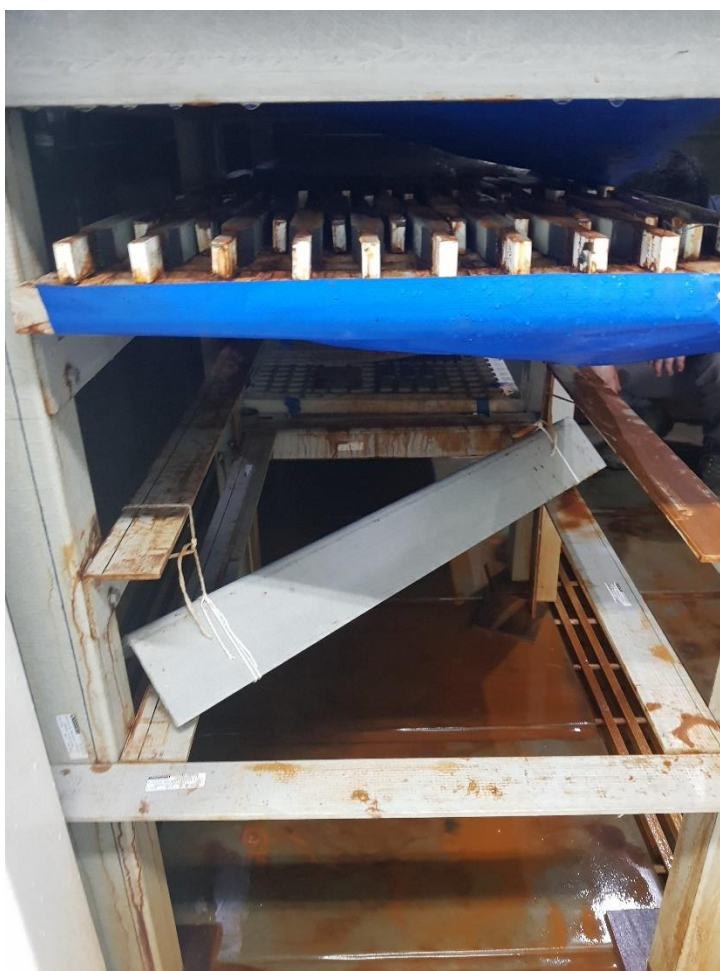
Figura 23. Perfil utilizado no ensaio de vibração com resposta em frequência sendo colocado na câmara de envelhecimento. (perfil íntegro)

O processo de envelhecimento foi semelhante ao realizado no item 3.2.2, permanecendo 136 dias expostos a temperaturas nominais de 35°C e 70°C com elevada umidade e salinidade, tendo retiradas aos 33 dias, 66 dias e 136 dias. Ao contrário dos espécimes utilizados no SONELASTIC, que ficaram em uma das prateleiras, os perfis perfil 1-35°C e perfil 2-70°C repousaram pendurados por barbantes com seu vértice virado para cima, evitando o acúmulo de água e sal (Figura 23).

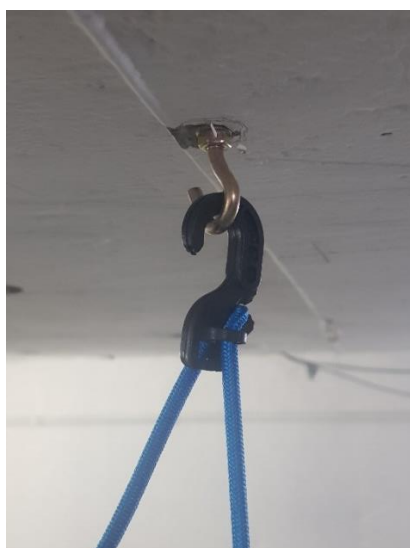
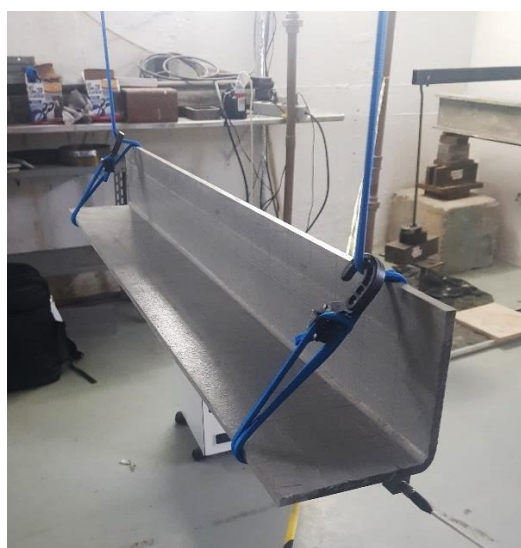
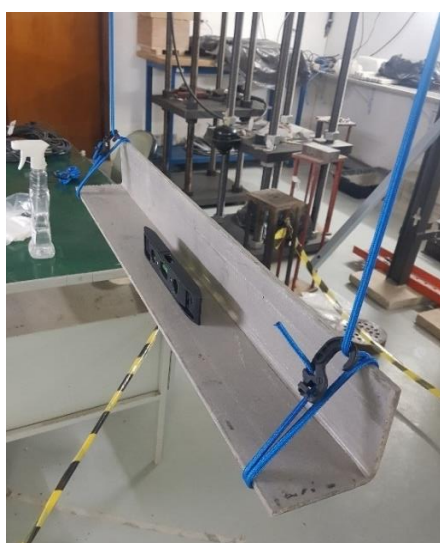
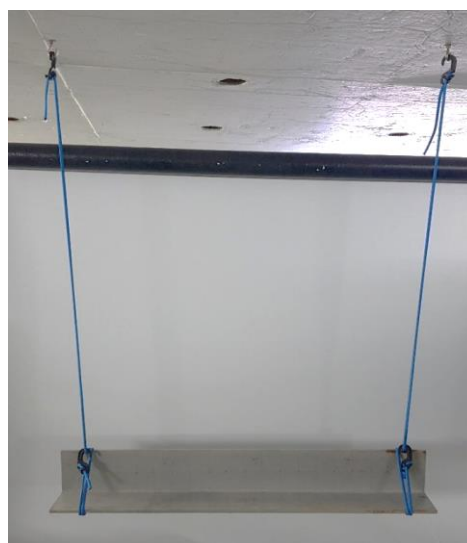
Para caracterizar a condição livre-livre, as vigas foram penduradas através de elásticos com baixa rigidez, como observado na literatura [53,54] a fim de criar uma situação de fácil reprodução em campo. Os ganchos dos elásticos foram fixados sob a laje de reação do Laboratório de Estruturas e Materiais da Pontifícia Universidade Católica do Rio de Janeiro, como visto na Figura 25 a). Os elásticos eram enrolados e presos cerca de 6 cm das extremidades dos perfis, de forma que não fosse observado nenhuma acomodação posterior (Figura 25 b)). Outro procedimento adotado foi o nivelamento do elemento estrutural, conforme mostrado na Figura 25 c).

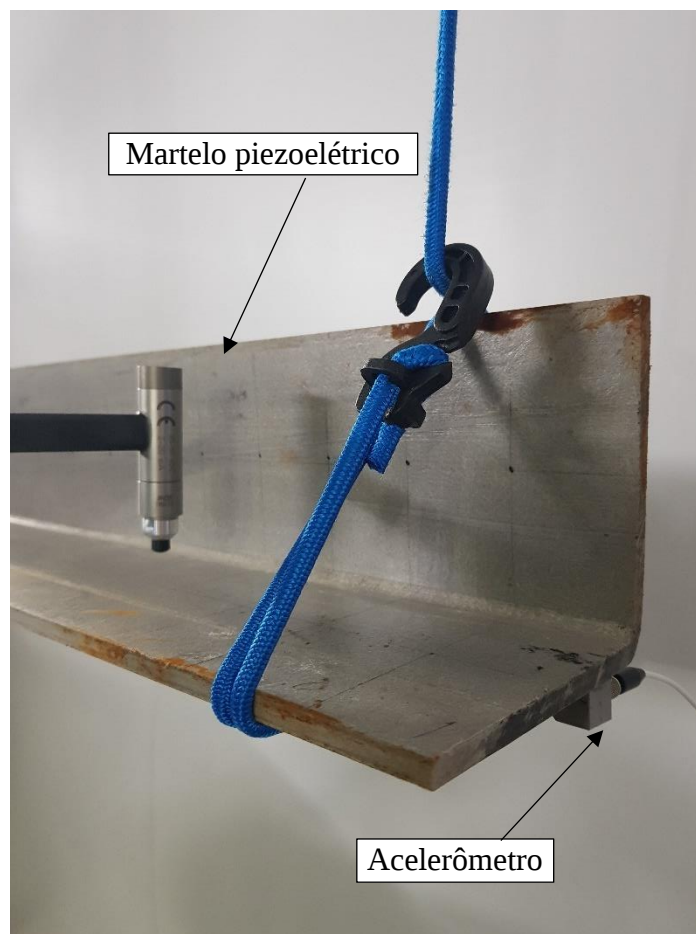
Figura 27. Fixação do acelerômetro

O acelerômetro PCB 333B40 possui 7,5 gramas e foi instalado a cerca de 2,5 cm do eixo da aba vertical, lugar esse escolhido por meio da análise do modelo numérico em elementos finitos visando captar os modos de forma a se evitar a influência de sua massa nos pontos de maior amplitude modal e, ao mesmo tempo, tendo em conta a relação sinal/ruído da localização escolhida.

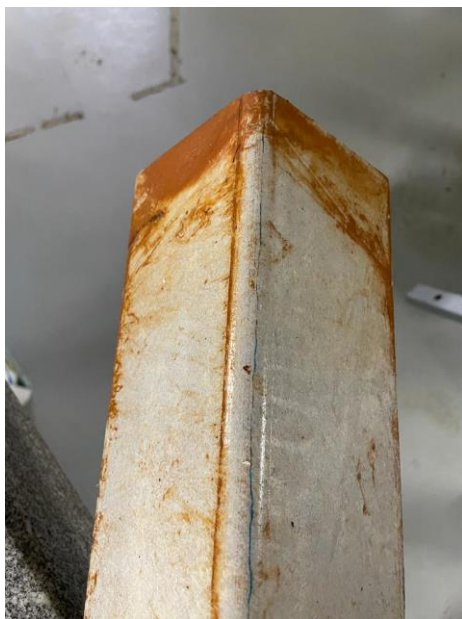
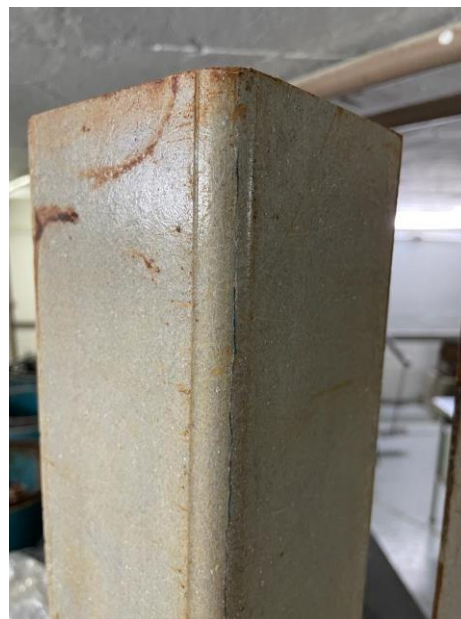
Figura 32. Comparação da tonalidade dos perfis da câmara de a) 35°C e b) 70°C aos 136 dias

Foi evidenciado de forma mais acentuada os impactos do ambiente agressivo na aparência física dos CPs, comparados aos de menor tamanho. Como é visto na Figura 30, a partir da primeira retirada, os elementos já começaram a ter sua coloração alterada, ocasionada pela oxidação da resina. Já as manchas presentes nos elementos submetidos à câmara de 35°C são decorrentes da oxidação das placas de aço utilizadas para outras pesquisas. Apesar das manchas no perfil 1-35°C serem mais delimitadas, devido à presença de água condensada e oxidação, o perfil 2-70°C apresentou alteração da tonalidade de forma mais homogênea, visto na Figura 32b) e Figura 30, perdendo um pouco de brilho e ficando com uma cor mais acobreada. Na última retirada, referente ao tempo de 136 dias, é observado mudanças significativas, principalmente no elemento da câmara de 70°C. Como ilustrado na Figura 31, além do alto grau de oxidação, foi observado um acúmulo significativo de cristais de sal, algo não observado na câmara mais branda.

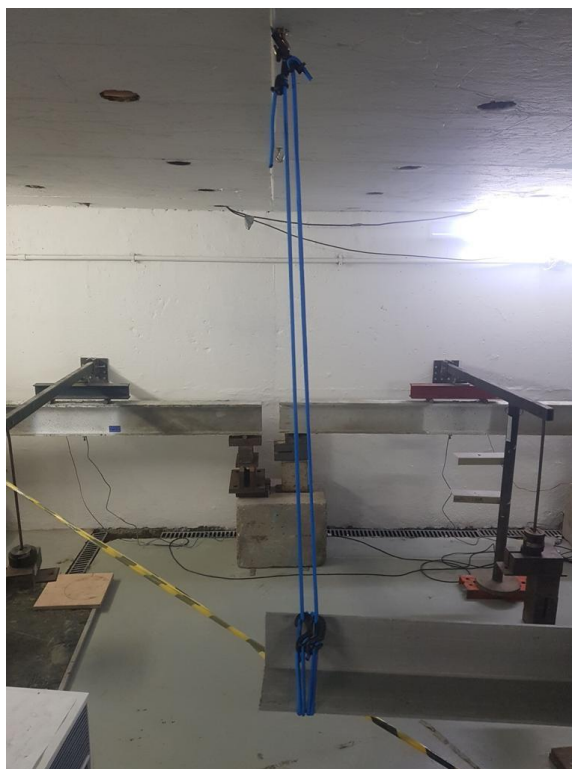
Figura 37. Utilização de dois elásticos na extremidade do perfil

Com o setup montado e o perfil instrumentado, o ensaio de vibração livre pôde ser feito. Inicialmente, realizou-se um teste para avaliar o impacto da rigidez dos elásticos para a configuração livre-livre da cantoneira. Compararam-se então os resultados para o perfil 2-70°C intacto com um elástico em cada extremidade e dois elásticos em cada extremidade (Figura 37).
