## 6

### Avaliação na detecção de vazamentos no sistema de distribuição de água

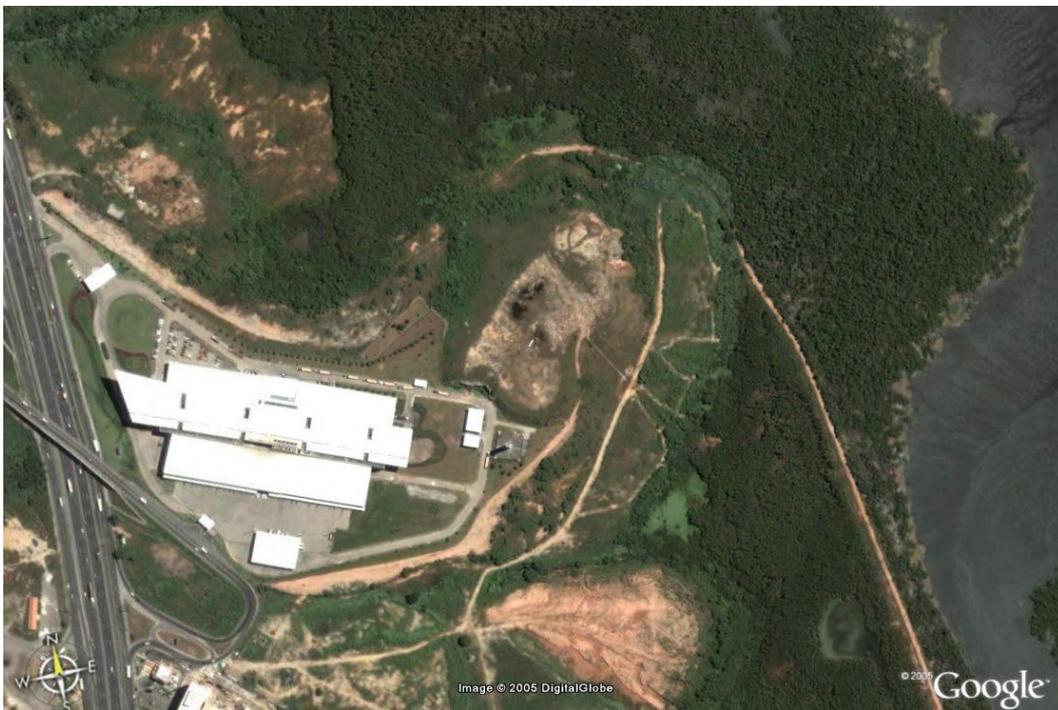
O Parque Gráfico do Jornal O Globo, localizado no município de Duque de Caxias/RJ, fica instalado na rodovia Washington Luiz (BR-040) quilômetro 2,5, sentido Petrópolis. A Figura 6.1 apresenta uma vista aérea do Parque Gráfico onde se pode observar a proximidade de suas instalações com a Baía de Guanabara.

Figura 6.1 – Vista aérea do Parque Gráfico do Jornal O Globo (*EarthGoogle*)

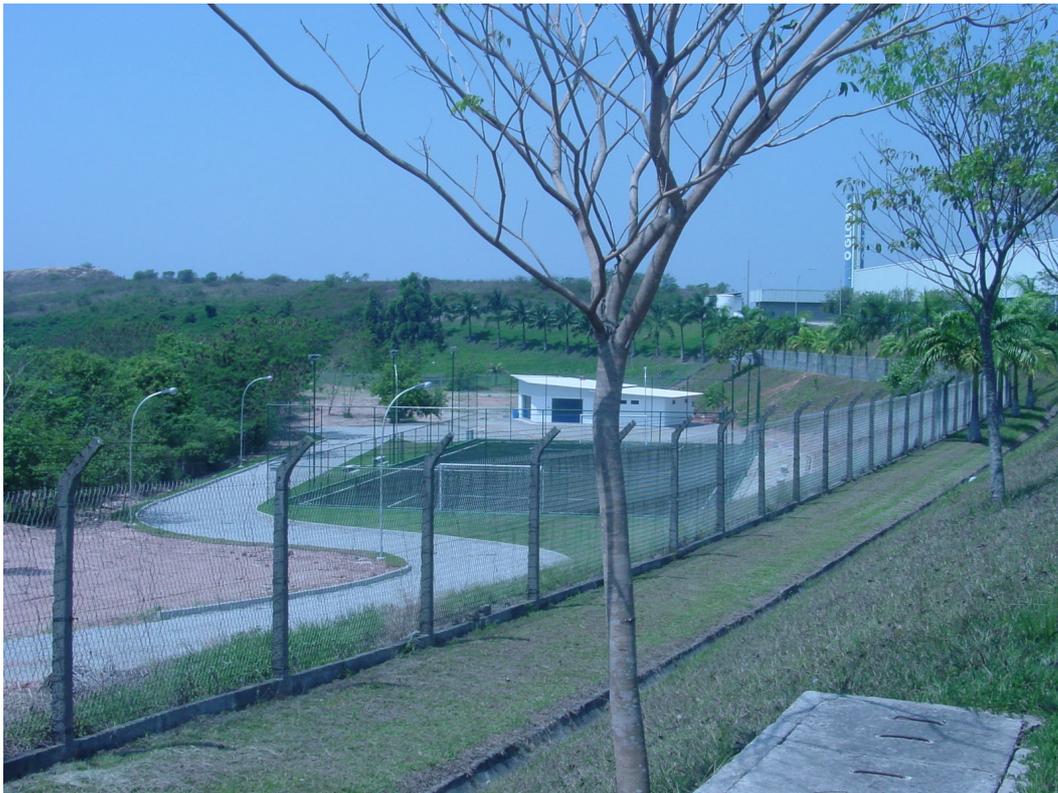
Figura 6.2 – Vista superior da área de lazer do Parque Gráfico do Jornal O Globo

A estrutura do Parque Gráfico (PG) possui uma área construída de  $28.750\text{m}^2$  que abriga todo o maquinário para impressão dos jornais além de matérias primas e produtos acabados. Em junho de 2004 foi construída uma área de lazer para os funcionários da empresa numa área adjacente à edificação do PG, situada ao norte da mesma. O empreendimento de lazer consta de um campo de futebol e um espaço coberto que abriga dependências sanitárias, churrasqueira e mesa de jogos diversos. A Figura 6.2 mostra uma vista superior da área de lazer construída.

Conforme observado nos furos a trado realizados, uma camada menos porosa se encontra no horizonte mais superficial desta região, que por sua vez, pode estar sobrejacente a uma camada mais porosa proveniente da má compactação do aterro, e esta, localizada acima de uma camada menos porosa, contato representado pelo refletor horizontal a 2,60m de profundidade. Esta camada intermediária, mais porosa, pode estar armazenando água proveniente de vazamentos da rede de água do PG, uma vez que esta região se constitui numa bacia que pode receber contribuição de 3 dos seus 4 lados adjacentes, conforme pode ser observado na Figura 6.2.

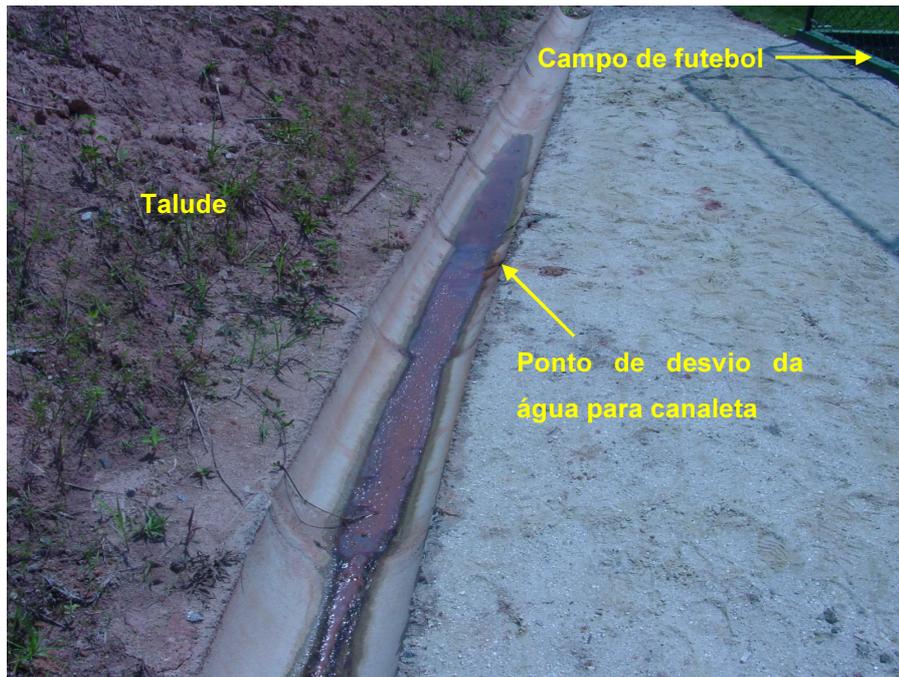
Em meados de 2002 foi constatada uma surgência de água próxima do local onde seria construído o campo de futebol. A empresa responsável pelos serviços de terraplenagem relatou que não ocorriam nascentes de água quando foram iniciados os trabalhos de construção do PG. Entretanto, quando retornaram ao local para a construção da área de lazer foi constatado este ponto de surgência de água. A área de lazer foi então construída e a água que surgia próxima ao campo de futebol foi desviada para uma canaleta de drenagem, vista na Figura 6.3.

Figura 6.3 – Surgência de água na área de lazer

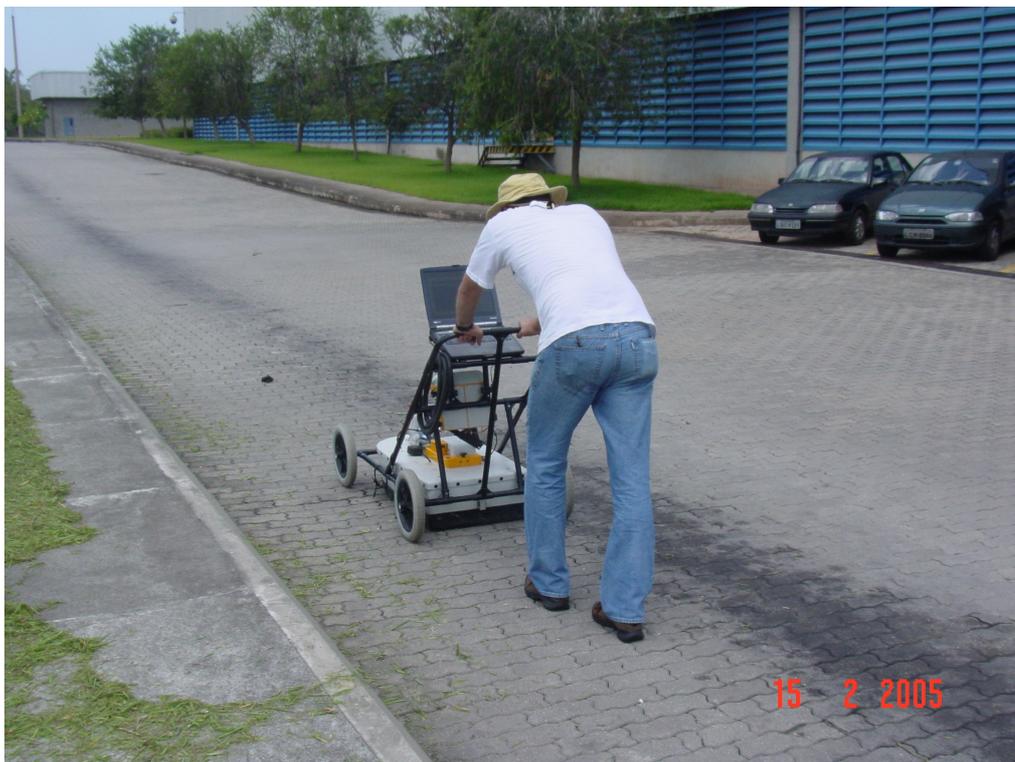
Estes dois conjuntos de parâmetros de entrada de dados foram testados para se avaliar qual seria a melhor resposta, uma vez que a aquisição de dados com o GPR foi realizada em etapas. A Figura 6.4 mostra um perfil GPR sendo adquirido na parte superior do talude, paralelo à rede de distribuição de água, e a Figura 6.5 mostra a localização em planta.

Figura 6.4 – Aquisição com o GPR no Parque Gráfico do Jornal O Globo

Os ensaios foram realizados com uma antena de 250 MHz blindada. A escolha desta antena foi feita em função da rapidez e facilidade na aquisição além de propiciar uma boa penetração do sinal, profundidade de aproximadamente 4m, que atendia a profundidade de interesse. Além disto, a antena é blindada e não sofre assim a interferência de ruídos externos.

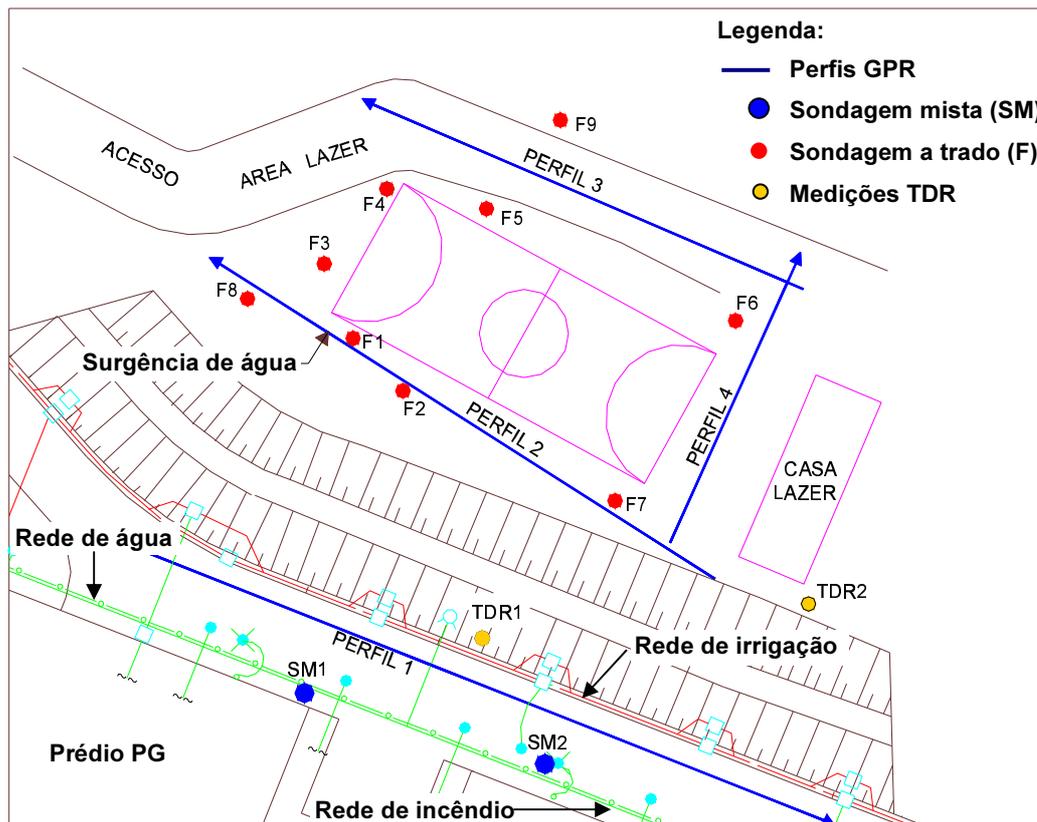
Foram realizadas diversas aquisições na parte superior do talude, aquisições paralelas e perpendiculares à direção das tubulações. Também foram adquiridos perfis GPR ao longo do talude e sobre sua berma de equilíbrio. Este talude corresponde ao elemento de separação da parte superior do PG à área de lazer. Finalmente, foram adquiridos perfis GPR em todos os lados nas proximidades do campo de futebol inclusive próximo ao ponto de surgência de água. A Figura 6.5 mostra a localização e direção dos perfis GPR que tiveram maior destaque.

Figura 6.5 – Lay out com a localização e direção dos perfis GPR, das sondagens de Interesse e dos pontos de medição de TDR

Para poder avaliar o resultado obtido com os radargramas da área onde ocorre a surgência de água, foram executados alguns furos de sondagens com trado manual. A profundidade de alcance destes furos foi variável, dependente da dificuldade de execução e/ou da disponibilidade de hastes. A Figura 6.5 também apresenta um esquema com a localização aproximada destes furos e no Anexo C.2 é apresentada a descrição dos materiais encontrados nestes furos.

Os resultados dos teores de umidade, apresentados na Tabela 6.1, revelam um ligeiro aumento ao longo da profundidade, em ambos os furos em que foram coletadas as amostras, com exceção para a primeira amostra do furo 1, que se apresenta mais úmida. Este ponto, indicado na Figura 6.5, está localizado em uma região caracterizada pela presença de argila vermelha que possivelmente retém mais água.

Foram medidas as constantes dielétricas em alguns pontos distribuídos na área do Parque Gráfico, na parte superior do talude e na sua base, conforme pode ser visto na Figura 6.5. Os valores adotados correspondem a uma média aritmética de 3 valores medidos em cada ponto, cujos resultados foram:

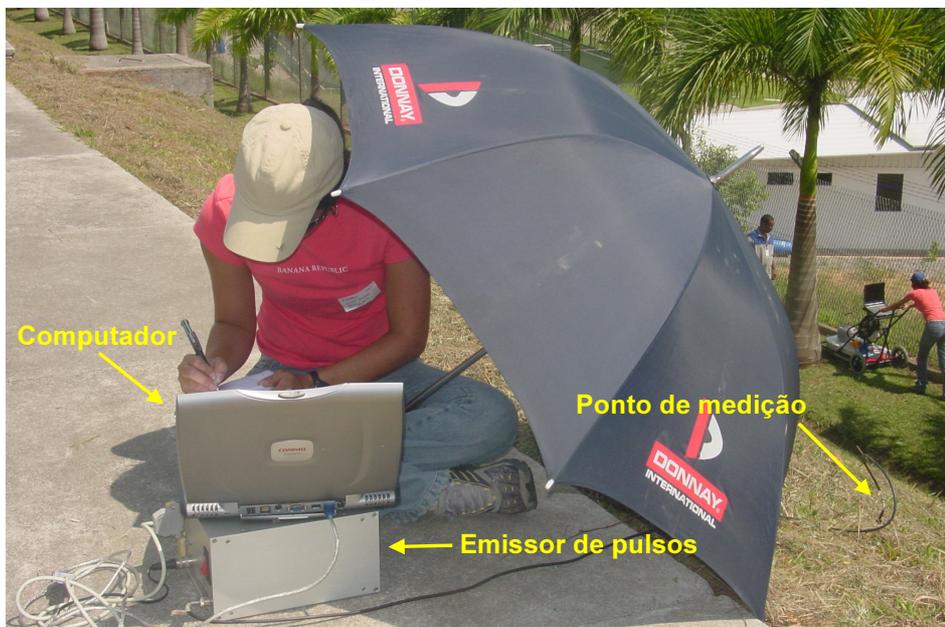
O valor da constante dielétrica do solo ( $k$ ) foi medido em campo por meio do equipamento de reflectometria no domínio do tempo (TDR). A Figura 6.6 mostra como a constante dielétrica foi medida.

Figura 6.6 – Valor da constante dielétrica sendo medido com ao auxílio do TDR

- Topo do talude:  $k = 9$ ;
- Base do talude:  $k = 10$ .

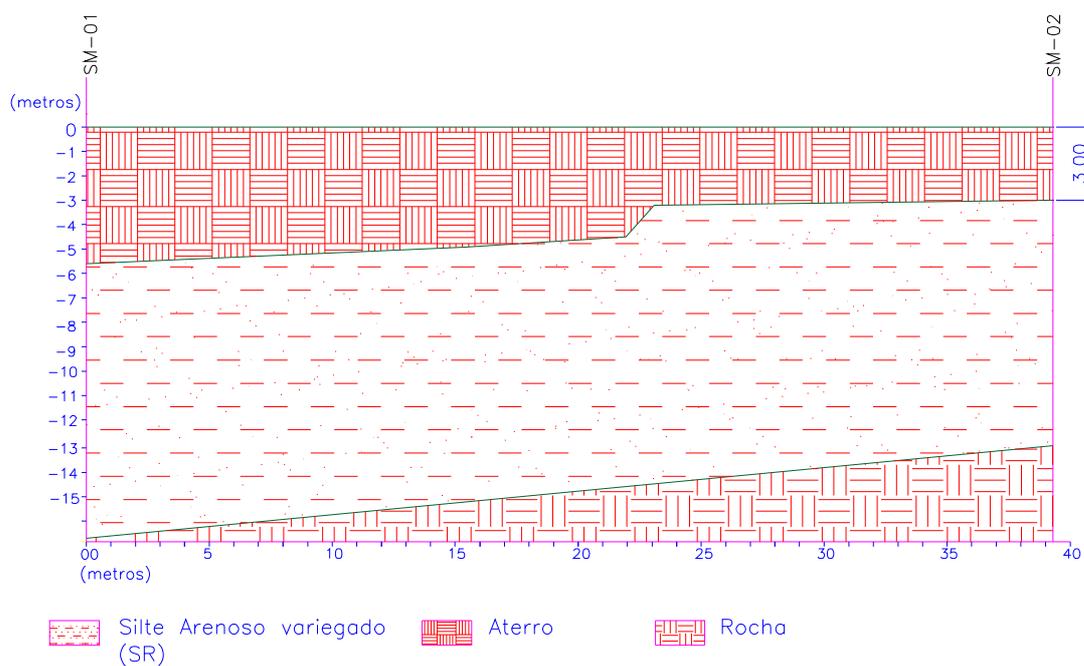
elaborada a partir dos dados de sondagem e mostrada na Figura 6.7. Nesta seção é mostrado um contato entre o aterro e o solo residual, sendo este constituído de material silto-arenoso variegado, que ocorre na profundidade de 3m nas proximidades da sondagem SM2. Este contato possivelmente corresponde ao refletor aparente no radargrama apresentado na Figura 6.8. Não é possível perceber este contato no extremo inicial do radargrama porque, conforme se pode observar na seção geológica, ele ocorre numa profundidade maior nesta região, profundidade esta não alcançada pela antena utilizada.

Figura 6.7 – Seção geológica na área do Parque Gráfico obtida com resultados de sondagem a percussão

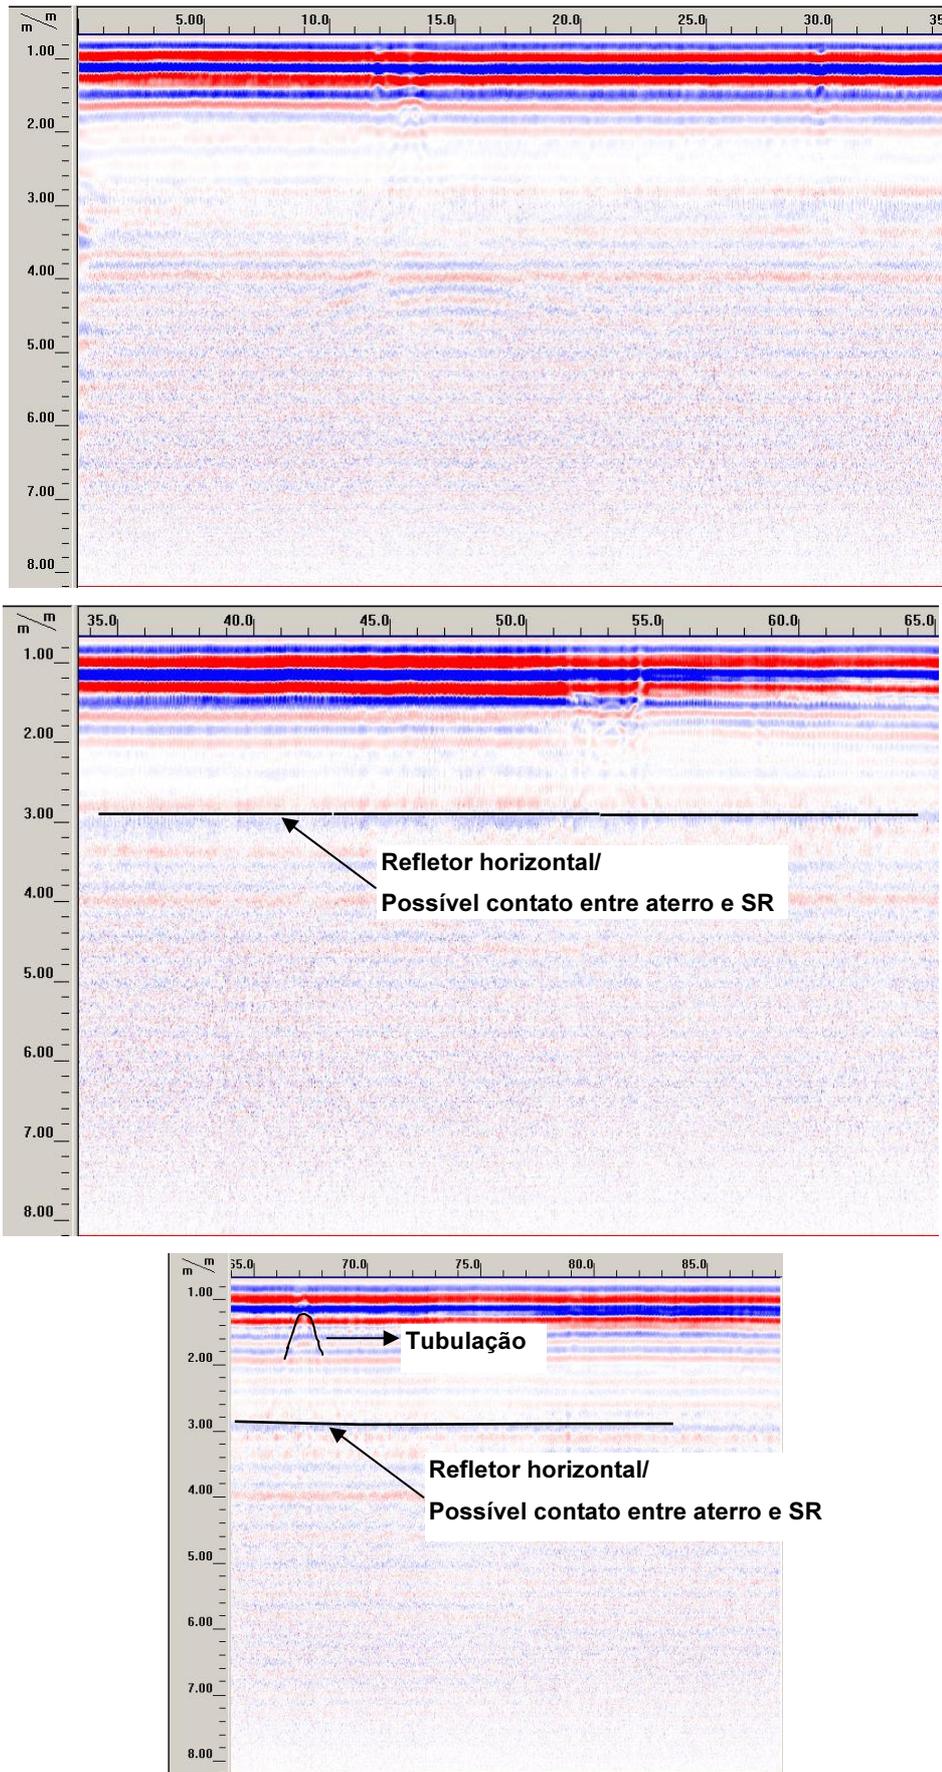
Inicialmente foi adquirido um perfil no topo do talude, denominado perfil 1, paralelo às tubulações, ao prédio do PG e aos pontos onde foram realizados os furos de sondagens SM1 e SM2, como pode ser visto no diagrama apresentado na Figura 6.5. O radargrama correspondente a esta aquisição pode ser visualizado na Figura 6.8. O objetivo desta aquisição seria identificar regiões saturadas que apresentassem uma atenuação do sinal do radar muito acentuada e, com isto, delimitar as regiões que poderiam apresentar vazamentos nas redes de distribuição, de irrigação e de incêndio. Analisando este radargrama, mesmo com a forte atenuação presente em algumas partes, pode-se notar a aparição de um refletor horizontal entre 40m e 80m da escala horizontal na profundidade de 3m. A interpretação deste refletor foi realizada com o auxílio da seção geológica

Figura 6.8 – Radargrama no topo do talude

É perceptível neste radargrama algumas regiões onde a atenuação do sinal é mais acentuada, principalmente em seu início. Entretanto, mesmo utilizando os diversos recursos do *software* de processamento dos dados, o *RADAN*<sup>®</sup>, não foi possível delimitar uma área em que a atenuação fosse muito significativa e que a amplitude do sinal fosse semelhante à amplitude do sinal onde ocorre a surgência de água.

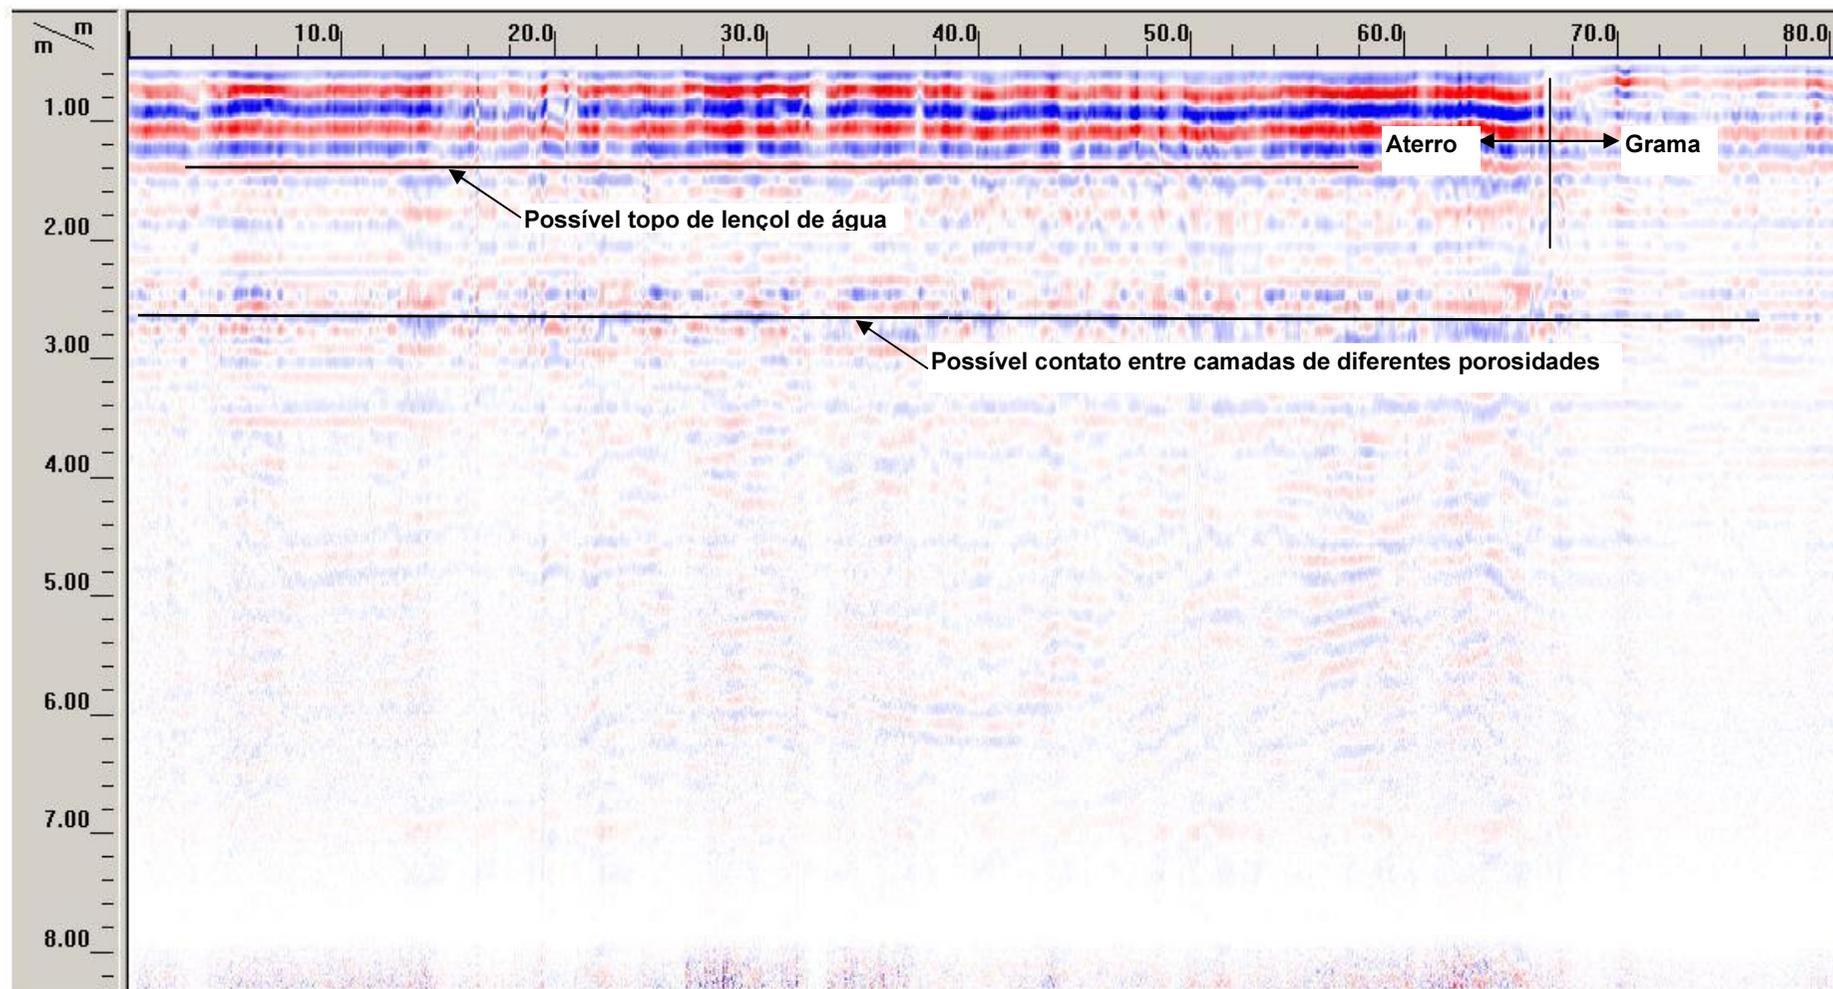
A segunda aquisição foi realizada próxima ao campo de futebol, na base do talude, conforme pode ser vista sua localização no diagrama apresentado na Figura 6.5. O radargrama processado deste perfil é apresentado na Figura 6.9, no qual é possível perceber claramente algumas faixas de atenuações do sinal do GPR. A diferença de atenuação nítida aos 66m da escala horizontal corresponde à mudança de revestimento da superfície, passando de aterro para grama. Esta maior atenuação observada na parte referente ao revestimento de grama se explica pela maior umidade por ela retida. Também é possível perceber uma ampla faixa de atenuação do sinal aproximadamente uniforme em todo o perfil abaixo de 1,5m de profundidade.

De acordo com a inspeção local, toda a região localizada próxima a este perfil se apresenta bem úmida e o furo realizado a trado nesta região, o qual atingiu 1,5m de profundidade, furo 1, mostrou que a partir desta profundidade o solo se encontra saturado. Portanto, é possível que esta atenuação do sinal seja causada pela presença de água.

Entretanto, apesar dessa forte atenuação, é possível notar a presença de um refletor horizontal a aproximadamente 2,60m de profundidade. Em nenhum dos furos realizados nesta região, conseguiu-se atingir tal profundidade. Contudo, é possível supor que este refletor corresponda a um contato existente entre camadas de diferentes propriedades elétricas, podendo ser, por exemplo, um contato de uma camada mais porosa onde se encontra a água, com um material de menor porosidade localizado abaixo desta.

Figura 6.9 – Segundo perfil de GPR, na base do talude, próximo à surgência de água

A hipótese de que esta atenuação no sinal do GPR poderia ser proveniente de uma maior salinidade do solo foi descartada, uma vez que os resultados das análises de sais solúveis forneceram valores muito baixos, da ordem de grandeza 0,001cmol/kg, indicando uma presença reduzida de elementos químicos dissolvidos na água intersticial que poderia causar esta atenuação.

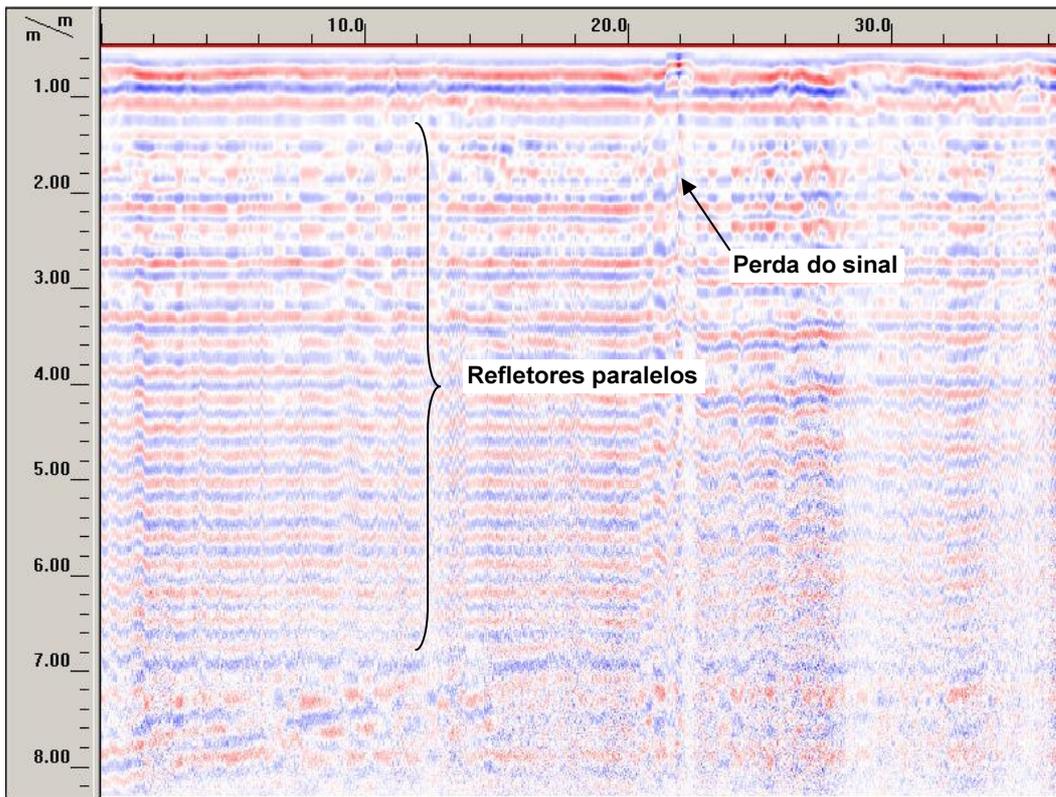
Figura 6.10 – Terceiro perfil de GPR adquirido na rua de acesso à área de lazer

Em ambos os perfis apresentados não é perceptível a forte atenuação apresentada no perfil 2, correspondente à região de interesse, tampouco o refletor horizontal.

A aparência do sinal também se mostra diferente nestes perfis, mais nitidamente no perfil 3, quando comparado ao perfil traçado próximo ao local de surgência de água. Aparência de refletores paralelos superpostos pode ser decorrente das camadas de compactação que foram sendo gradativamente construídas ao longo do processo de deposição do material excedente da escavação seguido da compactação provocada pelo tráfego dos caminhões. Esta aparência de reflexão se assemelha muito aos perfis adquiridos sobre pavimentos que passaram por compactação controlada, como os apresentados em Grote *et al.* (2005).

Com a finalidade confirmatória da existência deste “bolsão” de água, foram feitas mais duas aquisições de GPR. Uma delas, adquirida na rua de acesso à área de lazer e, a outra, adquirida na transversal do perfil 2, entre o campo de futebol e a casa de lazer, respectivamente perfis 3 e 4, que podem ser visualizados na Figura 6.5. Os respectivos radargramas processados são apresentados nas Figura 6.10 e 6.11.

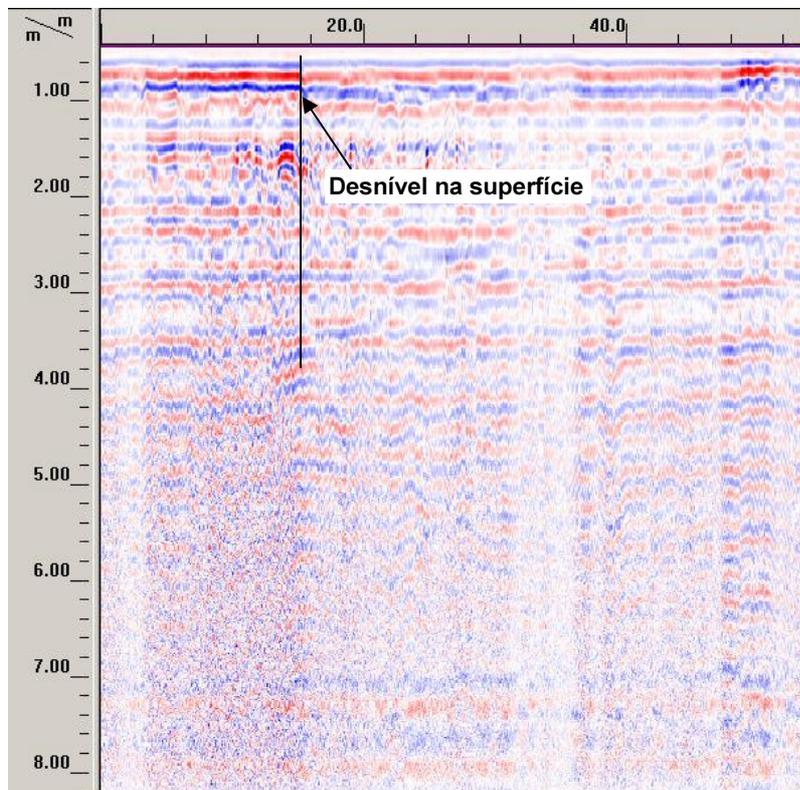
Figura 6.11 – Quarto perfil de GPR adquirido entre o campo de futebol e a casa de lazer
