ANÁLISE E REPARO EM DUTOS CORROÍDOS
Um estudo de caso para reparo por dupla calha

MONOGRAFIA

DEPARTAMENTO DE ENGENHARIA MECÂNICA
PROGRAMA DE PÓS GRADUAÇÃO
ENGENHARIA DE DUTOS

Rio de Janeiro
Setembro de 2016

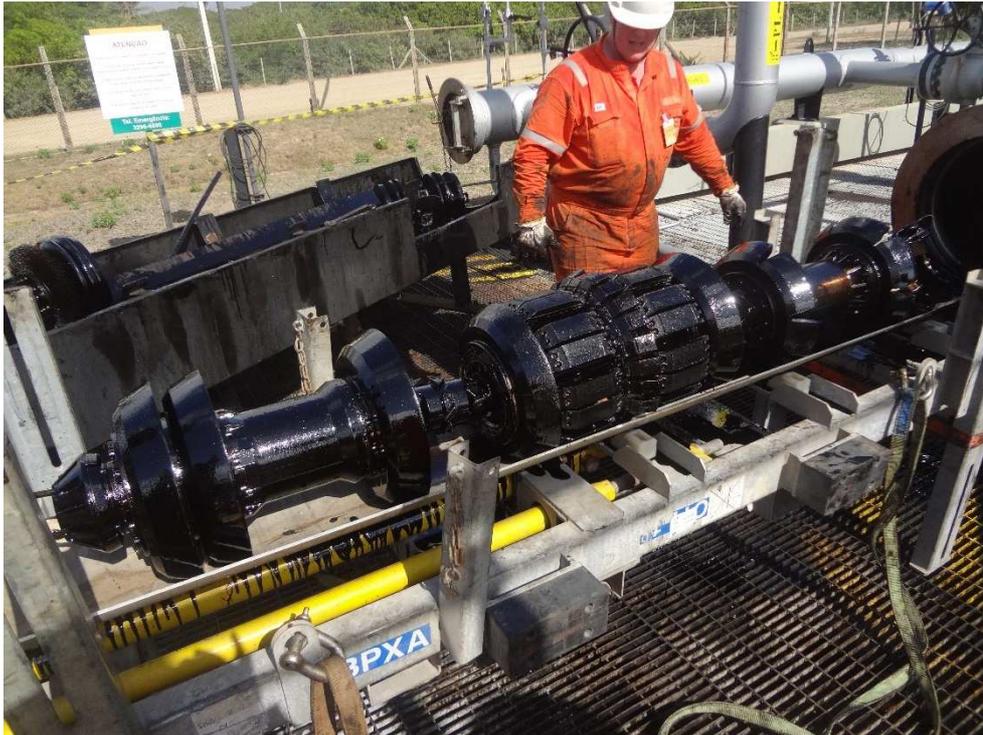
Conforme o plano de inspeção de dutos da Companhia, este oleoduto passa por inspeção com *pig* instrumentado a cada 5 (cinco) anos. Em setembro de 2015 este duto foi inspecionado com PIG MFL⁵. Na Figura 09 tem-se o registro fotográfico do momento em que a ferramenta é recebida no scraper (Recebedor de PIG) do terminal.

Após abertura de vala para atividade de correlação do trecho onde a inspeção sinalizou a existência de corrosão, pode-se confirmar a presença do dano indicado pelo PIG MFL – perda de espessura devido a corrosão externa do oleoduto. A análise sugere ainda que a origem do dano (corrosão externa nos tubos), está relacionada a falha no revestimento anticorrosivo de polipropileno em tripla camada, devido a sua deterioração, em função da temperatura de operação do duto (90° C, no máximo).

Figura 09 – Momento em que o PIG MFL é retirado do scraper recebedor após operação de passagem de PIG Instrumentado para inspeção da integridade do Oleoduto Ø14 pol.
Fonte: Petróleo Brasileiro S.A., 2015.

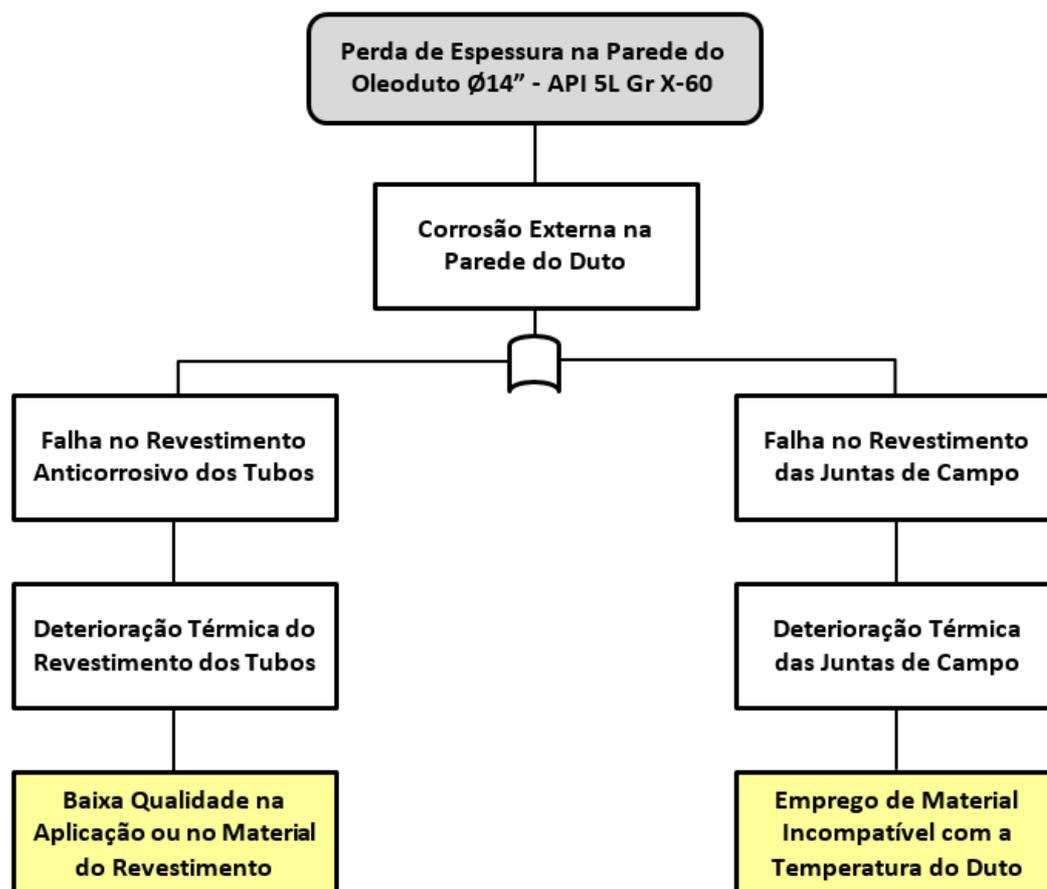
Segundo a PETROBRAS N-2328 – Rev. C, item 5.1.1.3, o filme externo de polietileno reticulado não estruturado com tecido de fibra de vidro, pode ser utilizado em dutos que operam, no máximo, à 80° C – o que é incompatível com a temperatura máxima de projeto do duto.

Figura 11 – Diagrama da Árvore de Falha para perda de espessura no Oleoduto Ø14'' – API 5L Gr X-60. Observa-se duas causas prováveis para a falha no revestimento anticorrosivo do duto. A baixa qualidade do revestimento de polipropileno em tripla camada utilizado na fabricação dos tubos e o emprego de material inadequado na construção do duto.
Fonte: Elaborado pelo autor, 2016.

A análise do dano identificado no oleoduto (corrosão externa dos tubos), sugere que o mesmo está associado a falha do revestimento anticorrosivo, tanto na tripla camada quanto na junta de campo. Por sua vez, como será visto, a falha do revestimento se deu por degradação térmica do material e tem, portanto, relação direta com a temperatura de operação do oleoduto.

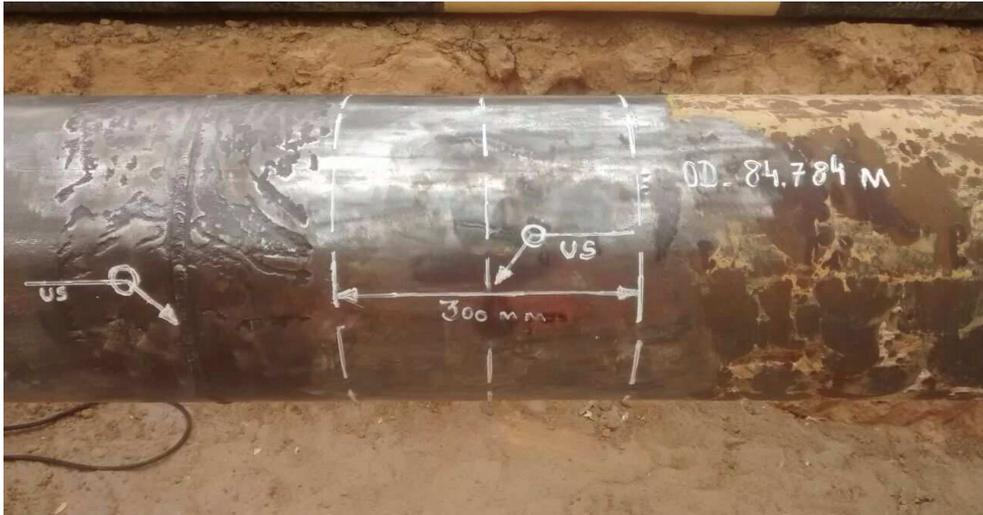
Na Figura 32 tem-se a indicação da região selecionada e inspecionada para receber a soldagem de selagem de uma das extremidades do reparo por dupla calha segmentada. A Figura 33 registra a varredura da parede por ultrassom convencional.

Figura 32 – Região onde foi realizada a varredura por ultrassom para determinação da região de selagem do reparo por dupla calha.
 Fonte: Foto de autoria própria, janeiro de 2016.

No Anexo 1 desta monografia, encontra-se o relatório da inspeção inicial por ultrassom para o metal de base e para as juntas, cujos reforços de solda seriam removidos para permitirem o correto acoplamento e instalação de dupla calhas – conforme prevê a norma PETROBRAS N-2163 – Rev. F, item 5.2, alínea “i”).

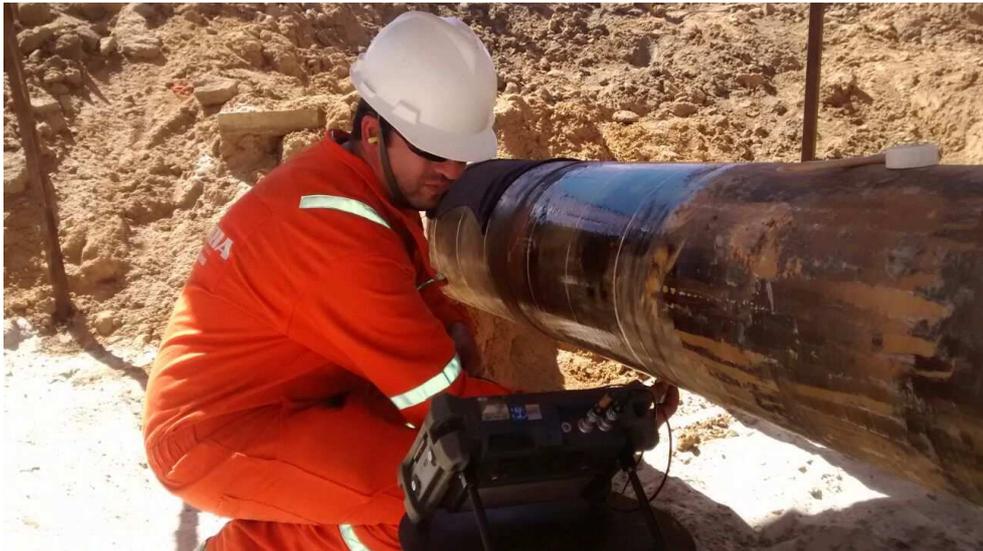
Figura 33 – Inspeção do duto (varredura da parede) por ultrassom convencional para determinação da região de selagem do reparo por dupla calha.
 Fonte: Foto de autoria própria, janeiro de 2016.

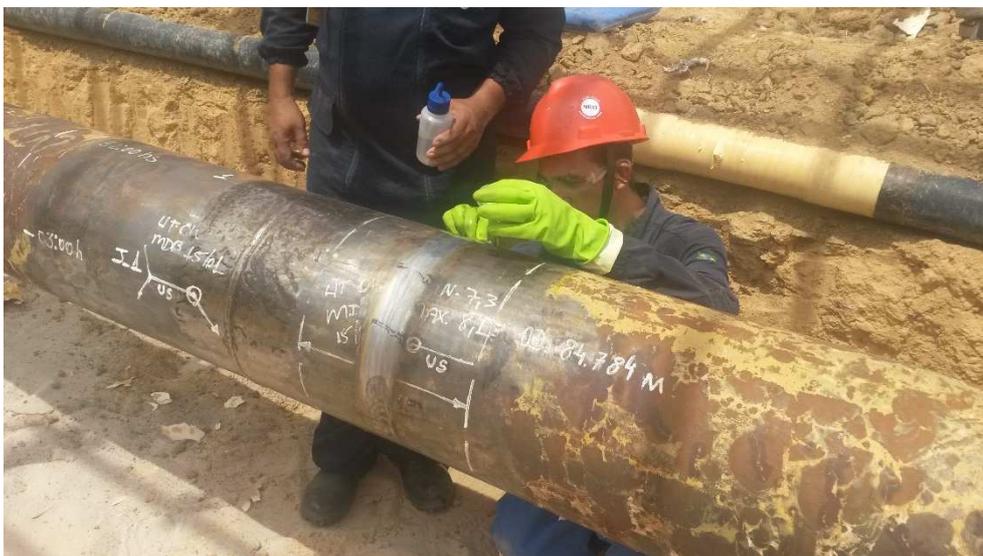
No caso da composição química, foram realizados ensaios de réplica metalográfica e de medição de dureza em campo. A réplica metalográfica consiste em preparação metalográfica superficial com lixamento, polimento, seguido de ataque com reagente adequado para revelar a microestrutura do material. A microestrutura assim revelada é copiada mediante uma réplica de acetato. Uma vez removida a réplica de acetato com a cópia da microestrutura, a mesma está pronta para ser examinada em microscopia óptica, mediante simples preparação prévia. Na Figura 34, tem-se o momento do ensaio de réplica metalográfica.

Figura 34 – Ensaio de réplica metalográfica em campo. Após a preparação da superfície metalográfica do material (lixamento, polimento e ataque), e cópia desta microestrutura através de um filme de acetado. Após a produção da réplica, o acetado é encaminhado para análise em laboratório.

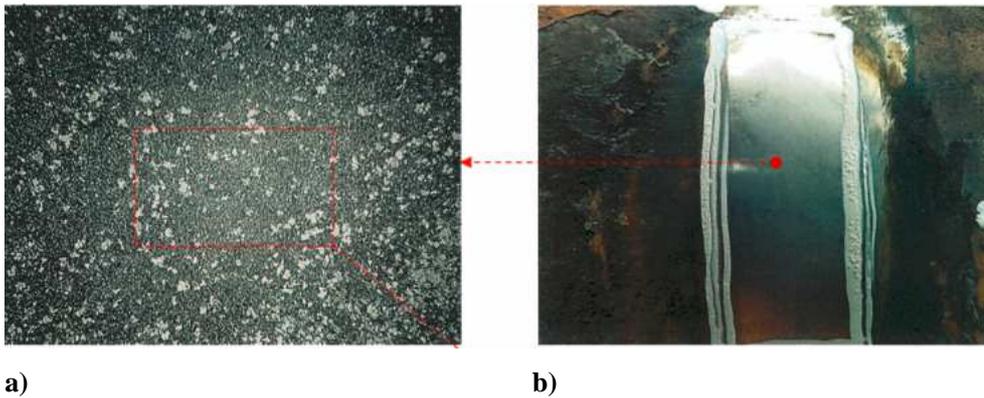
Nas Figuras 35 e 36 pode-se observar o resultado para o ensaio de réplica metalográfica e macrografia para um dos pontos analisados. A dureza média encontrada para os tubos analisados foi de 246 HB.

Figura 35 – Resultado para o ensaio de réplica metalográfica para um dos tubos a ser reparado. a) Microestrutura composta por matriz ferrítica e perlita fina. Aumento 100x. Tamanho de grãos: 8. Ataque simples: Nital 2%. b) Foto de macrografia de réplica mostrando a superfície isenta de descontinuidades.
 Fonte: Araújo Engenharia e Integridade de Equipamentos, fevereiro de 2016.

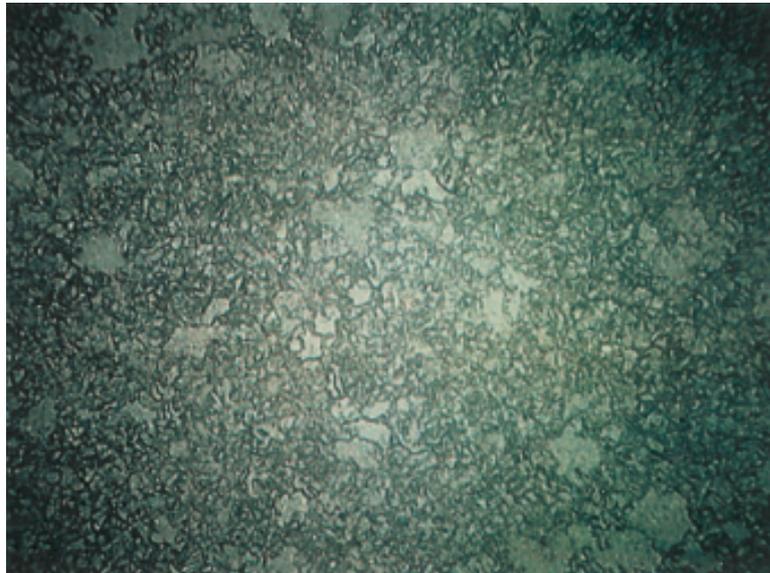
Figura 36 – Detalhe da microestrutura do material do duto, ilustrada na Figura 35.a). Aumento: 400x.
 Fonte: Araújo Engenharia e Integridade de Equipamentos, fevereiro de 2016.

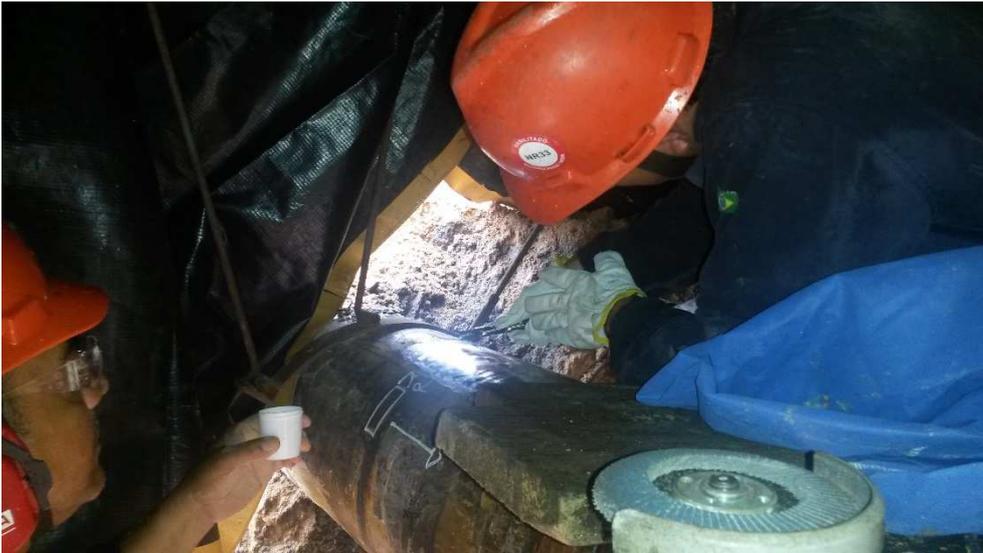
Já para a determinação do carbono equivalente dos tubos, foram realizadas a amostragem de material de campo e espectrometria de absorção atômica em campo. Na Figura 37 pode-se observar a retirada de material para envio e análise química em laboratório. Já a Figura 38 mostra o ensaio de espectrometria de absorção atômica com o uso de equipamento de campo.

Figura 37 – Remoção de amostra para determinação de carbono equivalente por espectrometria em laboratório.

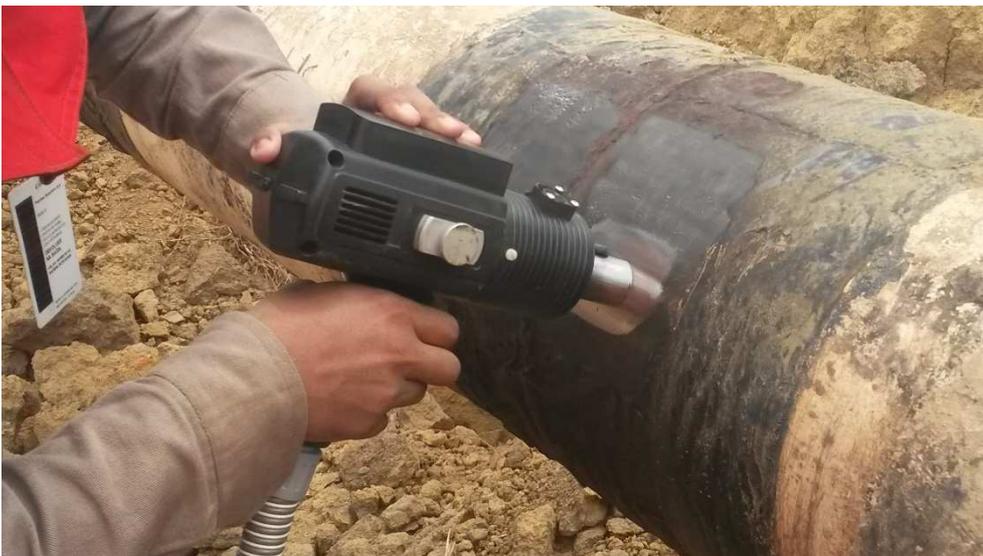
Figura 38 – Ensaio de espectrometria de campo para determinação de carbono equivalente.

Os resultados obtidos para o carbono equivalente (CE) dos tubos avaliados encontram-se listados na Tabela 01. Conforme se pode observar, os tubos apresentaram $CE \leq 0,44\%$. Esta informação será de grande importância para a simulação térmica a fim de se avaliar o risco de perfuração, bem como, para a seleção de procedimento qualificado para soldagem (PETROBRAS N-2163 – Rev. F, itens 6.2.1.3.1 e 6.2.1.3.2). De acordo com o que foi obtido em campo, os valores obtidos para o CE são coerentes com os valores informados nos certificados de fabricação dos tubos (Figura 08).

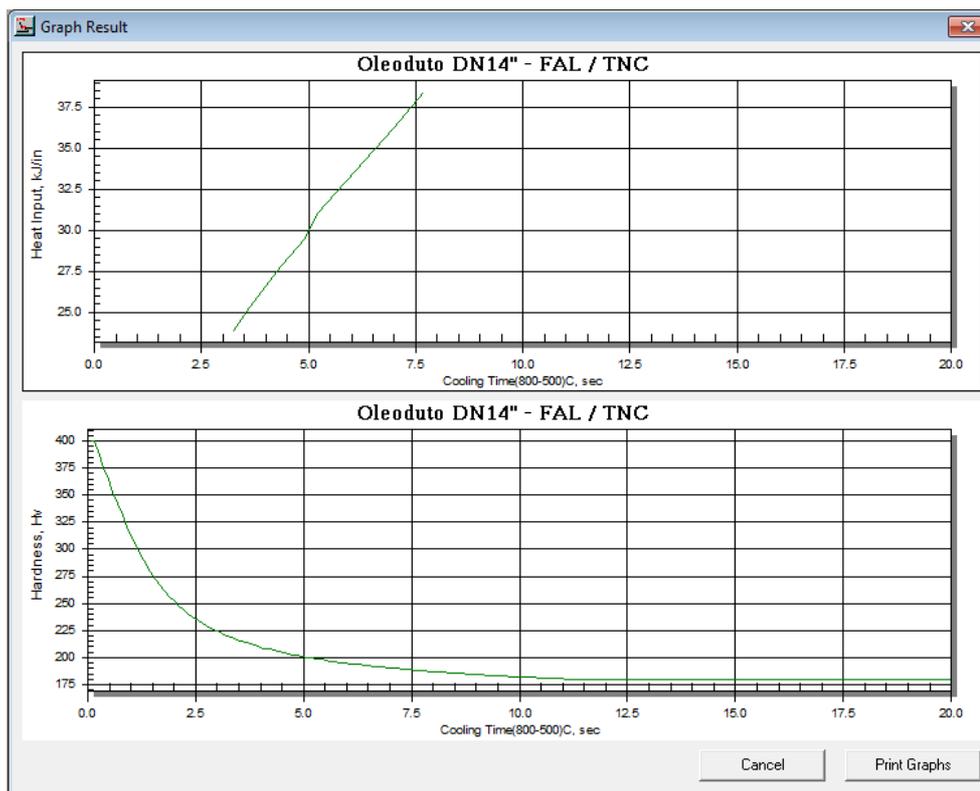
Na Figura 41, tem-se mais um resultado da simulação térmica, desta vez em forma gráfica. O mesmo relaciona o Heat Input para a operação de soldagem com o tempo de resfriamento entre as temperaturas de 800 a 500°C.

A observação das duas curvas mostra que o aumento do Heat Input leva a um aumento do tempo de resfriamento e, conseqüentemente, se impede a formação de estrutura martensítica. Desta forma, sem a formação de martensita na ZTA, a dureza máxima na mesma será menor.

Por exemplo, se for utilizado um Heat Input de 30 kJ/in, de acordo com o gráfico superior da Figura 41, o tempo de resfriamento “t₍₈₀₀₋₅₀₀₎” será igual a 5 s (cinco segundos). E, pela curva inferior da mesma figura, a dureza estimada na ZTA para esta taxa de resfriamento será de 200 HV, o que é um valor aceitável pois é inferior ao valor de referência (350 HV).

Figura 41 – Resultado gráfico do software Thermal Analysis Model for Hot Tap Welding, da PRCI. As curvas relacionam o tempo de resfriamento com o Heat Input de soldagem e o tempo de resfriamento com a dureza na ZTA. Pode-se concluir que aumentar o Heat Input produz um aumento no tempo de resfriamento, evitando a formação da martensita e, conseqüentemente, reduzindo a máxima dureza na ZTA.

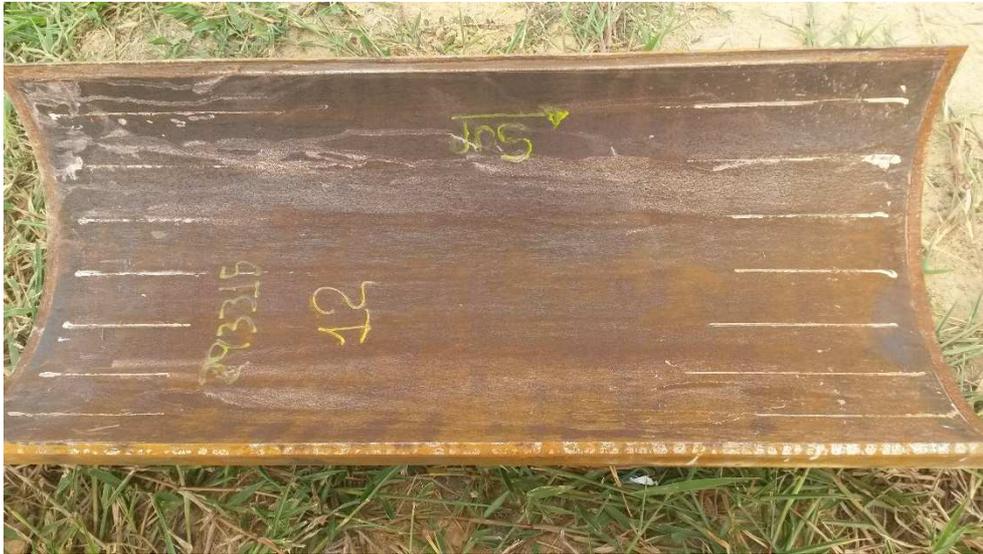
Figura 42 – Calha fabricada a partir de um duto Ø16 pol, t = 9,5 mm, material API 5L Grau X-65, para reparo em Oleoduto Ø14 pol, t = 7,9 mm, material API 5L Grau X-60.
Fonte: Foto de autoria própria, janeiro de 2016.

Para o projeto da dupla calha, optou-se pela fabricação de 30 (trinta) calhas, a partir de um duto Ø16 pol, $t = 9,5$ mm, material API 5L X-65, com um comprimento de 900 mm, para cada calha. Assim, o comprimento total da dupla calha segmentada a ser instalada seria de 27 (vinte e sete) metros.

Após a fabricação das dupla calhas, todas foram submetidas a inspeção por ultrassom (varredura de parede) e por partículas magnéticas. Em seguida, as mesmas foram encaminhadas à campo para se dar início a soldagem em operação. Na Figura 42, tem-se a foto de uma destas calhas.

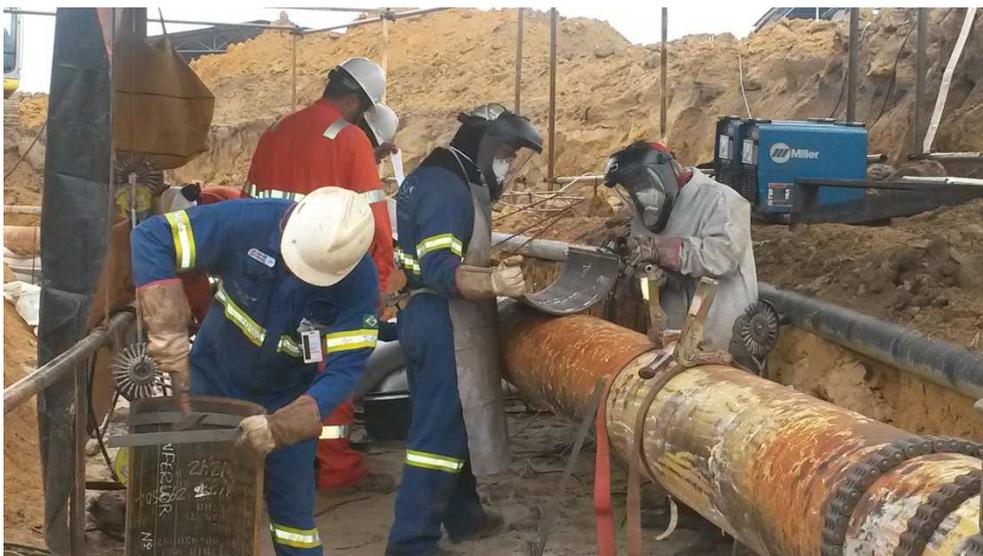
Figura 43 – Preparação de dupla calhas pela equipe de campo. Observa-se atividades de limpeza de bisel da junta longitudinal com o uso de escova rotativa e preparação (conformação) de mata junta da junta circunferencial.
Fonte: Foto de autoria própria, janeiro de 2016.

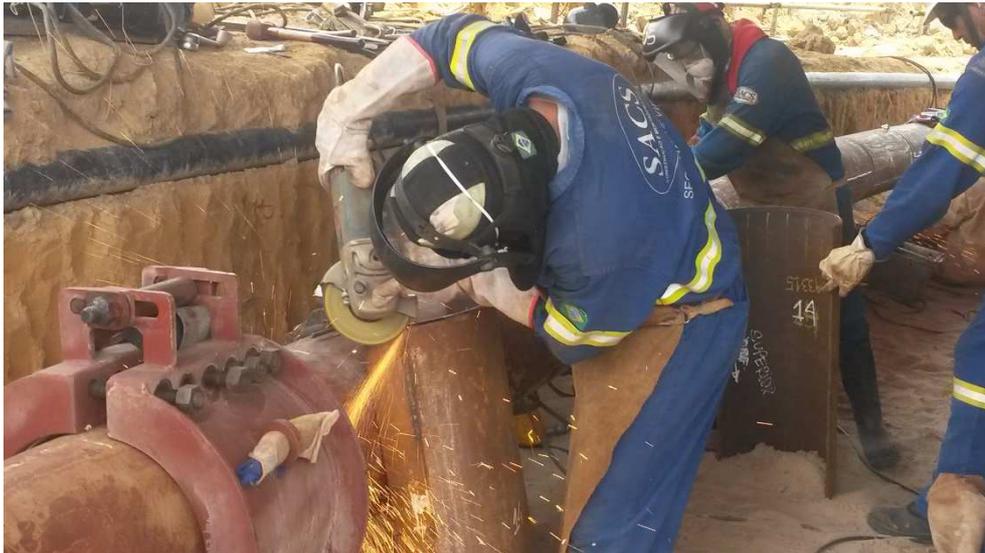
Figura 44 – Preparação de dupla calhas pela equipe de campo. Observa-se a limpeza de bisel de junta circunferencial através de operação de esmerilhamento.
Fonte: Foto de autoria própria, janeiro de 2016.

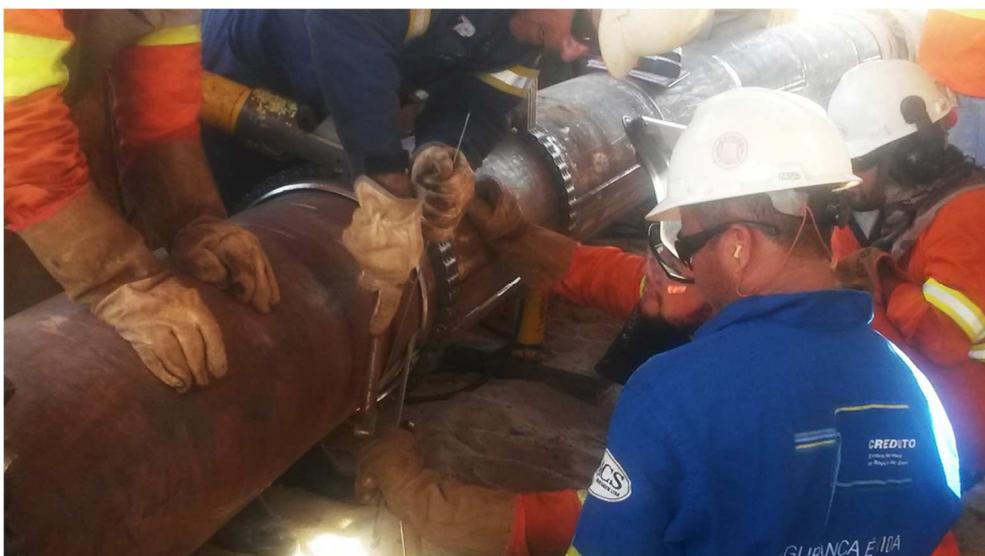
Figura 45 – Acoplamento de dupla calha no duto. Observa-se o uso de corrente de aço e macaco hidráulico (para melhor fixação das calhas), bem como a inserção de mata junta para uma das juntas longitudinal.
Fonte: Foto de autoria própria, janeiro de 2016.

Na sequência, um par de calhas é acoplado sobre a região do duto que se deseja reforçar. Conforme a norma PETROBRAS N-2163 – Rev. F, item 6.3, alínea “e”, para o posicionamento e fixação da dupla calha, fez-se uso de corrente de aço e macaco hidráulico para melhor ajuste, atentando-se para o paralelismo e perpendicularidade da calha superior com a calha inferior – ver Figuras 45 e 46.

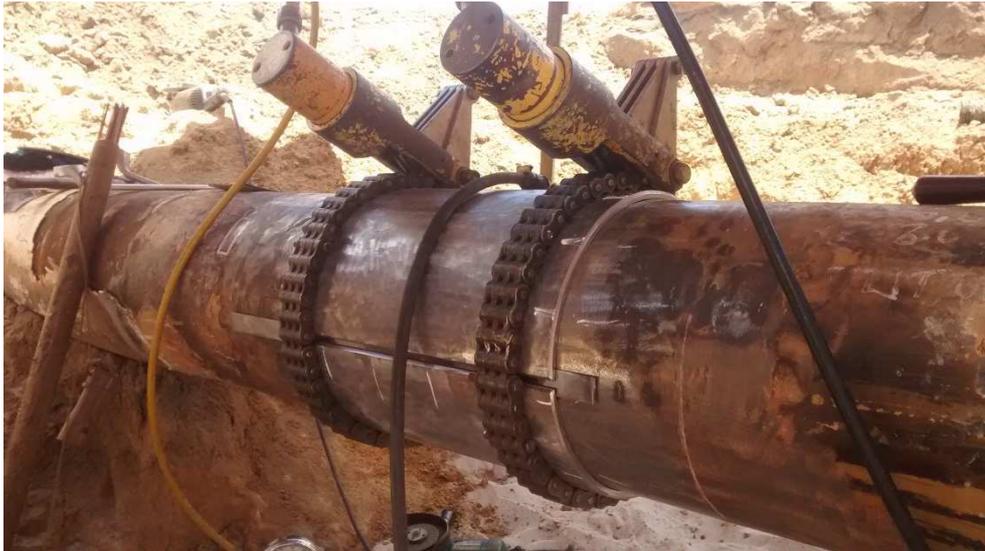
Figura 46 – Detalhe da fixação das calhas. Observa-se a instalação de mata junta para junta longitudinal. Faz-se necessário a inspeção visual dimensional de ajuste para assegurar o paralelismo e a perpendicularidade na montagem da dupla calha.
Fonte: Foto de autoria própria, janeiro de 2016.

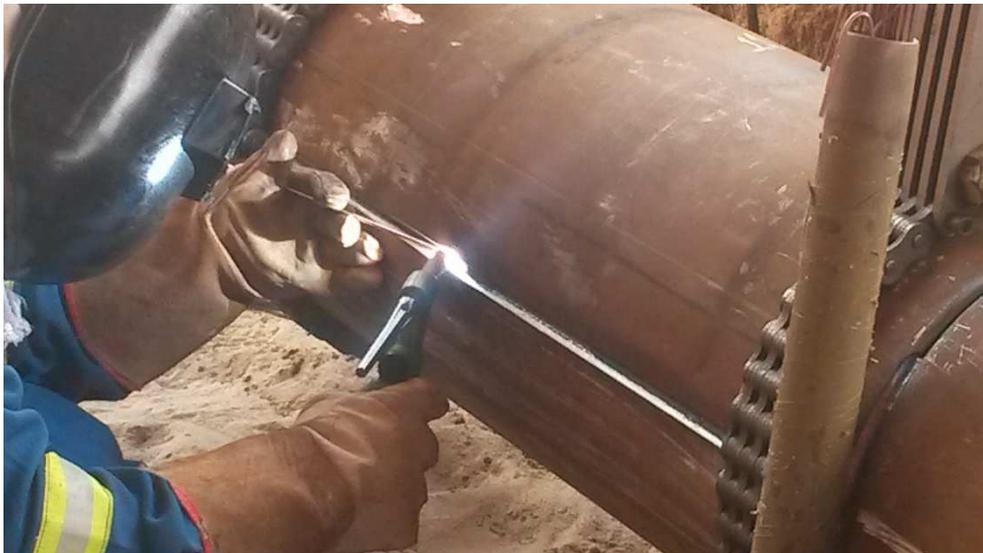
Figura 48 – Soldagem com processo TIG ou GTAW do passe de raiz da junta longitudinal que une a calha superior a calha inferior. Observa-se que durante esta etapa da soldagem, as correntes e o macaco hidráulico continuam instalados às calhas, pressionando as mesmas contra o duto na região do defeito.

Para as juntas longitudinais e circunferenciais intermediárias, o passe de raiz e o passe de reforço foram executados pelo processo TIG (Tungsten Inert Gas) ou GTAW (Gas-Shielded Tungsten Arc Welding), conforme procedimento PR-4000.00-6500-210-PMP-095L (vide cópia desta EPS no Anexo 4).

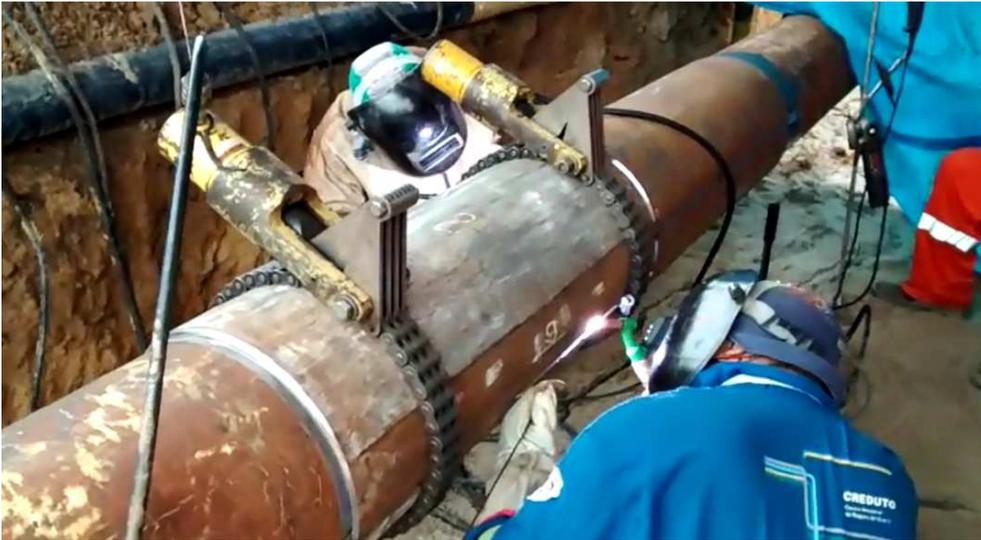
Figura 49 – Juntas longitudinais sendo soldadas simultaneamente. Esta prática visa limitar as deformações provenientes das contrações da solda, durante o resfriamento da junta.
Fonte: Foto de autoria própria, janeiro de 2016.

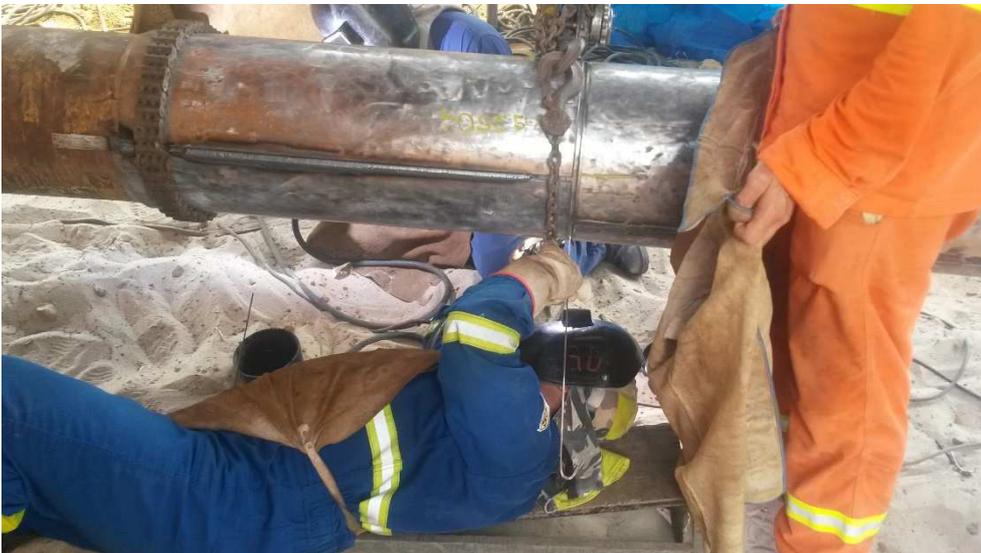
Figura 50 – Soldagem de junta circunferencial intermediária através de processo TIG (Tungsten Inert Gas) ou GTWA (Gas-Shielded Tungsten Arc Welding). Nesta foto observa-se que houve um “improviso” para fixação das calhas mediante uso de um tirfor (guincho manual com alavanca).
Fonte: Foto de autoria própria, janeiro de 2016.

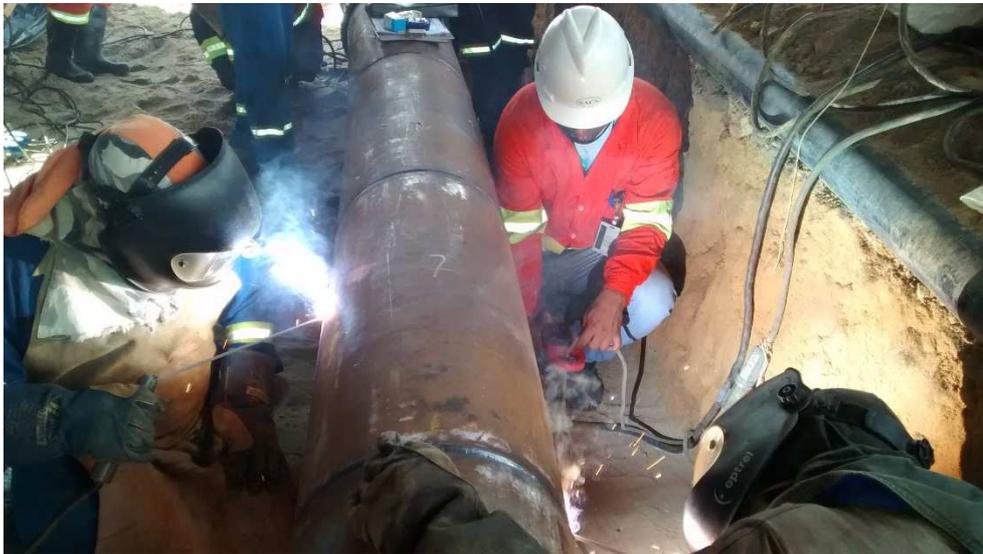
Figura 51 – Execução dos passes de enchimento e acabamento com soldagem SMAW nas juntas longitudinais.

No caso dos passes de enchimento e de acabamento das juntas longitudinais e circunferenciais intermediárias, foi utilizado o processo de soldagem por eletrodo revestido ou SMAW (Shielded Metal Arc Welding), procedimento também

previsto na EPS já citada – PR-4000.00-6500-210-PMP-095L. Na Figura 51 pode-se observar a soldagem por eletrodo revestido para juntas longitudinais

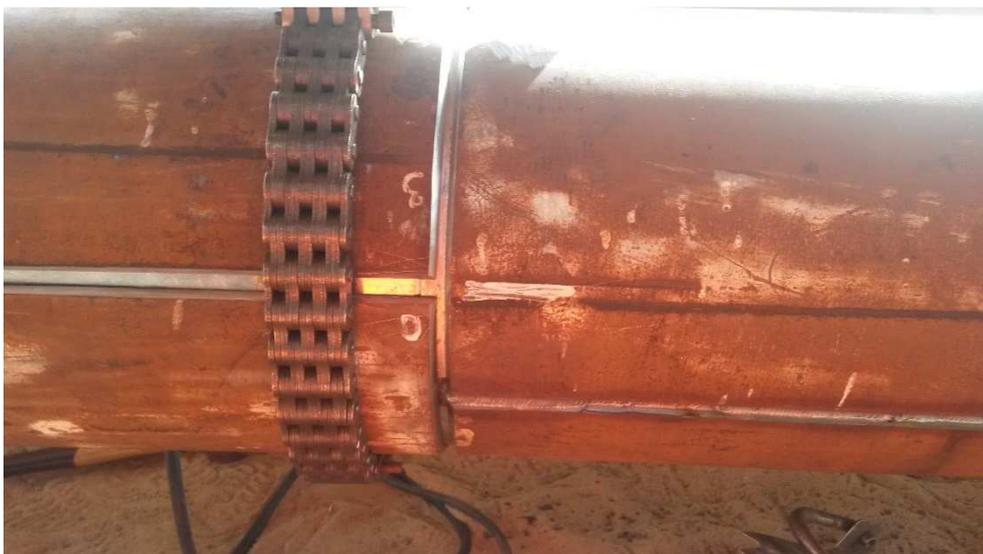
Figura 52 – Detalhe do acoplamento de calhas adjacentes, com abertura de raiz e mata junta instalados. Atenção para o paralelismo e perpendicularidade das juntas.

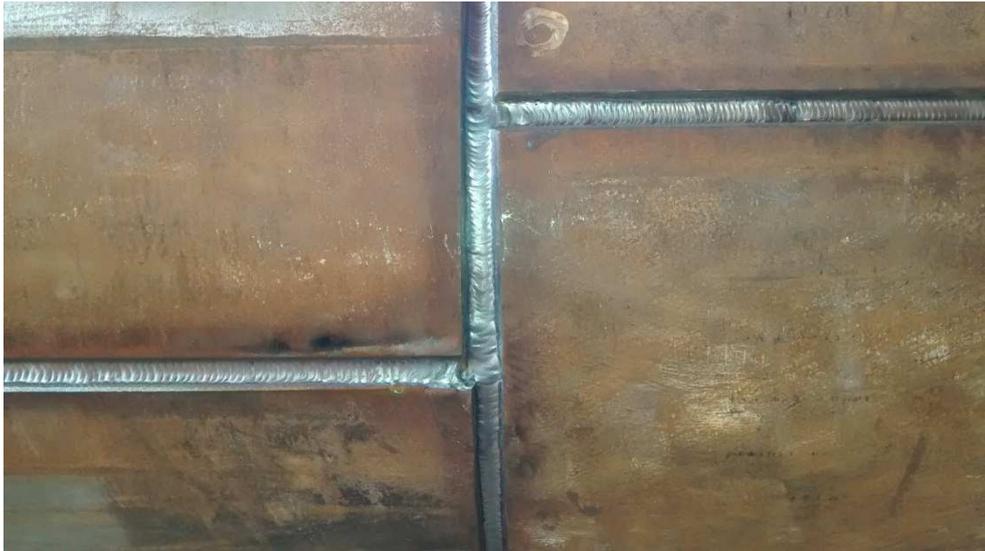
Figura 53 – Juntas longitudinais e circunferencial intermediária após a execução do passe de raiz e do passe de reforço com GTAW.

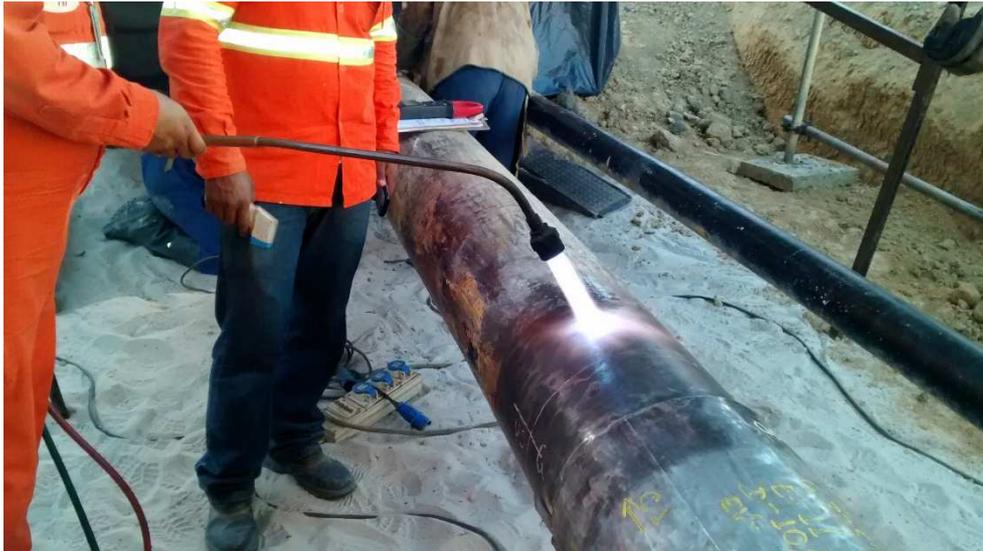
Figura 55 – Aquecimento da região adjacente a solda de fechamento para monitoramento do tempo de resfriamento de 250 à 100°C.
Fonte: Foto de autoria própria, janeiro de 2016.

No caso destas duas juntas, de acordo com a norma PETROBRAS N-2163 – Rev. F, item 6.2.1.3.1, devido ao risco de trinca a frio, o tempo de resfriamento na faixa de temperatura de 250 a 100°C é considerado uma variável essencial. A EPS mencionada estabelece um tempo mínimo de resfriamento de 7 segundos. O

controle deste tempo é aplicado, principalmente, na ausência de uma simulação térmica. Na prática, se aquece a parede próximo a região da solda com um maçarico a uma temperatura acima de 300°C, para se monitorar o resfriamento da região aquecida dentro desta faixa (250 ~ 100°C), com o auxílio de um pirômetro e de um cronômetro. Mesmo tendo se realizado a simulação térmica para este reparo, este procedimento foi aplicado em campo – ver Figuras 55 e 56.

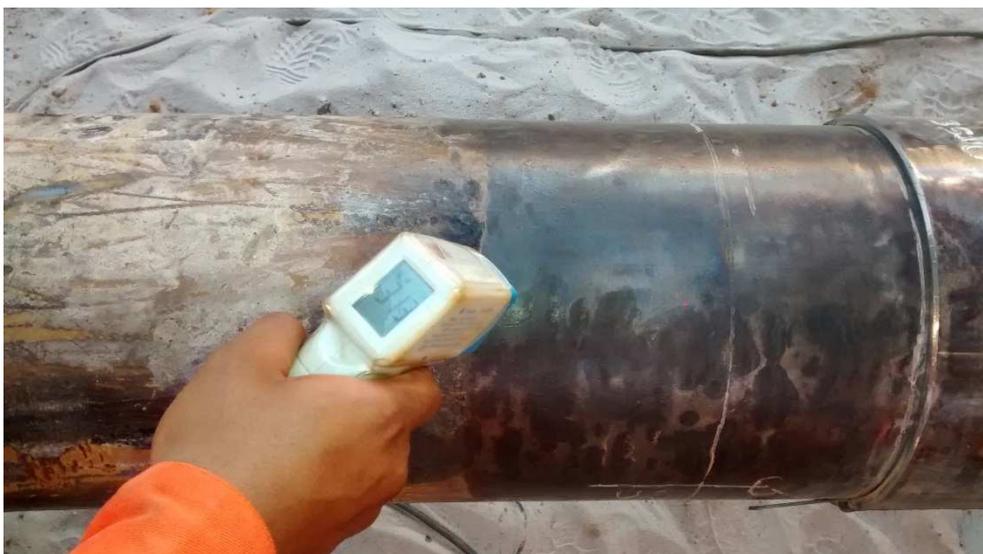
Figura 56 – Medição da temperatura na superfície aquecida para monitoramento do tempo de resfriamento de 250 a 100°C.
Fonte: Foto de autoria própria, janeiro de 2016.

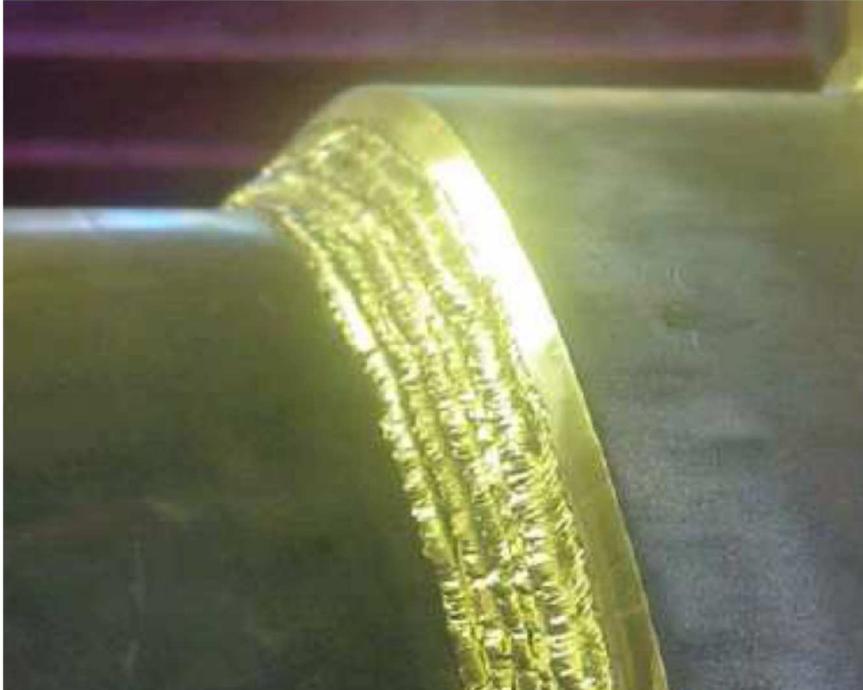
Figura 57 – Soldagem de fechamento concluída por processo de eletrodo revestido (SMWA).

Após esta última verificação, foi realizado a soldagem da junta em ângulo para fechamento do reparo por dupla calha segmentada. Na Figura 57 tem-se a foto de uma soldagem em carga concluída.

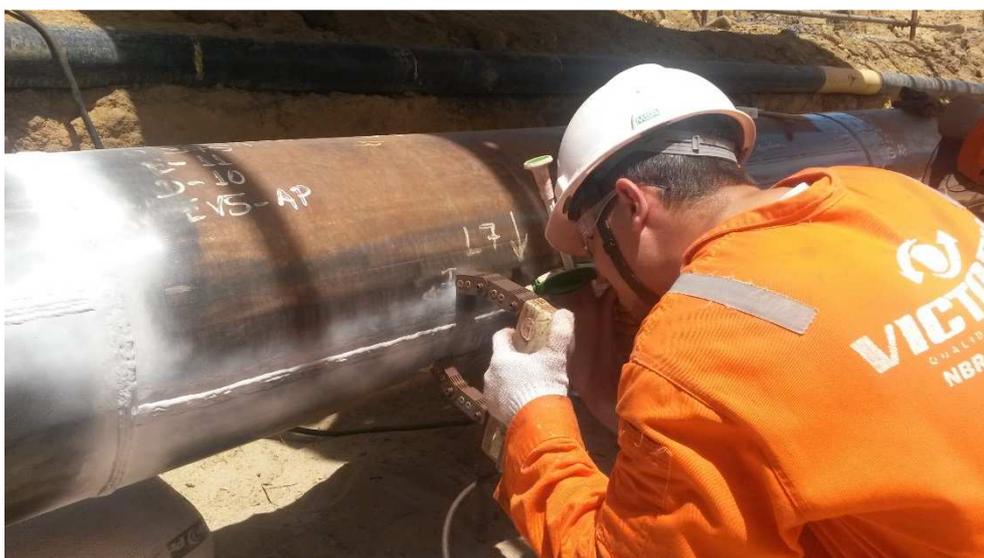
Figura 58 – Inspeção final por ensaio de PM (partículas magnéticas) de juntas soldadas durante o reparo por dupla-calha.

Nas Figuras 58 e 59, tem-se o registro fotográfico das inspeções finais realizadas – inspeção por PM e inspeção por US convencional, para as juntas de topo (longitudinais e circunferenciais intermediárias).

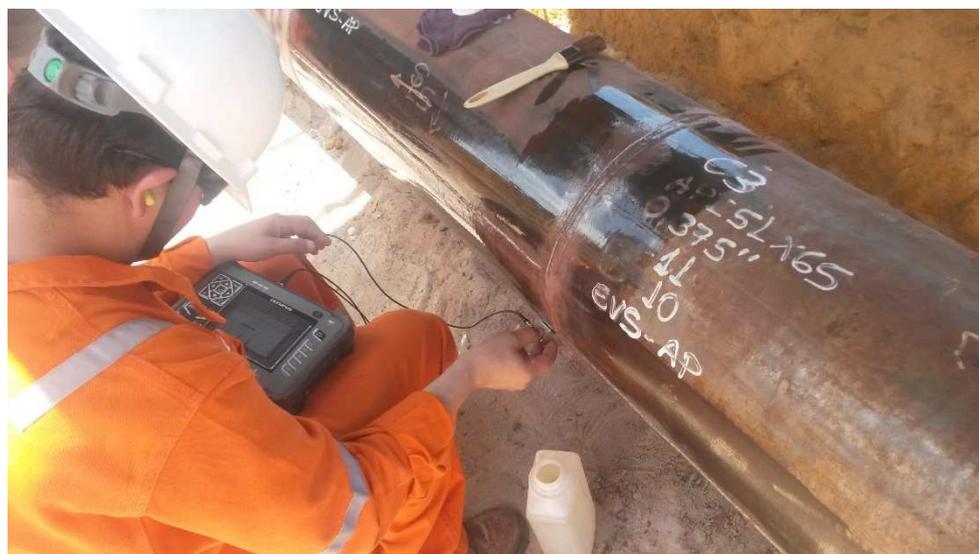
Figura 59 – Inspeção final por ensaio de US (ultrassom) convencional nas juntas soldadas do reparo por dupla-calha.

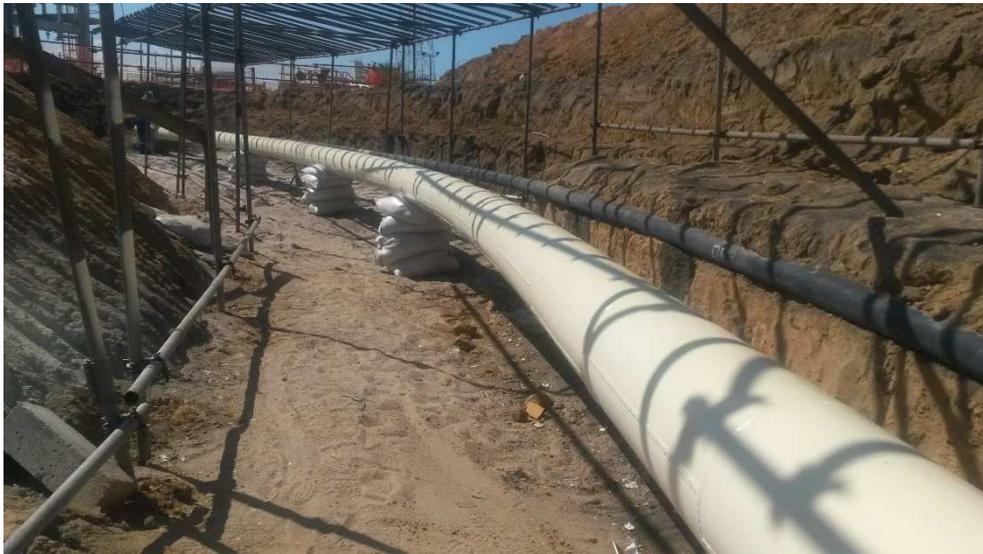
Figura 60 – Oleoduto Ø14 pol, após aplicação de tinta epóxi para recomposição do revestimento anticorrosivo.

Finalmente, para recomposição do revestimento anticorrosivo no trecho reparado, foi realizado o jateamento abrasivo das dupla calhas e aplicação de tinta

epóxi “novolac”, curada com poliamida, tipo III (N-2912). Na Figura 60 pode-se observar o duto reparado, após a aplicação da tinta epóxi.

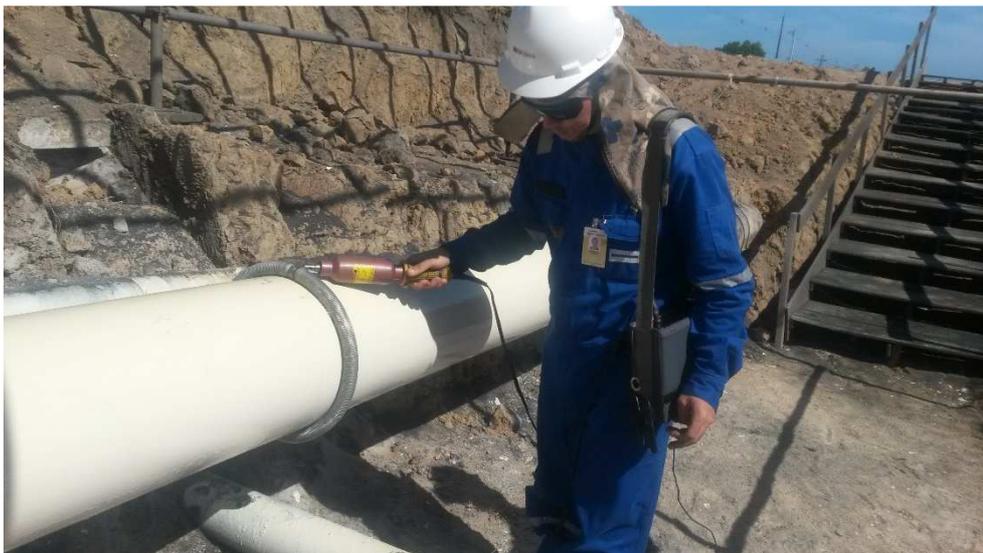
Figura 61 – Ensaio de Holiday Detector após aplicação da tinta epóxi como revestimento anticorrosivo no oleoduto.

Concluída a aplicação da tinta epóxi, foi realizado ensaio com Holiday Detector para se atestar a qualidade da película do revestimento anticorrosivo aplicado. Na Figura 61 pode-se observar o momento em que tal ensaio era realizado.

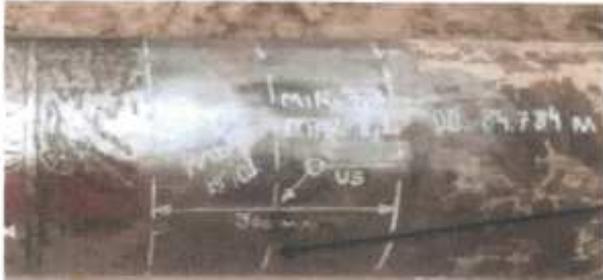
Realizada varredura nesta região. Espessura mínima encontrada: 7,3mm. Espessura máxima encontrada: 8,1mm. Comprimento: 300mm. Hodômetro: km 84.784. Ponto: 3

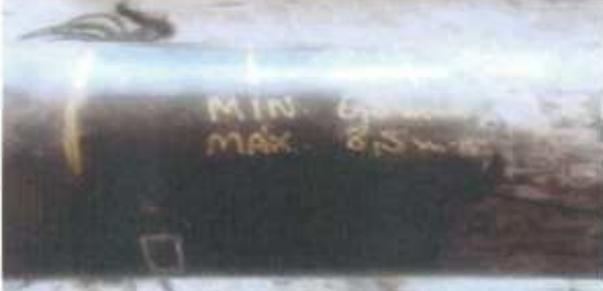
Realizada varredura nesta região. Espessura mínima encontrada: 6,8mm. Espessura máxima encontrada: 8,5mm. Comprimento: 300mm. Hodômetro: km 57.850. Ponto: 3

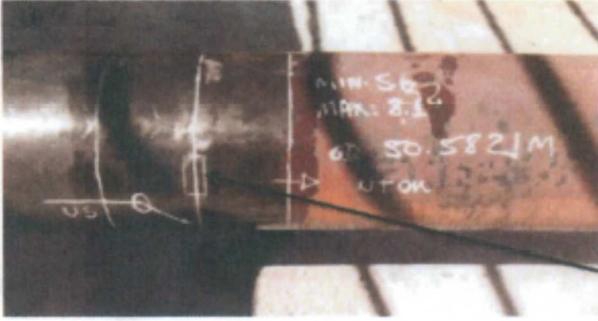
<p>Realizada varredura nesta região. Espessura mínima encontrada: 5,6mm. Espessura máxima encontrada: 8,1mm. Comprimento: 300mm. Hodômetro: km 50.582. Ponto: 2</p>

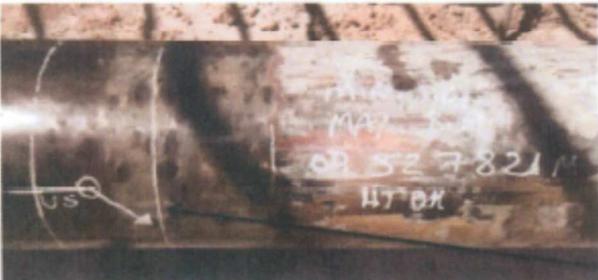
<p>Realizada varredura nesta região. Espessura mínima encontrada: 7,1mm. Espessura máxima encontrada: 8,1mm. Comprimento: 300mm. Hodômetro: km 52.782. Ponto: 2</p>		
INSPETOR	CONTROLE DE QUALIDADE	CLIENTE		
Assinatura	Assinatura	Assinatura		
Identificação	Identificação	Identificação		
Marcia Denis Bueno Victoria Qualidade Ind. Ltda US-N2-54/S2.1 - SNQC-04317	Gilcenir dos Santos Lima Téc. Proj. Contr. e Montagem UO-ES/APMF/MI Matr.: 985300-1	José Jefferson M. de Oliveira Eng. de Equipamentos UO-ES/APMF/MI Matrícula: 978629-1/CREA-PB 75390

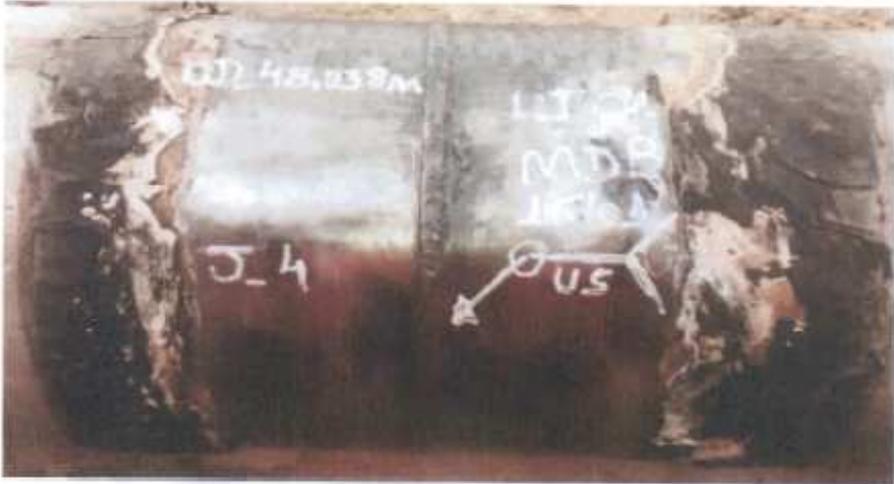
Relatório de Ensaio Não Destrutivo		Relatório N°
		- ULTRASSOM -		MB 001/16
		Inspeção de Soldas		Data: 15/01/16
				Folha N° 03 de 03
Cliente:	PETROBRAS	Obra/Contrato:	2300.0082471.13.2	
Area:	E&P/UO-ES	Equipamento:	Oleoduto 14" - FAL X TNC	
Hodômetro:	Km 84.784m	Desenho:	N/A	
Oleoduto 14" FAL

<p>OBS.: A superfície externa das juntas J1, J2 e J4, encontram-se com bastante irregularidade, devido a corrosão.</p>				
INSPETOR	CONTROLE DE QUALIDADE		CLIENTE	
Assinatura	Assinatura		Assinatura	
Identificação	Identificação		Identificação	
Marcio Denis Bueno Victoria Qualidade Ind. Ltda US-N2-S4/S2.1 - SNQC-04317	Gilcenir dos Santos Lima Téc. Proj. Conf. e Montagem UO-ES/APMF/MI Matr.: 985300-1		José Jefferson M. de Oliveira Eng. de Equipamentos UO-ES/APMF/MI Matr.: 973019-1/CREA-PB 73390	
Data: 15/01/16	Data:		Data: 15/01/16

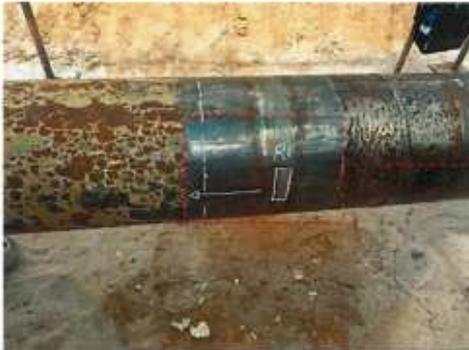
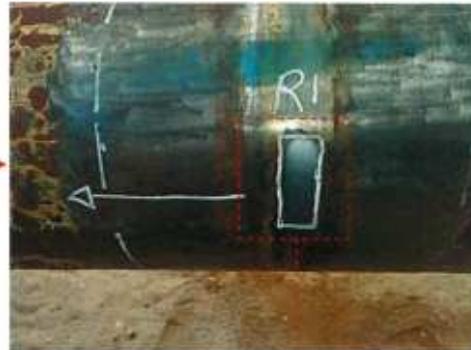
3.3 Réplica 01 – Odômetro – 84.784.

Foto do oleoduto mostrando localização da réplica 01.

Réplica 01 feita a 9h.

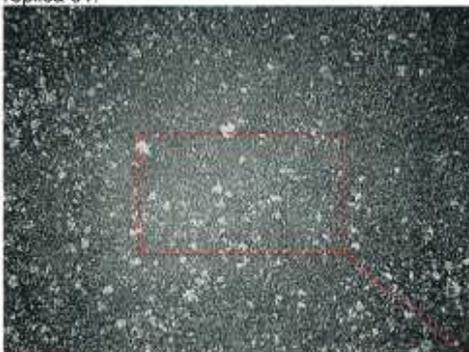
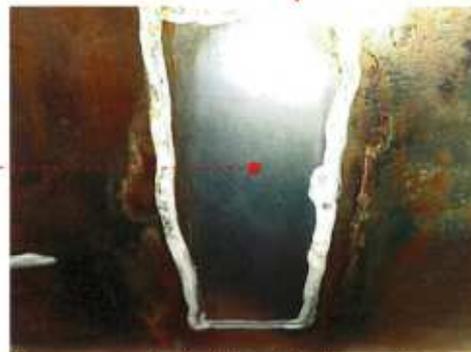
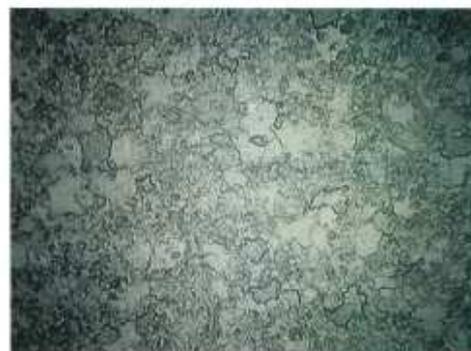
Microestrutura composta por matriz ferrítica e perlita fina. 100x.
 Tamanho de grãos: 8. Ataque simples: Vilella's.
Dureza média: 263HB.

Foto macro da réplica 01 mostrando superfície isenta de discontinuidades.

Detalhe da microestrutura. 400x.

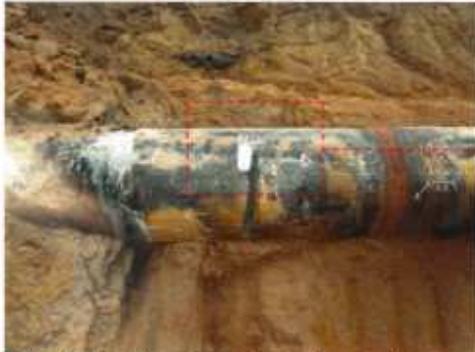
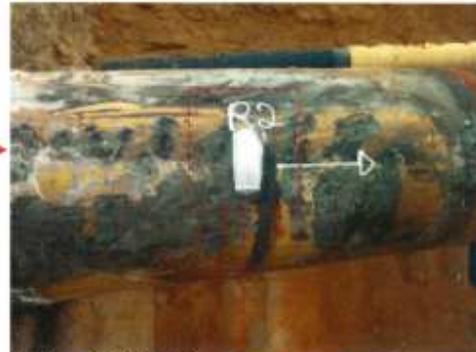
3.4 Réplica 02 – Odômetro – 47.581.

Foto do oleoduto mostrando localização da réplica 02.

Réplica 02 feita a 3h.
