ANÁLISE E REPARO EM DUTOS CORROÍDOS
Um estudo de caso para reparo por dupla calha

MONOGRAFIA

DEPARTAMENTO DE ENGENHARIA MECÂNICA
PROGRAMA DE PÓS GRADUAÇÃO
ENGENHARIA DE DUTOS

Rio de Janeiro
Setembro de 2016

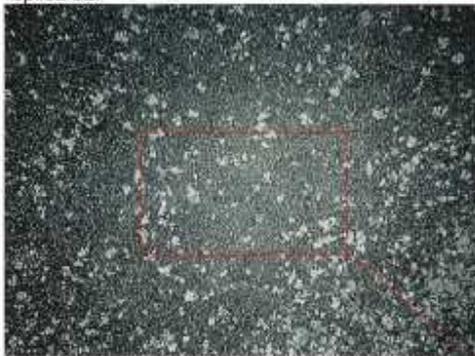
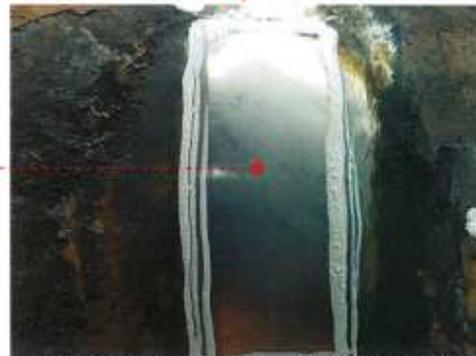
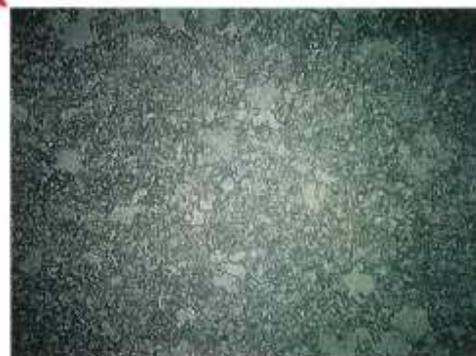
Microestrutura composta por matriz ferrítica e perlita fina. 100x. Tamanho de grãos: 8.
Ataque simples: Nital 2%. **Dureza média: 246HB.**

Foto macro da réplica 02 mostrando superfície isenta de descontinuidades.

Detalhe da microestrutura. 400x.

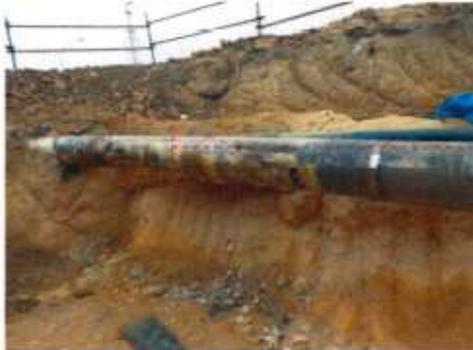
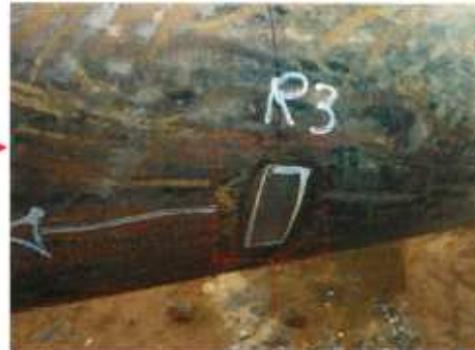
3.5 Réplica 03 – Odômetro – 48.200.

Foto do oleoduto mostrando localização da réplica 03.

Réplica 03 feita a 9h.

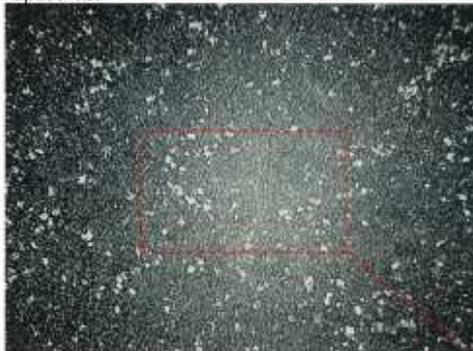
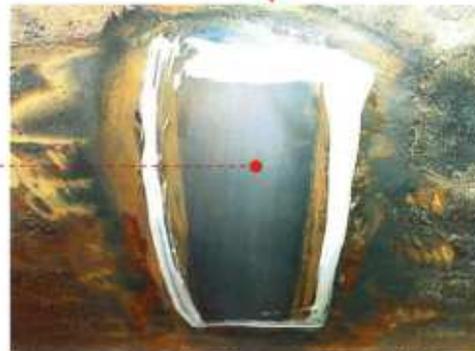
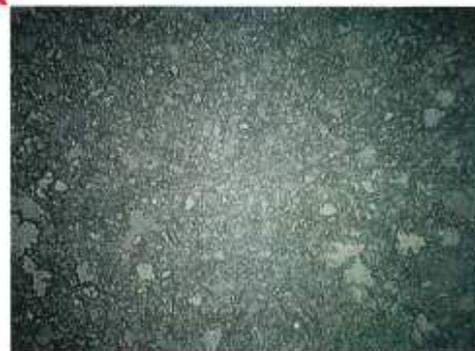
Microestrutura composta por matriz ferrítica e perlita fina. 100x. Tamanho de grãos: <8. Ataque simples: Nital 2%. **Dureza média: 246HB.**

Foto macro da réplica 03 mostrando superfície isenta de descontinuidades.

Detalhe da microestrutura. 400x.

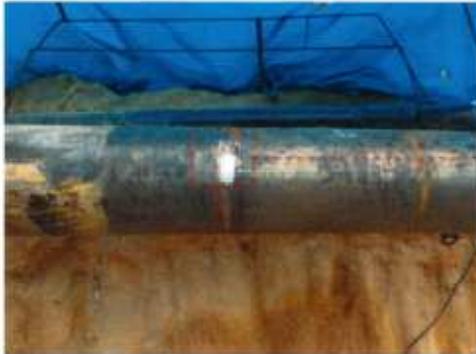
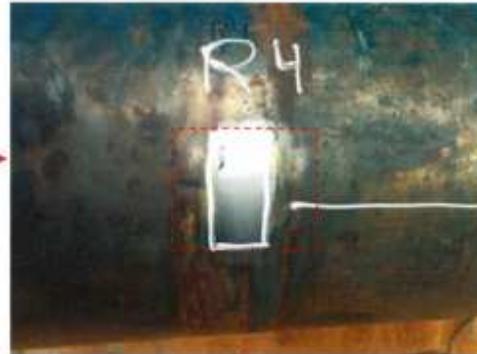
3.6 Réplica 04 – Odômetro – 51.138.

Foto do oleoduto mostrando localização da réplica 04.

Réplica 04 feita a 3h.

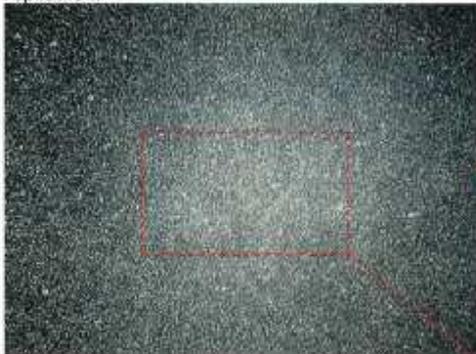
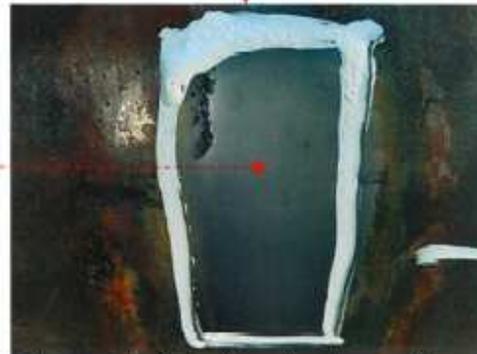
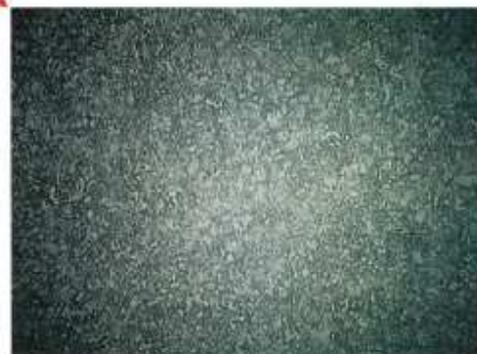
Microestrutura composta por matriz ferrítica e perlita fina. 100x. Tamanho de grãos: <8.
Ataque simples: Nital 2%. **Dureza média: 278HB.**

Foto macro da réplica 04 mostrando superfície isenta de descontinuidades.

Detalhe da microestrutura. 400x.

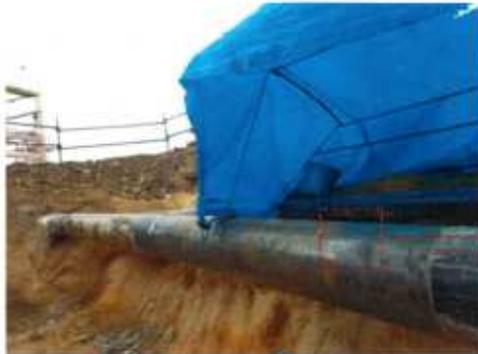
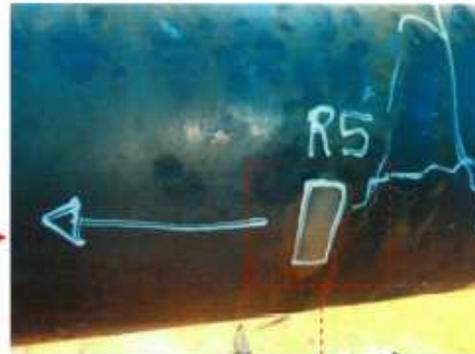
3.7 Réplica 05 – Odômetro – 56.008.

Foto do oleoduto mostrando localização da réplica 05.

Réplica 05 feita a 9h.

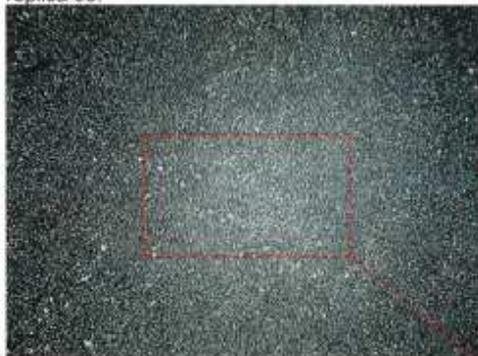
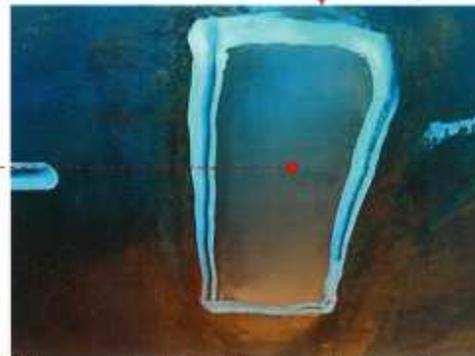
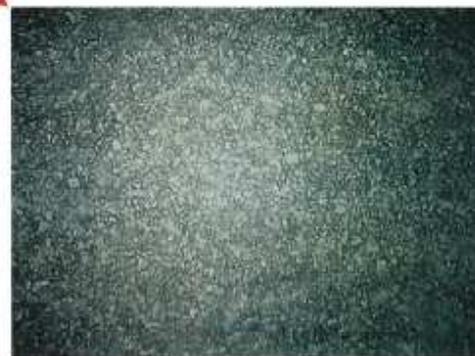
Microestrutura composta por matriz ferrítica e perlita fina. 100x. Tamanho de grãos: <8. Ataque simples: Nital 2%. **Dureza média: 263HB.**

Foto macro da réplica 05 mostrando superfície isenta de descontinuidades.

Detalhe da microestrutura. 400x.

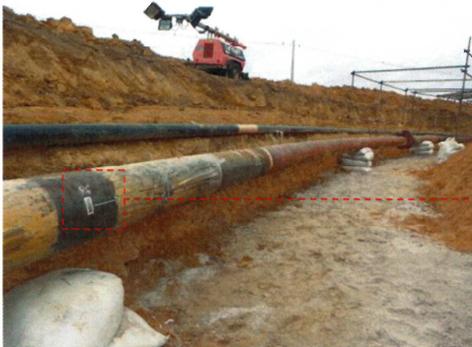
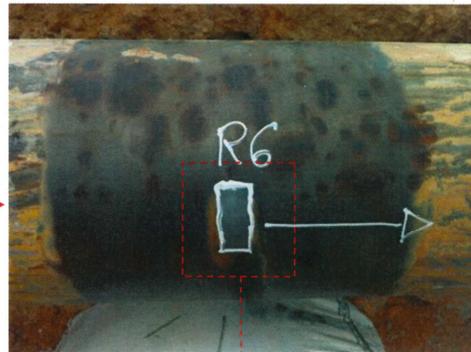
3.8 Réplica 06 – Odômetro – 60.878.

Foto do oleoduto mostrando localização da réplica 06.

Réplica 06 feita a 3h.

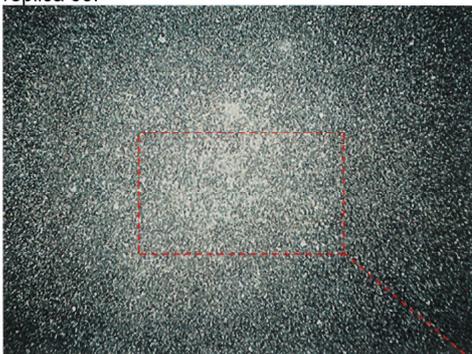
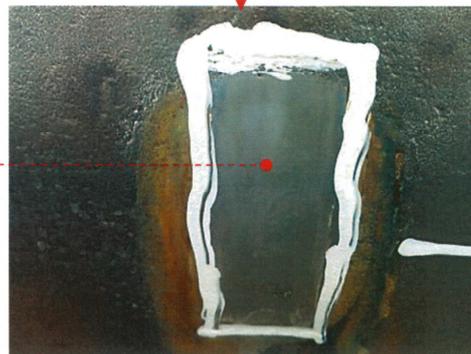
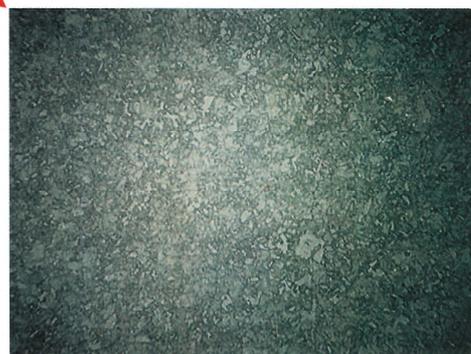
Microestrutura composta por matriz ferrítica e perlita fina. 100x. Tamanho de grãos: <8. Ataque simples: Nital 2%. **Dureza média: 253HB.**

Foto macro da réplica 06 mostrando superfície isenta de descontinuidades.

Detalhe da microestrutura. 400x.
