### Testes preliminares

Neste capítulo, serão apresentados os problemas envolvendo o compressor Kopelrot durante o funcionamento inicial e, os testes que foram possíveis de se fazer.

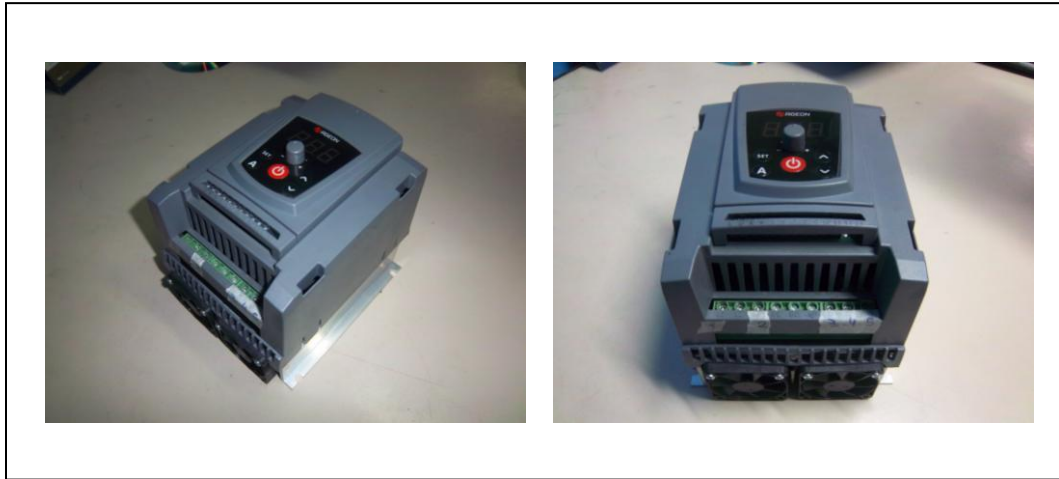
Figura 208 – Inversor de frequência.

Atuou normalmente durante os testes preliminares, desligando o motor quando atingia uma amperagem maior do que a máxima de trabalho.

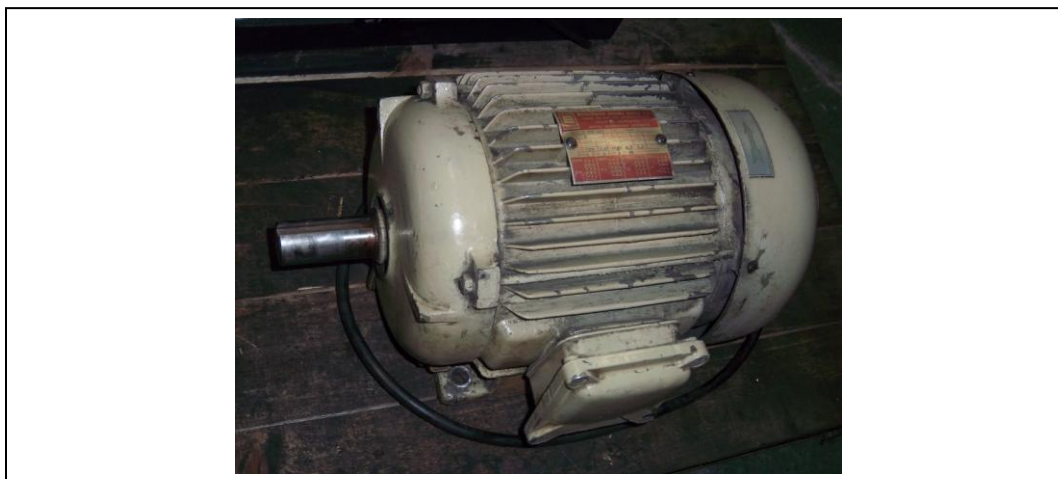
Figura 209 – Motor elétrico.

Este foi o motor que se encontrava disponível para os testes do compressor. Durante o seu funcionamento, percebeu-se que um esforço maior era exigido do motor, excedendo sua corrente máxima de trabalho, quando aumentava a excentricidade. O inversor desligava, interrompendo o funcionamento do compressor. A corrente durante o funcionamento chegava a 20 A, excedendo em muito a corrente máxima de trabalho, que é 11 A, de acordo com o medido com o alicate amperímetro.
