## 6 Apresentação e Análise dos Resultados

### 6.2. Resultados obtidos

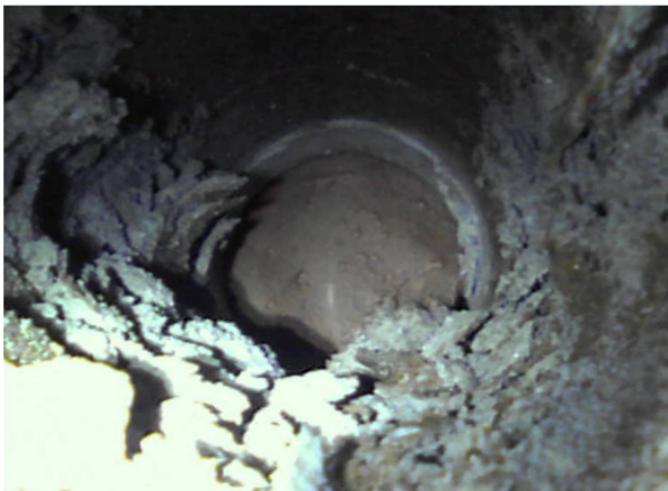
O início do *breakout* foi a partir do minuto 12’30 na carga no eixo “Z” de 1400 psi, processo observado por médio da câmara filmadora instalado dentro do furo, onde as paredes laterais foram alterando-se por efeitos de concentração de tensões até produzir os sólidos que foram preenchendo parcialmente o furo, como mostra a Figura 6.1, onde foi observado o breakout desenvolvido na carga de 2600 psi no minuto 22 do ensaio. Este comportamento se apresentou de forma similar nos três ensaios executados.

Figura 6.1 – “Caso *Breakout* com aplicação de carga no eixo “Y” até os 600psi”, no minuto 22’00.

Das comparações dos dois casos, observa-se que o *breakout* de cargas em “Y” e “Z” de 600psi, tem menor resistência aos carregamentos, mas o tempo do processo do desenvolvimento do *breakout* é mais longo. Já no segundo caso de cargas em “Y” e “Z” de 1000 psi a resistência foi maior, mas o tempo do desenvolvimento do *breakout* foi mais curto, para um mesmo tipo de *breakout*, como mostram as Figuras 6.1 e 6.2 com os respectivos tempos.

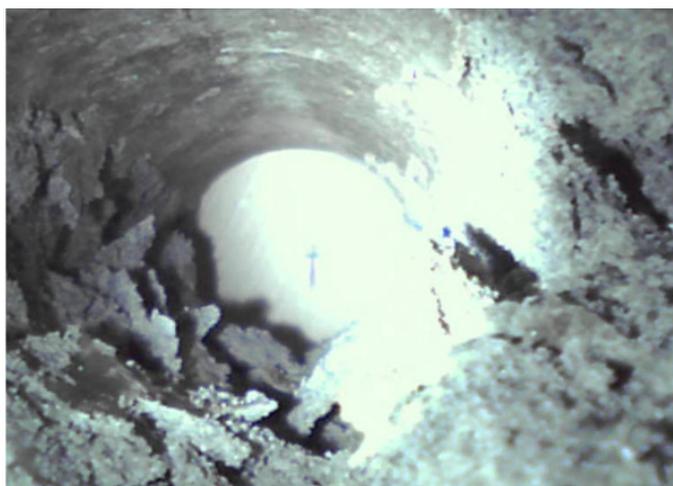
O início do *breakout* no bloco-2 foi a partir do minuto 13’00 na carga de 1600 psi, este fenômeno foi registrado pela câmara filmadora, já no minuto 19’00 na carga de 2800 psi se teve uma imagem do processo de produção de sólidos como mostra a Figura 6.2.

Figura 6.2 – “Caso *Breakout* com aplicação de carga no eixo “Y” até os 1000psi”, no minuto 19’00.

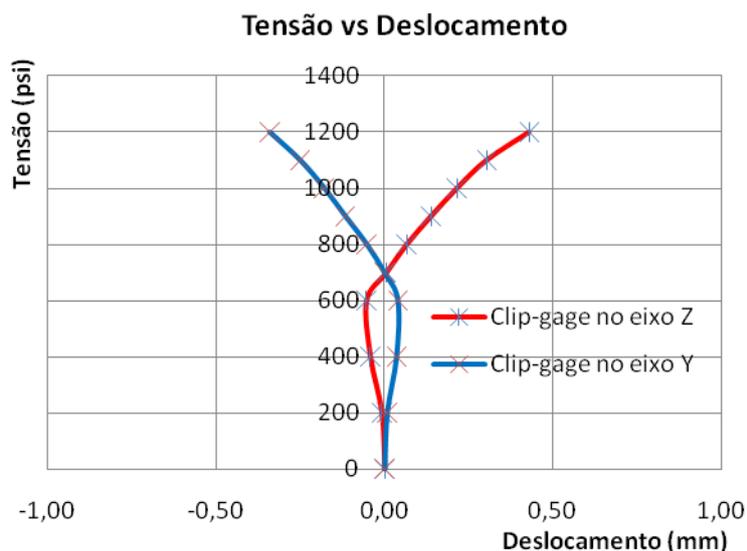
A Figura 6.3, mostra a seqüência de deslocamentos, o clip-vertical tem uma deformação por compressão onde o deslocamento foi em torno de 0,43 mm, já o clip-horizontal tem uma deformação por tração onde o deslocamento foi de -0,34 mm, esses deslocamentos indicam uma pequena ovalização do tubo até a carga de 1200 psi.

Figura 6.3 - Curvas dos deslocamentos no eixo Z e Y.

Na Figura 6.3, pode se notar que durante as cargas nos eixos “Y” e “Z” o clip-gage Z teve uma ligeira deformação por extensão e no clip-gage Y por compressão, este fenômeno pode ser ocasionado pela primeira vez de uso do transdutor, também pelo encostamento inicial dos atuadores no eixo “Y” e “Z” com cargas possivelmente desiguais.

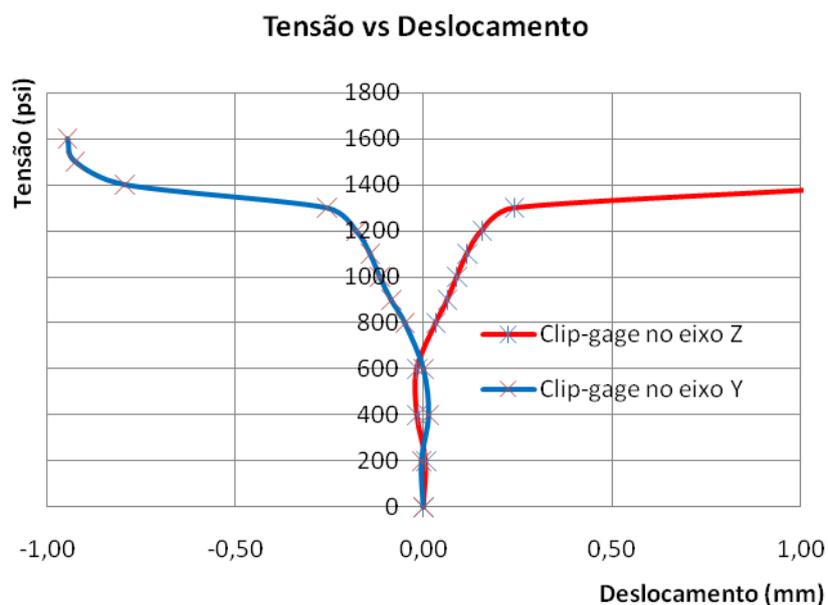
Neste ensaio se reutilizou o bloco A-1a denominado A-1b. O procedimento foi realizado considerando a nova seqüência com incremento de cargas depois da ultima leitura estabilizada do carregamento anterior, obtendo-se o seguinte gráfico, como mostra a Figura 6.4.

Figura 6.4 - Curvas dos deslocamentos no eixo “Z” e “Y”.

As curvas indicam uma ruptura no bloco na carga de 1300 psi aproximadamente, que também foi percebido no momento de acrescentar as cargas, não oferecendo resistência alguma. O bloco ficou fraturado como mostra a Figura 6.5 (a) e 6.5 (b)

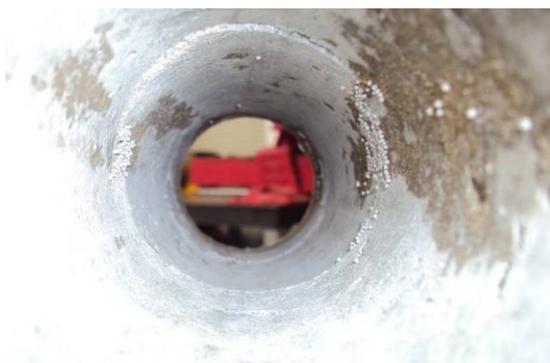
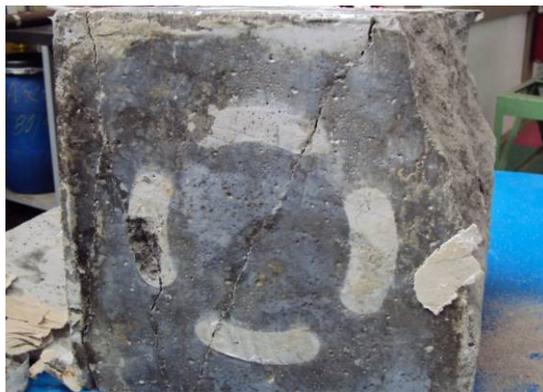
(a) – Fratura interna do bloco.

Figura 6.5 (b) – Fraturas no bloco A-1b.

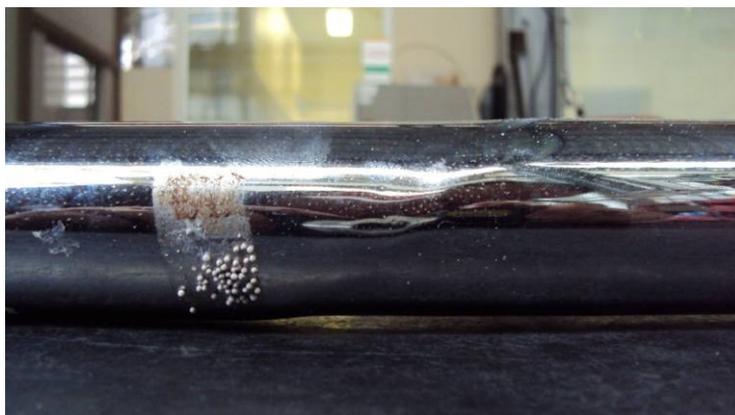
Produto das pressões aplicadas foi observado marcas dos grãos do *gravel pack* na superfície externa do tubo e do mesmo modo um esmagamento devido á fratura sofrido pelo bloco, como mostra a Figura 6.6.

Figura 6.6 - Esmagamento do tubo pelo fraturamento.

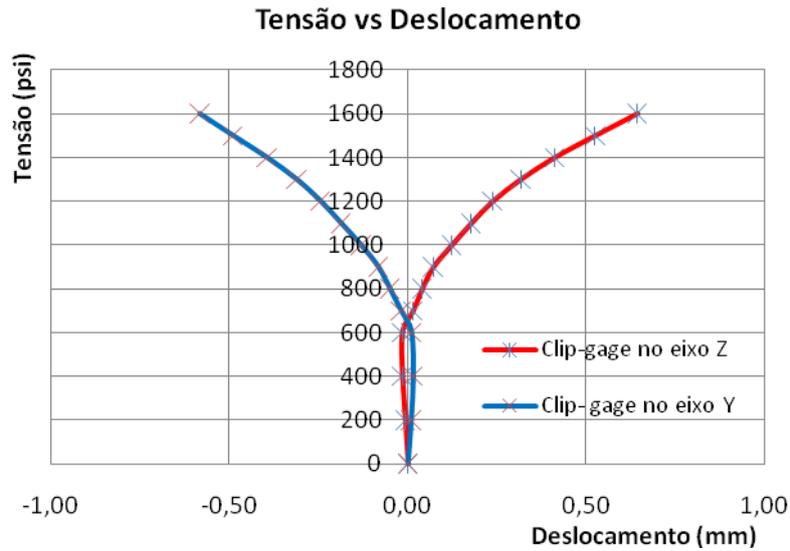
Com a nova seqüência de carregamentos definidos foi executado o ensaio, tendo como resultado uma curva mais estável, como mostra a Figura 6.7, o clip-gage Z tem um deslocamento por compressão de 0,64 mm que é maior que o deslocamento por tração de -0,58 mm do clip-gage Y.

Figura 6.7 – Curva Tensão VS Deslocamento.

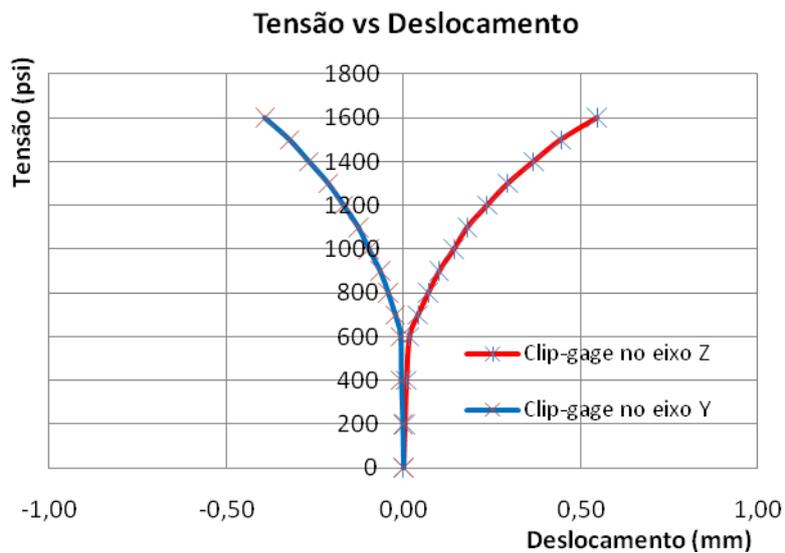
Nas curvas de tensão vs deslocamento, como mostra a Figura 6.8 se apresenta similar á curva do bloco A-2, tendo ambas um deslocamento por compressão em “Z” que é maior que da tração em “Y”.

Figura 6.8 – Curva Tensão vs Deslocamento.

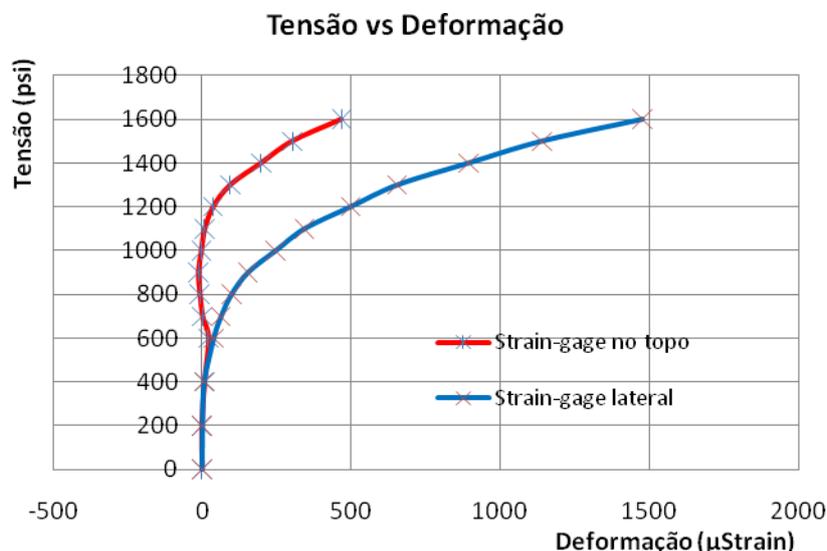
A Figura 6.9 mostra as deformações sofridas do tubo nas regiões onde foram colados os strain gage.

Figura 6.9 – Curva Tensão vs Deformação.

Na fase de carregamento nos eixos “Z” e “Y” o transdutor e os *strain gage* indicaram uma estabilidade contínua segundo as curvas mostradas nos gráficos, até que se deu início aos carregamentos desviadores, onde os deslocamentos em “Z”, por compressão eram maiores que os deslocamentos em “Y” por extensão, em quanto o extensômetro no topo mostraram-se quase estável até os 1100psi, depois com os incrementos de cargas a curva mostrou deformações por compressão, já no caso do extensômetro lateral mostrou uma curva contínua de deformação por compressão.

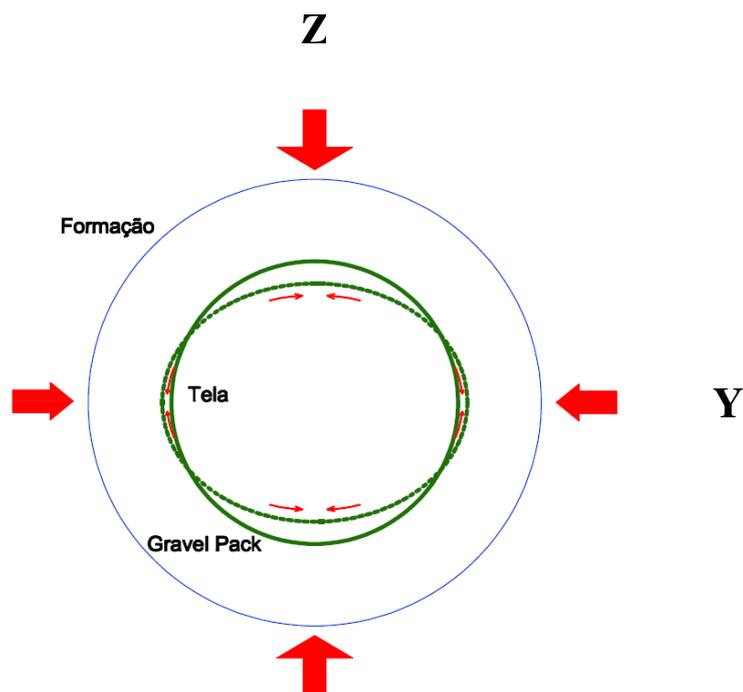
As curvas do transdutor indicam uma ovalização do tubo com um maior deslocamento por compressão no eixo “Z” resultante das cargas desviadoras, já no caso dos *strain gages* são devidas à resistência do tubo que tem ante as cargas aplicadas e ao comportamento do gravel pack que é provável que se reacomoda dependendo das cargas. A figura 6.10, mostra a interpretação das leituras por médio de um esboço.

Figura 6.10 - Deformação do tubo pelas cargas aplicadas, segundo as curvas obtidas.

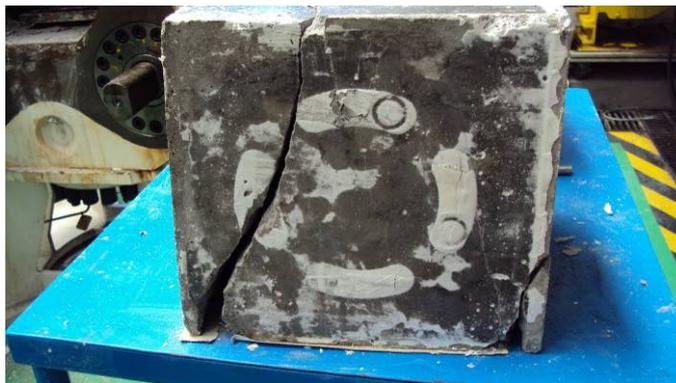
Na Figura 6.11, observa-se a fratura sofrida pelo bloco, provavelmente esta teve maior desenvolvimento no intervalo da curva de 1400 psi a 1500 psi, como mostra a Figura 6.12, onde tem um deslocamento maior que nos outros intervalos de cargas aplicadas, como mostra as curvas na mesma figura.

Figura 6.11 – Fraturamento do bloco B-1.

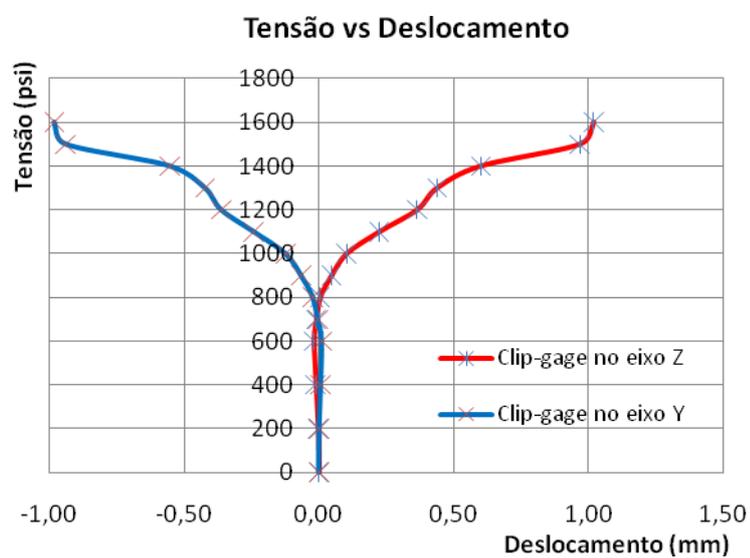
Do ensaio foi observado que segundo as trajetórias das curvas mostradas na figura 6.12, elas têm quase a mesma proporção, sendo um pouco maiores os deslocamentos do *clip-gage Z*, o que indica que no final se tem uma forma ovalizada do tubo, com o eixo “Z” de menor comprimento, este comportamento é atribuído á deformação do furo e aos grãos do gravel que possivelmente tem um reacomodo no início dos carregamentos.

Figura 6.12 – Curva Tensão vs Deslocamento.

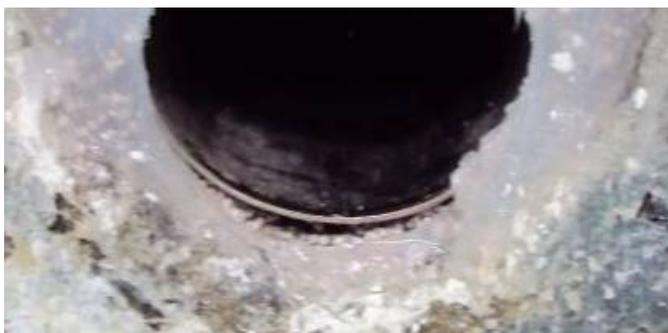
No final do ensaio, foi observado que os grãos do *gravel pack* tinham se mobilizado para a base do tubo e a tampa de selagem que não resistiu as pressões, como mostra a Figura 6.13.

Figura 6.13 – Grãos de *gravel pack* mobilizados embaixo do tubo.

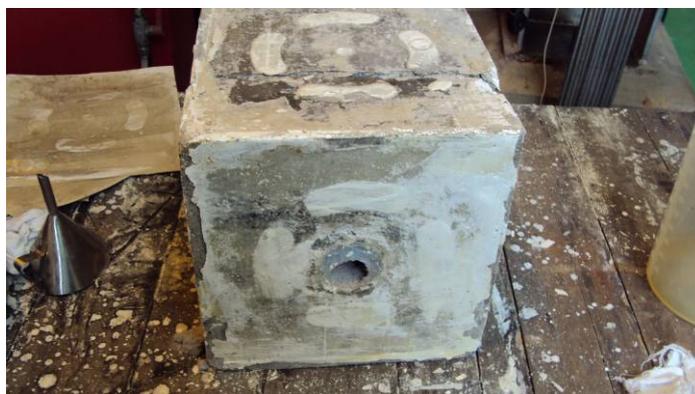
O comportamento do bloco foi o similar ao bloco prévio B-1, o fraturamento foi muito parecido, como mostra a Figura 6.14, mas as curvas foram um pouco mais estáveis, se pode atribuir esse desempenho ao maior cuidado para o preenchimento e selado do *gravel pack*, que reteve melhor os grãos dentro do bloco.

Figura 6.14 – Fraturamento do bloco B-2.

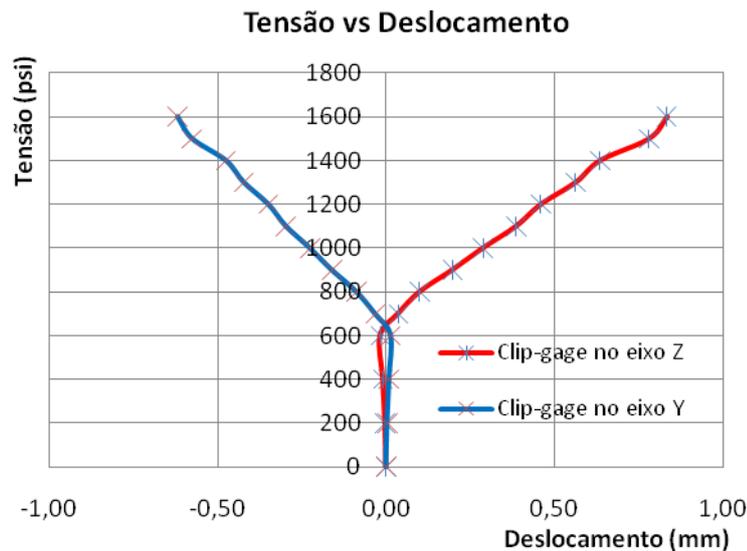
Como no ensaio anterior se obteve no intervalo da carga de 1400 psi a 1500 psi o maior deslocamento dos clips nas curvas, e no final, como observado anteriormente, o deslocamento na vertical foi o maior, como mostra a Figura 6.15.

Figura 6.15 – Tensão vs Deslocamento.

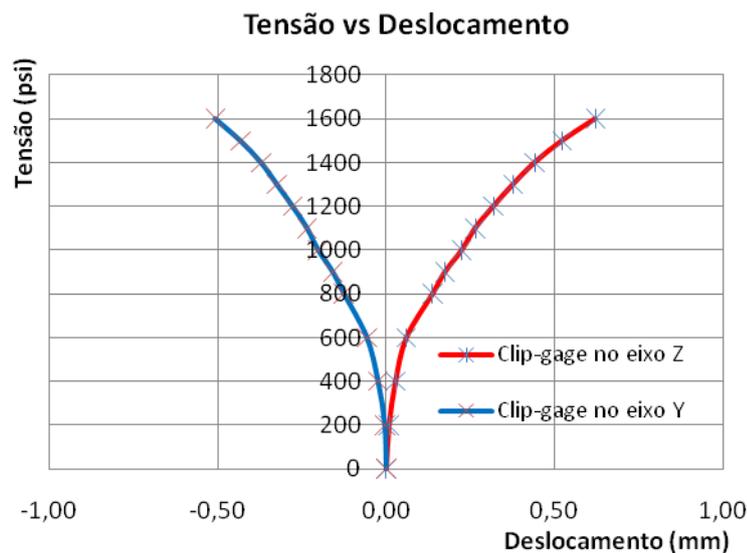
Neste ensaio se teve uma pequena variação nas curvas de confinamento, este efeito pode ser causado no momento de encostar os atuadores no início do ensaio, antes de aplicar a cargas nos eixos “Z” e “Y”, mas o comportamento deste bloco foi similar aos casos anteriores, como mostra a Figura 6.16, também o deslocamento no eixo vertical foi maior que do eixo horizontal.

Figura 6.16 – Tensão vs Deslocamento.

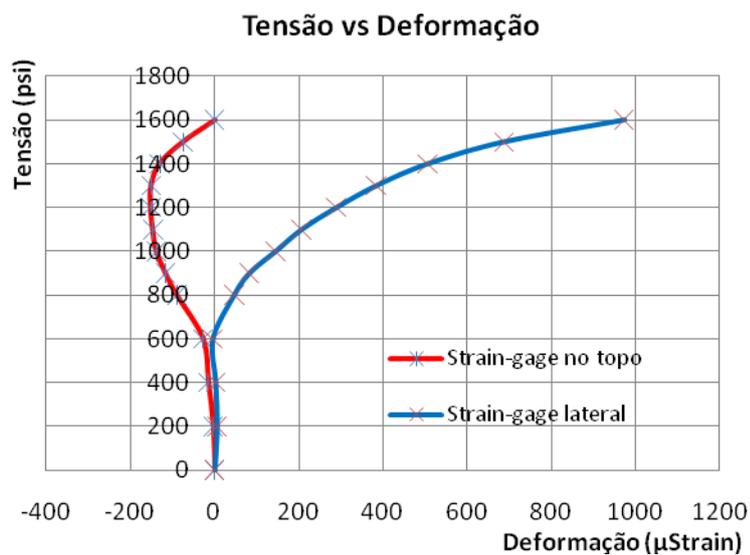
O tubo utilizado teve dois extensômetros como no caso do bloco A-3, estes registraram as deformações suportadas pelo tubo, segundo as curvas pode-se interpretar no início das cargas desviadoras, que o tubo por estar encostado na base do furo teve maior deslocamento vertical motivando como indica o *strain gage Z* uma deformação de tração, que depois com os incrementos nas cargas de 1100 psi e 1400 psi aproximadamente, se teve uma deformação constante até que passou a ter uma deformação por compressão, como mostra a figura 6.17. Pelas curvas mostradas se pode entender que as pressões no contorno do tubo vão aumentado e produzindo alterações que foram desde o início com um possível reacomodo dos grãos do *gravel* até uma posterior rigidez dando uma deformação no eixo de maior carga.

Figura 6.17 – Tensão vs Deformação.

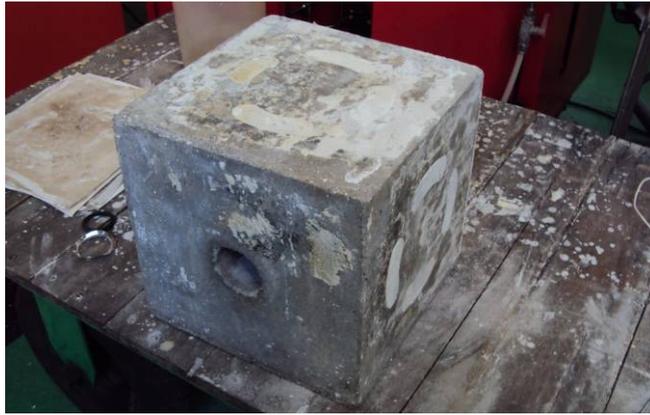
Neste ensaio não se teve essa curva pronunciada deslocamentos de 1400psi até 1500 psi. Finalizado o ensaio o bloco não teve fratura alguma, como mostra a Figura 6.18.

Figura 6.18 – Bloco sem fraturas no final do ensaio.

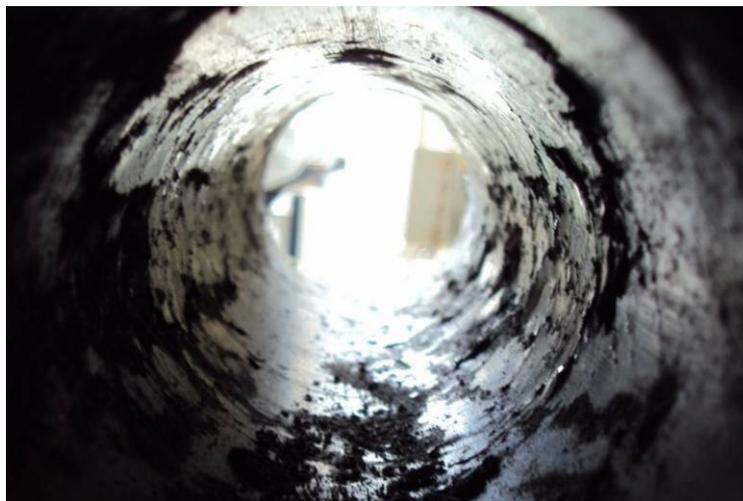
Este bloco não chegou a gerar detritos para preencher o espaço vazio entre o furo e o tubo, o que foi notado é que a partir da carga 1400 psi o bloco precisou de um continuo aumento de pressão para que seja mantida uma determinada carga no bloco, o que pode indicar uma redução da resistência do material devido ao fraturamento do mesmo.

Pode-se observar na Figura 6.19 o interior do furo, depois dos carregamentos no bloco C1, que atingiram os 1800 psi.

Figura 6.19 – Interior do furo fraturado do bloco C-1.

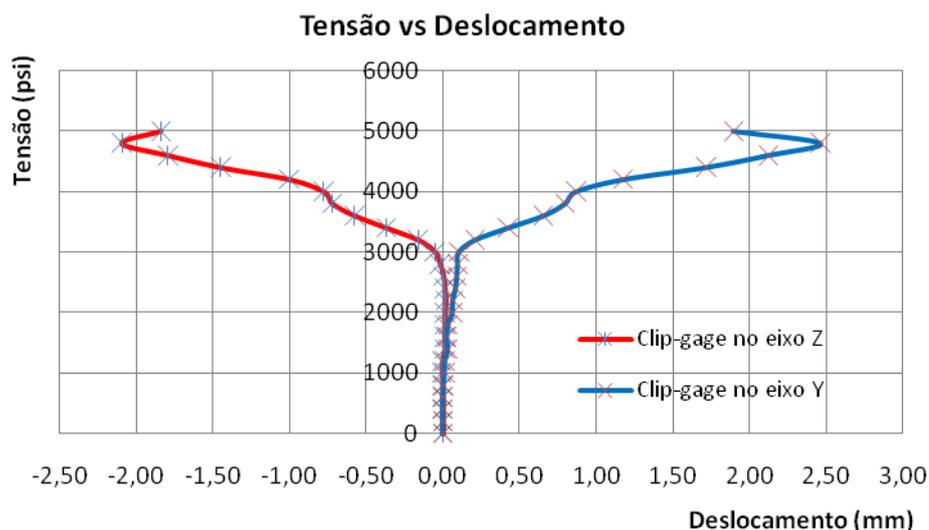
A produção de sólidos começou aos 9 min de ensaio na carga de 1400 psi como mostra o vídeo SA-2, e o início das deformações do tubo foi a partir do minuto 24 na carga de 2800 psi como mostra a Figura 6.20. No eixo “Z” o deslocamento (por extensão) foi menor, e no eixo “Y” o deslocamento (por compressão) foi maior produzindo a ovalização.

Figura 6.20 – Tensão vs Deslocamento do bloco C-2.

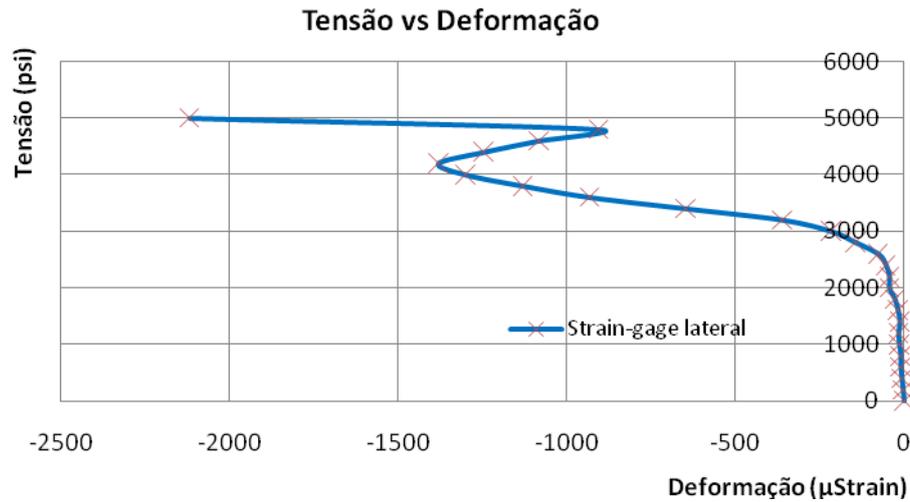
Na carga de 4400 psi, (Figura 6.21) teve-se uma mudança na direção da curva devido a que as tensões de tração ocasionadas pelas pressões laterais gradualmente passaram a ser de compressão devido a que as cargas maiores começaram a ser aplicadas no eixo vertical do tubo pelos arcos do topo e base do furo como mostra o vídeo AS-2 até que na carga de 5000 psi muda outra vez a direção, mas nesta vez é ocasionada pela queda de pressão. Deve-se notar que os *strain gage* são mais sensíveis em comparação com o transdutor de deslocamento.

Figura 6.21 – Tensão vs Deformação do Strain-lateral no bloco C-2.

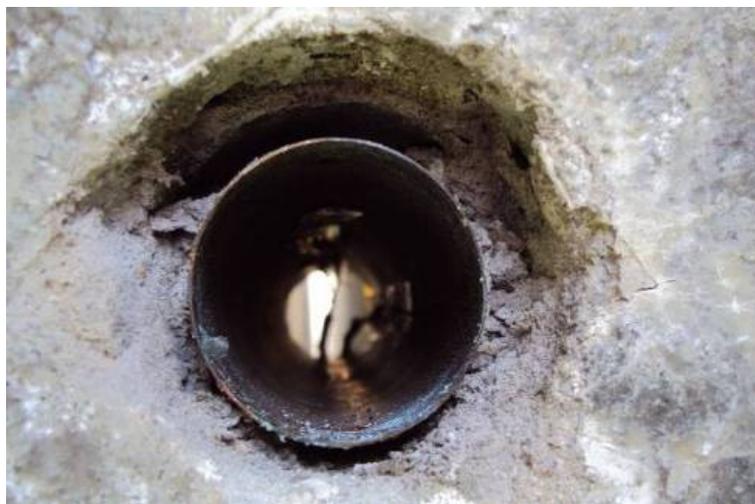
No final do ensaio, o tubo ficou ovalizado como consequência da pressão exercida pelos sólidos produzidos nas laterais, como mostra a Figura 6.22.

Figura 6.22 – Tubo ovalizado pelos sólidos produzidos.

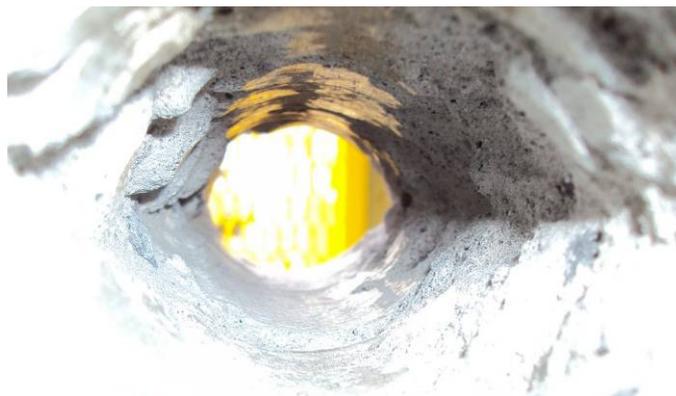
O tubo foi retirado do furo junto com os sólidos produzidos e o formato é como se mostra na Figura 6.23.

Figura 6.23 – Formato (*Breakout*) depois dos carregamentos.

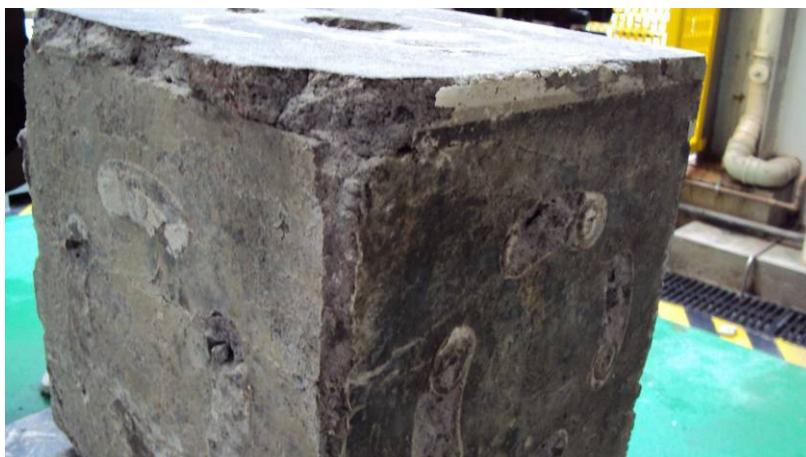
O bloco depois de retirado da câmara se manteve inteiro, não tinha fraturas, mas apresentou fissuras quase paralelas aos eixos “Z” e “Y”, como mostra a Figura 6.24.

Figura 6.24 – Bloco C-2 depois dos carregamentos.

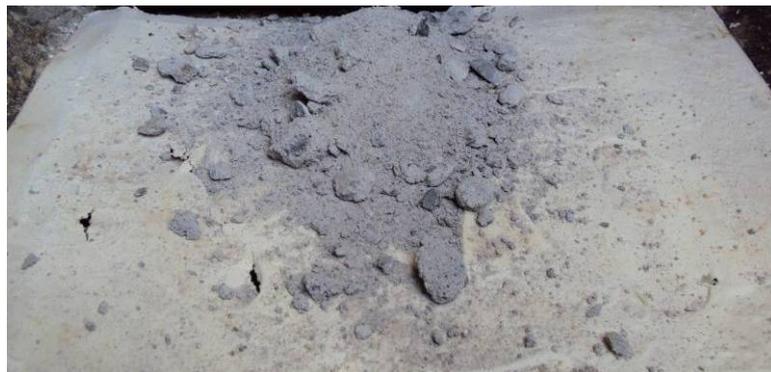
Na Figura 6.25, mostra os sólidos produzidos de diferentes formas e tamanhos extraídos do interior do furo.

Figura 6.25 – Sólidos produzidos no interior do furo.

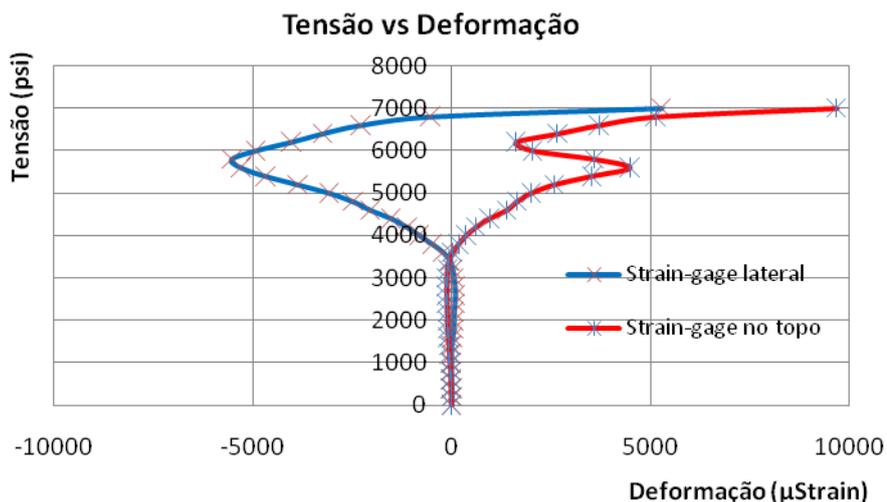
O transdutor de deslocamento ficou danificado no ensaio anterior, o que o causou a utilização unicamente do tubo instrumentado. A figura 6.26, mostra as deformações sofridas pelo tubo, que deram começo na carga de 3600 psi, onde o strain horizontal teve deformações por extensão até os 6000 psi para logo passar gradualmente para deformações por compressão, do mesmo modo o strain vertical teve uma mudança gradual de deformação de compressão para extensão na carga de 5800 psi,

Figura 6.26 – Curvas de tensão vs deformação do bloco C-3

O tubo foi analisado visualmente para conferir as curvas de deformações da Figura 6.26, e especificamente a curva gerada na carga de 6400 psi do *strain*
