## 4 Análise e Discussão Dos Resultados

Neste capítulo serão apresentados os resultados obtidos com vistas a avaliar a eficiência do revestimento de alumina na proteção do aço P92 exposto a atmosferas características do processo de oxicombustão. Da mesma forma, a importância da integridade do revestimento será avaliada a partir de riscos produzidos na superfície da alumina antes do tratamento de oxidação.

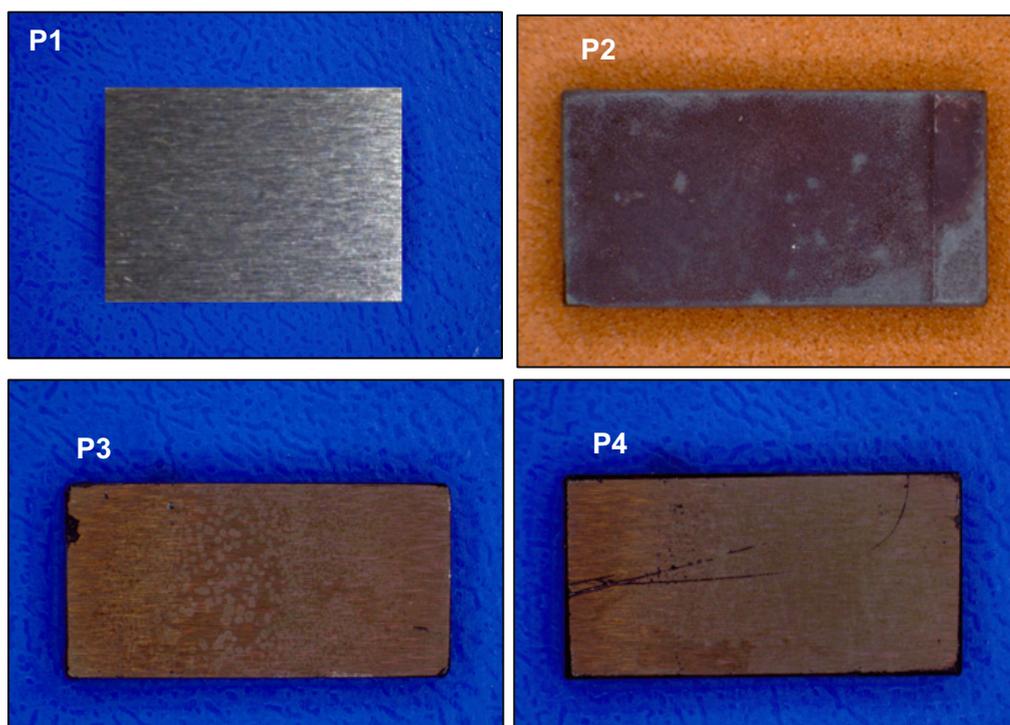
**Figura 33:** Micrografias obtidas por estereoscopia da superfície amostras P1) aço material base P2) aço base oxidado, P3) aço base com revestimento de alumina e oxidado e P4) aço base com um risco no revestimento de alumina antes da oxidação

Na **Figura 33**, a imagem da amostra P1 corresponde ao material base de Fe-Cr, ou seja, da liga que não recebeu nenhum tratamento; a imagem indicada como P2, que corresponde à amostra oxidada sem revestimento, apresenta uma coloração avermelhada com regiões cinzentas nas bordas. Segundo reportado na literatura, superfícies avermelhadas são características da presença de hematita em óxidos desenvolvidos até 610°C. No entanto a coloração cinzenta ocorre em

processos de formação do óxido a 650°C; a amostra P2 foi tratada a 650°C, pelo que se infere que neste caso, possivelmente a superfície vermelha está evoluindo para cinzenta. Na superfície da amostra P3, que recebeu um revestimento de alumina, observa-se a presença de alguns pontos claros. Conforme M. Nofit et al [49], estes pontos se referem a aglomerados formados na preparação do Sol-Gel, enquanto a amostra P4, apresenta dois riscos, realizados propositalmente para o estudo do efeito deste tipo de falha na resistência à corrosão do material.

A seguir, são apresentados os resultados das análises realizadas por estereoscopia, microscopia óptica e microscopia eletrônica de varredura nas amostras P1, P2, P3 e P4, cujas características de tratamento estão descritas na **Figura 24** do capítulo 3.

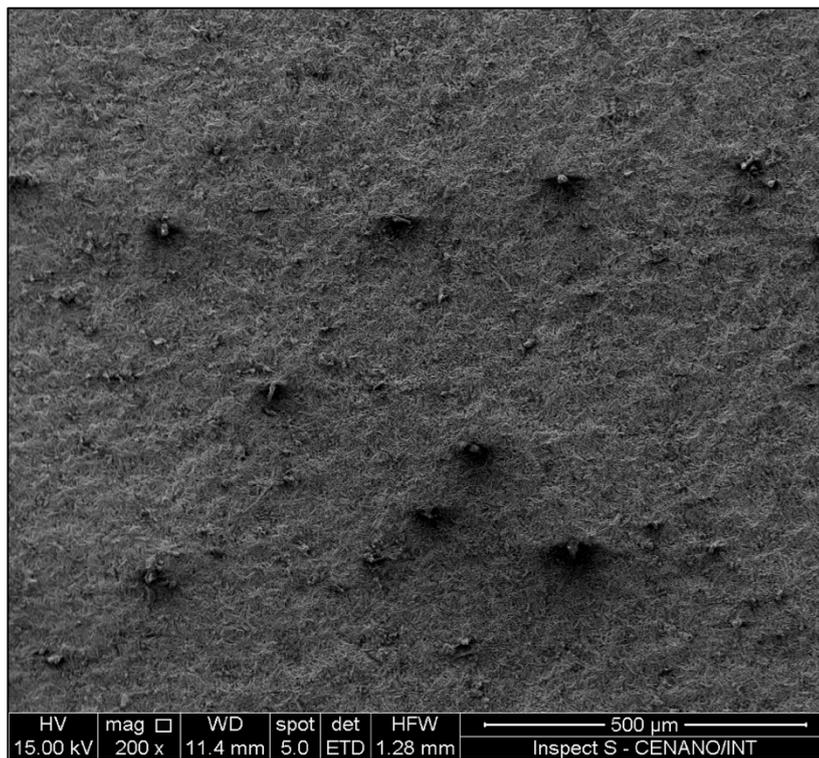
**A Figura 34** mostra a morfologia da superfície da amostra P2, que apresenta a formação de alguns nódulos. Os nódulos representam crescimento irregular no crescimento dos óxidos de ferro, hematita e magnetita, que são produzidos durante a oxidação devido ao movimento dos íons de ferro migrando para fora [33]. Não foi observada a presença de descamação ou ruptura do filme na superfície nas condições de oxidação por 650°C e 2000h.

**Figura 34:** Superfície do aço P92 oxidado com gás oxcombustão a 650°C por 2000h. Imagem de MEV com uma magnificação de 200x.

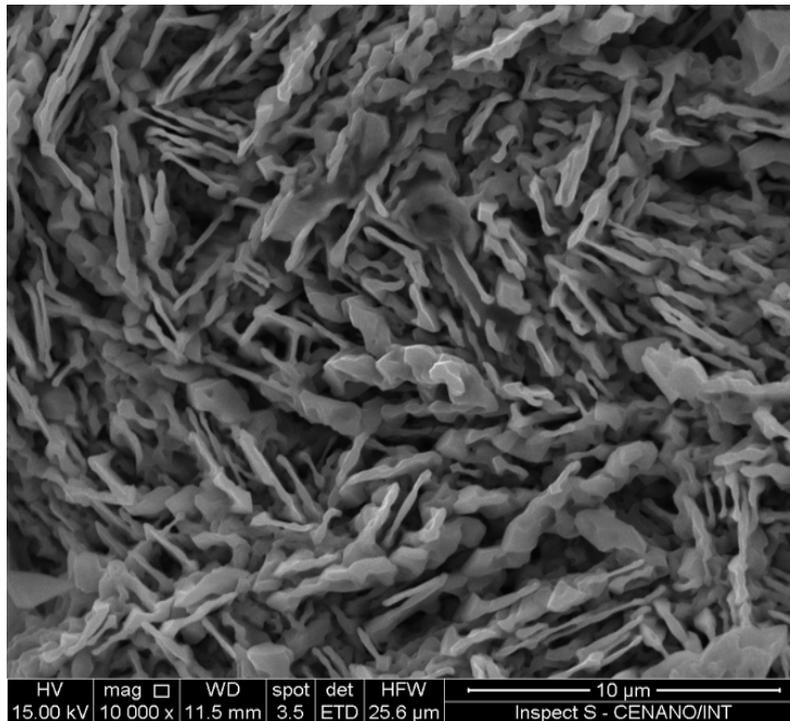
Uma imagem com maior magnificação é mostrada na **Figura 35**. Nesta imagem é possível observar formações com formato de agulha (*whiskers*). Segundo a literatura, quando óxidos se formam em temperaturas até 610 °C, agulhas pontudas e perpendiculares à superfície correspondem a formações de hematita [36].

K.Chandra et al. [38] reportam que em temperaturas de 650 °C, e sob as mesmas condições de oxidação utilizadas no presente estudo, a coloração da superfície seria cinzenta e com morfologia de esponja ao invés de agulhas. A **Figura 35** mostra que as agulhas da amostra P2 são pouco pontudas e com perda da perpendicularidade em relação à superfície; isto reforça a ideia da possível evolução da superfície avermelhada com agulhas para uma superfície cinzenta mais plana e com morfologia esponjosa por causa da temperatura do ensaio de oxidação da amostra P2.

**Figura 35: Micrografia obtida por MEV operando a 15 kV, utilizando detector de elétrons secundários e magnificação de 10000 x.**

No intuito de analisar a composição química da superfície com formações tipo-agulha e as formações nodulares observadas na **Figura 35**, foram realizadas análises de EDS nas regiões indicadas na **Figura 36**.

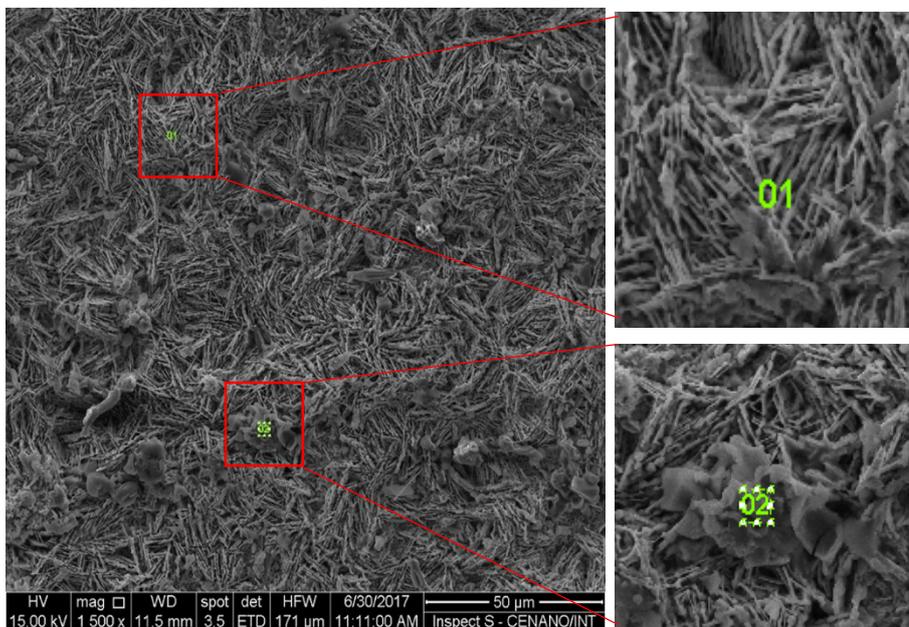
**Figura 36: Micrografia obtida por MEV operando a 15 kV, utilizando detector de elétrons secundários e magnificação de 10000 x.**

Os resultados das análises por EDS, apresentados na Tabela 2, mostram a composição química do ponto 1, região com formações tipo-agulha, e do ponto 2, contendo uma formação nodular.

Pelo resultado obtido pela análise de EDS pode-se verificar que a superfície contendo agulhas apresenta óxido de ferro correspondente à hematita conforme descrito na literatura. Já as formações nodulares correspondem a hematita contendo enxofre.

Os resultados de EDS (**Tabela 3**) no ponto 1 confirmaram uma composição similar aos elementos do ponto 1 da imagem da **Figura 36**. Já no ponto 2 uma maior concentração de manganês e enxofre foram evidenciados; o que significa uma maior deposição destes gases em regiões com presença de vazios.

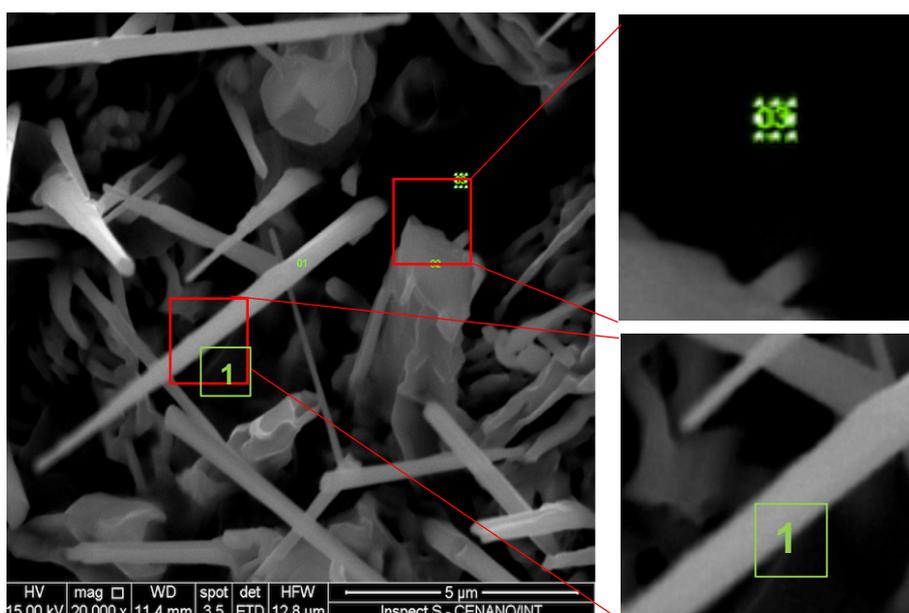
Uma imagem adicional (**Figura 37**) confirma a perpendicularidade das agulhas, onde se refere à camada de hematita. Foram realizadas análises de EDS nas regiões indicadas nessa mesma figura.

**Figura 37: Micrografia obtida por MEV operando a 15 kV, utilizando detector de elétrons secundários e magnificação de 20000 x.**

A pequena dimensão das agulhas não permitiu uma determinação precisa da composição do ponto 1 (região clara), por outro lado, na região escura é possível observar a presença de manganês e enxofre (**Tabela 3**), sugerindo a formação de sulfetos, o que não é comum na parte externa da camada oxidada. Na realidade, a presença de sulfetos é esperada nas regiões internas, como reportado por S. Brozowsra [37], que observou a presença de sulfetos de Cr e Mn na interface óxido metal do aço P92 após a combustão na faixa de temperaturas entre 580°C e 650°C.

ocorre o crescimento do espinélio ( $\text{FeCr}_2\text{O}_4$ ), que cresce para o interior da liga pela entrada de íons oxigênio, como observado nas **Figuras 37 e 38**.

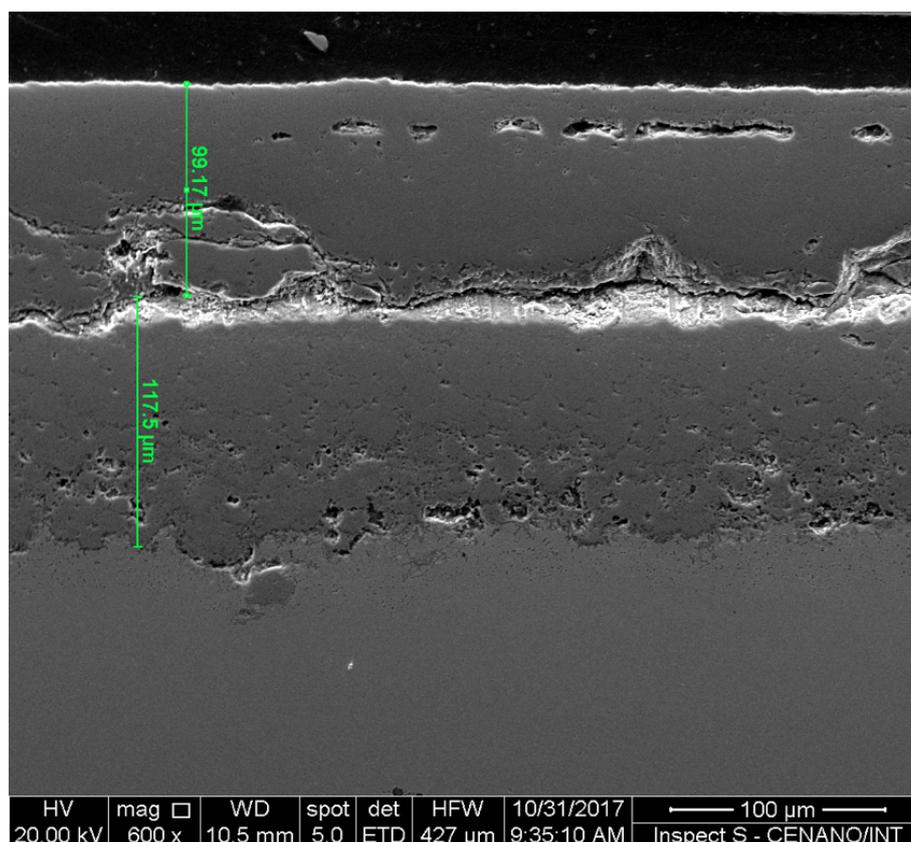
A **Figura 38** apresenta uma imagem por MEV da seção transversal da amostra P2 e foi utilizada para ilustrar a estrutura das camadas de óxidos formadas. Observam-se nessa imagem características de aderência ao substrato, além de uma camada densa e porosa típica de óxidos protetores.

Nesta mesma imagem, duas camadas distintas são observadas, uma interna e outra externa. A interna contém uma camada maior com dimensões de  $\pm 117,5\mu\text{m}$  e a externa com  $\pm 99,17\mu\text{m}$ . Além disso, também se pode observar uma interface que divide as duas camadas com uma região mais clara.

**Figura 38: MEV Seção transversal de amostra do aço P92 oxidada a 650°C por 2000h. Camada interna: óxidos contendo Ferro e Cromo; Camada externa: óxidos de Ferro.**

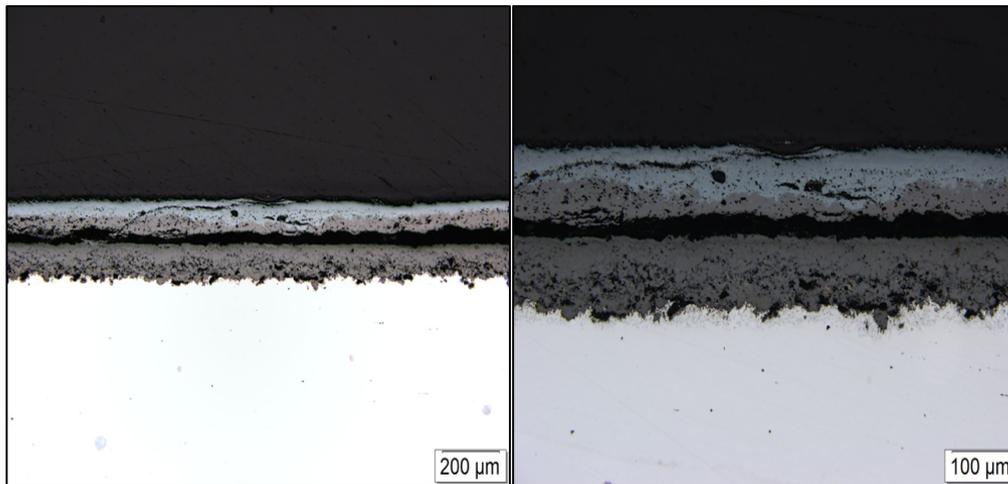
Observação por microscopia óptica (**Figura 39**) permitiu distinguir as diferentes camadas de óxidos formadas. A camada mais externa, que corresponde à região em contato com o maior potencial de oxigênio é formada por hematita ( $\text{Fe}_2\text{O}_3$ ), seguida por Magnetita ( $\text{Fe}_3\text{O}_4$ ). Estes óxidos crescem pela migração de cátions de Ferro para o exterior onde se combinam com o oxigênio. A região horizontal escura que divide as duas camadas oxidadas corresponde à superfície externa original e abaixo dela

**Figura 39: Caracterização metalográfica da seção transversal das camadas de óxido formadas em aço P92 a 650°C por 2000h.**

As camadas de óxido das **Figuras 39 e 40** apresentam dois contrastes de cores nas camadas interna e externa. A parte exterior da camada externa, com o contraste cinza claro, é hematita, enquanto a parte da camada com contraste cinza-escuro é magnetita. A camada interna com um contraste mais escuro se refere ao óxido rico em cromo caracterizado como espinélio,  $\text{FeCr}_2\text{O}_4$ .

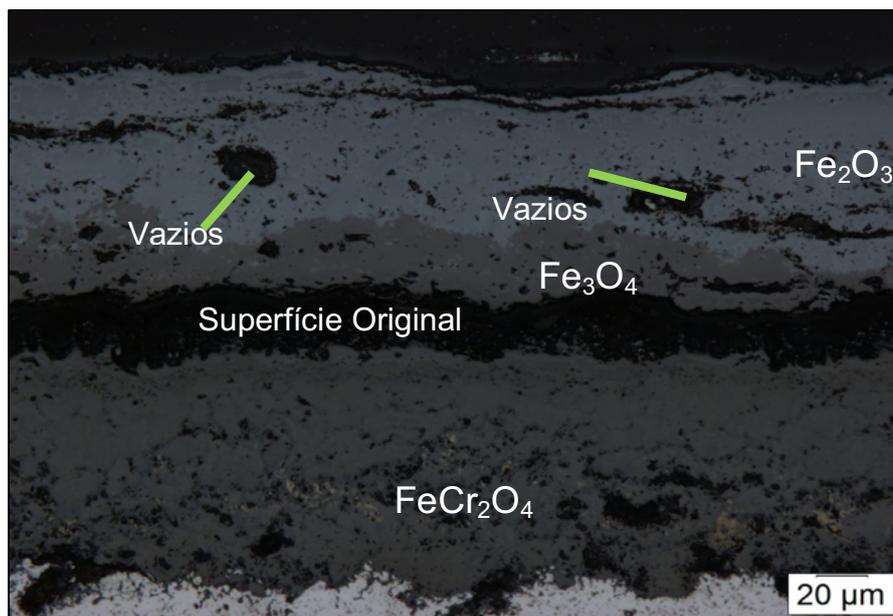
**Figura 40: Formação de camadas de óxido hematita, magnetita e cromo-espinélio num aço P92 oxidado a 650°C por 2000h.**

Observa-se que o óxido interno é aderente ao substrato porque não apresenta uma separação significativa, enquanto na camada externa são encontrados poros e algumas trincas. É interessante notar como, neste caso, o contraste de cores conseguido com a metalografia permite a identificação dos óxidos formados.

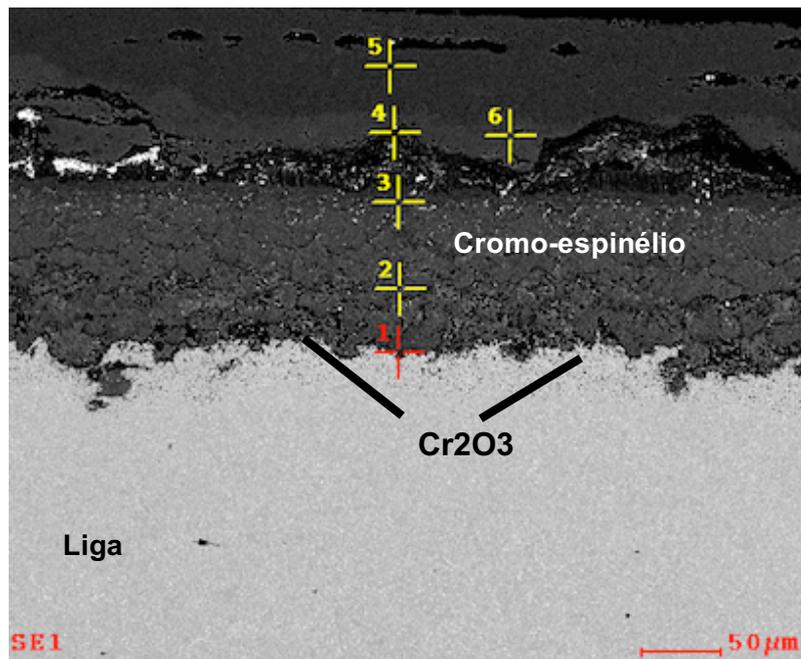
Na **Figura 41** são observadas duas camadas de óxido, uma interna e outra externa, formadas durante a oxidação com gás de oxidocombustão. Se confirmou por meio de EDS (**Tabela 4**) a presença de uma camada interna rica em Cr, porosa com alguns vazios, enquanto a externa é densa e compacta.

**Figura 41:** Seção transversal ilustrando a formação das camadas de óxido no aço P92 oxidada a 650°C por 2000h numa atmosfera de oxicombustão. Camada interna (Cromo espinélio  $\text{FeCr}_2\text{O}_4$ ), camada externa ( $\text{Fe}_3\text{O}_4$  e  $\text{Fe}_2\text{O}_3$ ).

A análise de EDS no ponto 1 confirma a há na interface uma região óxido rico em cromo ( $\text{Cr}_2\text{O}_3$ ) seguido da camada protetora  $\text{FeCr}_2\text{O}_4$ -espinélio. A presença desta camada rica em Cr evita um aumento da taxa de corrosão pela difusão do cátions de ferro para fora e formação de nódulos [50]. A **Figura 42** confirma a presença deste óxido protetor.

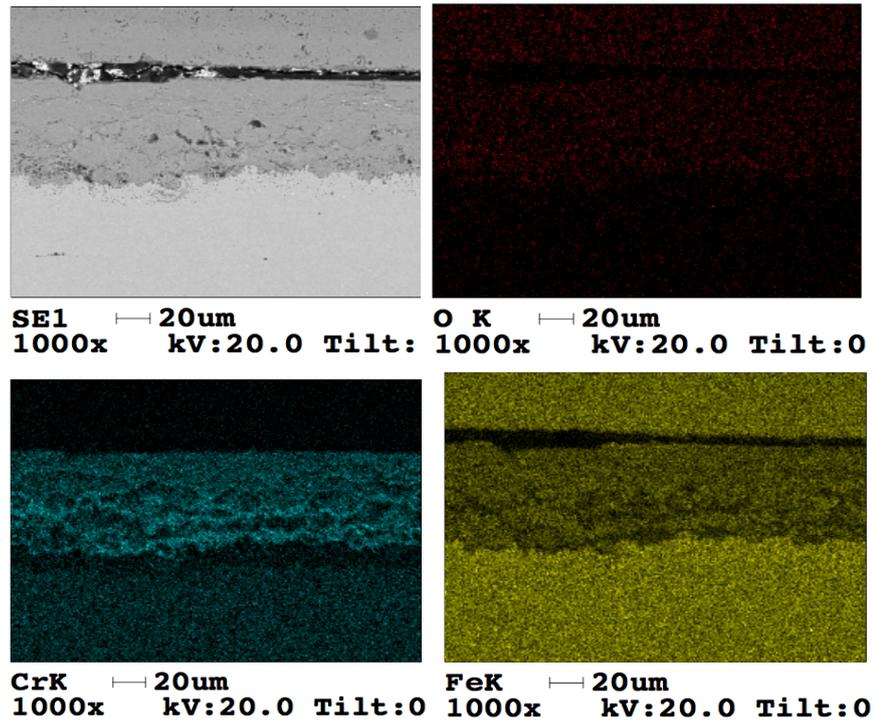
Figura 42: Mapeamento MEV/EDS da seção transversal do aço P92 oxidado a 650°C por 2000h numa atmosfera de oxicombustão.

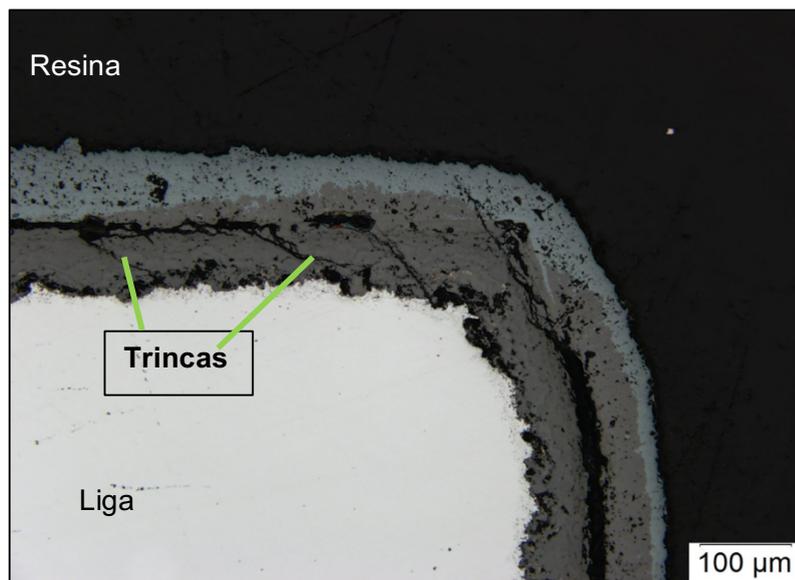
O efeito da geometria nas formações de trincas e vazios pode ser observado na Figura 43.

Figura 43: Óxido formado no canto da amostra P92 após oxidação a 650°C a 2000h.

No canto da amostra pode-se notar a ocorrência de trincas, principalmente na camada interna de  $\text{FeCr}_2\text{O}_4$ -espinélio. Além disso, se observam vazios na interface metal/óxido, revelando um elevado grau de descontinuidade e parcial degradação. As trincas podem ter sido causadas pelo campo de tensões atuante durante o crescimento do óxido e/ou devido a tensões térmicas geradas durante o resfriamento.

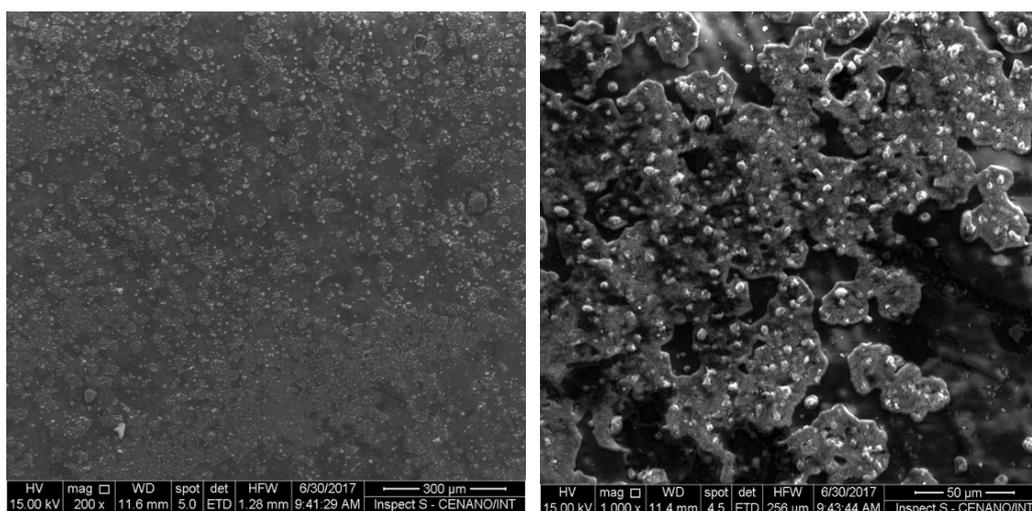
A Imagem da seção de topo do aço P92 com revestimento de alumina oxidado com um gás de oxcombustão a  $650^\circ\text{C}$  por 2000h (amostra P3) é mostrada na **Figura 44**. Foram detectados alguns aglomerados dispersos sobre a camada de alumina.

**Figura 44:** Micrografia da amostra P3 obtida por MEV operando a 15 kV, utilizando detector de elétrons secundários e magnificação de 200 x.

A **Figura 44**, revela uma camada porosa, típica do revestimento de alumina ( $\text{Al}_2\text{O}_3$ ). Alguns nódulos e vales na camada são melhor observados numa imagem com maior magnificação, como apresentado na **Figura 45**.

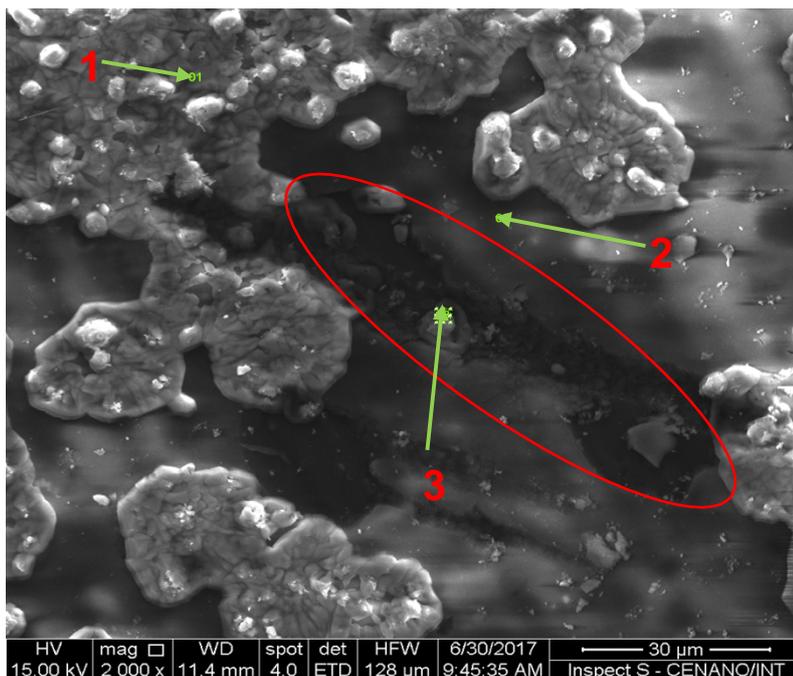
**Figura 45: Aspecto superficial da amostra P3 obtida por MEV operando a 15 kV, utilizando detector de elétrons secundários e magnificação de 2000x**

Na imagem da **Figura 45**, se observa uma superfície com a presença de uma pequena fissura e regiões com nódulos mais pronunciados. O vale delimitado em vermelho é comumente observado em revestimentos de alumina, mas que não representa uma desvantagem ao revestimento [25]. No ponto 3 da **Figura 45** se mostra uma formação nodular surgindo de maneira a preencher o vale; a análise por EDS (Vide ponto 3 da **Tabela 5**) mostra que este nódulo é composto principalmente por manganês, enxofre e oxigênio.

Segundo reportado por Nofz, M. *et al.* [35] vales formados em camadas de alumina são normalmente preenchidas por Mn e S/O. O enxofre e o oxigênio tem origem na composição do gás de Oxidcombustão (S/O) enquanto o Mn provém da composição da liga. Deste modo, íons de Mn se difundem para fora, reagindo com o enxofre e oxigênio que penetram no revestimento [25]. Este processo promove um bloqueio ao transporte de moléculas de gás a través da fissura e oferecem proteção contra a corrosão [35]. As formações nodulares mais pronunciadas na **Figura 45**, segundo

análise por EDS, contém principalmente alumínio, ferro, enxofre, oxigênio e manganês (ponto 1 da **tabela 5**).

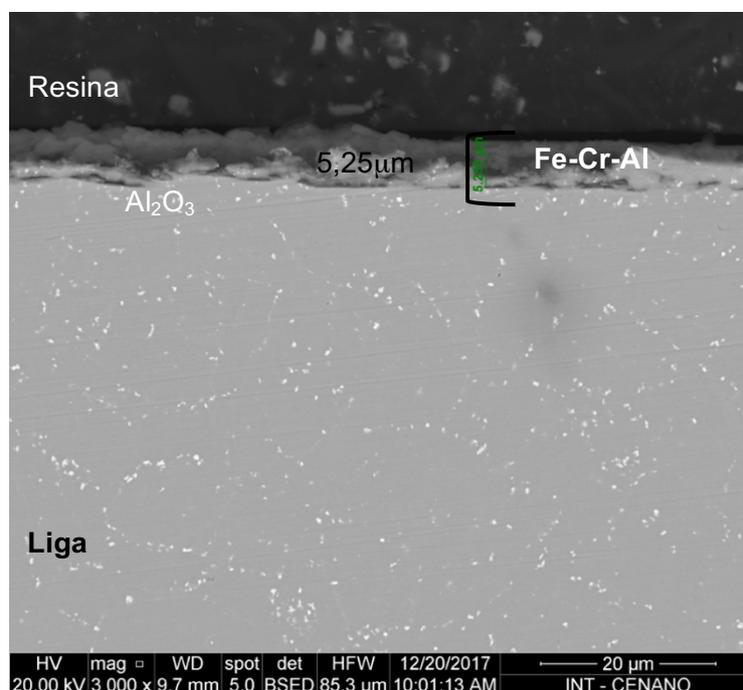
A análise da seção transversal por MEV mostrou uma fina camada de alumina ( $\text{Al}_2\text{O}_3$ ) com alguns elementos dispersos. Não foi observada oxidação externa na região estudada. **Figura 46**.

**Figura 46: (MEV) seção transversal do aço P92 com revestimento de  $\text{Al}_2\text{O}_3$  e oxidada a 650°C por 2000h. Operando a 20 kV, utilizando detector de elétrons secundários e magnificação de 3000 x.**

A espessura da camada do revestimento de alumina é de 5,25  $\mu\text{m}$  e é evidente a presença de uma camada contínua de alumina com elementos Cr e Fe dispersos no interior da camada conforme indicado pela análise por EDS (**Figura 47**).

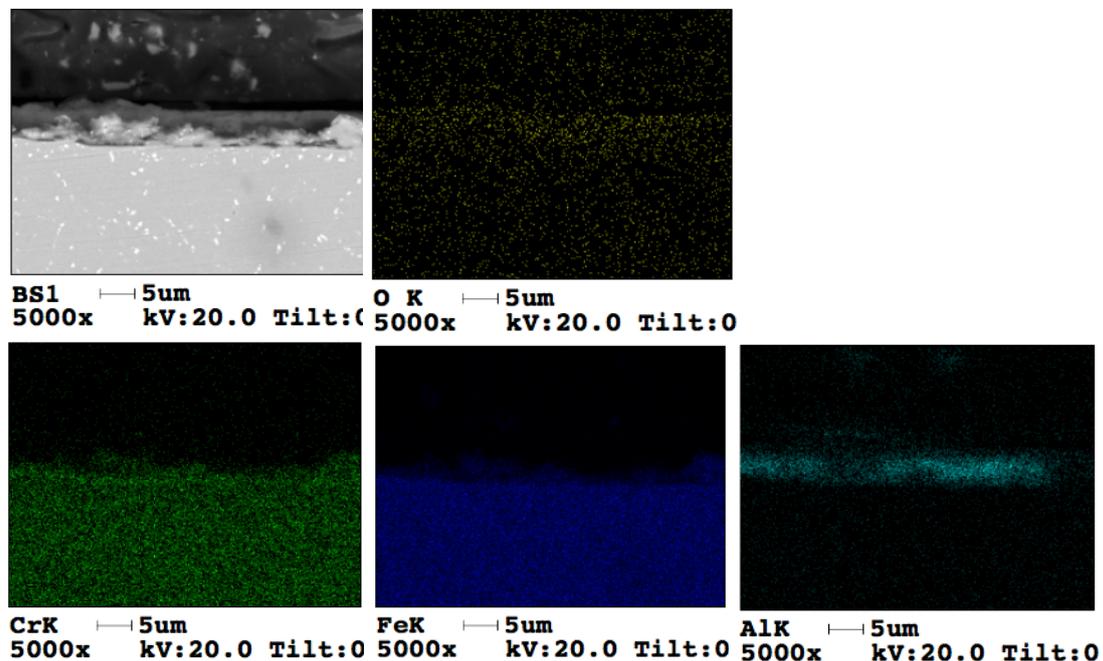
A camada de alumina, embora porosa, atua como uma barreira, reduzindo a entrada dos gases e reduzindo a pressão parcial do oxigênio na interface entre o revestimento e o metal. Isto favorece a formação de uma fina camada de óxido de cromo ( $\text{Cr}_2\text{O}_3$ ) que mesmo em dimensões nanométricas pode impedir a difusão do ferro e outros elementos da liga para formar óxidos na camada externa. Por outro lado, nas regiões onde a alumina não for contínua, é possível a formação de nódulos ou formações de óxido de ferro[25].

**Figura 47:** Mapeamento MEV/EDS da seção transversal do aço P92 com revestimento de alumina e oxidado com gás oxicombustão 20Kv e magnificação de 5000x .

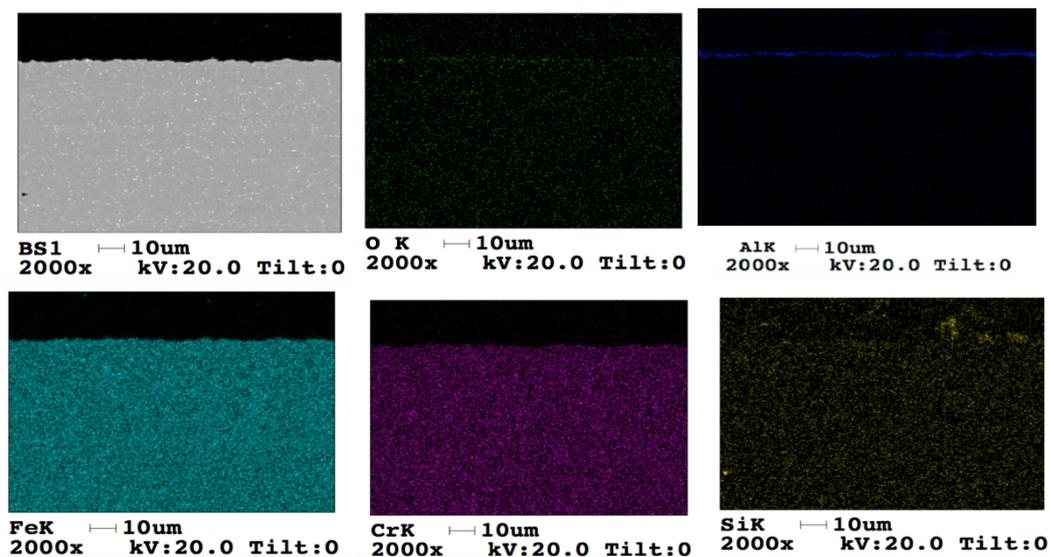
Uma visão de outra região da amostra permite confirmar a continuidade da camada de alumina e a ausência de óxidos na parte externa do revestimento, como ilustrado na **Figura 48**.

**Figura 48: Mapeamento MEV/EDS da seção transversal do aço P92 com revestimento de alumina e oxidado com gás oxcombustão 20Kv e magnificação de 2000x.**

Nestas condições, elementos como S e Mn não foram detectados e a formação da camada contínua de alumina não permitiu a migração de cátions de Fe para fora e a consequente formação de uma camada externa de óxido de Ferro.

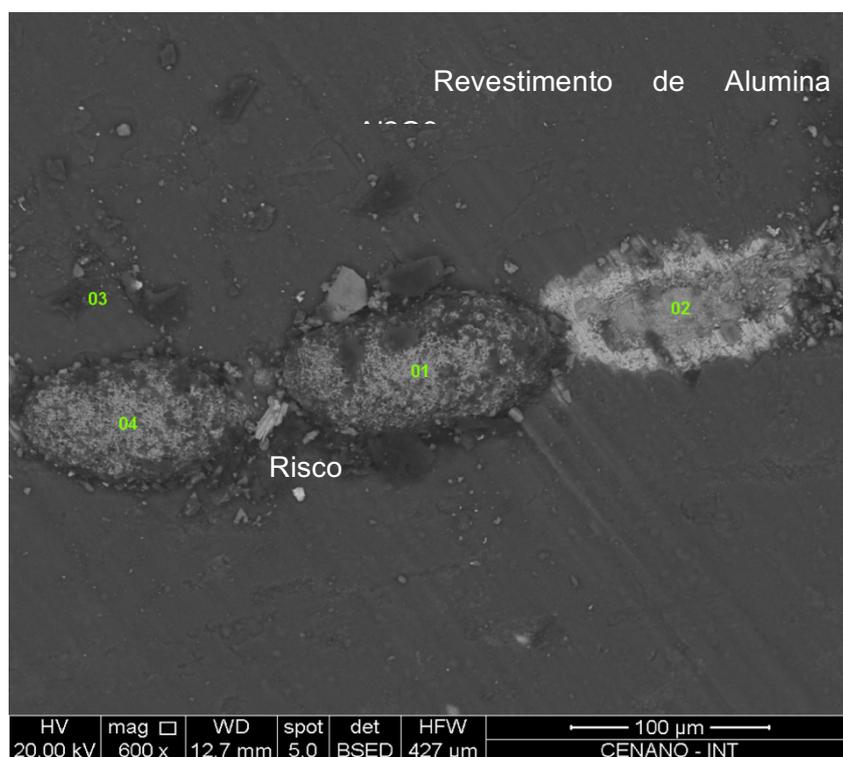
A amostra P4 possui as mesmas características de revestimento da amostra P3, mas sofreu dois riscos após a deposição de alumina, antes do tratamento de oxidação, para avaliar o comportamento do revestimento como meio protetor quando sujeito a um dano, antes ou durante a operação.

**Figura 49:** MEV da superfície do aço P92 com revestimento de alumina e riscado antes da oxidação a 650°C por 2000h, numa atmosfera de oxicombustão.

A **Figura 49**, ilustra a superfície lisa com um defeito no meio da imagem, correspondendo ao risco propositalmente feito na superfície do revestimento de alumina para avaliar seu efeito no comportamento de oxidação. Uma análise MEV/EDS na superfície revelou a composição do revestimento de alumina e a região riscada. (**Tabela 6**).

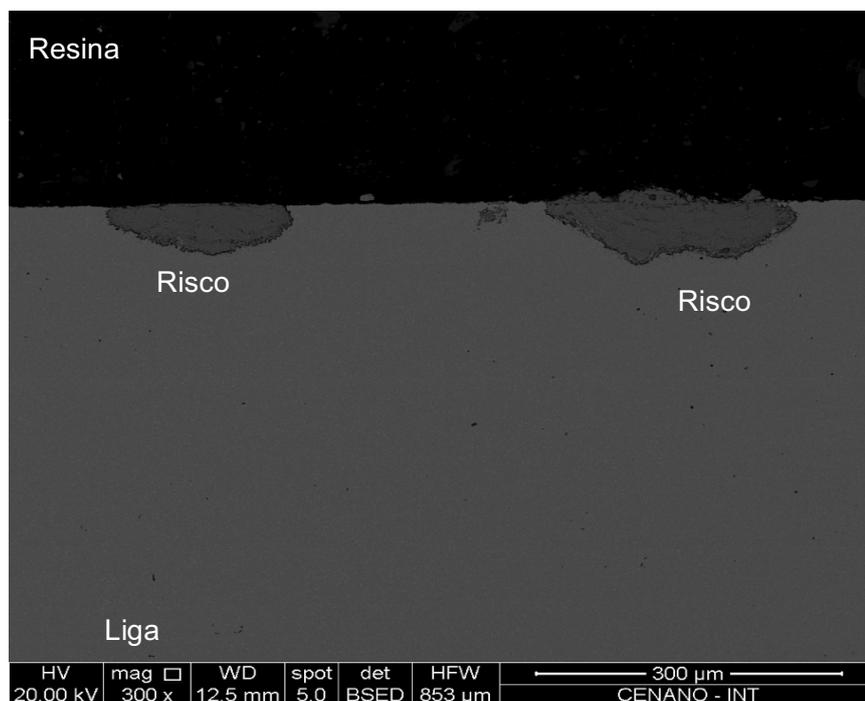
**Figura 50: MEV seção transversal do aço P92 com revestimento de alumina e riscado antes da oxidação a 650°C por 2000h.**

oxidação por 2000h a 650°C (**Figura 50**). Diferentemente do que ocorre na região sem defeito, há formação de óxido, indicando que o processo de oxidação não foi completamente impedido.

Observa-se também que a oxidação causada pelos riscos ocorreu de forma distinta. Nos dois casos, observa-se a formação do espinélio, crescendo para o interior do metal. No entanto, enquanto o risco 1 produziu apenas espinélio, o risco 2 permitiu a formação de óxido de ferro na região acima do revestimento, como pode ser confirmado na análise por EDS realizado nas duas seções **Figura 53,55. (Risco 1 e Risco 2)**.

Uma explicação para esta diferença seria o risco 1 ter resultado numa menor profundidade, permitindo que a quantidade de alumina presente após o risco ser suficiente para a formação de uma fina camada de  $\text{Cr}_2\text{O}_3$ , impedindo a passagem de íons Fe para fora do material, enquanto o risco 2 removeu mais alumina do que o necessário para esta proteção.

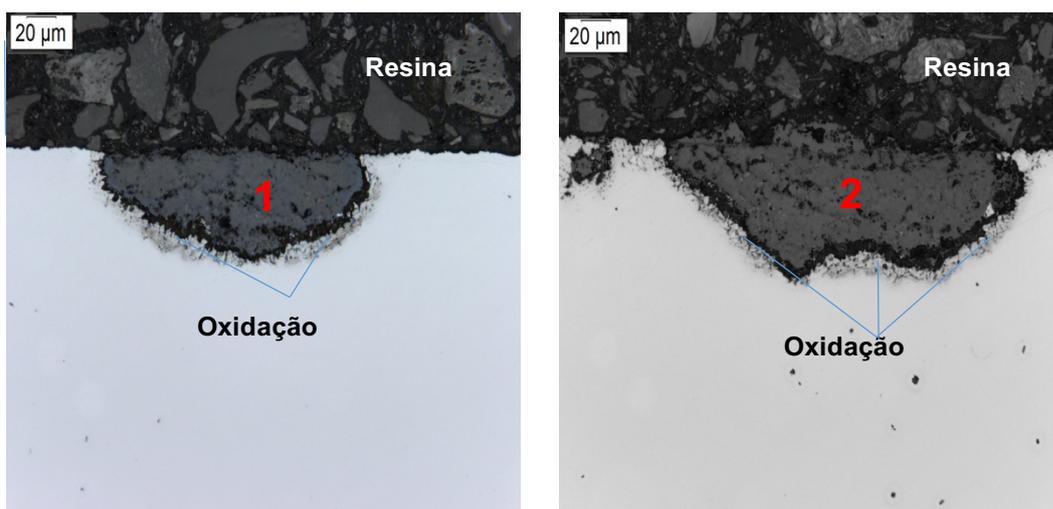
**Figura 51: MEV seção transversal do aço P92 oxidada a 650°C por 2000h. Óxido interno formado produto da oxidação.**

Nesta figura pode-se observar a ocorrência de uma oxidação interna de  $\text{Cr}_2\text{O}_3$  abaixo do espinélio formado. Uma análise mais detalhada da composição dos óxidos formados é apresentada na **Tabela 7**.

A **Figura 51** apresenta uma micrografia das duas regiões

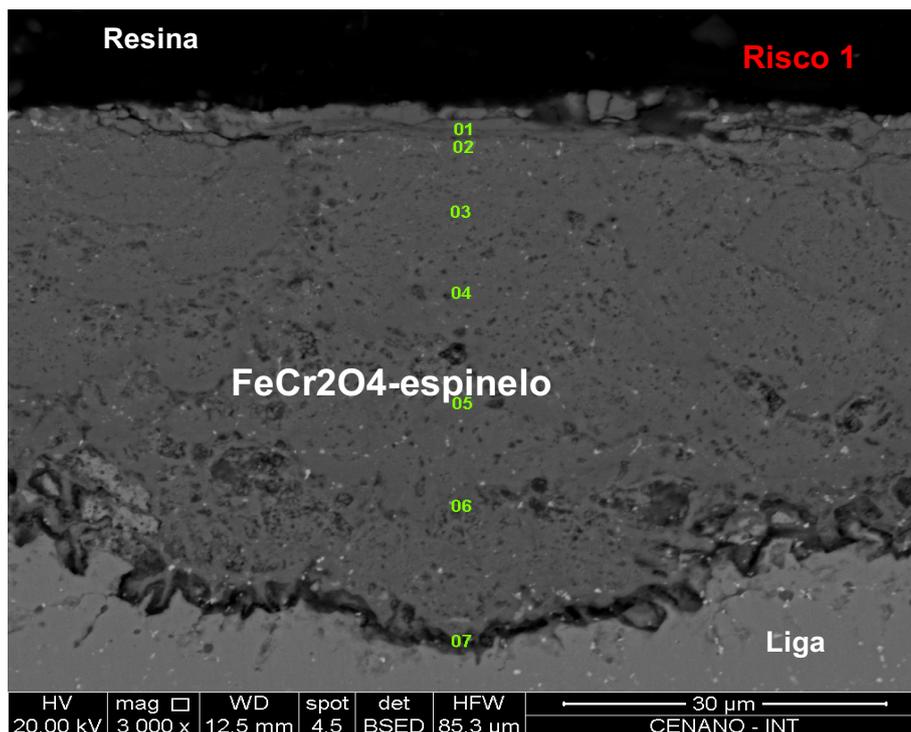
A **Figura 52**, apresenta os resultados da análise da região abaixo do risco 1, revelando a presença de um óxido contendo ferro e cromo, cuja

composição varia ao longo da profundidade. A formação de uma camada de óxido rico em cromo na parte interna do risco pode explicar uma redução na velocidade de oxidação, como descrito por Kranzmann [25] em atmosferas de oxidcombustão.. Não se observou presença de enxofre neste óxido, sabendo-se que a presença de enxofre degrada a camada rica em cromo como reportado por K.Chandra [38].

Figura 52: MEV seção transversal do aço P92 oxidada a 650°C por 2000h. Camada interna rica em cromo, camada externa rica em ferro.

Tabela 7: Composição química ( wt.%) obtida por EDS do óxido formado no risco 1

%Wt						
Elemento	1	2	3	4	5	6	7
Fe	88,56	86,05	42,03	41,13	73,8	80,31	68,68
Cr	0,92	3,23	42,86	43,64	12,82	8,62	24,01
O	10,52	10,72	9,71	9,91	9,51	6,68	2,38
Si	0	0	9,71	5,53	3,88	4,39	4,93

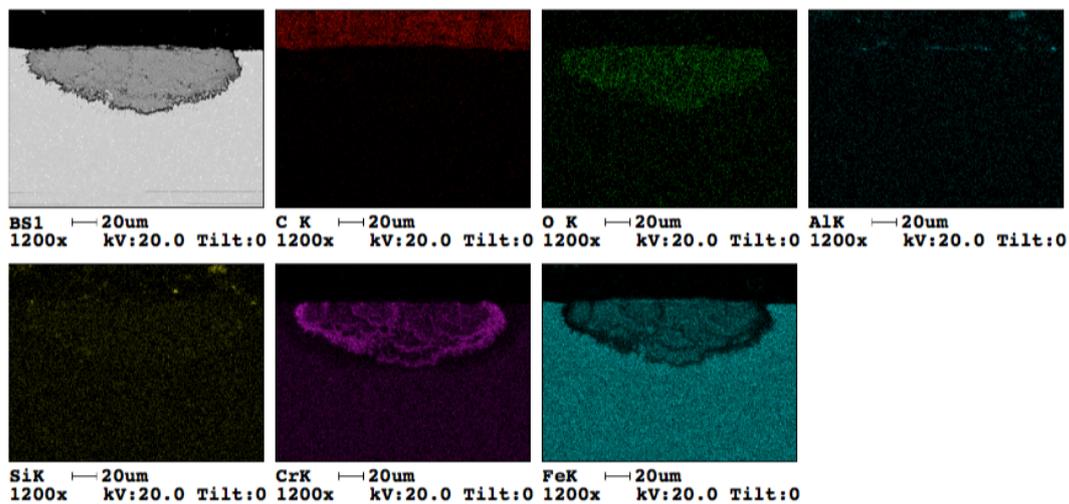
Este resultado pode ser considerado positivo, pois não houve formação de uma camada externa de óxido de ferro o que quer dizer que de alguma forma o revestimento de alumina e o óxido de cromo-espinélio protegem o material, após 2000 horas, mesmo com a presença de defeitos na superfície. A **Figura 53** confirma a formação do cromo-espinélio realizado por MEV/EDS e possivelmente uma camada de  $\text{Cr}_2\text{O}_3$  nanométrica.

**Figura 53: Mapeamento de EDS da seção transversal do aço P92 com revestimento de alumina risco 1 e oxidado a 650°C por 2000h numa atmosfera de oxicombustão**

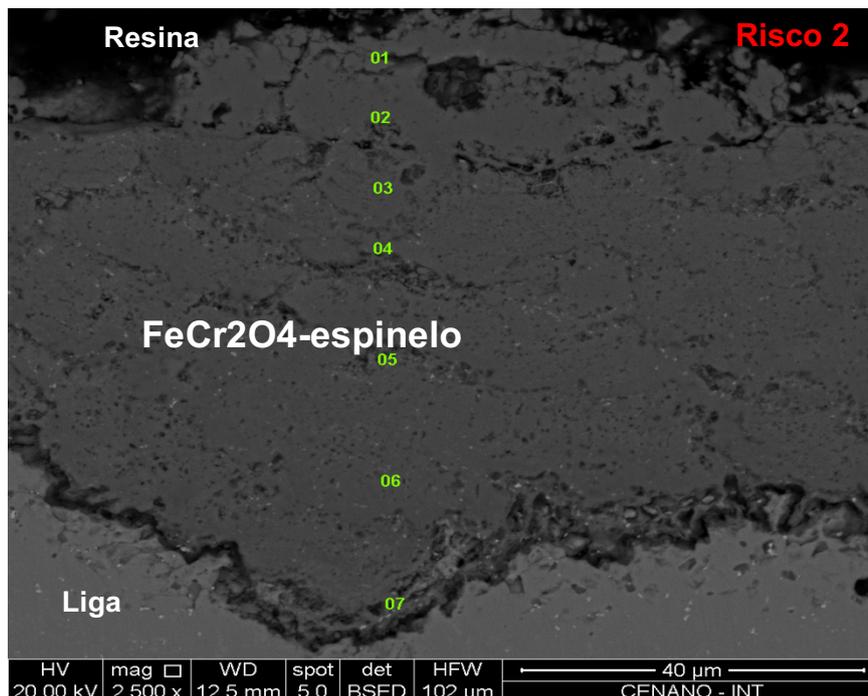
A **Figura 54** apresenta os resultados da análise da região abaixo do risco 2.

**Figura 54: MEV seção transversal do aço P92 oxidada a 650°C por 2000h. Camada interna rica em cromo, camada externa rica em ferro.**

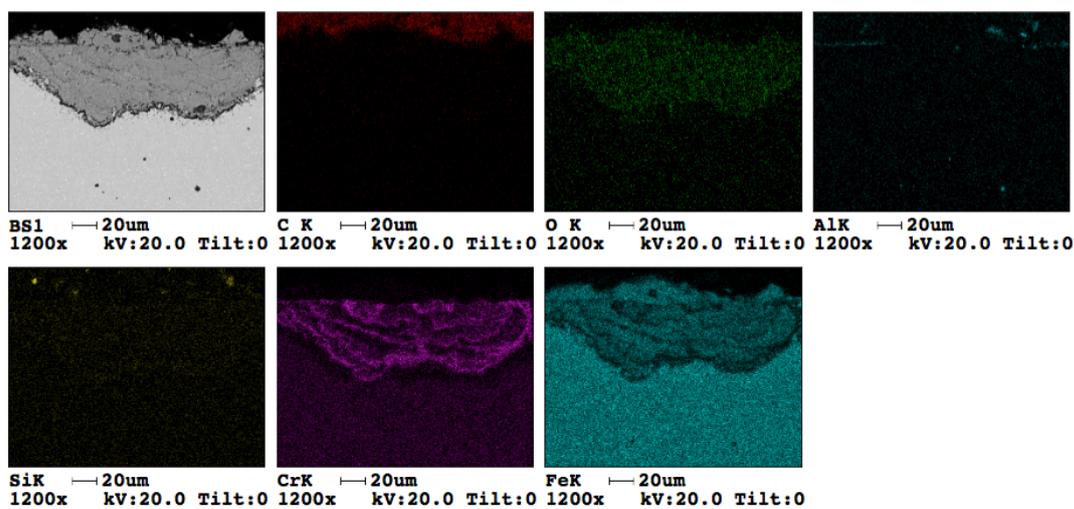
Neste caso, além do óxido contendo ferro e cromo (espinélio) que avança para o interior do metal, observa-se a formação de óxido de Fe na região superior, como indicado pela análise de EDS na **Figura 55**, indicando que não houve formação de uma camada contínua de  $\text{Cr}_2\text{O}_3$  para impedir a saída dos íons Fe para reagir com o oxigênio. O análise EDS desta figura pode ser observada na **Tabela 8**

**Figura 55: Mapeamento de EDS da seção transversal do aço P92 com revestimento de alumina risco 2 e oxidado a 650°C por 2000h numa atmosfera de oxicombustão**
